# PERIZIA TECNICO ESTIMATIVA

## LOTTO 8

Complesso immobiliare commerciale (supermercato) costituito da edificio indipendente elevato ad un piano fuori terra, completo di area di vendita, locali accessori ed area esterna pertinenziale in parte destinata a parcheggio (censito al Catasto Fabbricati del Comune di Castelnuovo Bocca d'Adda al foglio 12, mappale 591), oltre a **reliquato** di terreno (censito al Catasto Terreni del Comune di Castelnuovo Bocca d'Adda al foglio 12, mappale 592), il tutto sito in Via Ugo Bassi a Castelnuovo Bocca d'Adda (LO)

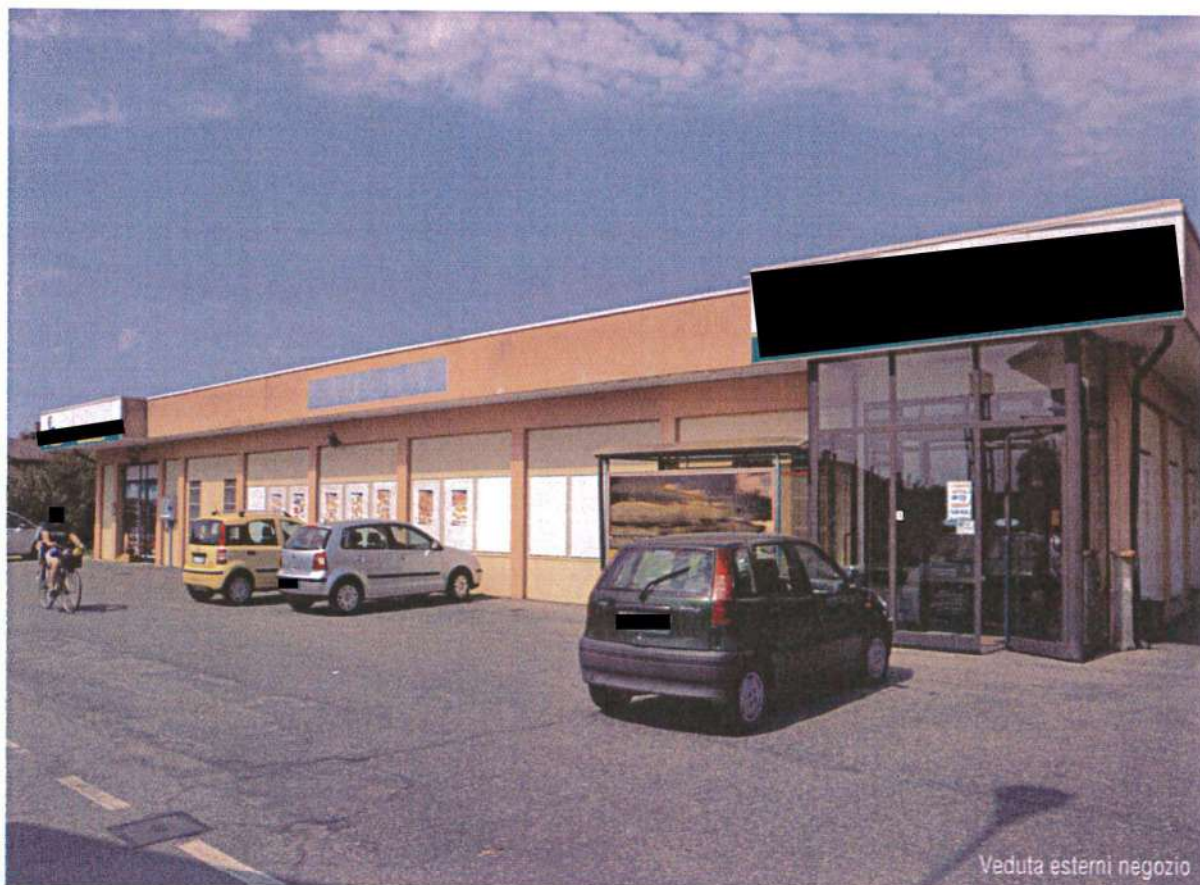
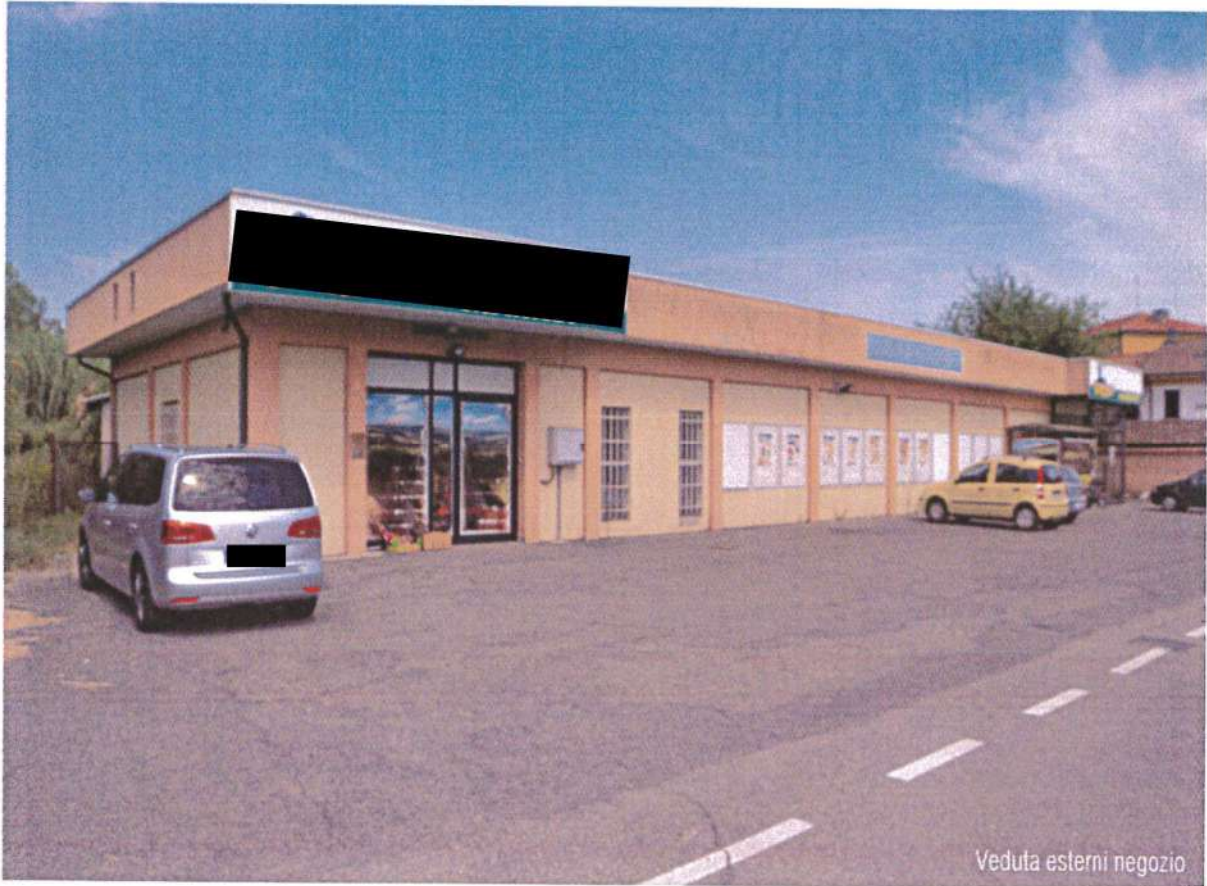
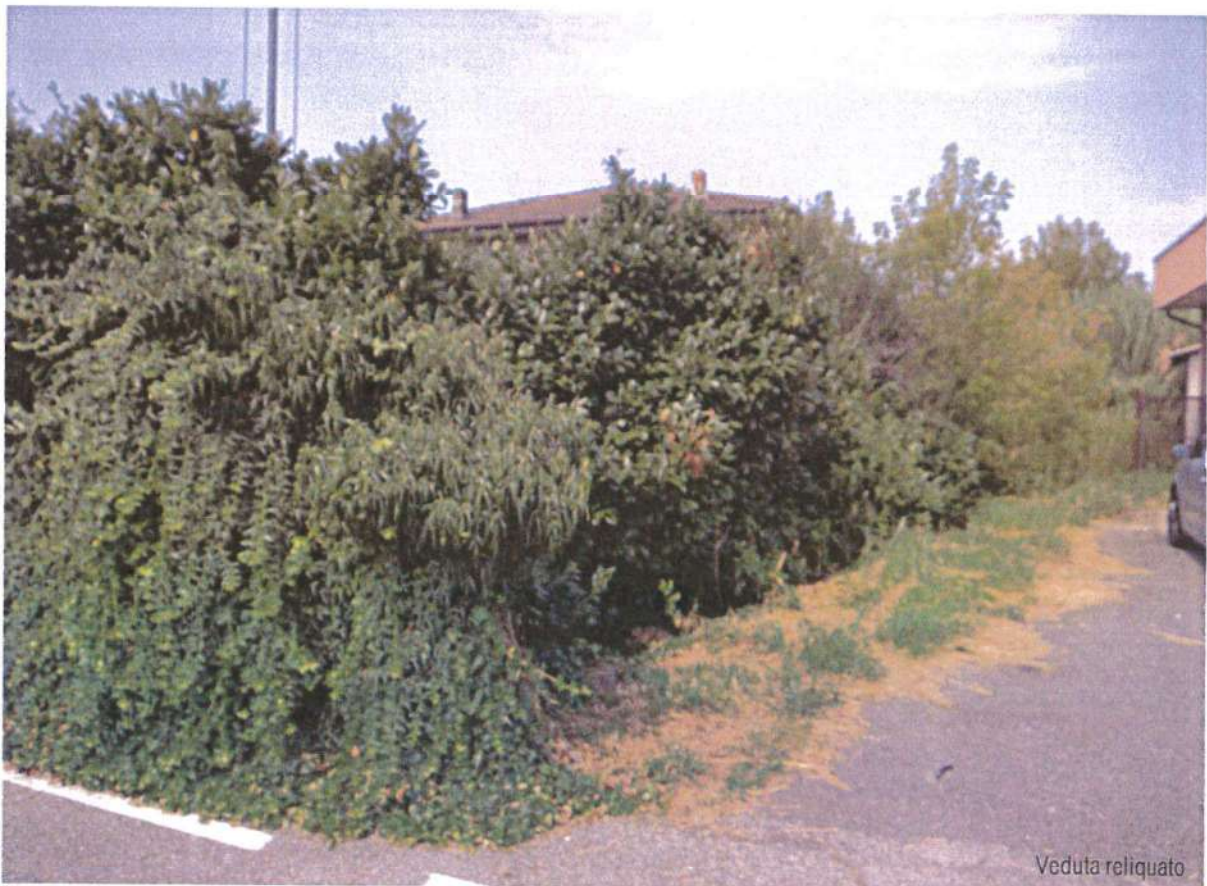
- **immobile ad uso commerciale (supermercato)** completo di locali accessori ed area esterna pertinenziale in parte destinata a parcheggio (censito al Catasto Fabbricati del Comune di Castelnuovo Bocca d'Adda al foglio 12, mappale 591), il tutto sito in Via Ugo Bassi a Castelnuovo Bocca d'Adda (LO);
- **reliquato** inedificabile di mq 43,00 (censito al Catasto Terreni del Comune di Castelnuovo Bocca d'Adda al foglio 12, mappale 592) posto in prossimità del confine sud del lotto su cui insiste il supermercato.

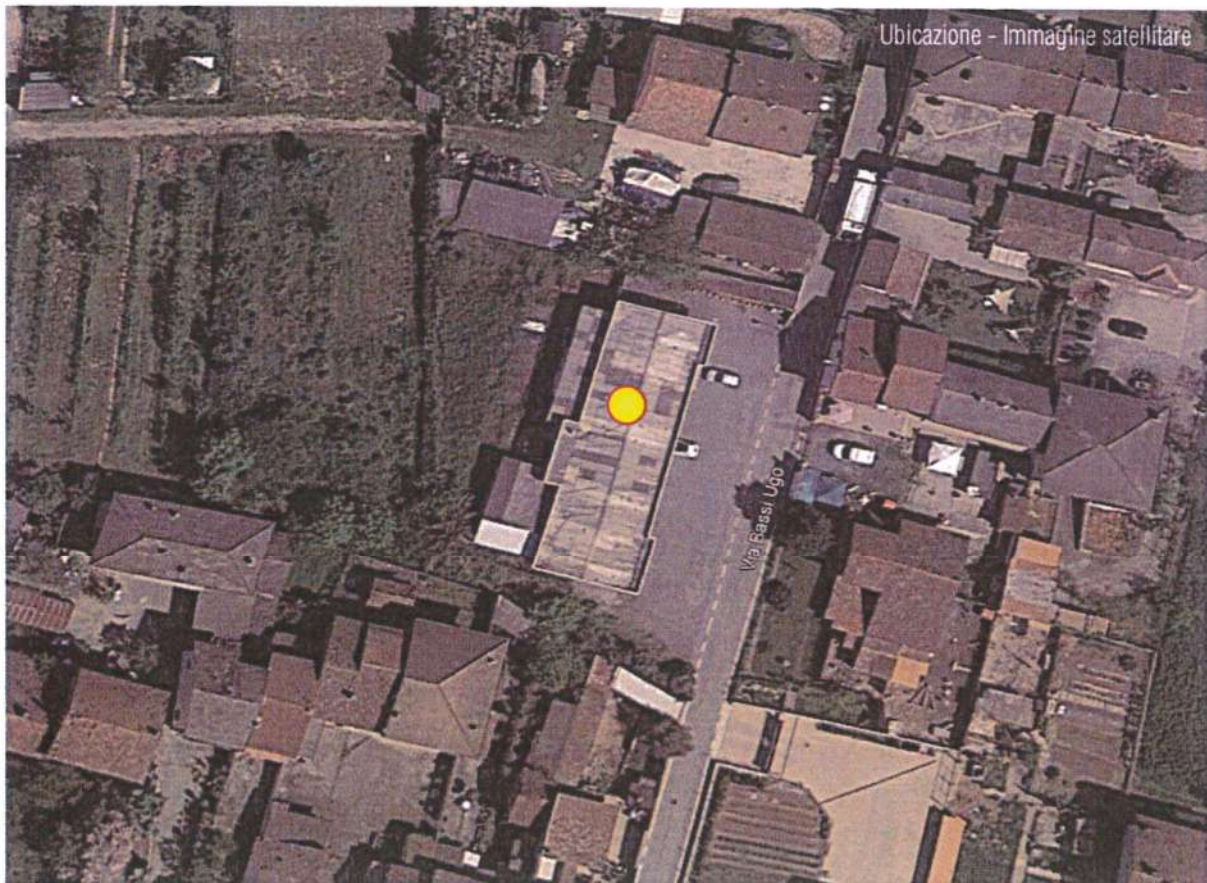
L'immobile è posizionato in fregio alla pubblica via ed è dotato, lungo il fronte est, di un piazzale pavimentato in asfalto destinato a parcheggio.

Il supermercato è ubicato in zona prettamente residenziale, non servita da assi viari di particolare importanza (Via Bassi è una strada interna secondaria - il negozio si offre ad una clientela locale risiedente in zona).

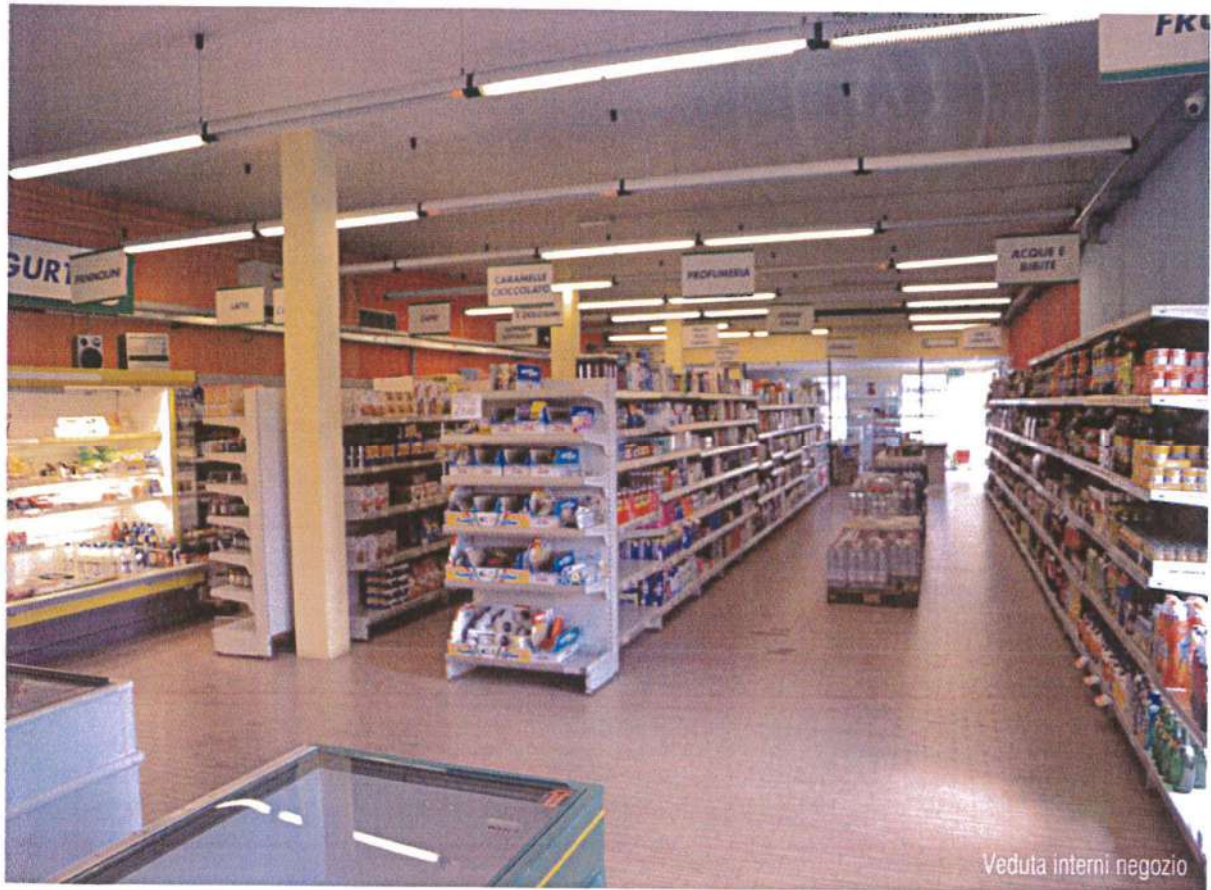
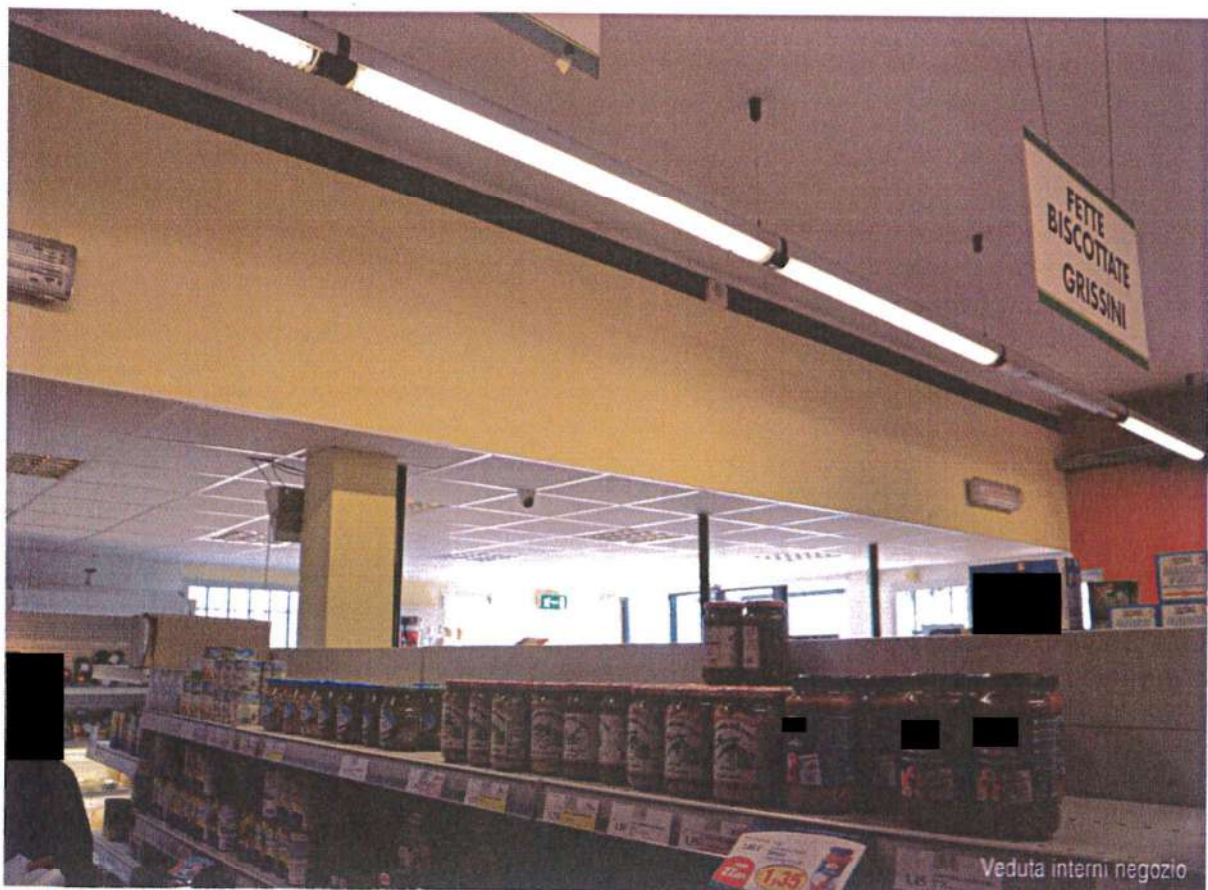
Lo stato di manutenzione generale è da ritenersi mediocre.

In merito alle condizioni del negozio si evidenzia che nel corso del sopralluogo si è rilevata la presenza di evidenti tracce di infiltrazioni a soffitto (riconducibili ad un problema di tenuta del manto di copertura).

- destinazione d'uso dell'immobile;
- consistenza commerciale;
- stato di manutenzione, da ritenersi in generale mediocre;
- presenza di coperture in cemento amianto e tracce di infiltrazioni rilevate in corrispondenza del soffitto dell'area di vendita;
