TRIBUNALE ORDINARIO DI TERMINI IMERESE

Proc. Esecuzione Immobiliare 135\2022

“PERIZIA PER PUBBLICITA’”

Fabbricato in Bagheria (Pa), via Polizzi n. 31, al catasto fabbricati del Comune di Bagheria fg. 13, p.IIa 180 sub. 9.

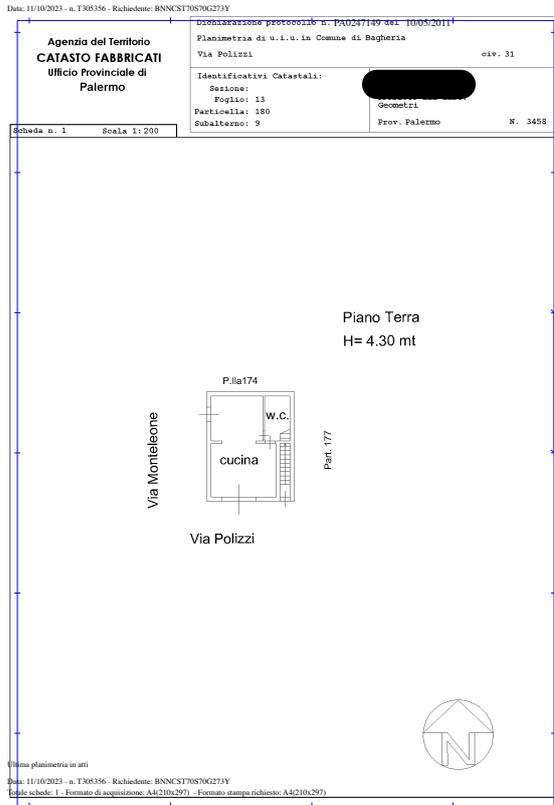
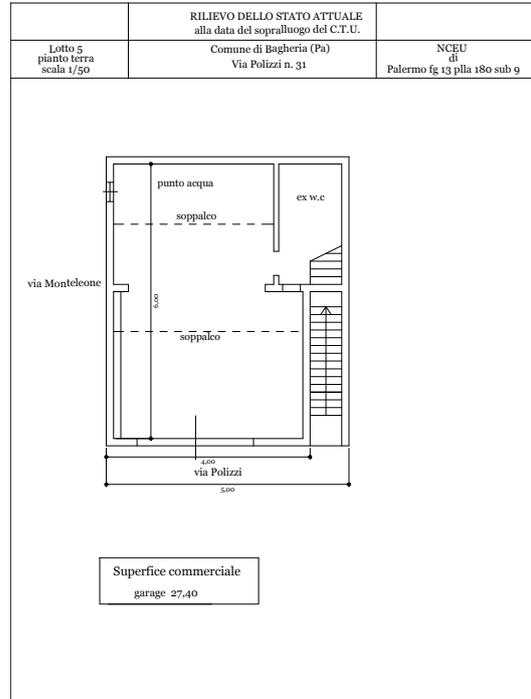
immagine n. 2 mappale castale - immagine 2 planimetria da me rilevata

La planimetria catastale, non differisce come spazi, ma questi sono suddivisi con piccoli soppalchi. Non è stato presentato alcun progetto che ha ottenuto l'autorizzazione per la realizzazione di questi che comunque sono antecedenti al 1967. Non ho riscontrato altre tipologie di abusi.
