TRIBUNALE ORDINARIO DI TERMINI IMERESE

Proc. Esecuzione Immobiliare 135\2022

“PERIZIA PER PUBBLICITA”

Fabbricato in Bagheria (Pa), via Ruggero Settimo n. 17, al catasto fabbricati del Comune di Bagheria fg. 500, p.lla 3132 sub 3.

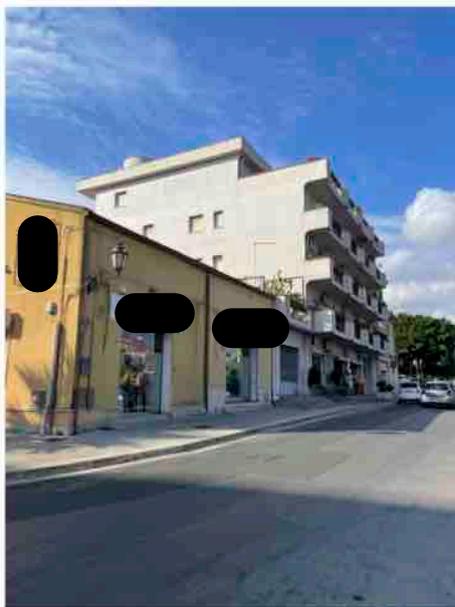
Immagine 4 - La seconda vetrina è la parte di negozio in esecuzione

Questo lotto è un vano commerciale, che si trova all'interno di un fabbricato che da poco è stato ristrutturato ed è diventato un negozio di abbigliamento (immagine 4 - fotografia n. 1), per cui ha una pianta rettangolare con tetto a falde, ed una sola elevazione fuori terra (fotografia n. 2), indubbiamente realizzato in muratura portante con infissi in alluminio come rappresentati in planimetria. Il vano è interno, ovvero il negozio è composto da un primo ambiente ed al nostro si accede da questo ambiente tramite due gradini (fotografia n. 7, 8).

Essendo un locale commerciale si presenta bene (fotografia n. 5), i pavimenti sono rivestiti con un parquet in laminato, le pareti sono intonacate e vi sono dei tramezzi bassi e leggeri che separano le zone espositive, e stato realizzato un controsoffitto per migliorare le luci e attenuare rumori, tutto l'ambiente è condizionato (con le tubazioni che scorrono nel controsoffitto), un magazzino e due spogliatoi (fotografia n. 9, 10, 11, 12, 13, 14). E' stato dismesso il bagno che era stato precedentemente autorizzato, davanti al negozio c'è una piazzetta con delle panchine, il tutto si presenta molto gradevole. Il fabbricato è stato ristrutturato da recente e il tutto è abbastanza godibile (fotografia n. 5).

Tenuto conto che il locale in vendita è solo quello oggetto di pignoramento, si dovrà considerare il ripristino e i lavori da effettuare sono i seguenti:

1. Dismissione della vetrina e ripristino del portoncino d'ingresso come da autorizzazione.
2. Ripristino del bagnetto di servizio.
3. Chiusura della parete di collegamento con l'altra parte del negozio.

4. Ripristino della parete € 500,00
5. Realizzazione del bagnetto con misure adeguate ai sensi di legge 1,20 * 1,60 prezzo standard, sanitari + rubinetteria, + parete e porta + lavori edili € 3000,00
6. Ripristino del prospetto a) dismissione della vetrina e trasporto a discarica = € 500,00 b) installazione nuovo portoncino e opere murarie per il ripristino € 3000,00
