# TRIBUNALE DI BELLUNO

ESECUZIONE IMMOBILIARE N. R.G.E. 30/2023  
Giudice dott.ssa Gersa Gerbi

## RELAZIONE DI STIMA LOTTI 1 E 2

Comune di Taibon Agordino (BL) – via dei Carli n. 9

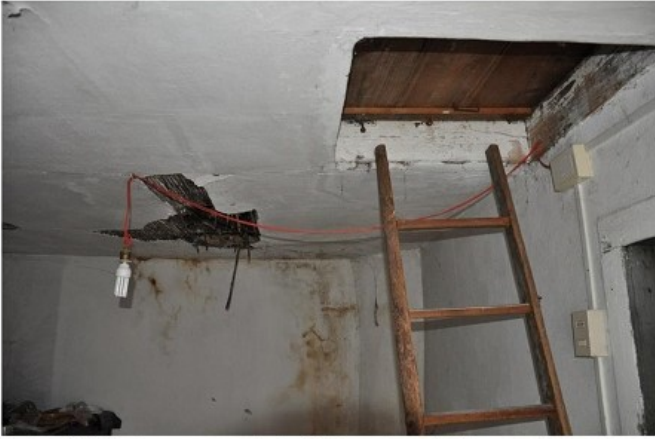
Foto 19 Disimpegno: la botola sul soffitto per l'accesso alla soffitta

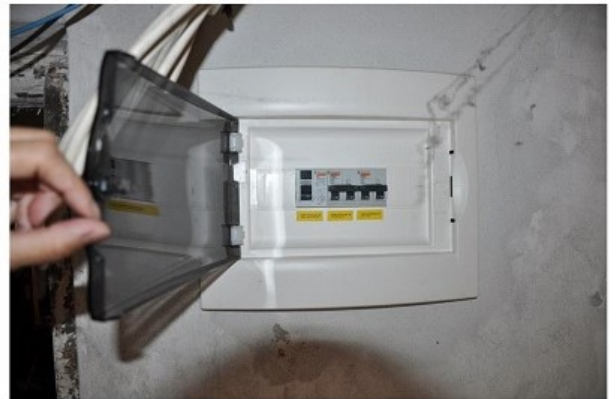
Foto 36 Impianto elettrico

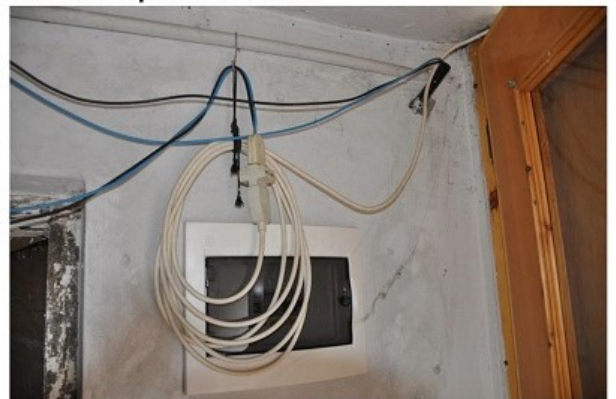
Foto 39 Impianto elettrico

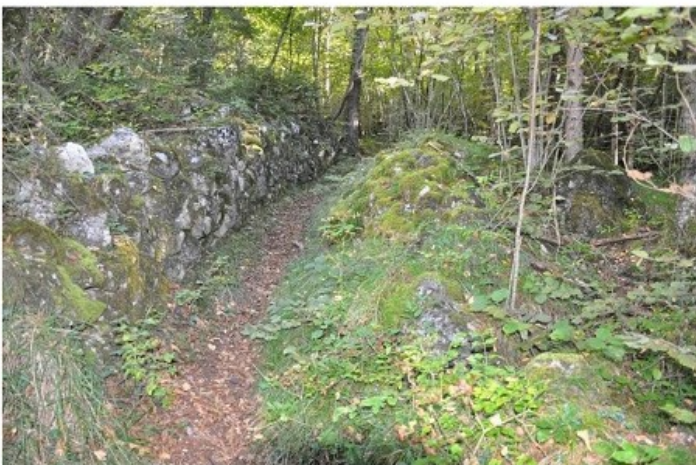
I terreni part. 83, 93 e 299 sono interclusi, essendo accessibili solo transitando su sentieri che attraversano terreni di altra proprietà.

Foto 43 il sentiero che insiste su terreni di altra proprietà attraverso il quale si raggiunge l'area boscata in cui si trova l'appezzamento

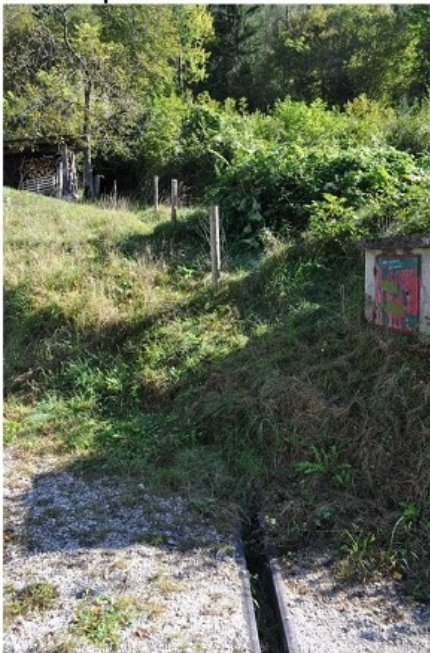
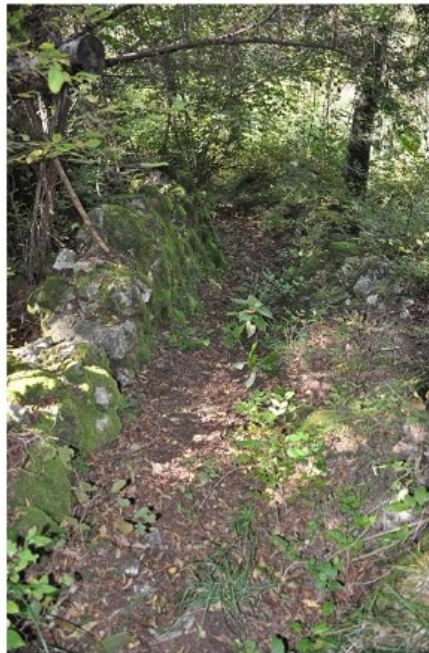
Foto 47 e 48 il sentiero che insiste su terreni di altra proprietà attraverso il quale si raggiunge l'area boscata in cui su trova l'appezzamento

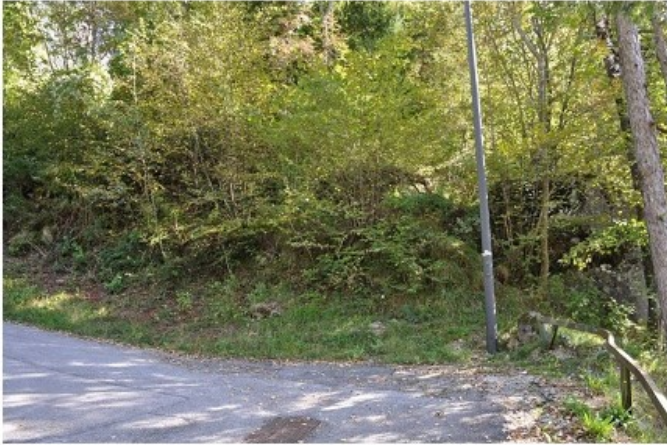
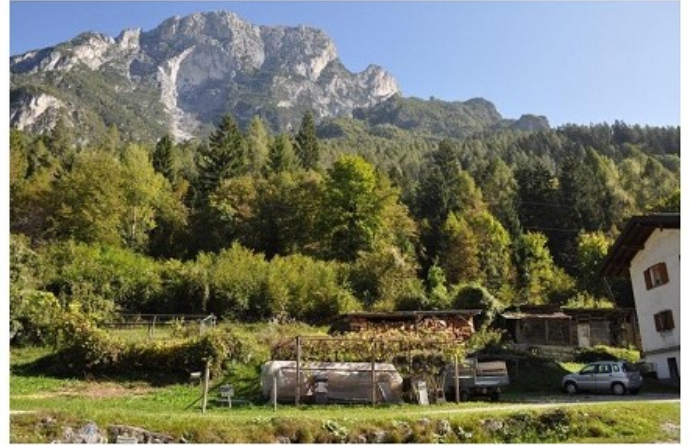
Foto 51 e 52 Il punto sulla strada asfaltata in salita al piccolo agglomerato di Ronch in cui nella mappa catastale è indicata la partenza del sentiero che sale verso il terreno, che si trova a mezza costa (foto 52); allo stato attuale il sentiero è risultato ricoperto dal bosco ed il punto di partenza non riconoscibile.
