**RELAZIONE PERITALE**

**Esecuzione immobiliare**  
**nei confronti del sig.: -----**

Proc. N.R.G.E. 135/2020.

1. Immobile di intera piena proprietà del sig. ----- nato a ----- il ----- (c.f. --- -----) sito nel Comune di Mondragone, in via Amedeo snc ubicato al primo piano, della consistenza catastale di sei vani, con sovrastante terrazzo, riportato nel Catasto Fabbricati del Comune di Mondragone al Foglio n.27, p.lla n.5454, sub.10, piano 1, cat.A/3, cl.5, vani 6, R.C. 542,28 €.

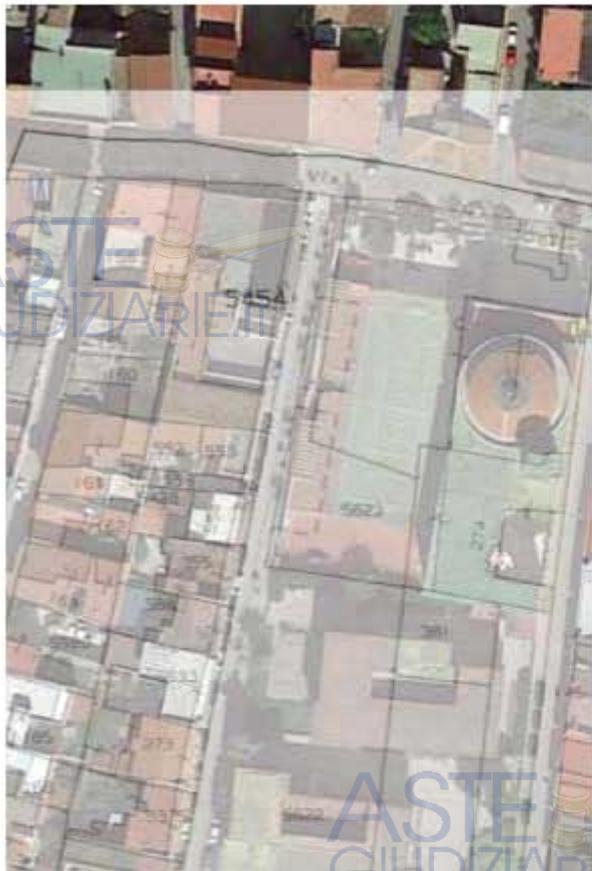
Conformemente a quanto richiesto dai quesiti del mandato, si allega una sovrapposizione di una foto satellitare, reperita sul web, con uno stralcio della mappa catastale elaborata dalla SOGEI [cfr. all. n. 04]. Per una migliore individuazione del fabbricato, inoltre, si riporta uno stralcio della cartografia nel quale è evidenziato l'edificio che contiene al primo piano l'appartamento oggetto di pignoramento [cfr. all. n. 04]. Nell'allegato fotografico, inoltre, sono riportate alcune foto aeree che ritraggono la zona in cui ricade il fabbricato, evidenziando l'edificio.

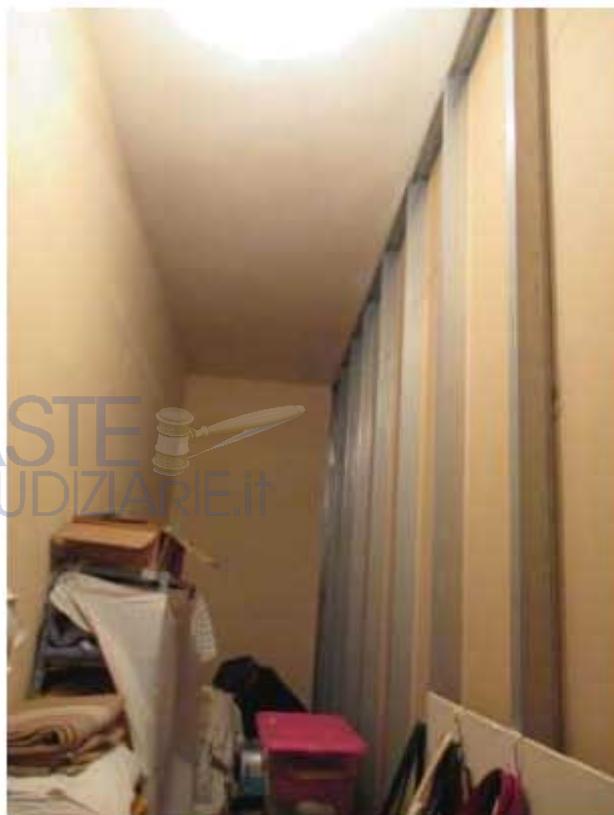
Su una parte di una delle pareti perimetrali esposte a Nord, in corrispondenza all'esterno di una tubazione pluviale a vista, è ben visibile un'alterazione della finitura muraria vero similmente causata da un'infiltrazione proveniente dall'esterno; allo stato, proprio a causa dell'infiltrazione in

parola, si riconosce la presenza di muffe e di locali alterazioni e distacchi della pittura.
