TRIBUNALE DI NAPOLI

(N.R.G. 21437/2017)

CONSULENZA TECNICA DI UFFICIO

ELABORATO PERITALE

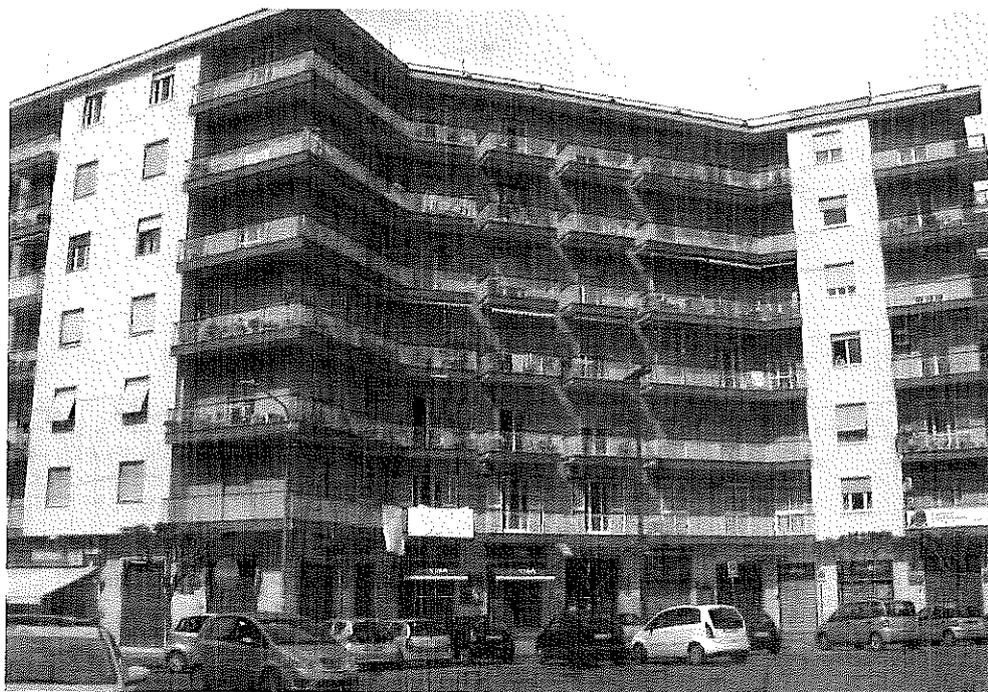
Foto E – facciata del condominio effettuata dalla piazza Trieste durante le operazioni peritali

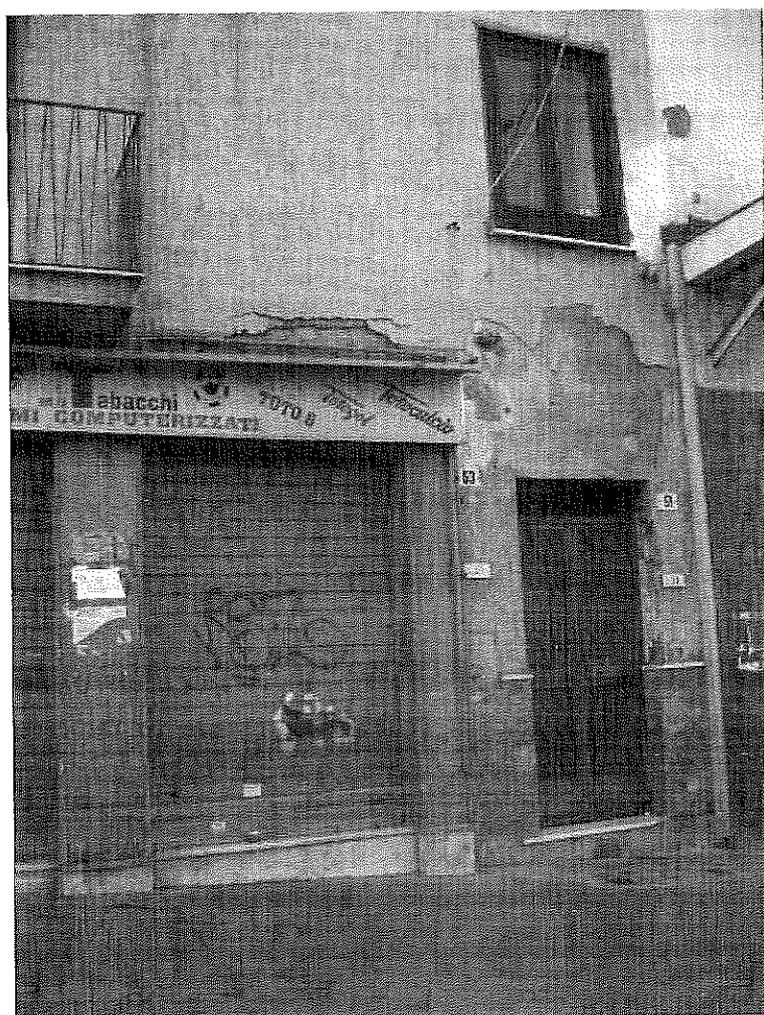
L'intero stabile è caratterizzato da una struttura portante in muratura in cemento armato, solai in putrelle e tavelloni, mentre la copertura è a terrazzo. L'intero immobile si presenta in uno stato manutentivo modesto come si può notare dalle foto S-T seguenti.

Foto T – inquadratura da IV Novembre 55 del portoncino d'ingresso al fabbricato
