**TRIBUNALE di SASSARI**  
**Sezione Fallimentare**

### XXXXX n. 02/2021 – XXXXXXXX

### RELAZIONE

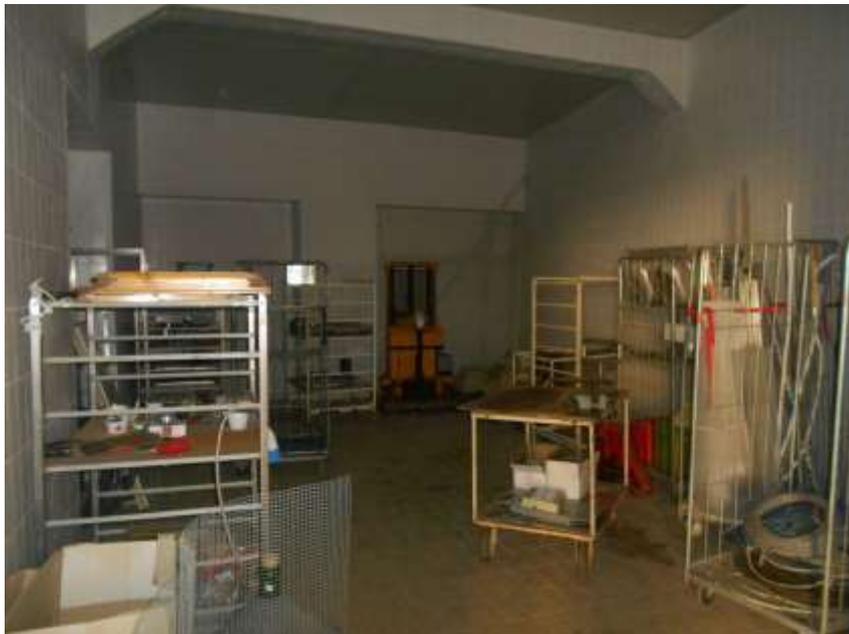
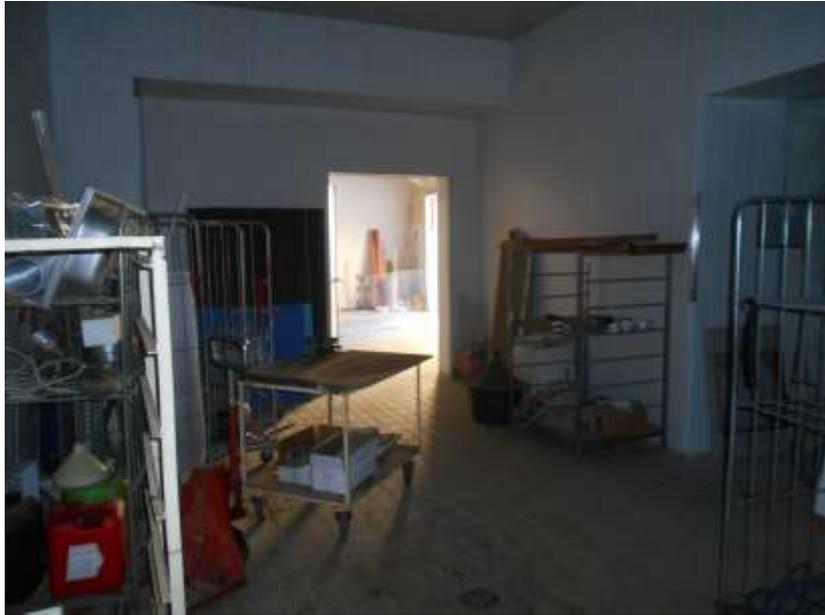
Veduta interna Mapp. 2102 sub. 1

L'edificio presenta struttura verticale del tipo misto in muratura e telaio in c.a., pavimento in gres ceramico 12,5x20, rivestimento delle pareti in piastrelle di ceramica bianca 20x20, solai del tipo misto, privo di qualsiasi tipo di impianti, il tutto in buono stato di conservazione, così come può osservarsi dalle foto che seguono:

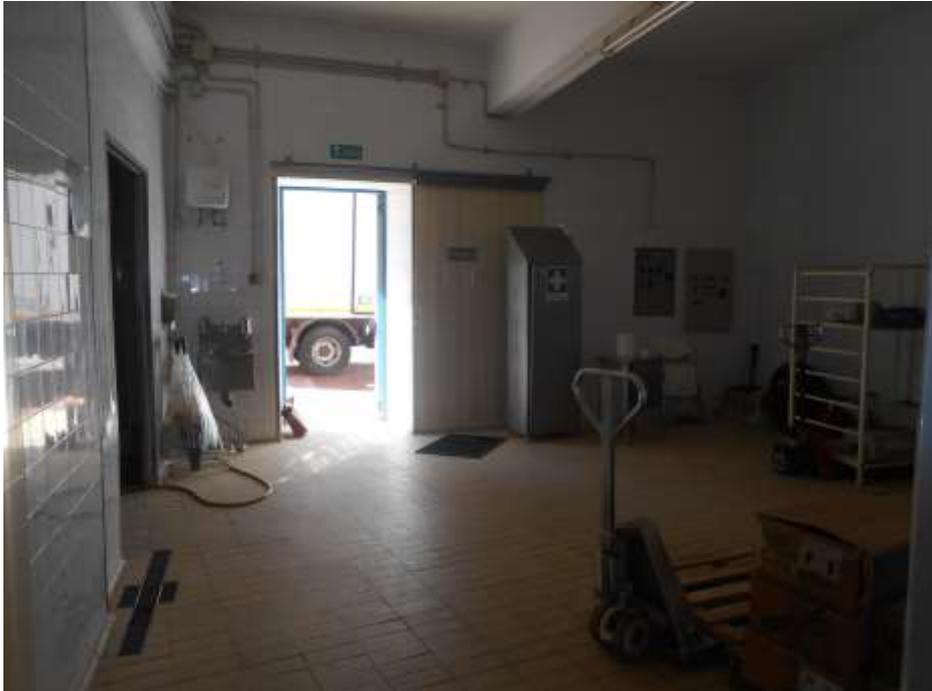
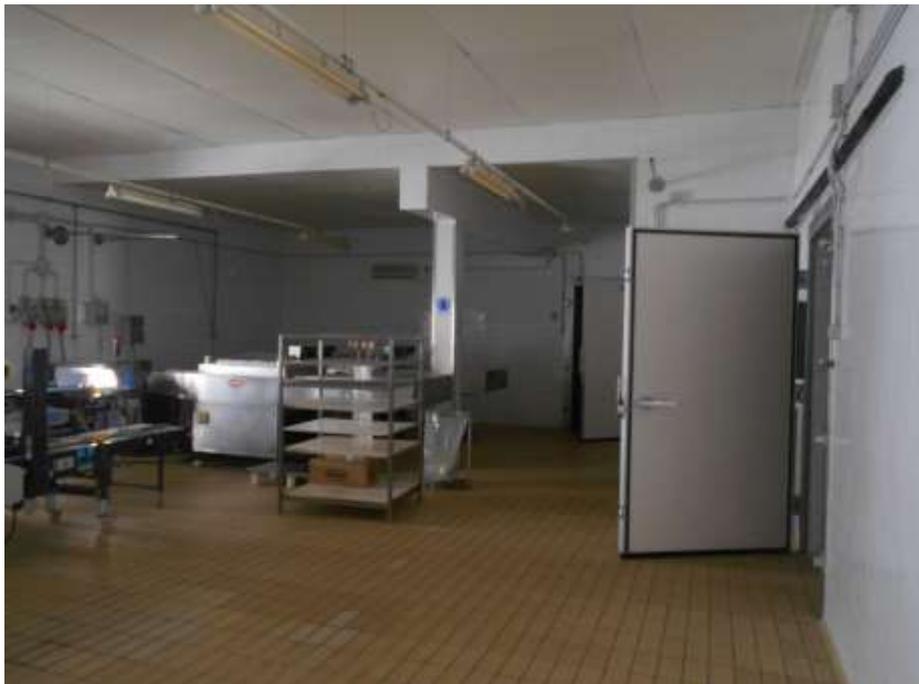
Veduta Mapp. 2102 sub. 2 – ingresso e lavorazione

L'edificio presenta struttura verticale del tipo misto in muratura e telaio in c.a., pavimento in gres ceramico 12,5x20, rivestimento delle pareti in piastrelle di ceramica 20x20, rivestimento solaio cella in pannelli da cm. 5 cm, solai del tipo misto, impianto elettrico fuori traccia in canalette di PVC, infissi esterni in ferro, impianto idrico sottotraccia, il tutto in buone condizioni di conservazione, così come da foto che seguono:

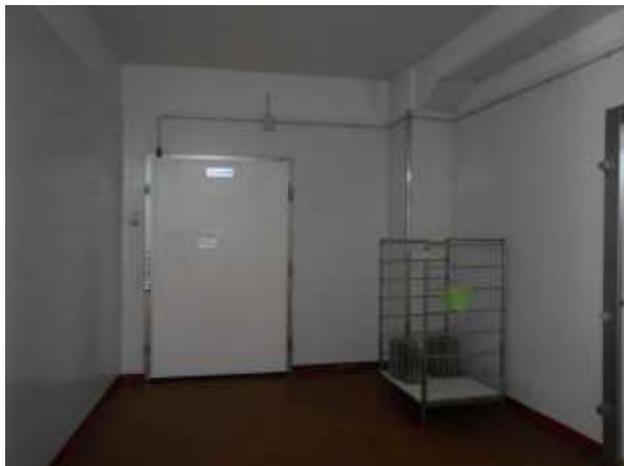
Veduta Mappale 2173 sub. 1

L'edificio presenta struttura verticale del tipo misto in muratura e telaio in c.a., pavimento in gres ceramico 12,5x20, rivestimento delle pareti in piastrelle di ceramica 20x20, solai del tipo misto, rivestimento solaio cella in pannelli cm 5 cm, impianto elettrico fuori traccia in canalette di PVC, infissi esterni in ferro, impianto idrico sottotraccia, impianto ascensore, il tutto in buono stato di conservazione, visibile dalle foto che seguono:

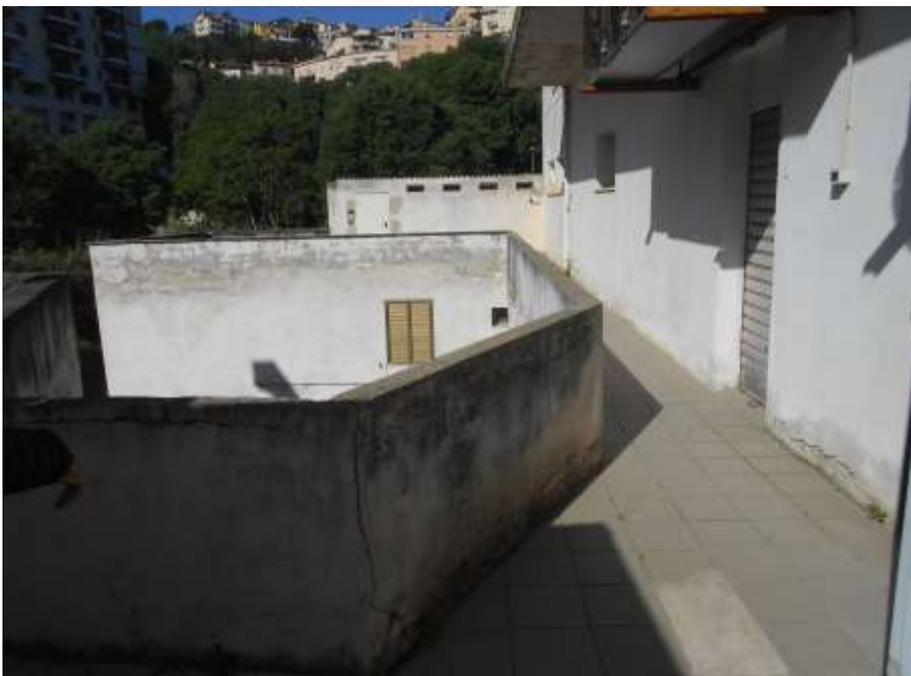
Veduta Mapp. 2173 sub. 1 – terrazzo

Esternamente l'immobile utilizza un terrazzo di uso esclusivo della superficie di mq. 62,15 circa, oltre ad un vano scala coperto che conduce agli uffici e spogliatoi situati al piano inferiore.

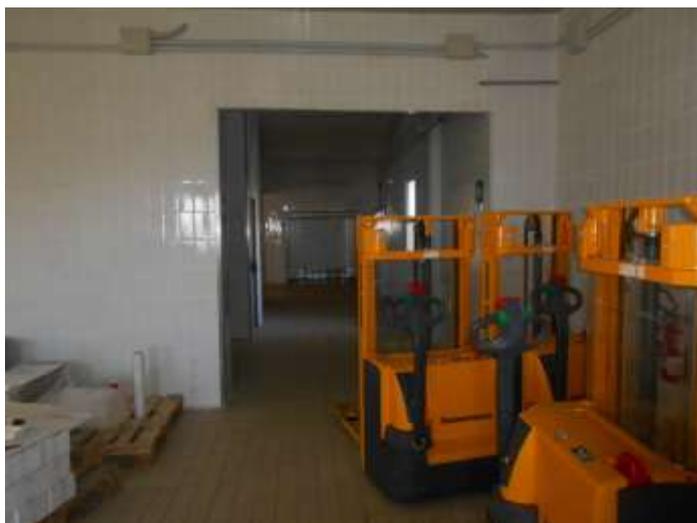
Veduta Mapp. 2173 sub.2

L'edificio presenta struttura verticale del tipo misto in muratura e telaio in c.a., pavimento in gres ceramico 12,5x20, rivestimento delle pareti in piastrelle di ceramica 20x20, solai del tipo misto, rivestimento solaio cella in pannelli cm 5 cm, impianto elettrico fuori traccia in canalette di PVC, infissi esterni in ferro, impianto idrico sottotraccia, il tutto in buone condizioni di conservazione, rilevabile dalle foto che seguono:

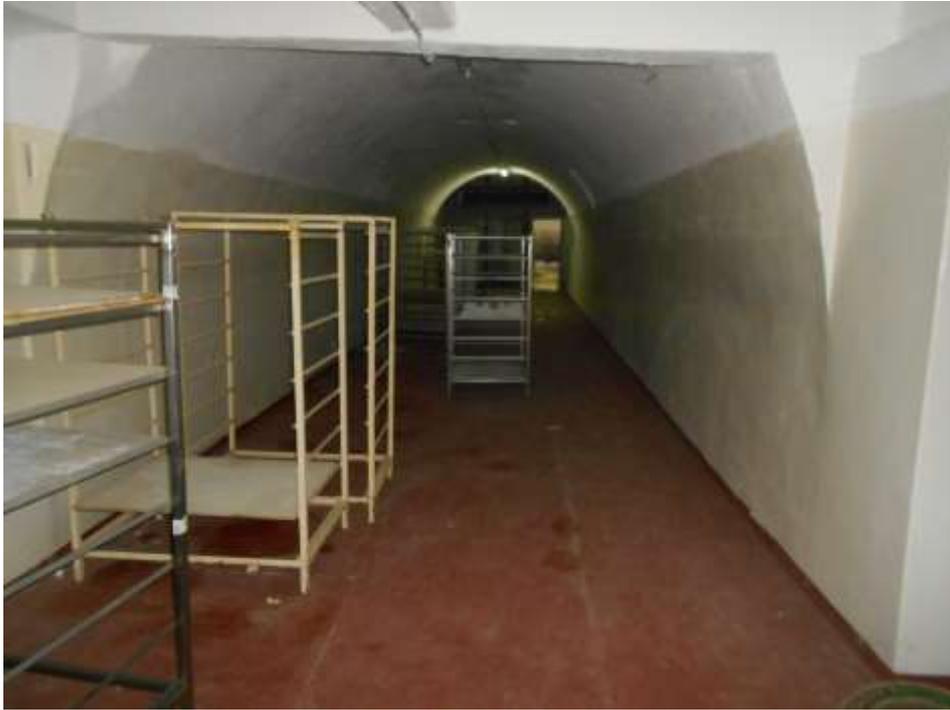
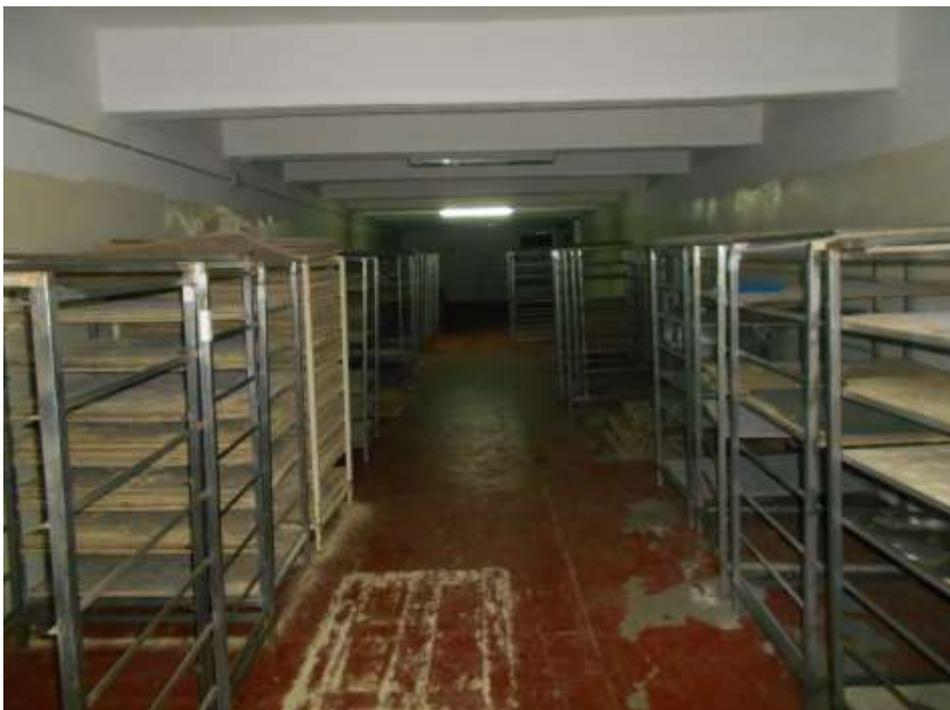
L'edificio presenta struttura verticale del tipo misto in muratura e telaio in c.a., pavimento in battuto di cemento provvisto di film, pareti provviste di intonaco civile e tinteggiatura del tipo civile, solai del tipo misto, impianto elettrico fuori traccia in canalette di PVC, impianto idrico sottotraccia : la porzione evidenzia la presenza di tracce di umidità nella sola parte del terrazzo, il tutto in discrete condizioni di conservazione, così come da foto che seguono:

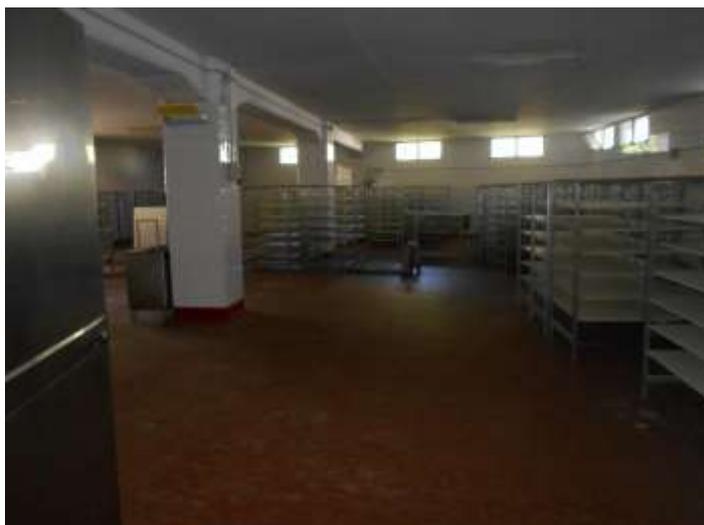
Veduta Mapp. 2173 sub.1 – zona lavorazione e confezionamento

La porzione in esame presenta struttura verticale del tipo misto in muratura e telaio in c.a, pavimento in parte in gres 7,5x15 ed in parte in gres ceramico 12,5x20, rivestimento delle pareti in piastrelle di ceramica 20x20, solai del tipo misto, rivestimento solaio cella in pannelli cm 5 cm, impianto elettrico in parte fuori traccia in canalette di PVC ed in parte sottotraccia, infissi esterni in parte in ferro ed in parte in alluminio anodizzato, impianto idrico sottotraccia, impianto ascensore, il tutto in buono stato di conservazione così come da foto che seguono:

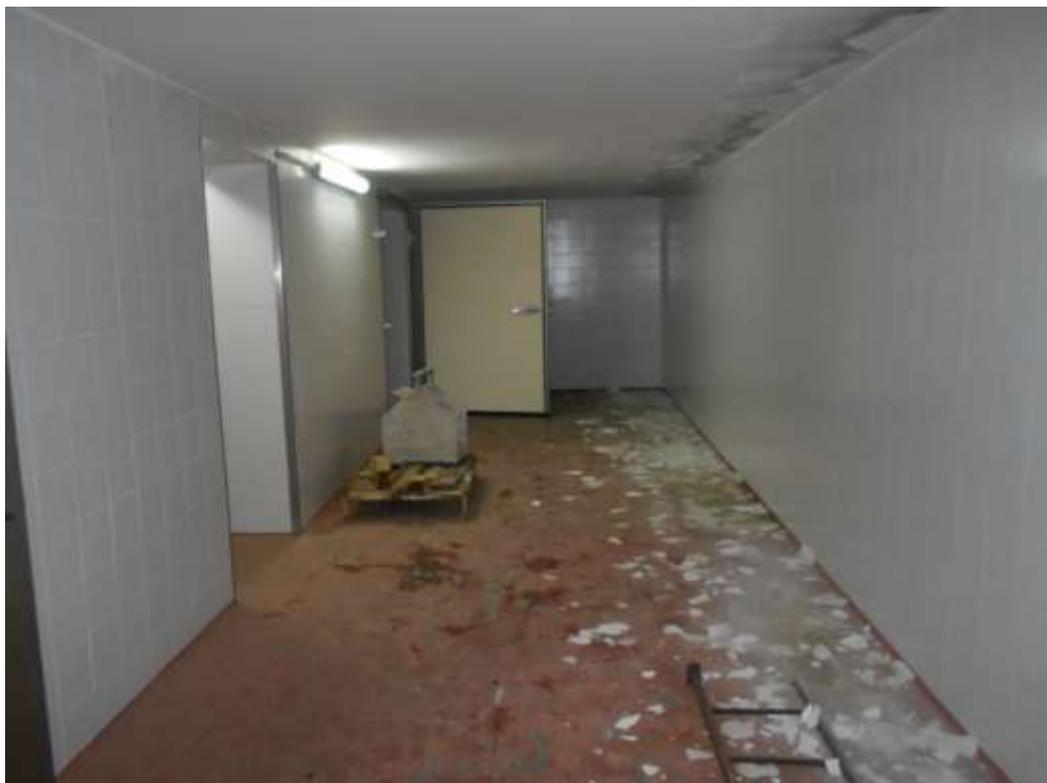
Veduta Mapp. 2102 sub.7 – cella frigo

La porzione in esame presenta struttura verticale in muratura, pavimento in battuto di cemento provvisto di film di protezione, rivestimento delle pareti in ceramica 20x20, tinteggiatura dei soffitti del tipo civile, solai del tipo misto, impianto elettrico fuori traccia in canalette di PVC, impianto idrico sottotraccia, il tutto in discrete condizioni di conservazione, così come da foto che seguono:

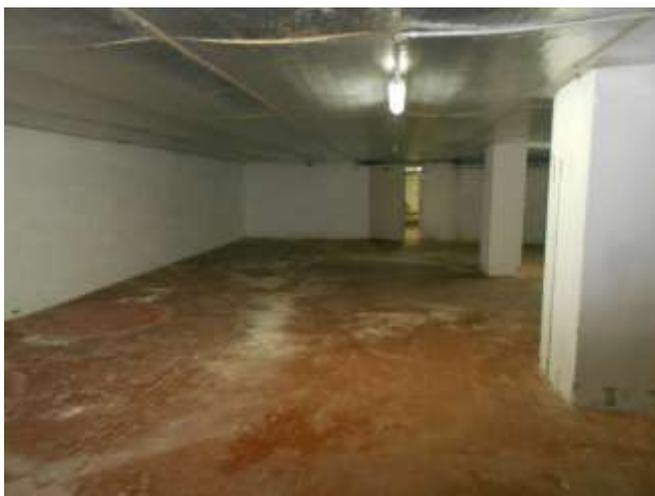
Veduta Mapp. 2173 sub.1

La porzione in esame presenta struttura verticale del tipo misto in muratura e telaio in c.a., pavimento in piastrelle di gres rosso 7,5x15, rivestimento delle pareti con intonaco del tipo civile, solai del tipo misto, rivestimento solaio cella in pannelli cm 5 cm, impianto elettrico fuori traccia in canalette di PVC, impianto idrico sottotraccia, impianto ascensore, il tutto in discreto stato di conservazione, così come da foto che seguono:

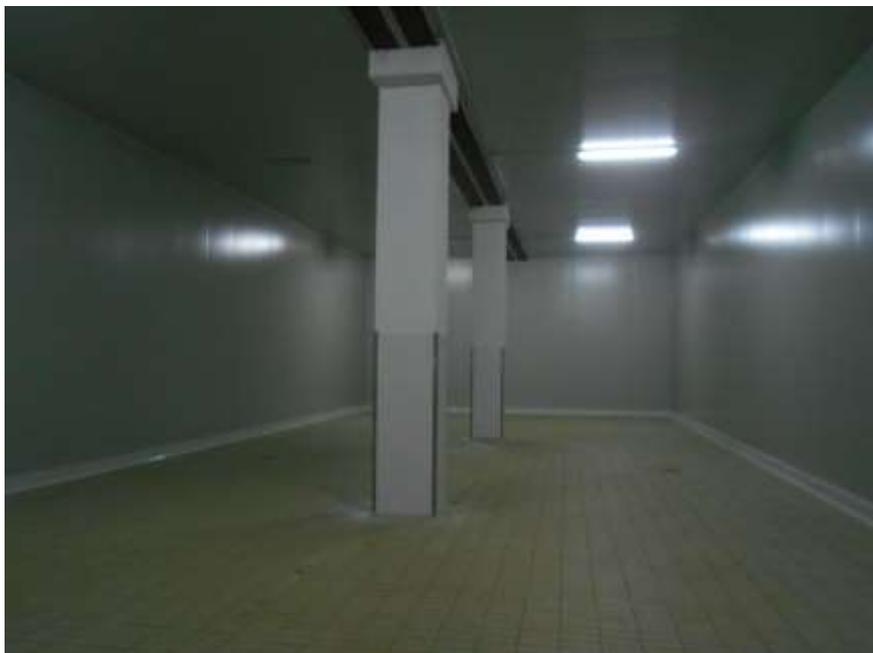
Veduta Mapp. 2173 sub.2 – cella frigo

La porzione in esame presenta struttura verticale del tipo misto in muratura e telaio in c.a. e putrelle, pavimento in gres ceramico 12,5x20, rivestimento delle pareti in piastrelle di ceramica 10x10, solai del tipo misto, rivestimento solaio cella in pannelli cm 5 cm, impianto elettrico fuori traccia in canalette di PVC, privo di infissi nel locale deposito, impianto idrico sottotraccia, il tutto in buone condizioni di conservazione, il tutto rilevabile dalle foto che seguono:

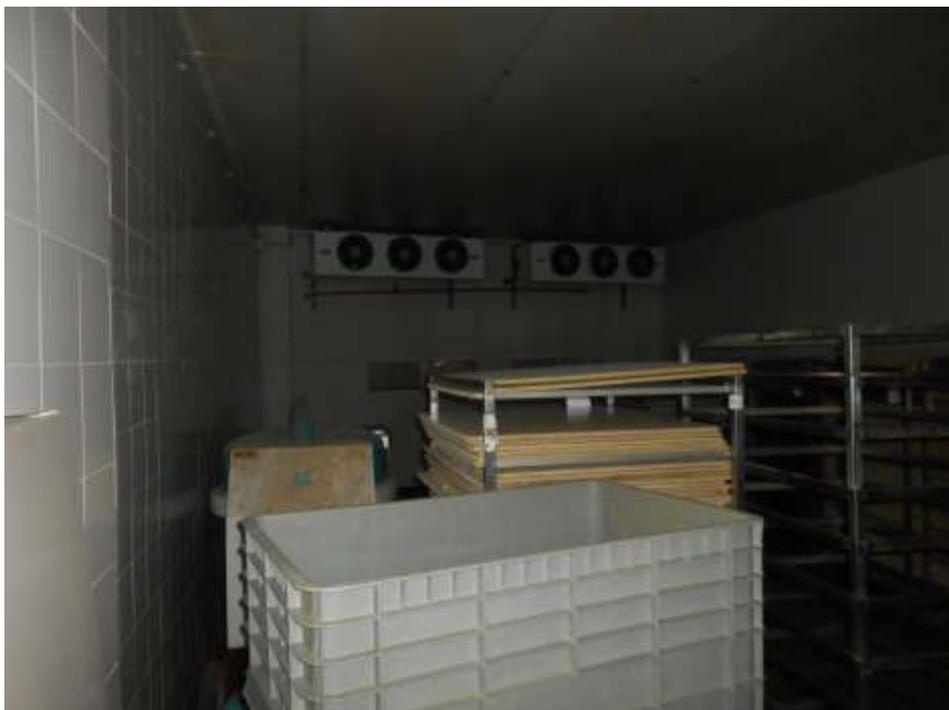
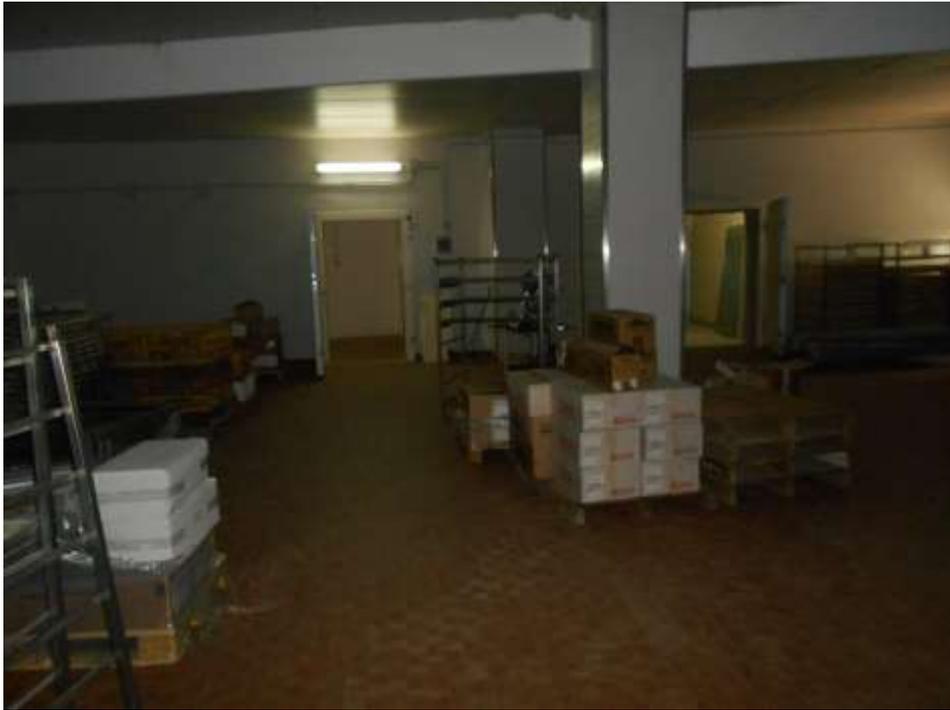
Veduta Mapp. 2173 sub 1 – locale deposito

L'edificio presenta struttura verticale del tipo misto in muratura e telaio in c.a., pavimento in gres ceramico 12,5x20, rivestimento delle pareti con piastrelle di ceramica 20x20, solai del tipo misto, rivestimento solaio cella in pannelli cm 5 cm, impianto elettrico fuori traccia in canalette di PVC, infissi esterni in ferro, impianto idrico sottotraccia, impianto ascensore, il tutto in buono stato di conservazione, così come da foto che seguono:

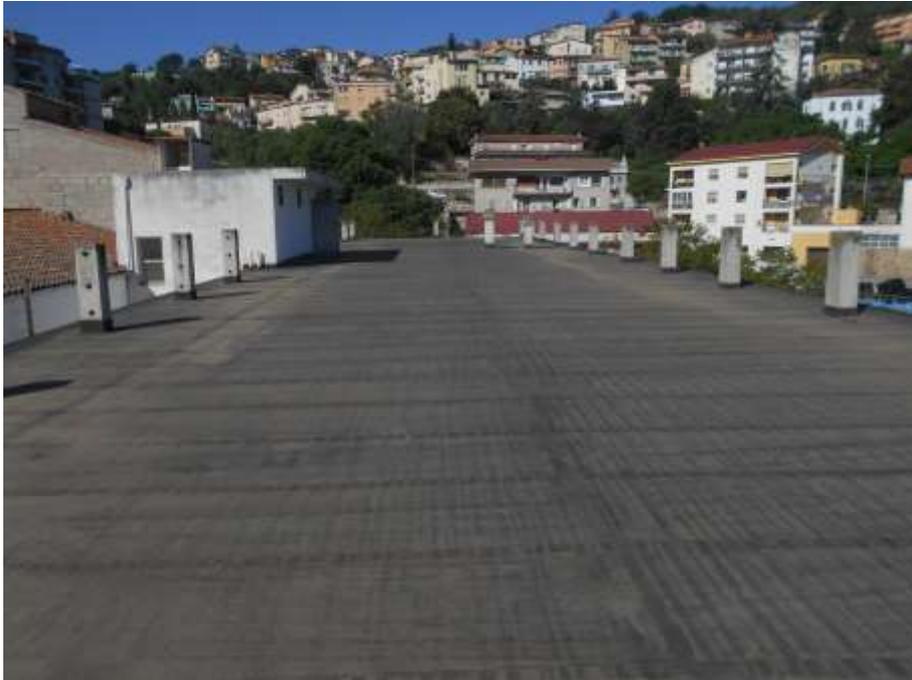
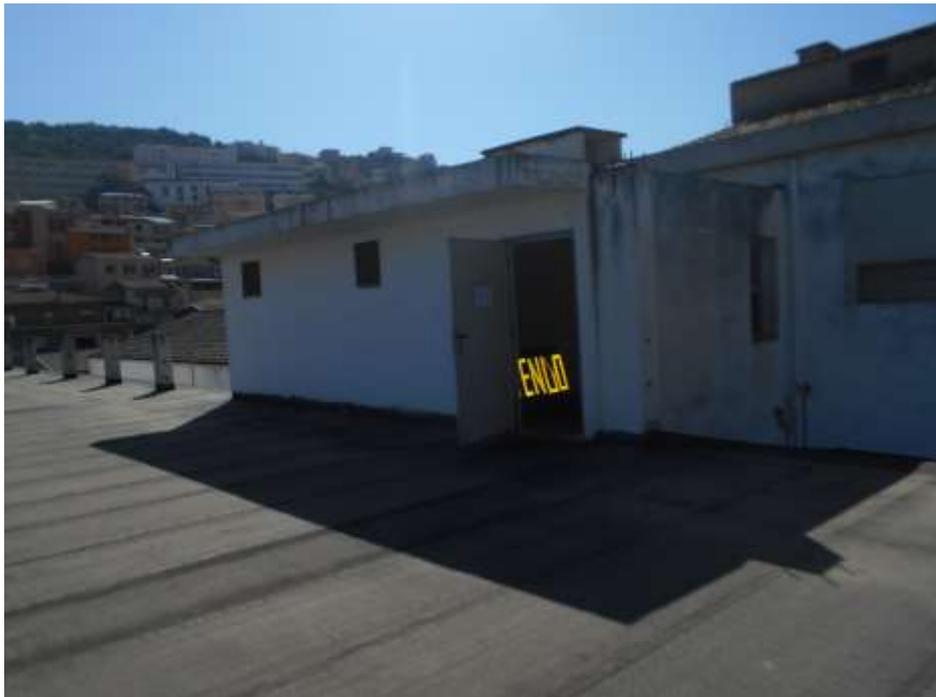
Veduta Mapp. 2173 – lastrico solare

L'edificio presenta struttura verticale in blocchetti unigranulari di cemento, pavimento in gres ceramico 12,5x20, rivestimento delle pareti in piastrelle di ceramica 20x20, solai del tipo misto, impianto elettrico sottotraccia, infissi in ferro, impianto idrico sottotraccia, il tutto in buone condizioni di conservazione, così come da foto che seguono:
