Tribunale di Milano

RAPPORTO DI VALUTAZIONE

Residenza Parco Solari

Lotto n. 14

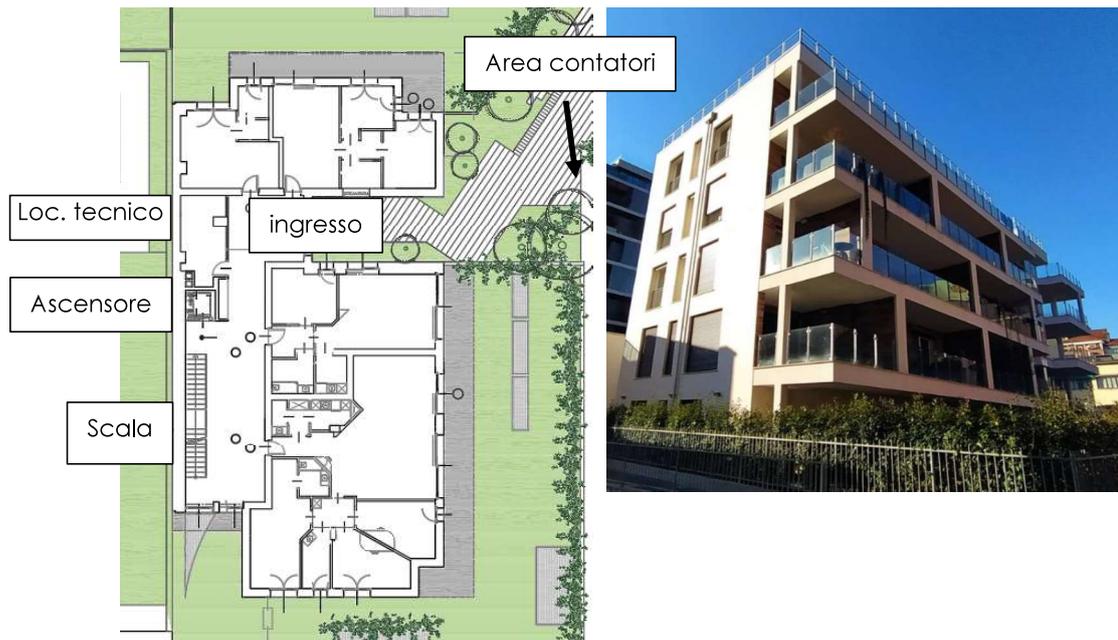
Il fabbricato è caratterizzato esternamente per la presenza di ampie logge e balconi di cui sono dotate tutte le abitazioni.

L'involucro esterno del fabbricato è rivestito in piastrelle di gres porcellanato di colore bianco, mentre le pareti delle logge e dei balconi sono rivestite con piastrelle di gres porcellanato effetto legno di tonalità scure.

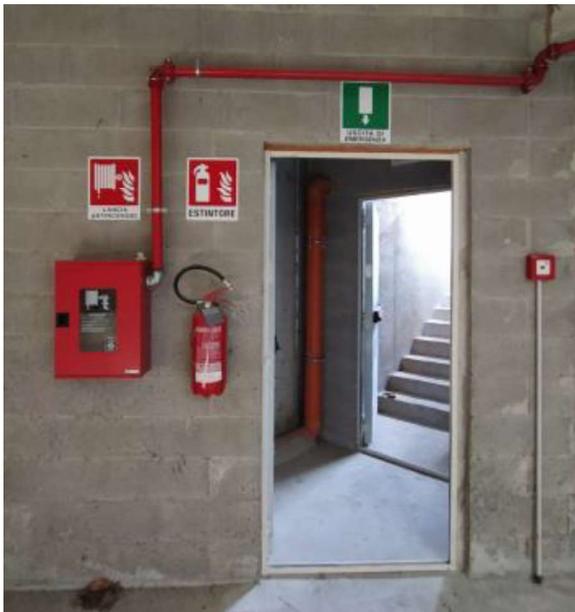
I locali destinati a cantina, non essendo compartimentati dalle aree destinate a parcheggio devono essere utilizzati solo per il ricovero di biciclette. (vedi punto 8.12)

Porte taglia fuoco aperte

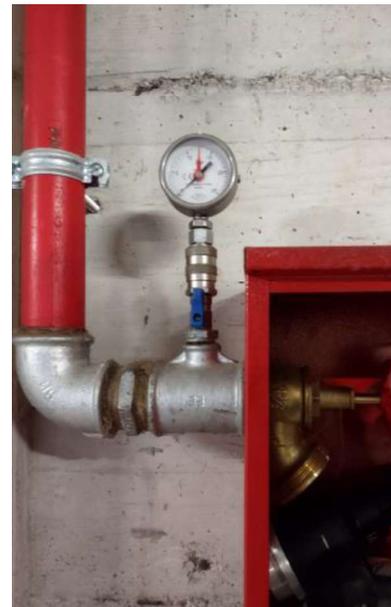
Impianto antincendio non in pressione

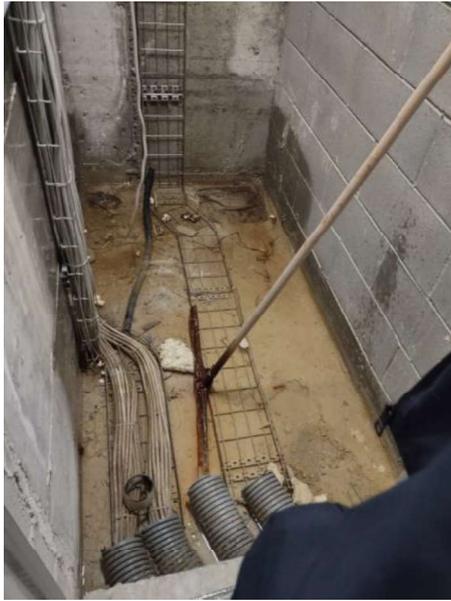
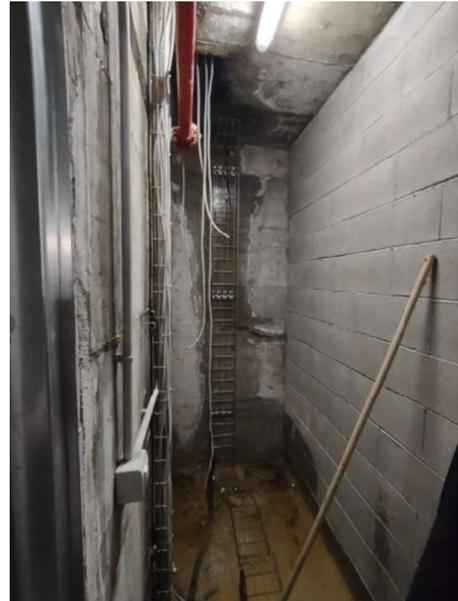
Locale tecnico piano primo interrato

Sul pavimento dei locali tecnici posti vicino alle scale è presente acqua che sembra provenire da una perdita dell'impianto realizzato al piano terra.

In alcune parti sono evidenti i segni di infiltrazioni di acqua dall'alto.

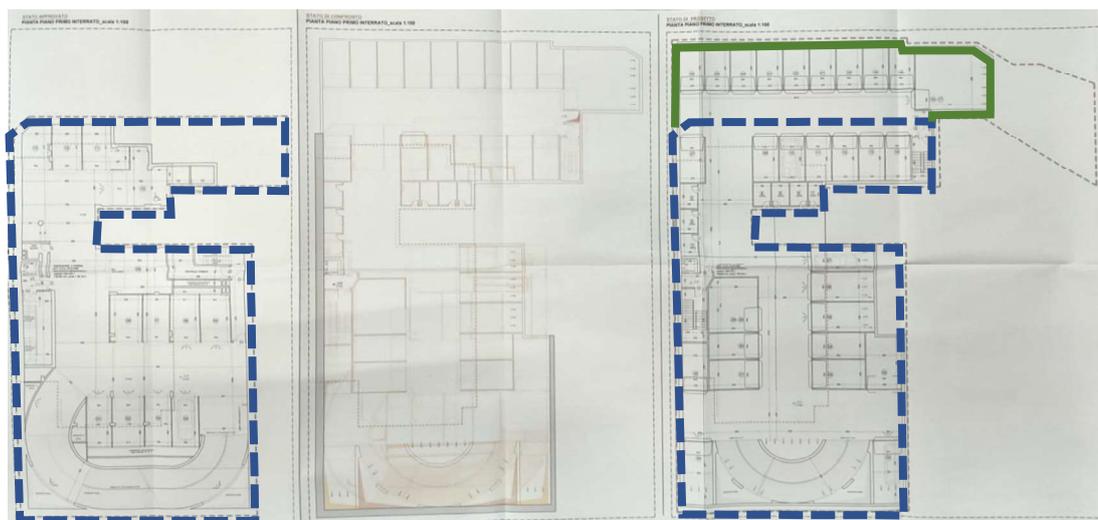
Stralcio tavola n. 8 allegata al titolo 172/2017 e 245/2018

Avendo acquisito l'area dal Demanio, il progetto in variante presentato prevede la realizzazione di due soli piani interrati che si estendono anche sotto l'area acquistata.

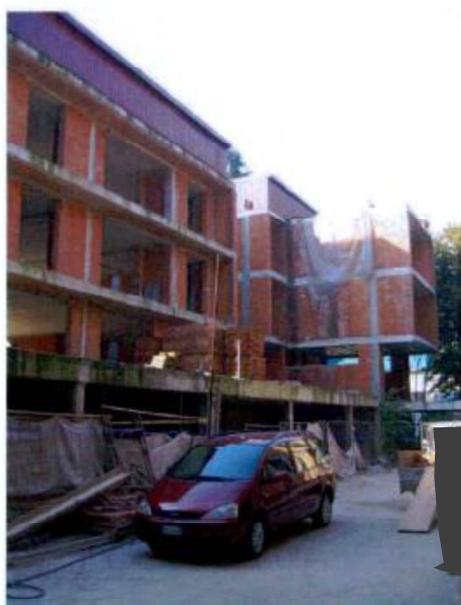
La palazzina di quattro piani realizzata al grezzo verrà demolita nella sua parte fuori terra e i piani superiori verranno realizzati con una struttura a telaio in calcestruzzo armato e acciaio.

Palazzina al rustico
