TRIBUNALE DI LODI
UFFICIO ESECUZIONI IMMOBILIARI

ELABORATO PERITALE:

LOTTO1 **Via Manzoni 3/5, Somaglia (LO)**

**Beni in Somaglia (LO), Via A. Manzoni n. 3/5-snc
Lotto 001**

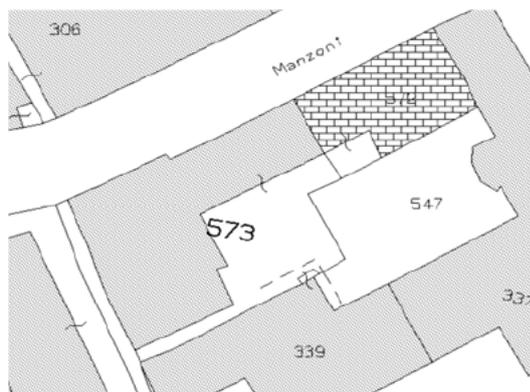
Attuale estratto di mappa

Nota perito IMPORTANTE : in abbinamento alle unità sopra descritte sono compresi i sedimi di corte quale area graffata al mappale 573 e piccola porzione di cortiletto graffata al mappale 572- come riportato nell'attuale estratto di mappa . Attualmente in loco i mappali 572 e 573 nella loro esatta identificazione hanno inglobato parte del 547 a favore di una maggiore consistenza del sedime di corte. Il tutto definito dalla presenza di una cinta muraria. Si segnala che la stessa è stata eretta dalla proprietà a seguito di scrittura privata fra le parti in data 18.02.1987:

nella quale venivano anche costituite delle servitù (doc. all. da prendere visione) e veniva trattata la cessione dell' area meglio specificata come segue: " *La OMISSIS vende al Sig.OMISSIS una striscia di terreno del cortiletto di cui al mappale 547 del Fg. 16 di mq 79*"-doc. all-

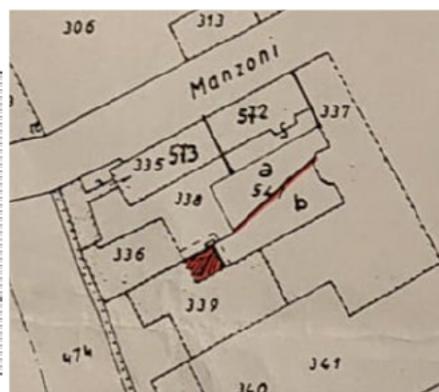
plan. allegata alla scrittura privata 1987 (non tras.)

La scrittura privata parrebbe, dalle verifiche effettuate non essere stata ne registrata ne trascritta; inoltre l' acquisizione della planimetria intestata alla OMISSIS quale bene parte del mappale 337 (subb. 12 e graffati) ha rivelato l'originaria consistenza del mappale 547, così come rappresentato sull'estratto.

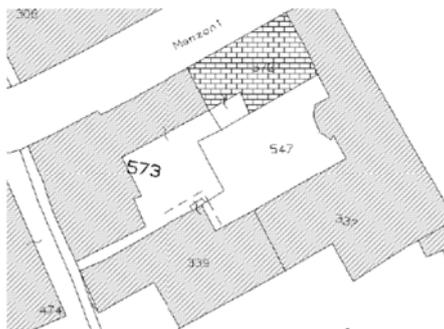
stralcio estratto di mappa presente in banca dati.

Dovrà essere aggiornata e regolarizzata sia in fatto che in diritto tutta la questione afferente al mappale 547 non oggetto di pignoramento, di proprietà di terzi, sul quale oggi insistono parte dei beni oggetto di relazione, a fronte di una scrittura privata non trascritta; si segnala che dovrà essere riconfinato anche il mappale 573 solo all'esito di opportune verifiche strumentali, dato che l'estratto di mappa presente in banca dati rappresenta un distacco del mappale 573 dal mappale 339 (non oggetto di intervento) dovrà essere verificata l'esatta consistenza del mappale 573 . Da aggiornarsi l'estratto di mappa con tm. mapp. 573-547 (quest'ultimo all'esito delle opportune verifiche)
