Tribunale di Vasto - Esecuzioni immobiliari Giudice dott. D. Tommaso

E.Imm.27/2022

RELAZIONE PERITALE

FOTO FABBRICATO VIA ROMA - CARPINETO (CH)

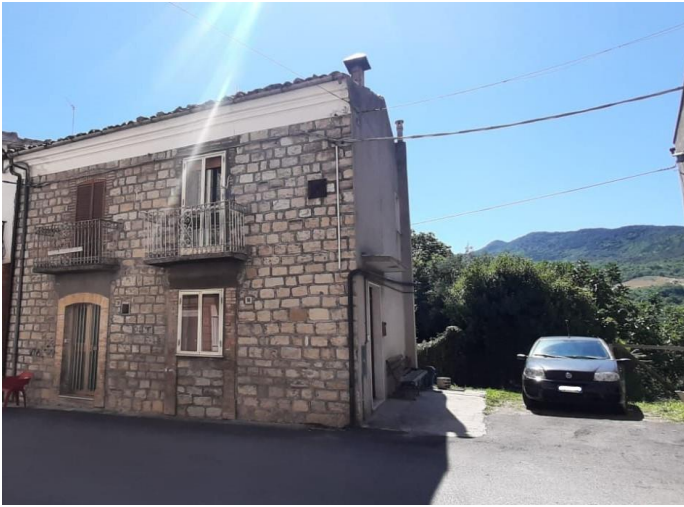
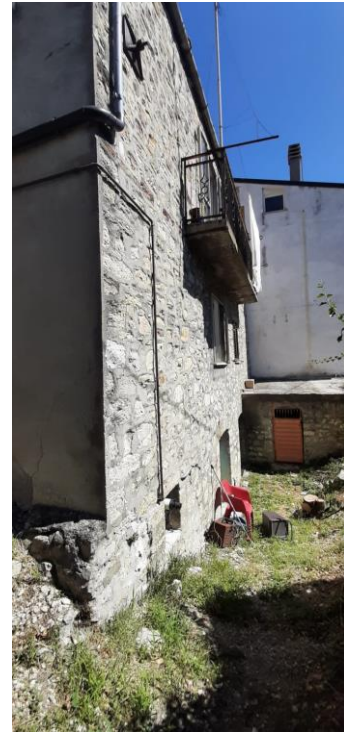
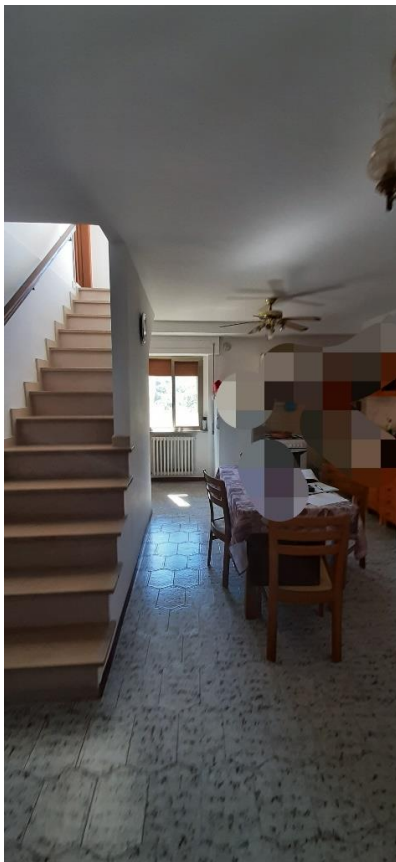
Il fabbricato si articola su tre livelli, uno seminterrato diviso in due locali, cantina e locale tecnico dove è installata la caldaia, entrambi con ingresso sulla corte posteriore esterna, risultante di proprietà degli esecutati della superficie di mq 154,50; un piano terra così distribuito: un'ampia camera ad uso cucina, una camera adiacente ad uso soggiorno, un piccolo ingresso secondario verso la via Roma, e un wc di servizio; inoltre una scala a rampa unica che collega al piano superiore così distribuito: 3 camere e un bagno, piano affacciante sia sulla via Roma che sul lato opposto, tramite 3 balconi, due sul fronte anteriore e uno su quello posteriore.

La copertura è a tetto (non praticabile), con doppia falda e manto in coppi.

Per quanto riguarda le caratteristiche intrinseche dell'immobile esecutato, si tratta di un fabbricato ristrutturato ma di vecchia costruzione, con struttura portante in pietra, tipico della zona, parzialmente intonacato, con infissi esterni in alluminio, elementi

oscuranti in parte avvogibili in pvc, e in parte persiane in alluminio , infissi interni in legno tamburato color noce , pavimenti in ceramica, rivestimenti wc in ceramica, pareti tinteggiate color bianco; scala interna con pedate in marmo; ingresso principale con portoncino in legno e pensilina di protezione; due camini al piano terra, uno al vano cucina soggiorno e uno al vano ingresso prospiciente via Roma; impianto di riscaldamento autonomo con termosifoni a elementi in ghisa; , impianti elettrico e idrico di recente manutenzione (Scia 1538/2018); impianto gas cucina a metano.
