TRIBUNALE DI PALMI

CONCORDATO PREVENTIVO [REDACTED]

Proc. N°1/2021

Giusto l'incarico affidatomi dal Giudice dott. [REDACTED], il sottoscritto CTU ing. Palumbo Domenico, ha proceduto all'analisi della perizia del geom. [REDACTED] allegata al piano concordatario, al fine di verificarne la congruità dei valori indicati. L'avvio delle operazioni peritali, purtroppo, è stato notevolmente ritardato per problemi legati al Covid. In data 10/01/2022, è stato effettuato il primo sopralluogo di una parte degli immobili ubicati in Cittanova, alla costante presenza del commissario giudiziale dott. [REDACTED] e del dott. [REDACTED]. In seguito, in data 21/02/2022, alla presenza del dott. [REDACTED], sono stati completati i rilievi dimensionali e fotografici degli altri immobili in Cittanova. Infine, in data 24/02/2022, alla costante presenza del dott. [REDACTED], delegato dal dott. [REDACTED], sono stati ispezionati gli immobili in Palmi, in Tropea e in Ricadi.

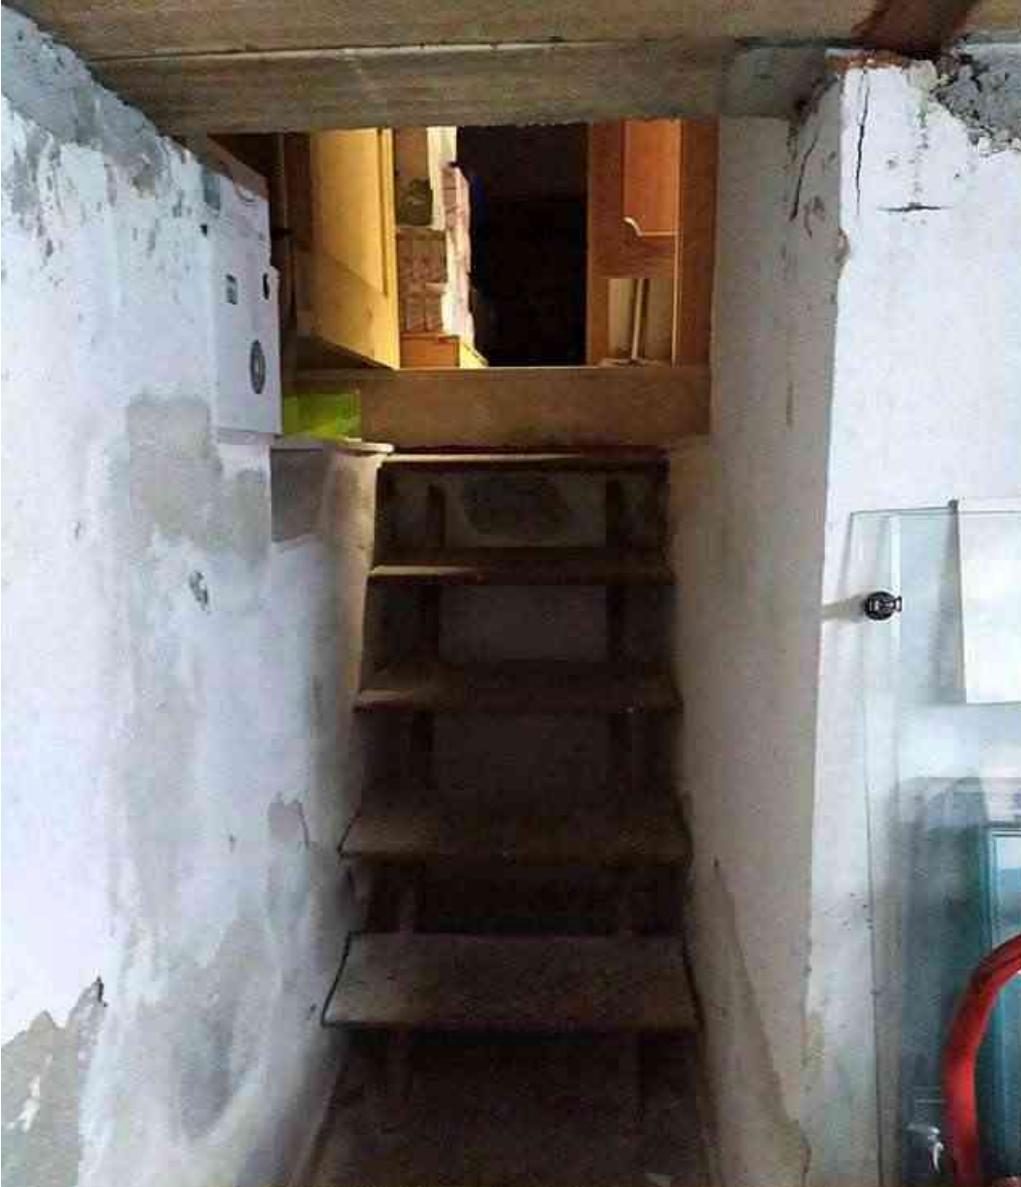
FOTO 5

vano seminterrato, però, si applica una riduzione del 50% per tenere conto della ridottissima altezza utile interna e delle pessime condizioni interne causate da umidità diffusa. Anche al locale terraneo si applica una riduzione del 10% (mediante un coeff. moltiplicativo pari a 0,90) per tenere conto dei problemi di umidità da risalita capillare nelle vecchie murature. Queste le superfici lorde adottate nel calcolo di stima: 80 mq locale al piano terra, 16 mq al vano seminterrato.

**vano interrato del negozio
piazza Garibaldi - Cittanova**

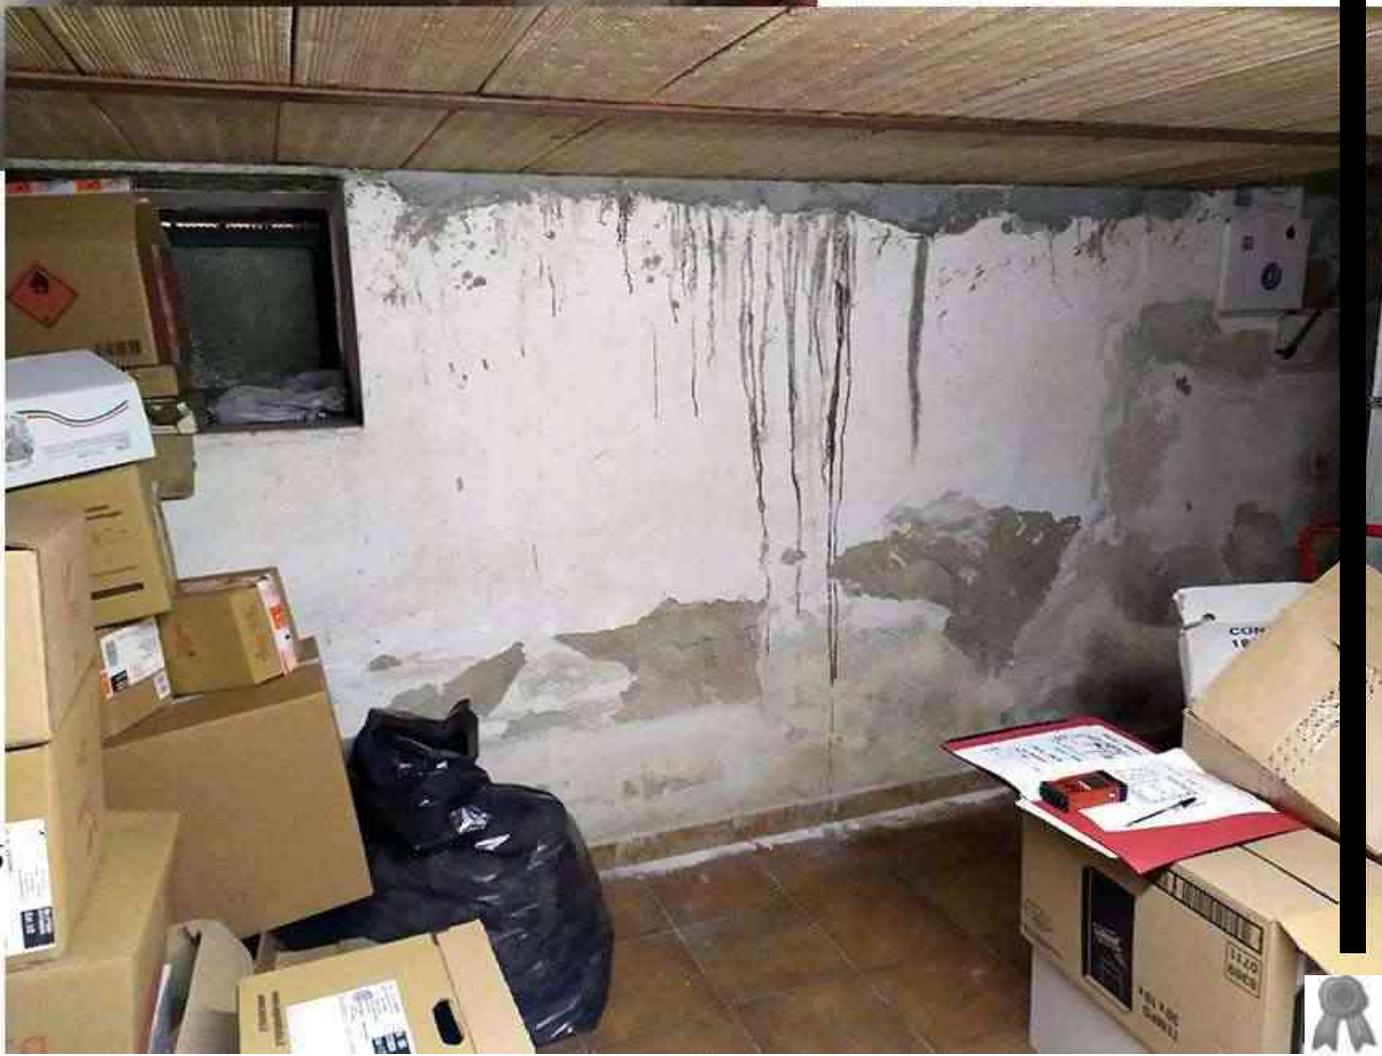
FOTO 6

Il locale è adibito a negozio di tabacchi e cartoleria, ubicato al piano terra di un antico fabbricato in muratura ordinaria a due piani fuori terra oltre parziale interrato e copertura a tetto. Le facciate principali del maggior edificio, di gradevole architettura antica, risultano in discrete condizioni ad eccezione delle forti tracce di umidità per ascensione capillare nella parte basamentale delle murature che provoca un deterioramento degli intonaci. Vi si accede direttamente da piazza Garibaldi. Vi sono due vetrine, una sulla piazza ed una su via Roma (foto n°1 e n°2). L'interno del locale è ben rifinito con pavimentazione in piastrelle di grès, intonaco civile tinteggiato su pareti e soffitti, alcuni controsoffitti in cartongesso (foto n°3 e n°4). Vi è un'unità di trattamento d'aria a pompa di calore del tipo unità interna split / unità esterna. L'altezza utile interna è pari a 294 cm. Una ripida scaletta interna metallica, conduce ad un vano seminterrato adibito a deposito, in cattive condizioni per la forte presenza di umidità (foto n°5 e n°6). L'altezza utile interna del vano seminterrato è pari a soli 174 cm per una superficie netta calpestabile di 14,21 mq.

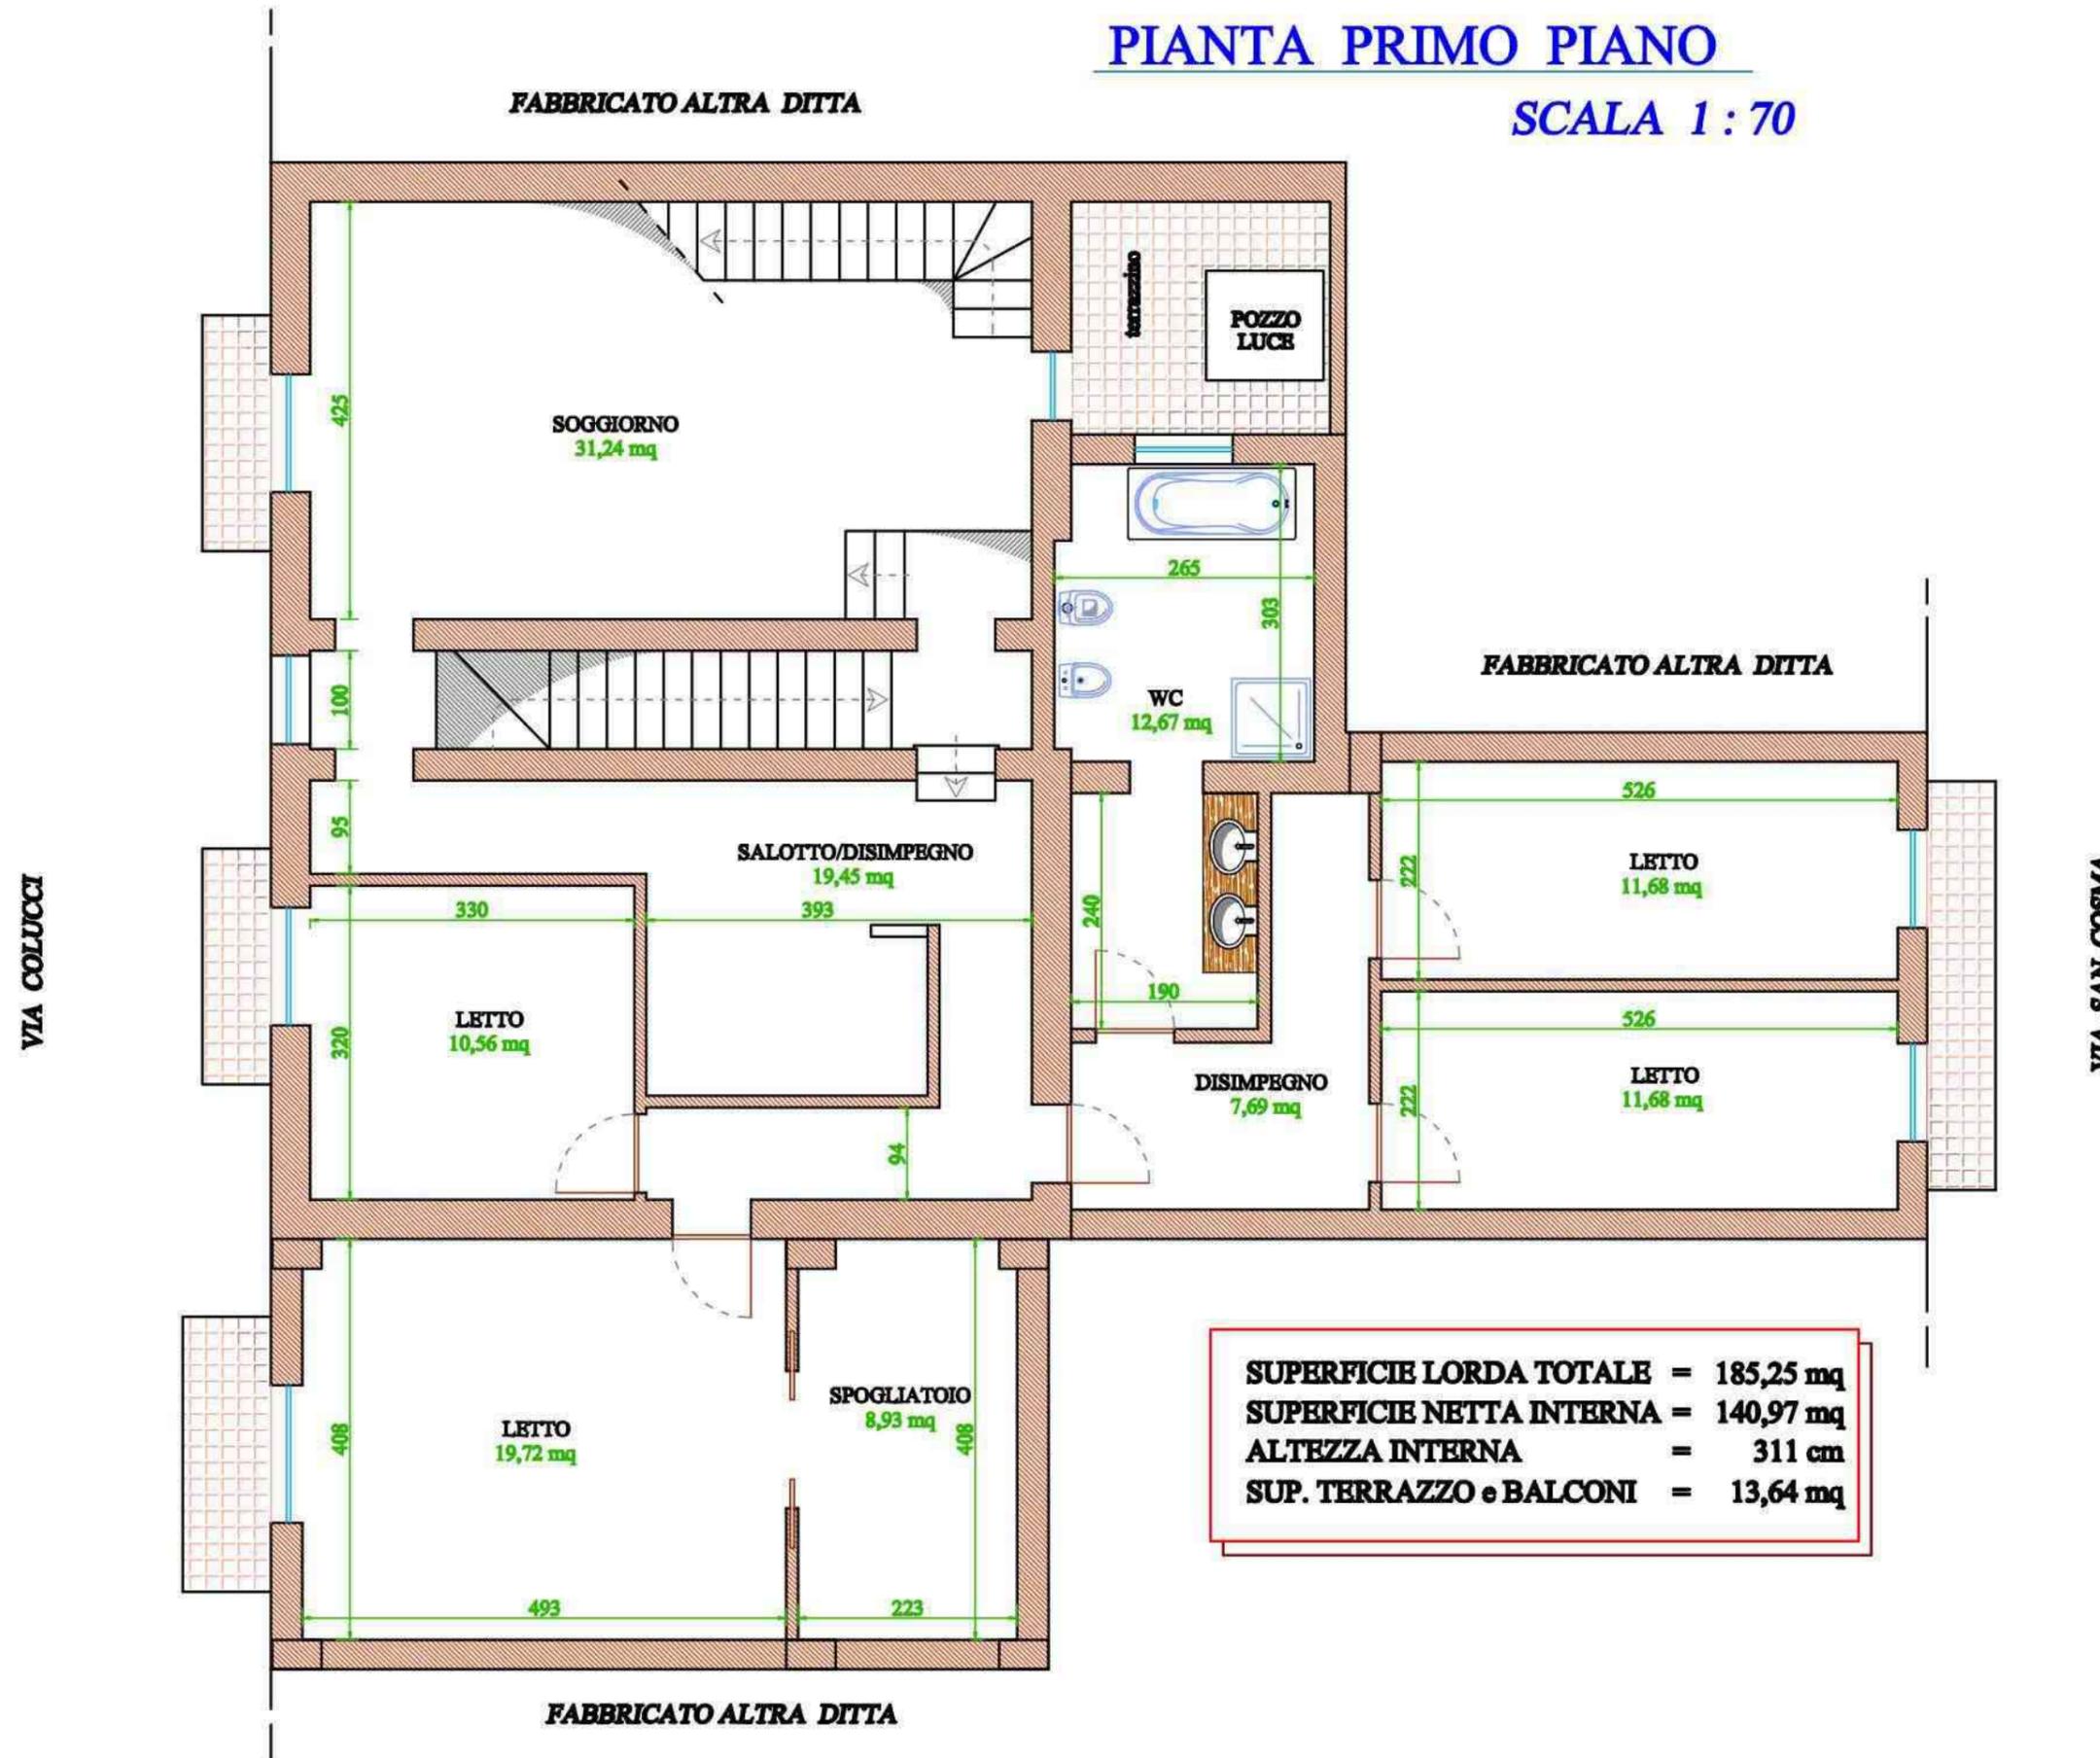
PIANTA PRIMO PIANO

In definitiva la superficie lorda della porzione rifinita del piano terra, è pari a 39,50 mq per un'altezza utile interna di 321 cm, mentre la porzione rustica occupa una superficie lorda di 65,50 mq. Il primo piano occupa una sup. lorda totale di 185,25 mq per una sup. netta interna di 140,97 mq ed un'altezza utile interna di 311 cm oltre 13,64 mq di terrazzo e balconi. Il secondo piano occupa una sup. lorda totale di 82,33 mq per una sup. netta interna di 62,84 mq ed un'altezza utile interna di 257 cm oltre 60,12 mq di terrazzo e veranda.

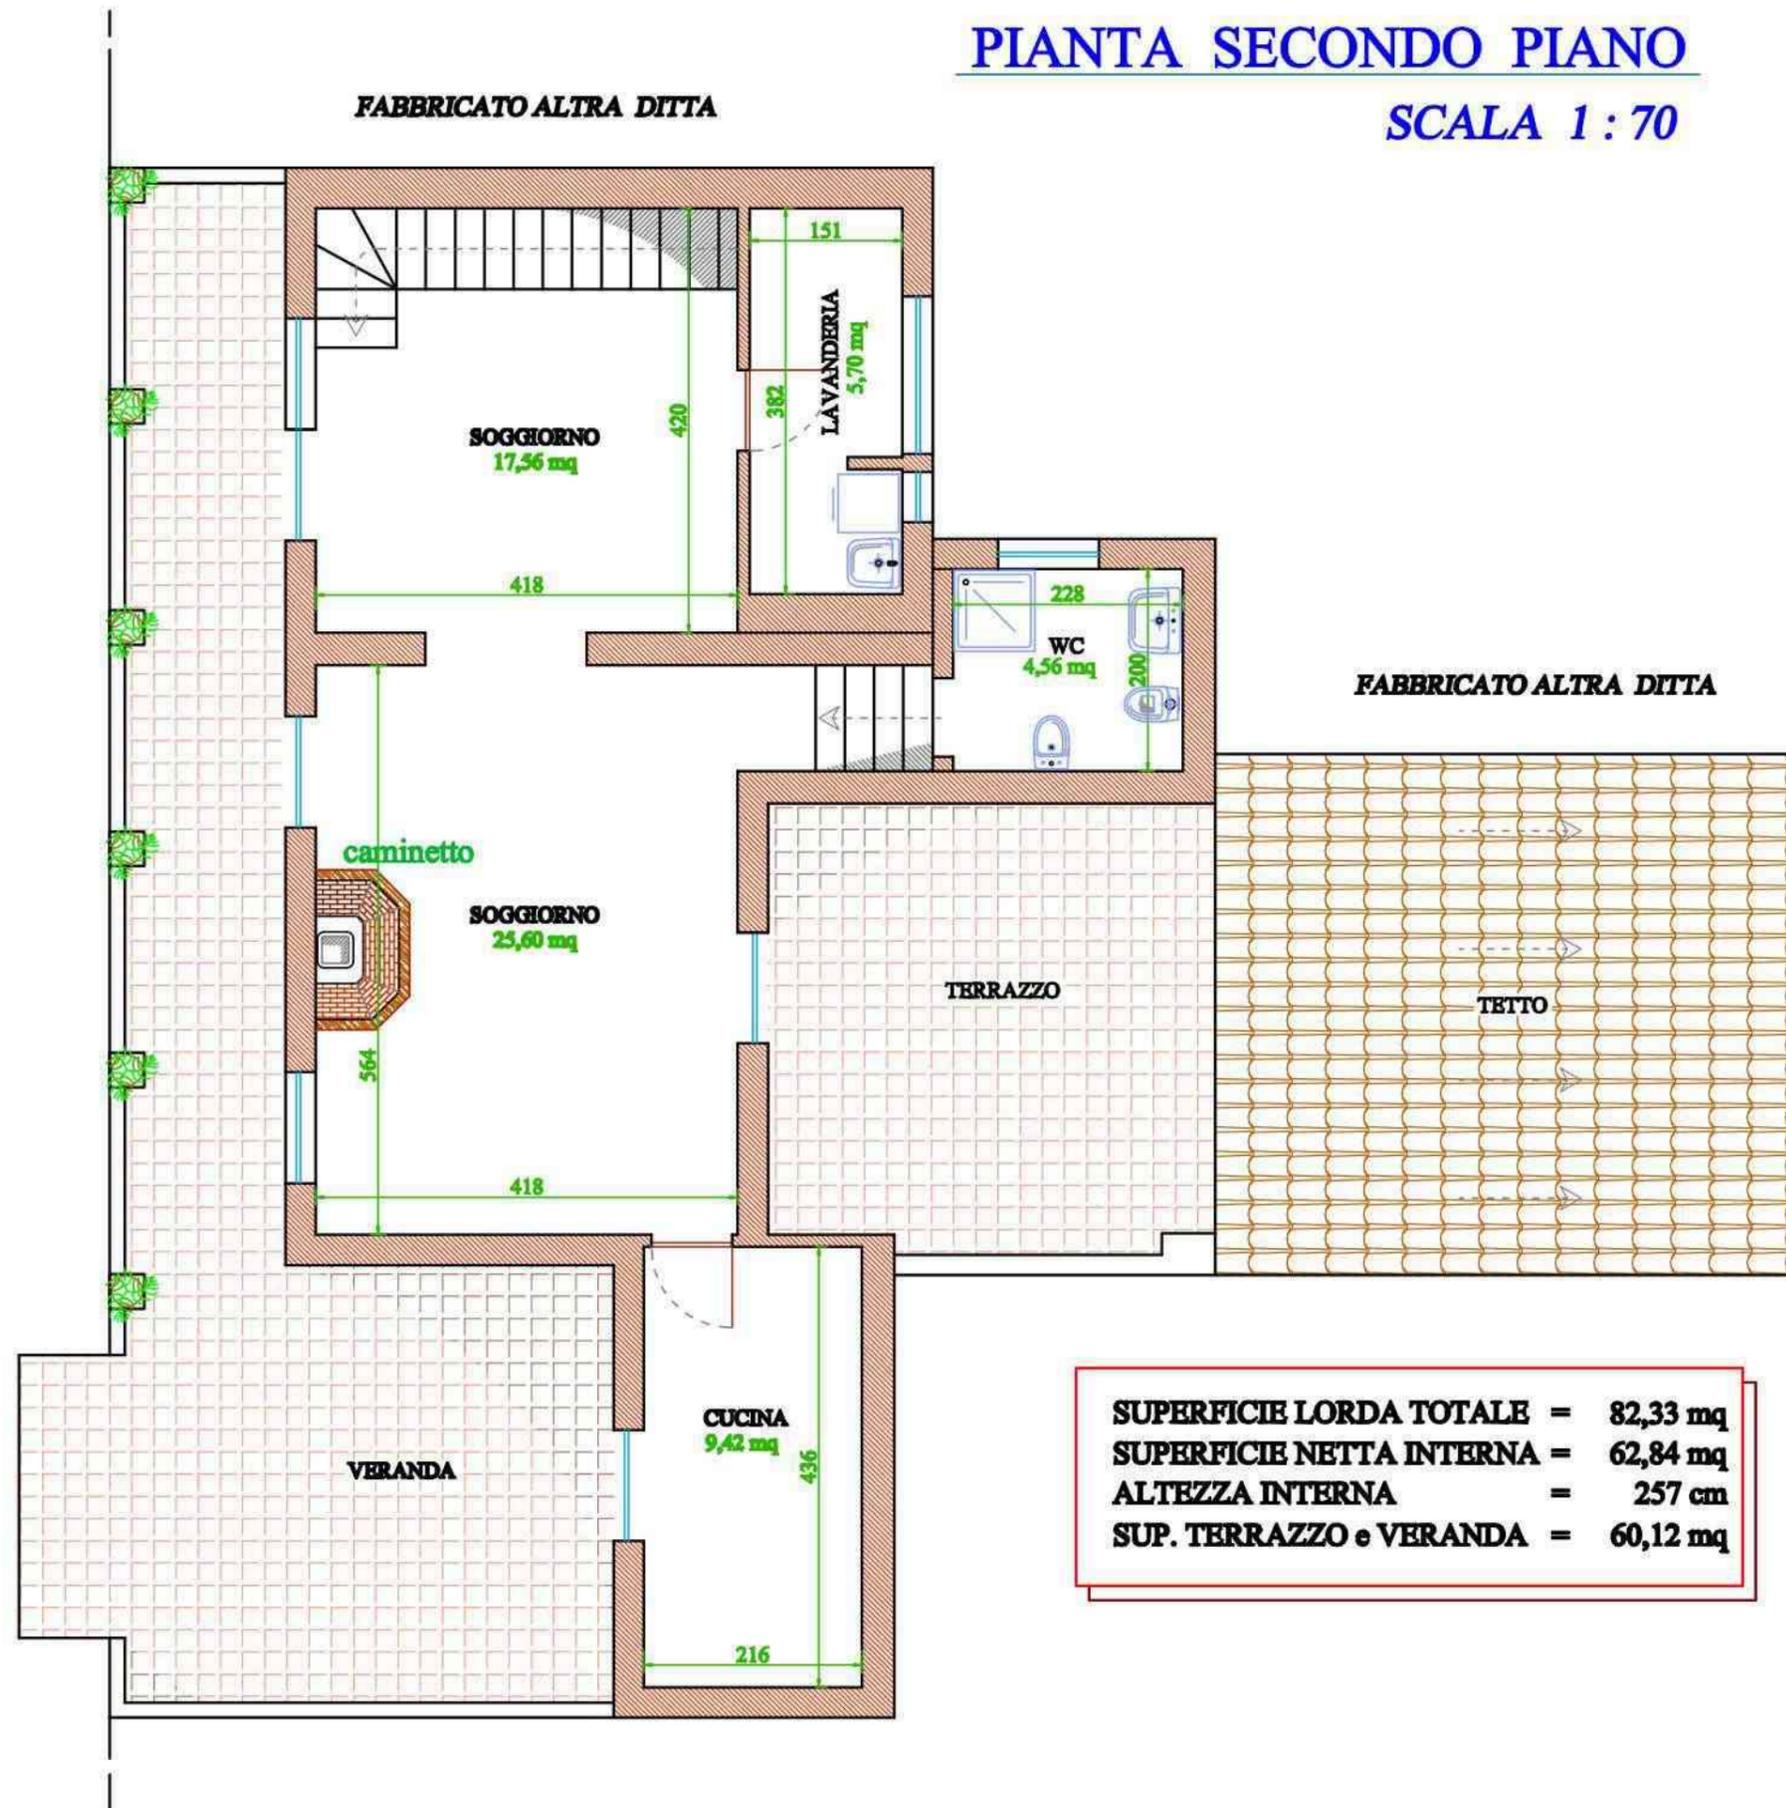
PIANTA SECONDO PIANO

SUPERFICIE LORDA TOTALE = 82,33 mq
 SUPERFICIE NETTA INTERNA = 62,84 mq
 ALTEZZA INTERNA = 257 cm
 SUP. TERRAZZO e VERANDA = 60,12 mq

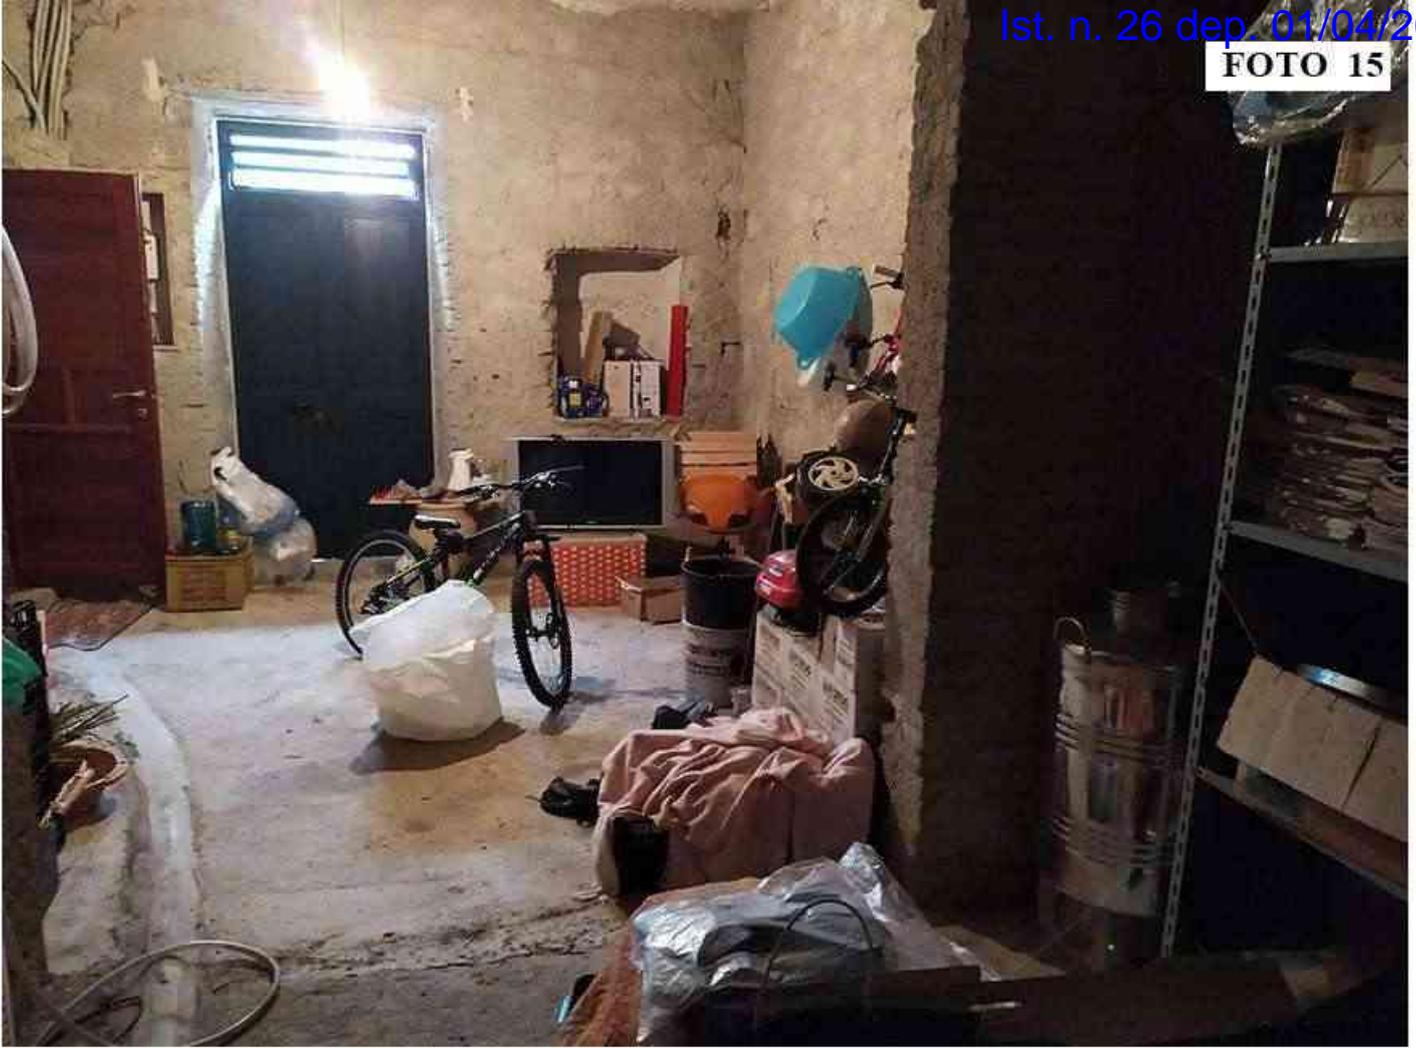
L'edificio fronteggia via Colucci e su tale via, oltre al portone principale, vi sono altri due portoncini d'ingresso (foto n°13 e n°14). Tutta la porzione occidentale del piano terra, è costituita da un locale completamente rustico di circa 43 mq oltre sottoscala, con accesso autonomo sulla via pubblica e porta di collegamento con il resto dell'edificio (foto n°15 e n°16). Nella porzione orientale del piano terra, vi sono due vani (foto n°18) ed un corridoio che conduce al garage posteriore su via S. Cosma, individuato al sub.2. Una scala interna rifinita in cotto (foto n°17) conduce al primo piano ove vi è un grande soggiorno di oltre 31 mq (foto n°19) provvisto di balconcino su via Colucci. Sul lato orientale vi è un salottino (foto n°20) che disimpegna la zona notte costituita da un bagno di circa 13 mq rifinito e corredato di doppio lavabo, box doccia, vasca, vaso e bidet (foto n°21), due camere da letto entrambe con balcone sulla retrostante via S. Cosma (foto n°22 e n°23). Nell'angolo sud-orientale vi è una cameretta di oltre 10 mq (foto n°24) e la camera da letto matrimoniale di quasi 20 mq (foto n°25) con annesso spogliatoio cieco di circa 9 mq. Entrambe le due ultime camere da letto, hanno un balconcino su via Colucci. Dal citato soggiorno si può accedere, tramite una porta/finestra in alluminio, ad un terrazzino con pozzo luce (foto n°26). Una scala interna in legno, pone in collegamento il soggiorno con il secondo piano ove vi è un vano di quasi 18 mq (foto n°27) collegato con la lavanderia finestrata di quasi 6 mq (foto n°28). Un portale aperto conduce ad un soggiorno di oltre 25 mq, ove troneggia un caminetto funzionante (foto n°29). In fondo vi è una cucina di oltre 9 mq (foto n°30). Tutti e tre questi vani, sono illuminati ed areati da porte/finestre che si aprono sulla veranda/lastrico solare che si affaccia sulla via Colucci (foto n°31 e n°32). Una scaletta collega il soggiorno con un bagno di oltre 4 mq (foto n°33) corredato di box doccia, lavabo, vaso e bidet. Di fianco a tale locale igienico, vi è un terrazzo pavimentato, accessibile dal soggiorno (foto n°34). Tutti i locali del secondo piano hanno un tetto a vista costituito da un perlinato sostenuto da travetti in legno, non sufficientemente coibentato che comporta un microclima interno non adeguato. Tutti gli ambienti interni dell'edificio

Locale rustico piano terra di via Colucci - Cittanova

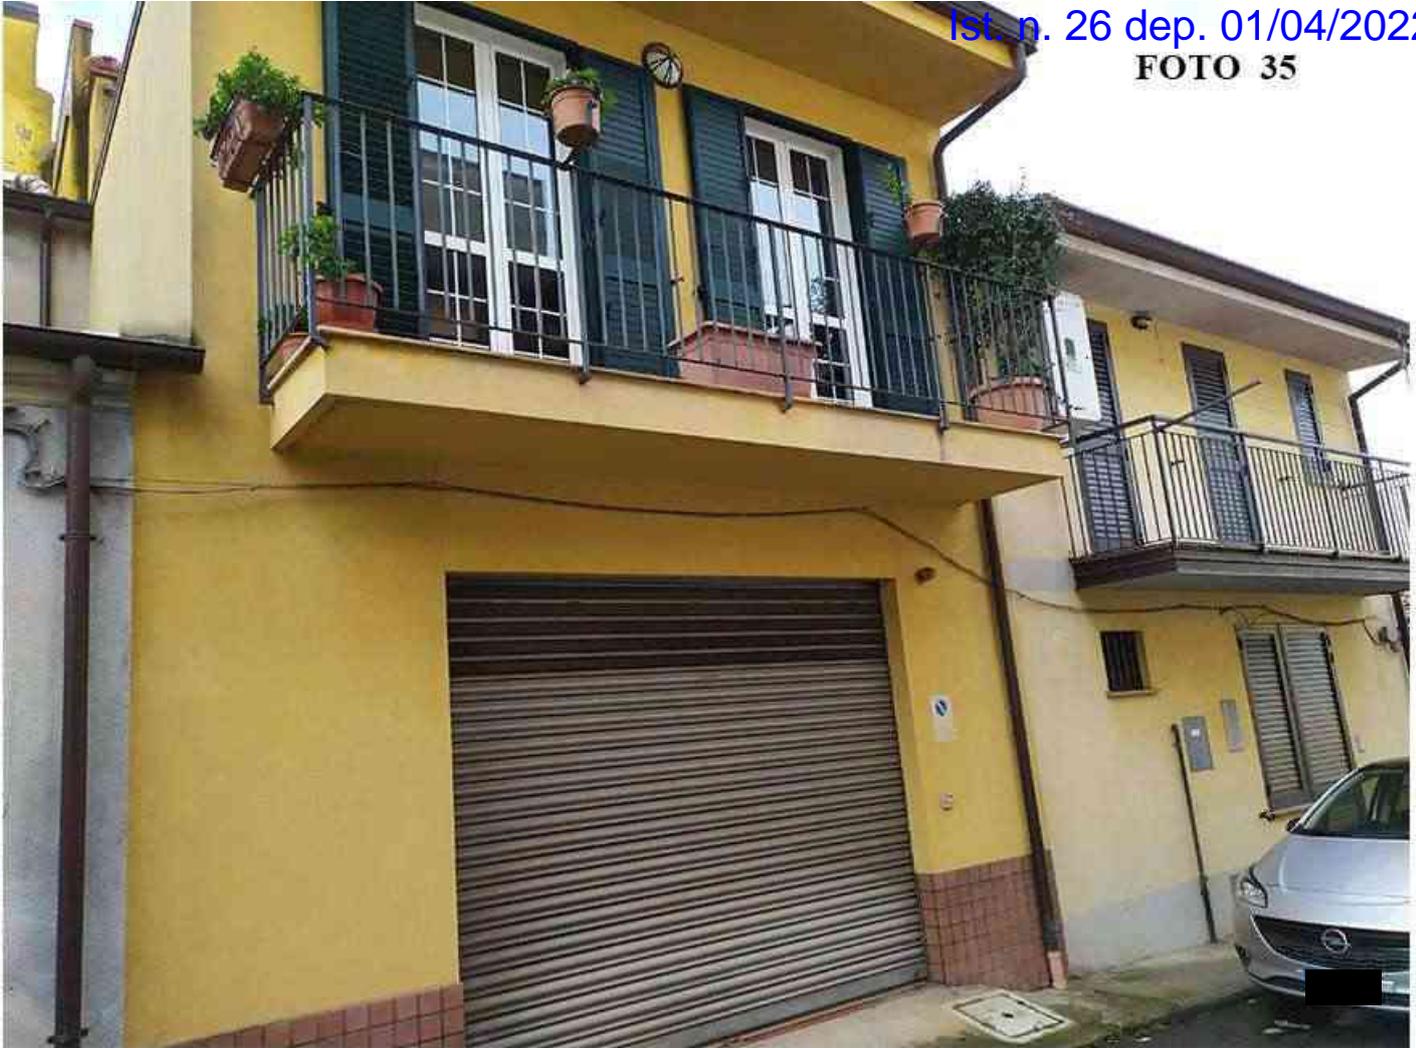
L'immobile fronteggia via S. Cosma e su tale via vi è la serranda metallica d'ingresso al garage del piano terra (foto n°35); nella parte posteriore ed al primo piano, vi è l'abitazione identificata al sub.1. Il garage è illuminato da una semplice lampadina che pende dal soffitto, occupa una sup. netta di quasi 35 mq ed è pavimentato con piastrelle di cotto, mentre le pareti ed il soffitto sono rifinite sommariamente con intonaco civile non ancora stuccato né tinteggiato (foto n°36). Nell'angolo sud occidentale, vi è un locale igienico cieco di circa 3 mq, con pareti piastrellate e con piatto doccia, lavabo, vaso e bidet (foto n°37). In fondo vi è una porta per il collegamento diretto con l'abitazione del dott. ██████████ distinta al sub.1. L' autorimessa occupa una sup. lorda totale di 45 mq per una sup. netta interna di 37,79 mq ed un'altezza utile interna di 307 cm.

Garage di via S. Cosma (part. 776 sub.2) - Cittanova

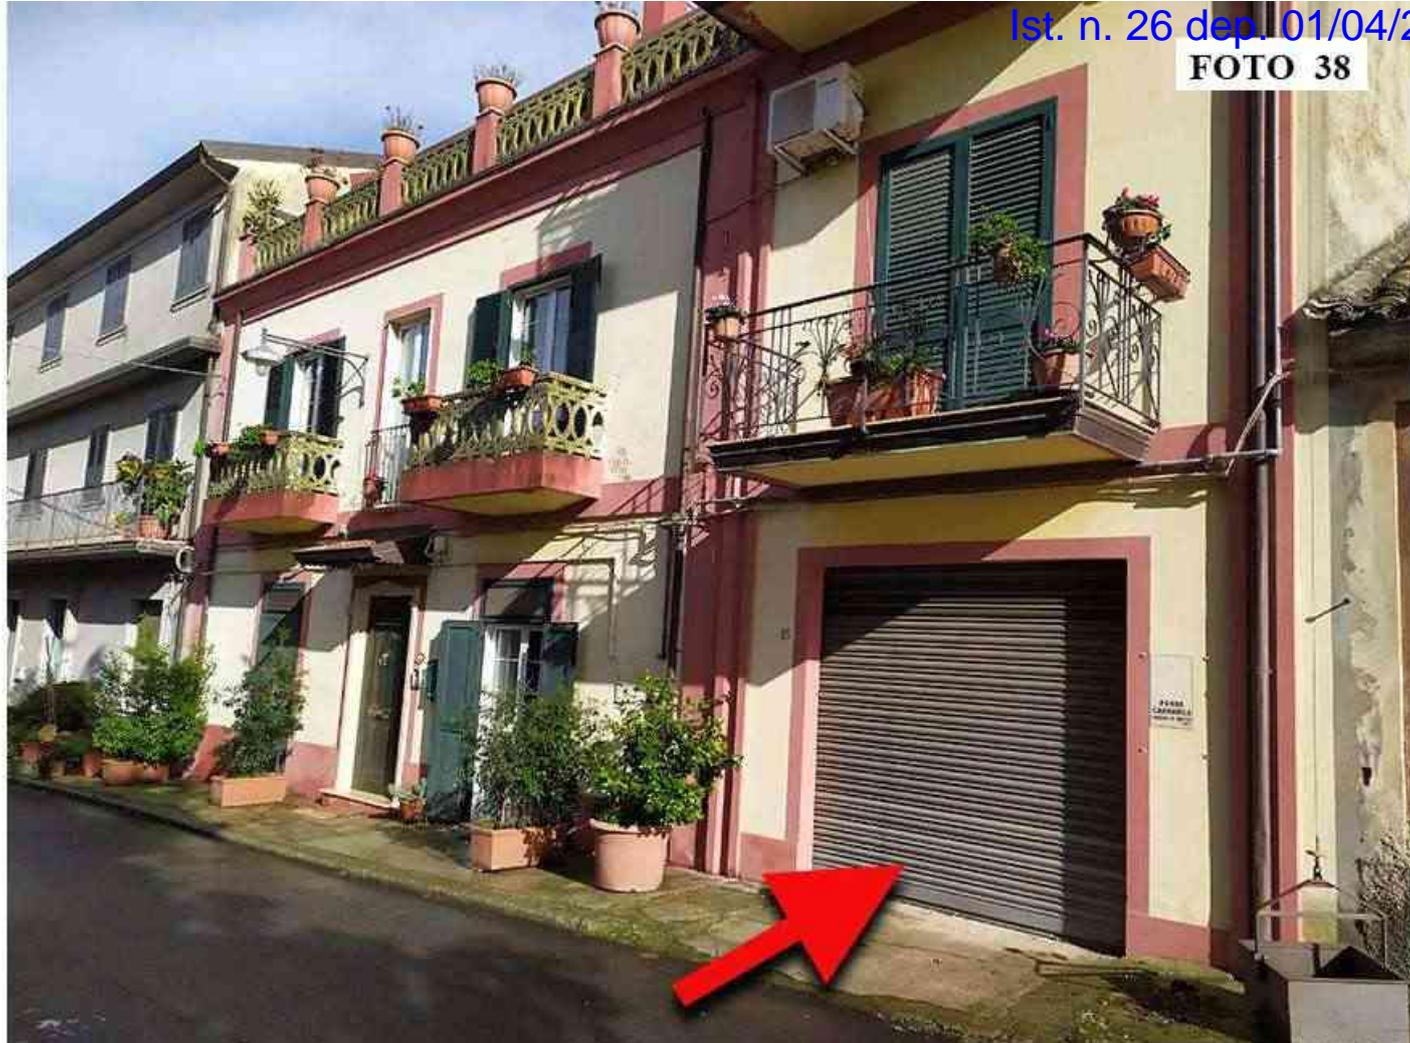
L'immobile fronteggia via Colucci e su tale via vi è la serranda metallica d'ingresso al garage del piano terra (foto n°38); sulla sinistra vi è l'abitazione identificata al sub.1. Il garage è illuminato da una semplice lampadina che pende dal soffitto ed è completamente allo stato rustico: sulle pareti e sul soffitto vi è solo un semplice strato di rinzaffo di cemento e la pavimentazione è in semplice battuto di cemento (foto n°39). Occupa una sup. lorda di 34,69 mq ed un sup. netta di 28,84 mq.

Garage di via Colucci (part. 776 sub.3) - Cittanova

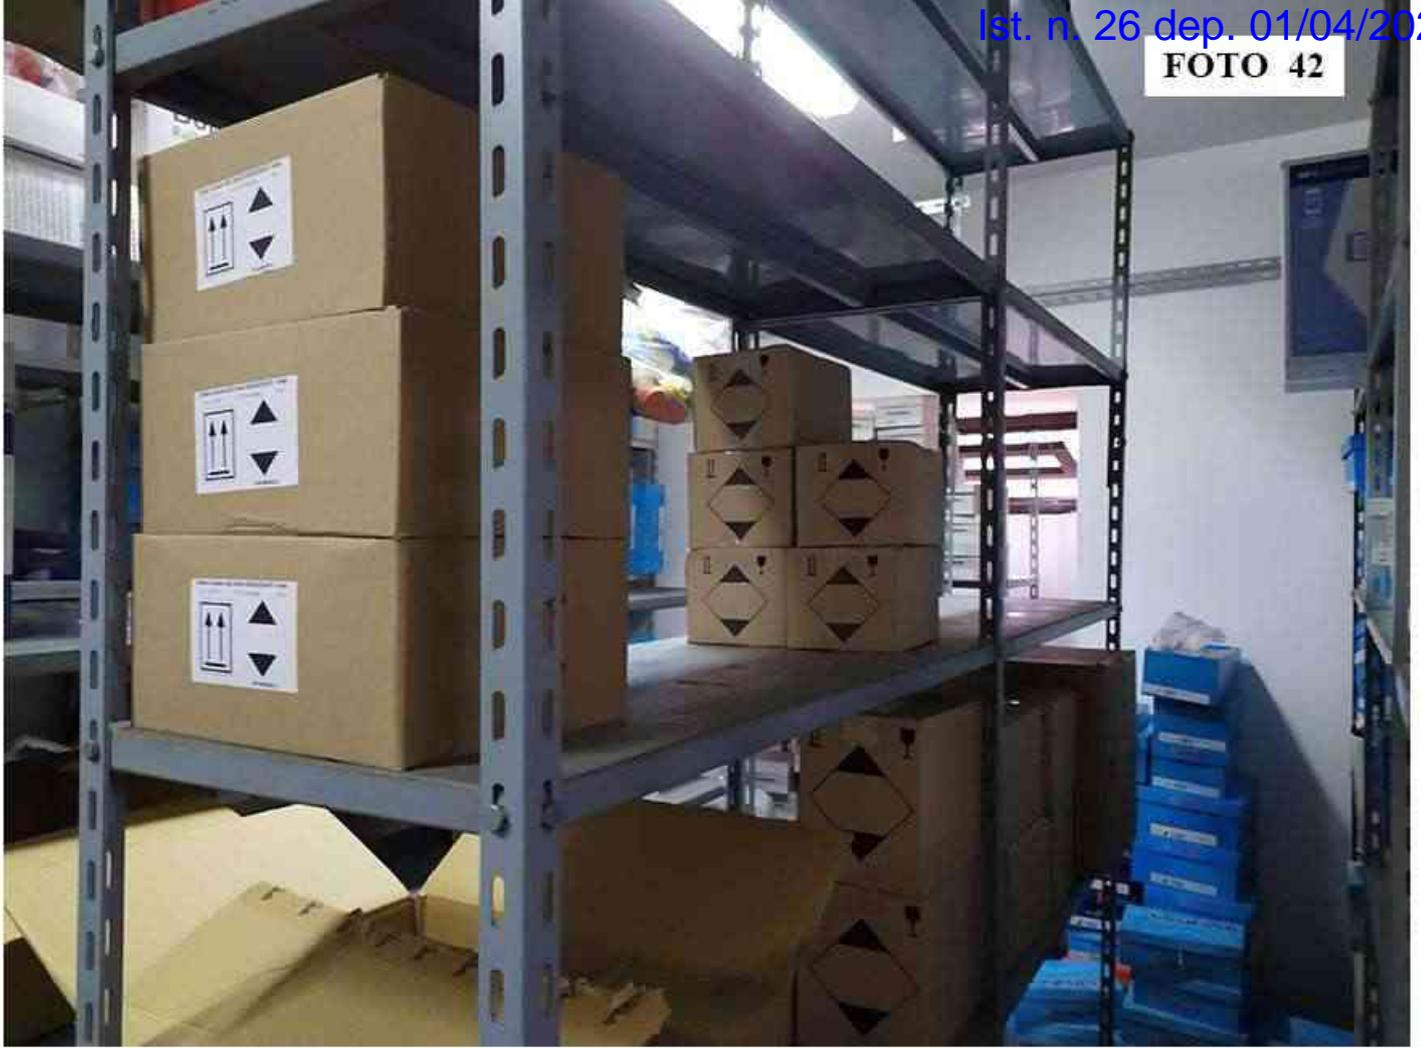
FOTO 43

L'immobile fronteggia via D. Muratori e su tale via, al n°93, vi è la serranda metallica d'ingresso al magazzino del piano terra (foto n°40); la facciata del maggior edificio è in pessime condizioni. A pochi metri di distanza, vi è la farmacia del dott. ██████████ (descritta al punto n°2) e di fatto in questo immobile vengono depositati i prodotti commercializzati nella farmacia (foto n°41 e n°42). Il magazzino di compone di due vani comunicanti: il primo di oltre 21 mq di superficie netta calpestabile per un'altezza utile interna di 283 cm, ed il secondo di 19 mq. Il magazzino è pavimentato con piastrelle di grès, le pareti ed i soffitti, sono rifiniti con intonaco civile tinteggiato. Nella foto n°43, si vede la porta/finestra con serranda che confina con la retrostante via Maralfo.

Deposito di via Muratori - Cittanova

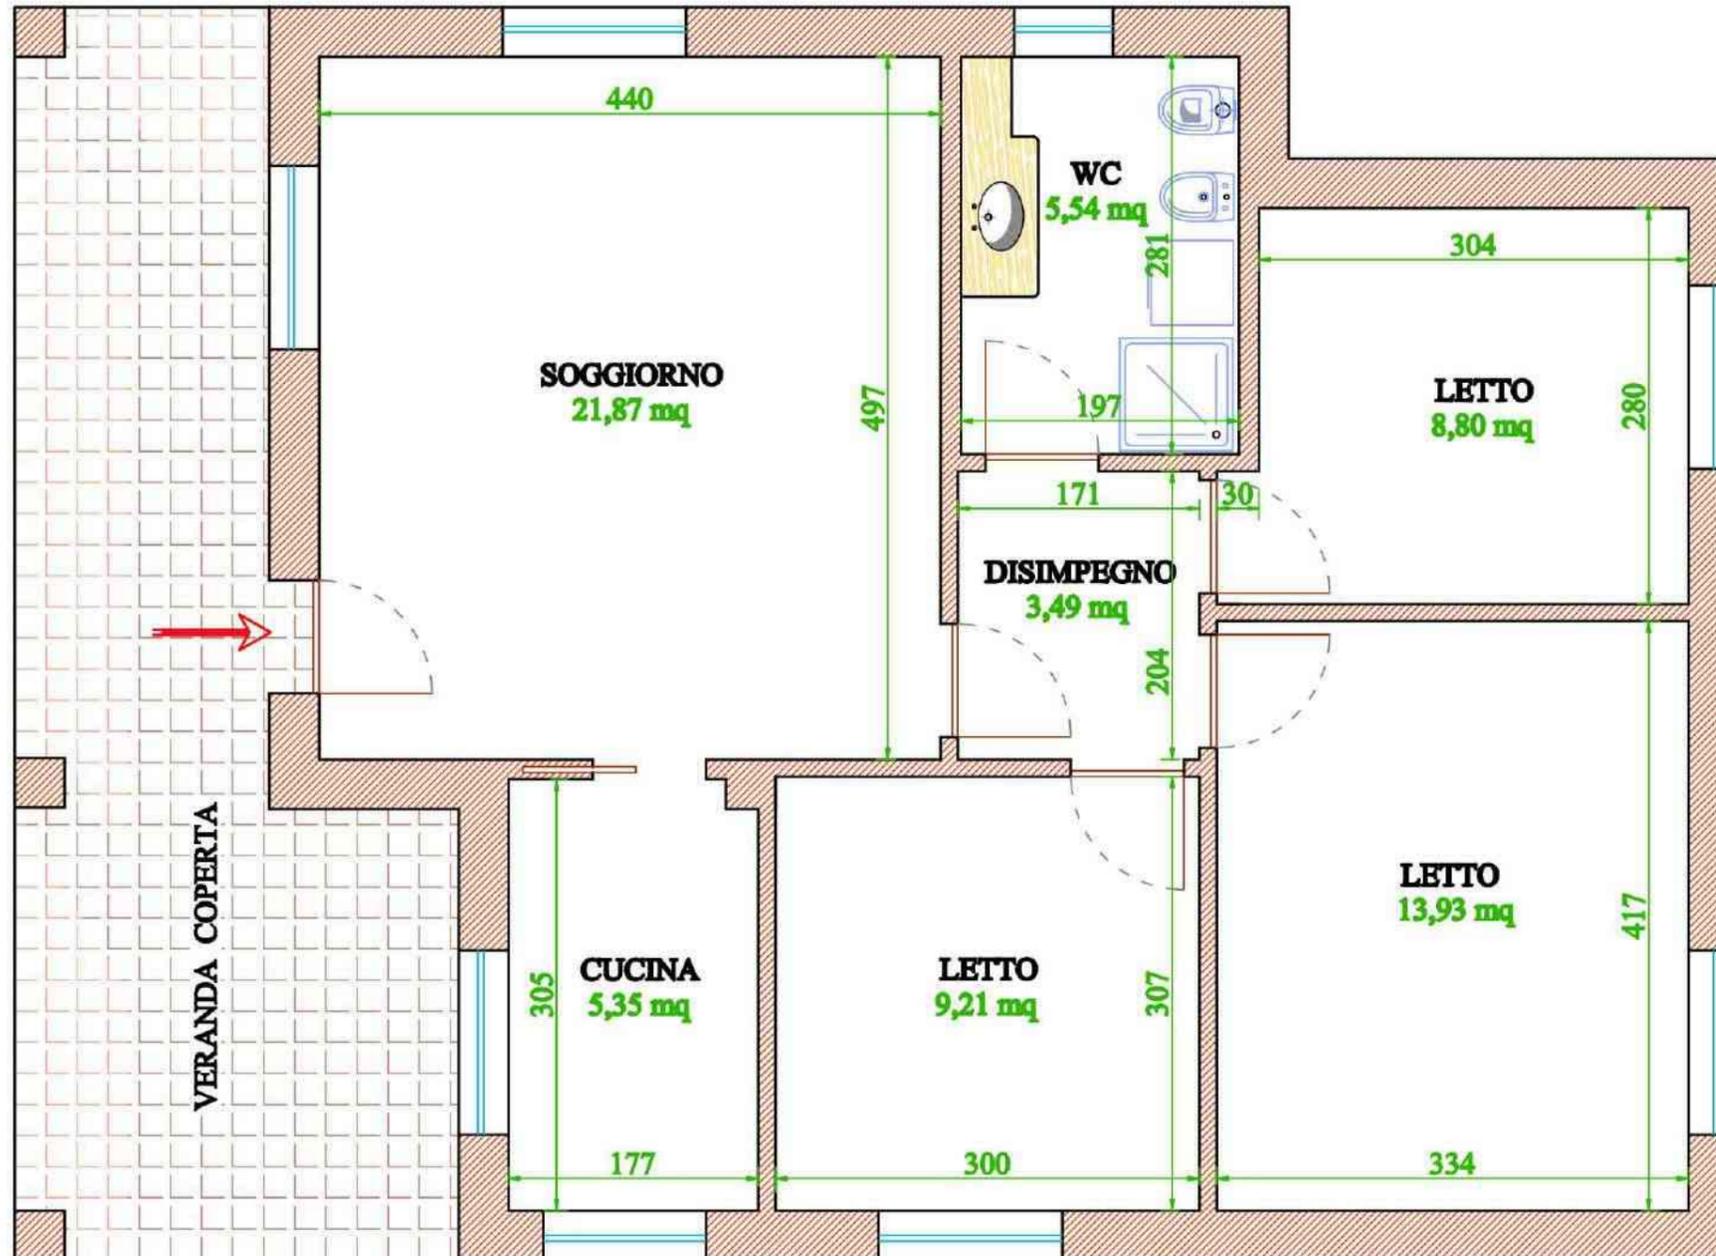
PIANTA PIANO TERRA

In definitiva la villetta occupa una superficie lorda complessiva di 84,38 mq per una superficie interna calpestabile di 68,19 mq ed un'altezza utile interna che va da un minimo di 309 cm ad un massimo di 403 cm in corrispondenza dell'intradosso del colmo del tetto; vi è inoltre la citata esterna di 19,86 mq. Le finiture sono moderne ed in buono stato di manutenzione e conservazione; gli infissi in alluminio e le porte interne in legno tamburato sono di qualità corrente; le falde inclinate del tetto sono a vista: la mancanza di adeguata coibentazione della copertura comporta dei problemi nel microclima interno. L'impianto elettrico è del tipo incassato con canaline sottotraccia e centralina corredata di salvavita e sezionatori. L'impianto di riscaldamento è costituito da radiatori in alluminio alimentati da una caldaia a gas. La casa al momento del sopralluogo, era disabitata: probabilmente è in uso nei soli mesi estivi.

SUPERFICIE LORDA TOTALE	=	84,38 mq
SUPERFICIE NETTA INTERNA	=	68,19 mq
ALTEZZE INTERNE	=	403 cm - 309 cm
SUP. VERANDA COPERTA	=	19,86 mq
