TRIBUNALE DI NAPOLI NORD
3[^] Sezione Civile

RELAZIONE PERITALE

Procedura R.G.E. n.333/2020

L'unità immobiliare oggetto della procedura costituisce l'intero quarto piano di un fabbricato per civili abitazioni realizzato nel 1969. L'edificio, privo di impianto di ascensore, presenta cinque livelli fuori terra, incluso il piano terra. Al portone d'ingresso si accede dall'area scoperta condominiale alla quale, a sua volta, si accede dal cancello su via, individuato dal civico n. ... La struttura portante del fabbricato è in cemento armato con tompagni in muratura e le facciate sono intonacate e tinteggiate. Gli interni, la cassa scale e l'androne presentano finiture economiche ma in buone condizioni manutentive. Sia gli esterni che gli interni si presentano, nel complesso, in buone condizioni manutentive. L'immobile oggetto della procedura, ovvero l'intero quarto piano, è stato costruito sopraelevando l'originaria copertura piana. La copertura del nuovo volume è stata realizzata con una struttura costituita da travi di ferro, poggiate sulla muratura perimetrale e sui pilastri in cemento armato, sormontata da pannelli ondulati disposti a spiovente. La suddetta copertura non è access

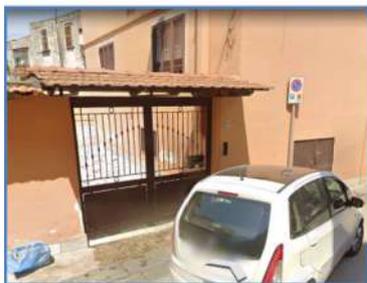
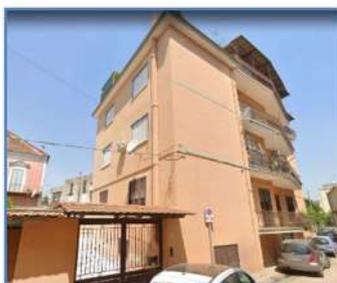
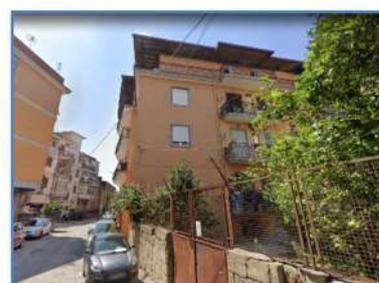
richiederebbe la rimozione del materiale o, in alternativa, opportuni interventi di incapsulamento. In entrambi i casi, l'intervento coinvolgerebbe l'intera superficie della copertura e richiederebbe l'installazione di un ponteggio per ragioni di sicurezza. Pertanto, considerata la possibile presenza di amianto, si ritiene opportuno, in via cautelativa, apportare, in fase di valutazione dell'immobile, un **decremento del valore di stima del bene nella misura del 30%** per tenere in conto di tutti gli eventuali costi (ponteggi, rimozioni, trasporti, smaltimenti, ricostruzione della copertura ecc..) che graverebbero sull'acquirente dell'appartamento in caso di bonifica.

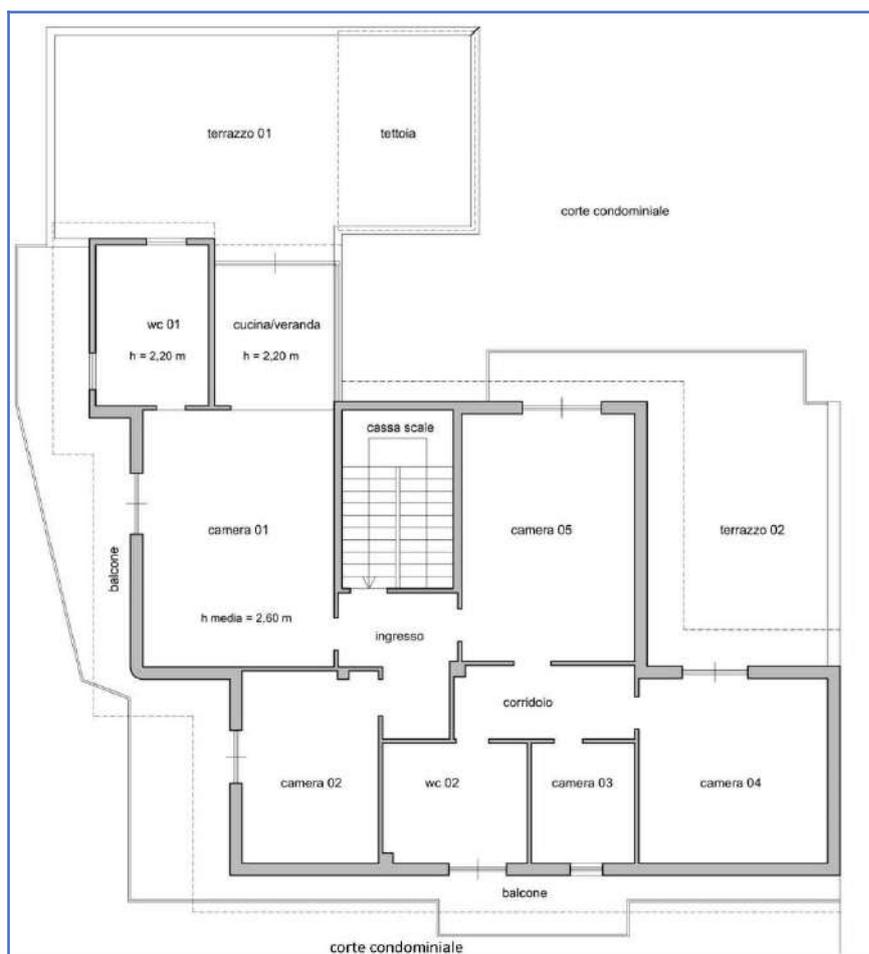
Il cespite pignorato è un appartamento che occupa l'intero quarto piano del fabbricato. L'accesso all'immobile avviene dalla cassa scale condominiale. L'appartamento è composto da: ingresso, cucina, 5 camere, corridoio, 2 wc, 2 terrazzi e un balcone che cinge il perimetro dell'immobile lungo i lati Est e Nord. La cucina è ubicata in un volume verandato realizzato sul terrazzo 01 (cfr. Allegato C rilievo planimetrico). Su una porzione del citato terrazzo, inoltre, è presente una struttura in ferro con teli per l'ombreggiatura. Il cespite è dotato di triplo affaccio: sull'area condominiale scoperta e su via La luminosità e l'areazione di tutti gli ambienti è buona. L'organizzazione planimetrica e la distribuzione degli spazi interni è funzionale e gli ambienti sono luminosi, spaziosi e regolari. L'altezza media utile interna misura 2,60 m circa ed è inferiore al valore minimo previsto dalla normativa per l'ottenimento dell'agibilità residenziale.

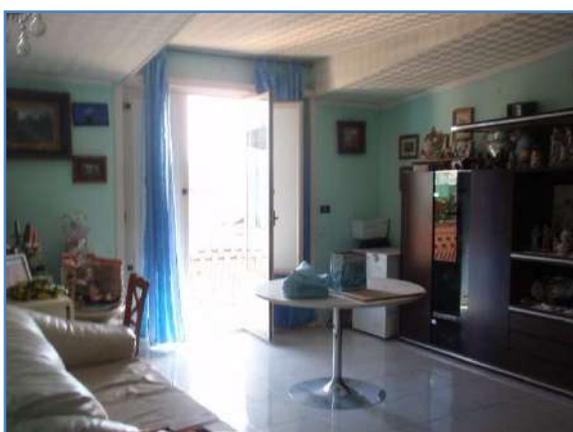
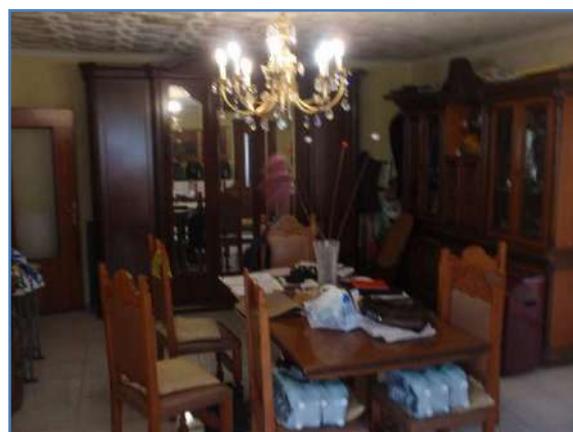
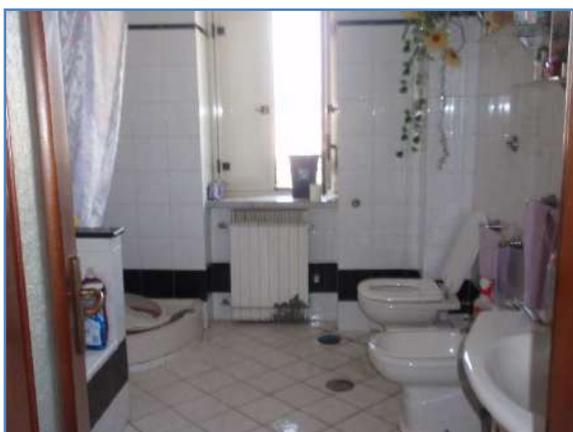
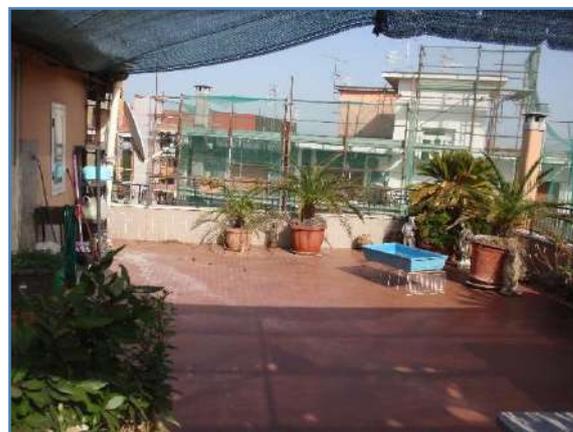
Il giudizio sullo stato di conservazione generale dell'unità immobiliare è sufficiente. Le finiture, le porte e gli infissi esterni sono datati e di tipo economico e in sufficienti condizioni. Le tinteggiature, i pavimenti di tutti gli ambienti e i rivestimenti della cucina, del bagno e della lavanderia, sono in discrete condizioni. L'immobile è dotato di impianto autonomo di riscaldamento che, al momento, risulta non funzionante poiché l'appartamento è privo di allaccio alla rete cittadina di distribuzione del gas metano. Gli impianti sono sprovvisti di certificazione di conformità e, quindi, da adeguare alla normativa vigente. I costi di adeguamento sono quantificabili complessivamente in **€ 3.000** circa.

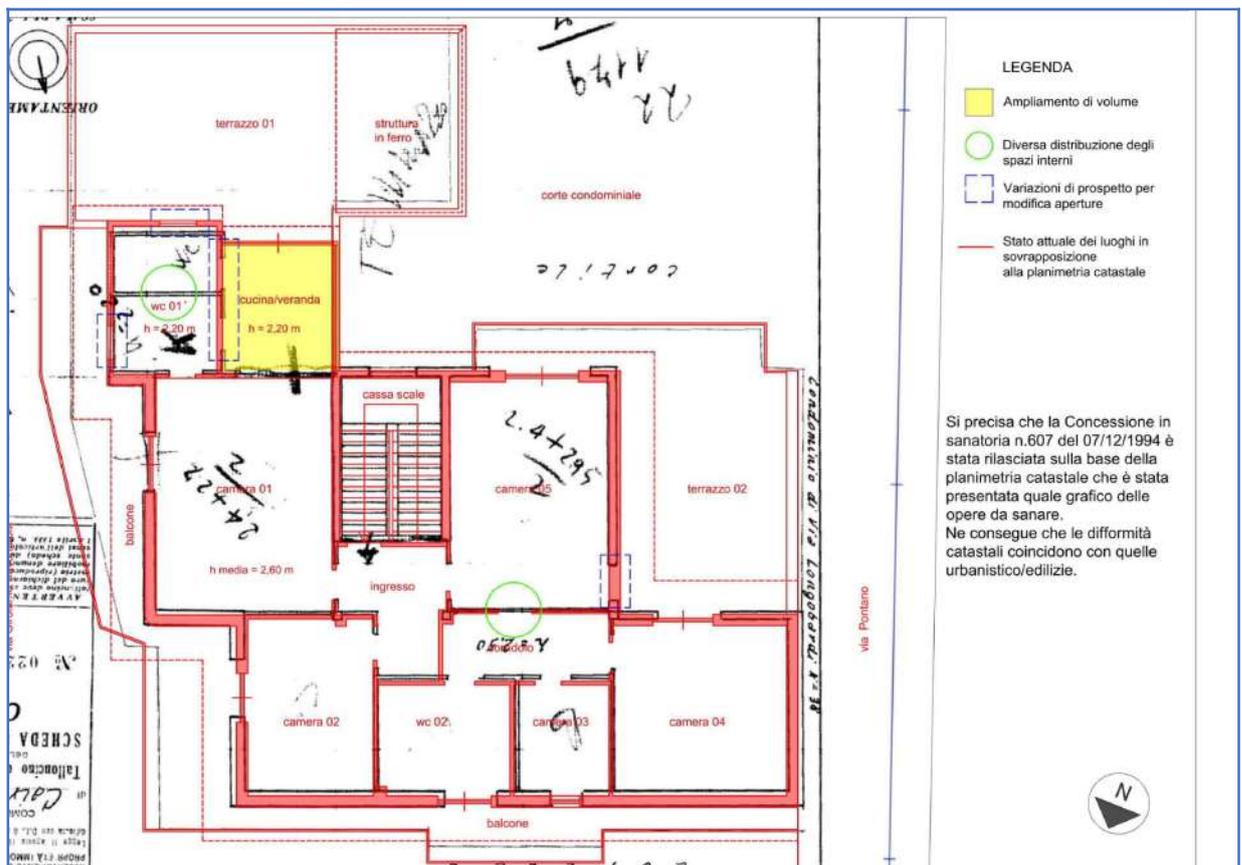
1. Ampliamento di volume sulla superficie del terrazzo 01 per la realizzazione della veranda in cui è ubicata la cucina.
2. Variazione dei prospetti per:
 - chiusura varchi di passaggio in corrispondenza dell'ampliamento di volume di cui al punto precedente;
 - chiusura varco di passaggio dalla camera 05 al terrazzo 02;
 - apertura finestre nel wc 01.
3. Diversa distribuzione degli spazi interni per apertura porta e demolizione tramezzo.

Per una migliore comprensione di quanto descritto si rimanda all'elaborato grafico delle difformità catastali (allegato E). Il CTU non ha provveduto all'aggiornamento della planimetria catastale poiché è necessario effettuare prima la regolarizzazione e la rimozione delle difformità urbanistico-edilizie rilevate, di cui si esporrà in risposta al

Quesito n.6. Il costo dell'aggiornamento della planimetria catastale è quantificabile in **500 €**. Dall'esame della visura catastale storica dell'unità immobiliare pignorata non si rileva la presenza di variazioni catastali che abbiano comportato la modifica dei dati catastali. Si precisa, pertanto, che gli identificativi catastali sono rimasti immutati fin dall'epoca di accatastamento del cespite e che vi è congruenza fra la storia catastale del bene e la provenienza anteventennale.
