TRIBUNALE ORDINARIO - LECCO

ESPROPRIAZIONI IMMOBILIARI

14/2021

CONSULENZA ESTIMATIVA GIUDIZIARIA

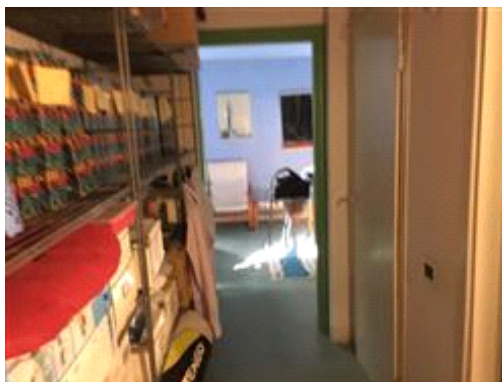
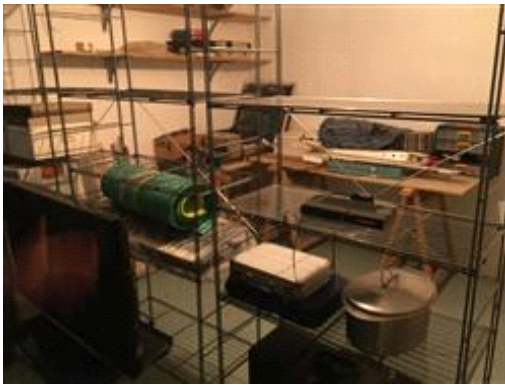
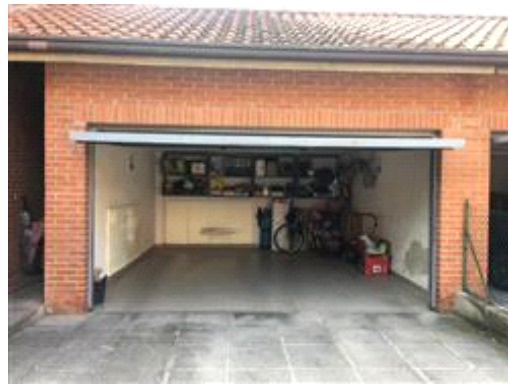
Le fondazioni dell'edificio sono in cemento armato, come le murature dei piani inferiori e le bocche di lupo per l'aerilluminazione dei locali interrati (*qualità/stato conservativo*: buono/buono).

Al piano interrato sono visibili alcuni segni di umidità di risalita (normale in abitazioni dell'epoca).

La struttura a travi e pilastri è in cemento armato (buono/ottimo).

La copertura è con tetto a doppia falda (anche per il corpo box) in cemento armato, come il balcone ed alcuni elementi lasciati a vista in facciata (buono/ottimo).

Il manto di copertura è in tegole di cotto (buono/buono), le lattonerie sono in rame come la canna fumaria a vista (ottimo/ottimo).

Le condizioni della villa sono complessivamente molto buone.
