**TRIBUNALE DI ANCONA**  
**SEZIONE FALLIMENTARE**

**FALLIMENTO N°17/2019**

**RELAZIONE TECNICA ESTIMATIVA**  
**RELATIVA AI BENI IMMOBILI AD USO "MAGAZZINO" SITI A**  
**JESI (AN) IN VIALE DON MINZONI**  
**E CENSITI A CATASTO FABBRICATI AL FG. 52 PART. 156 SUBB. 49-93**  
**DI PROPRIETA' DELLA DITTA**

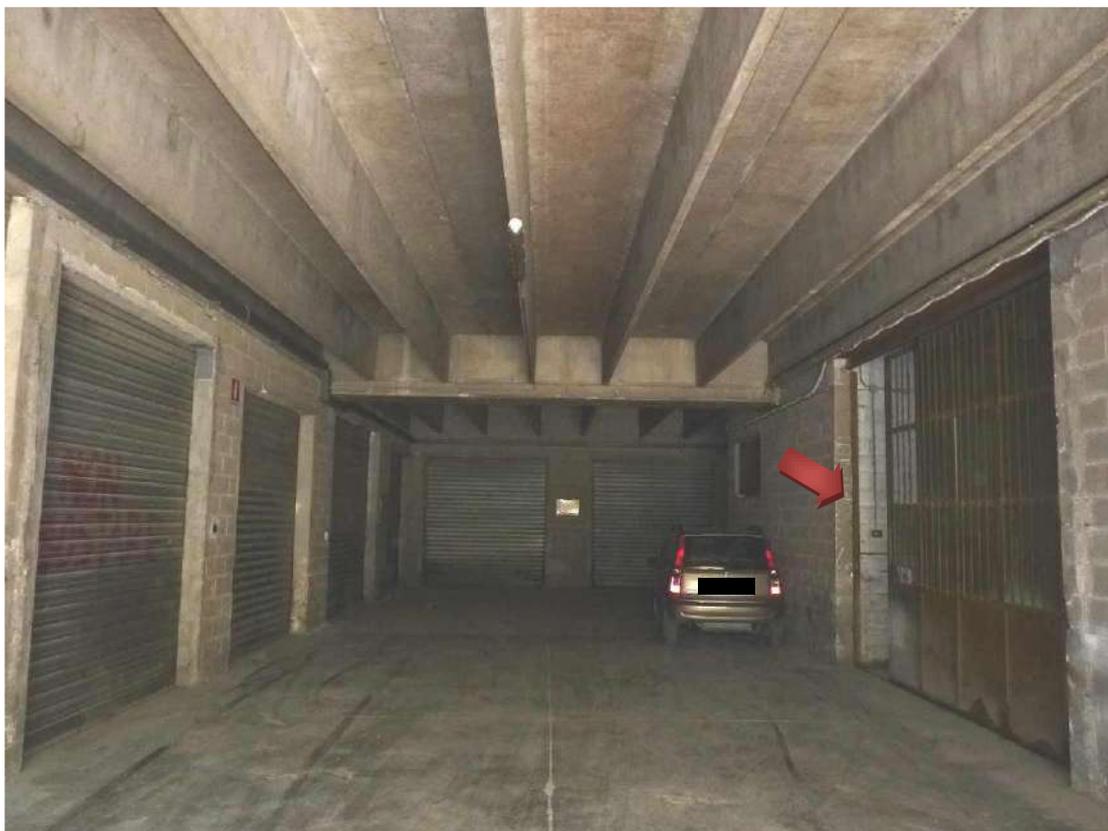
**Foto alleg. n°1** – Corsello di distribuzione al piano interrato e vista del locale magazzino (sub.49) di proprietà [REDACTED]

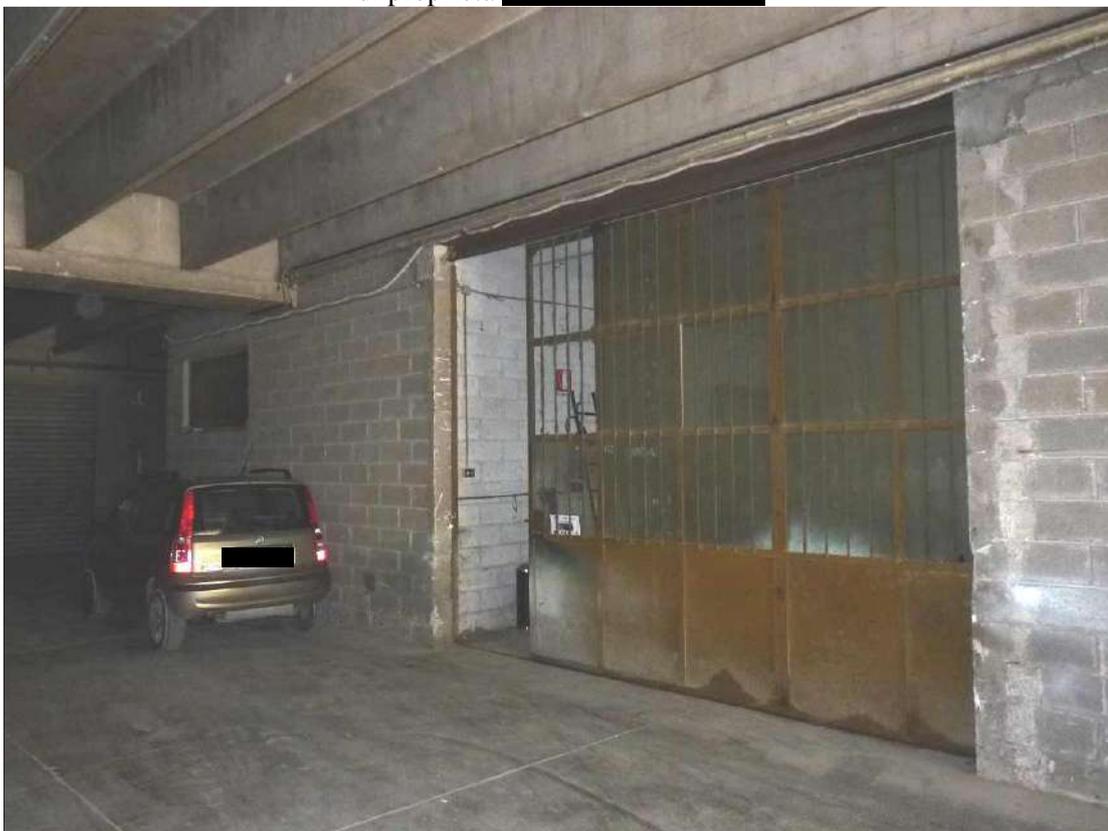
**Foto alleg. n°2** – Vista esterna dell'ingresso al locale magazzino (sub.49) al piano interrato di proprietà [REDACTED]

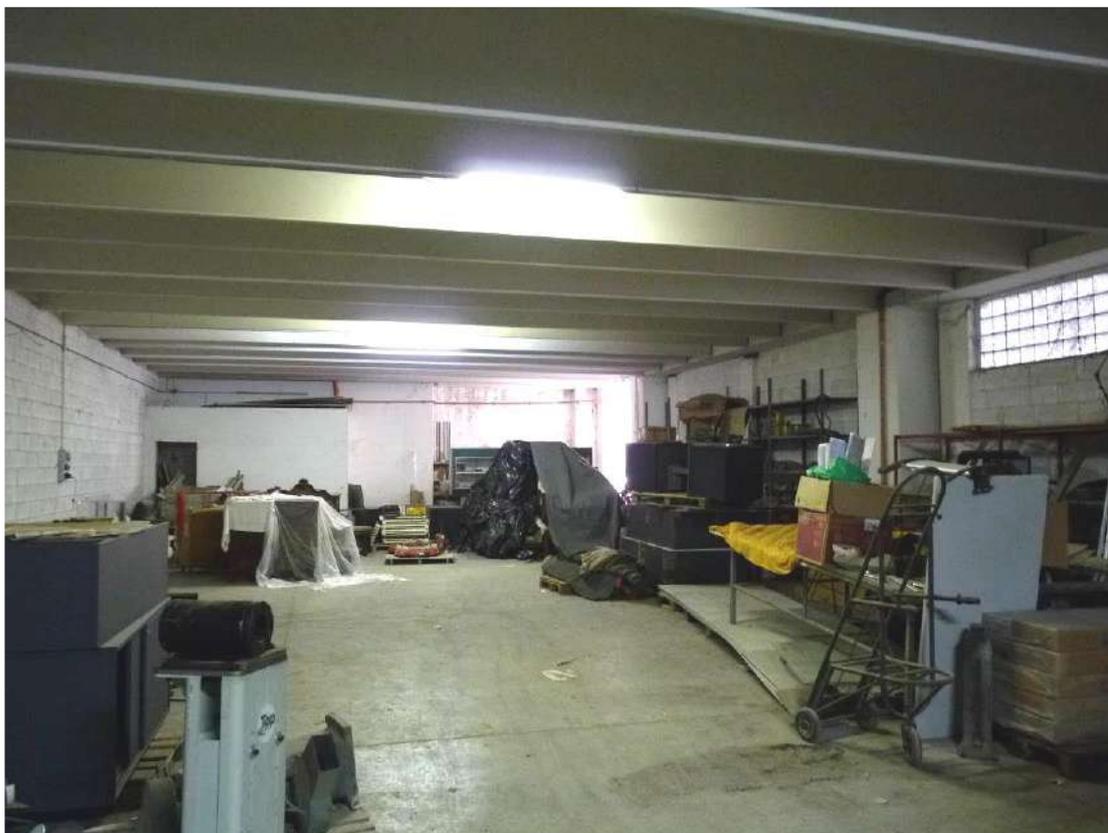
**Foto alleg. n°3** – Locale magazzino (sub.49) (porzione opposta a zona di ingresso) di proprietà ██████████

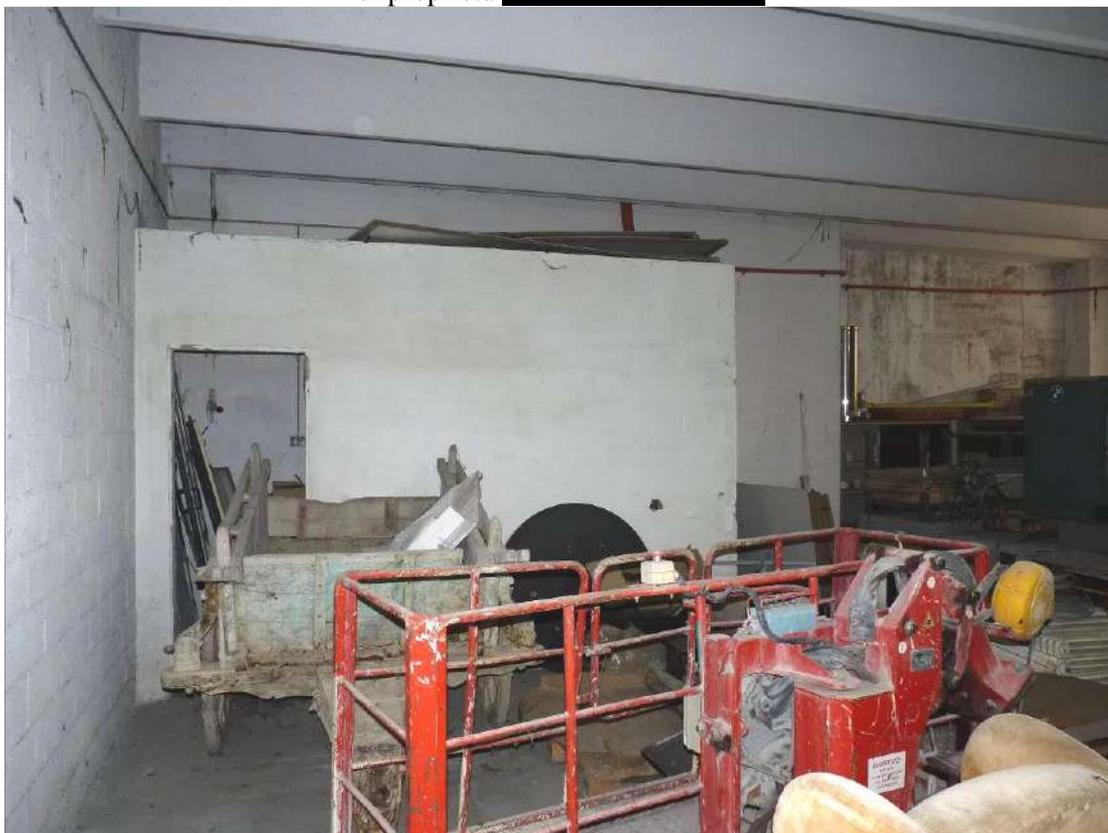
**Foto alleg. n°4** – Locale magazzino (sub.49) (porzione opposta a zona di ingresso: zona w.c.) di proprietà ██████████

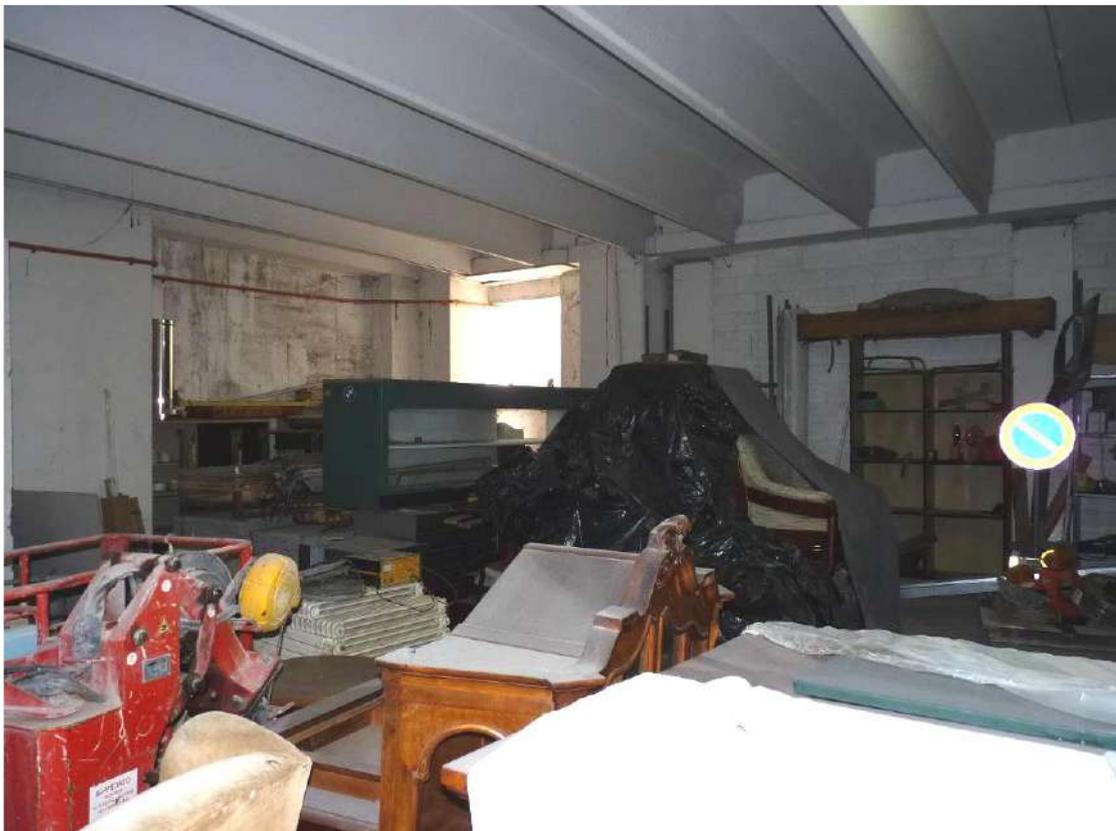
**Foto alleg. n°5** – Locale magazzino (sub.49) (porzione opposta a zona di ingresso) di proprietà ██████████

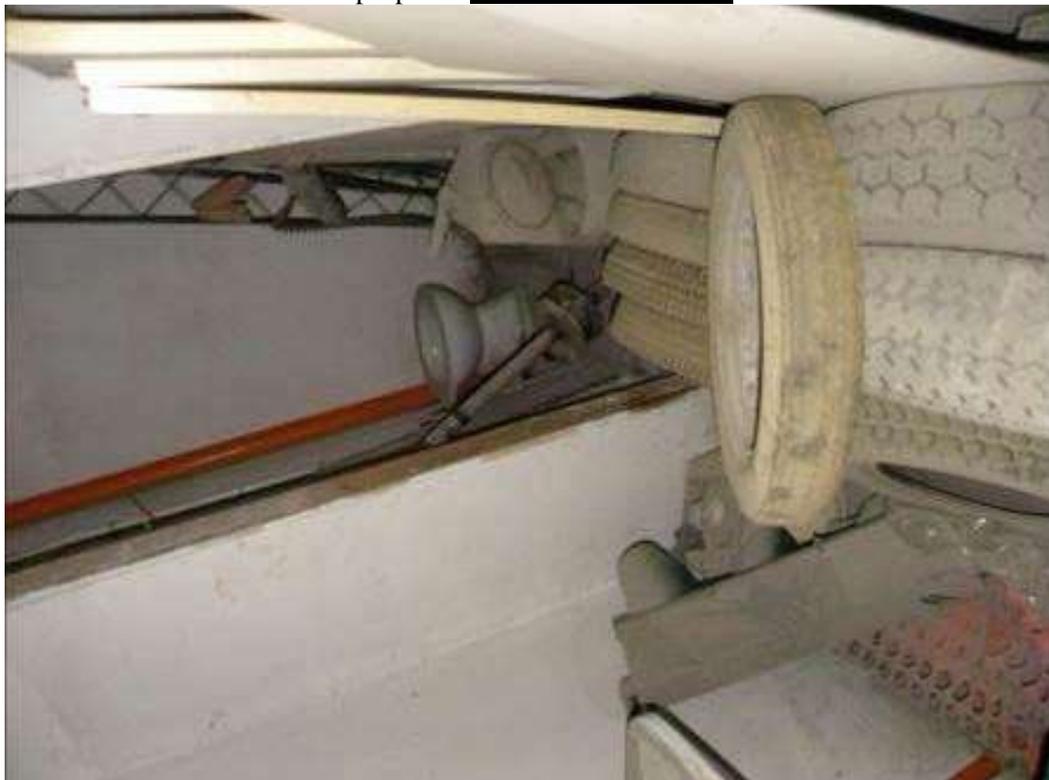
**Foto alleg. n°6** – Locale antibagno e locale bagno (sub.49) di proprietà ██████████

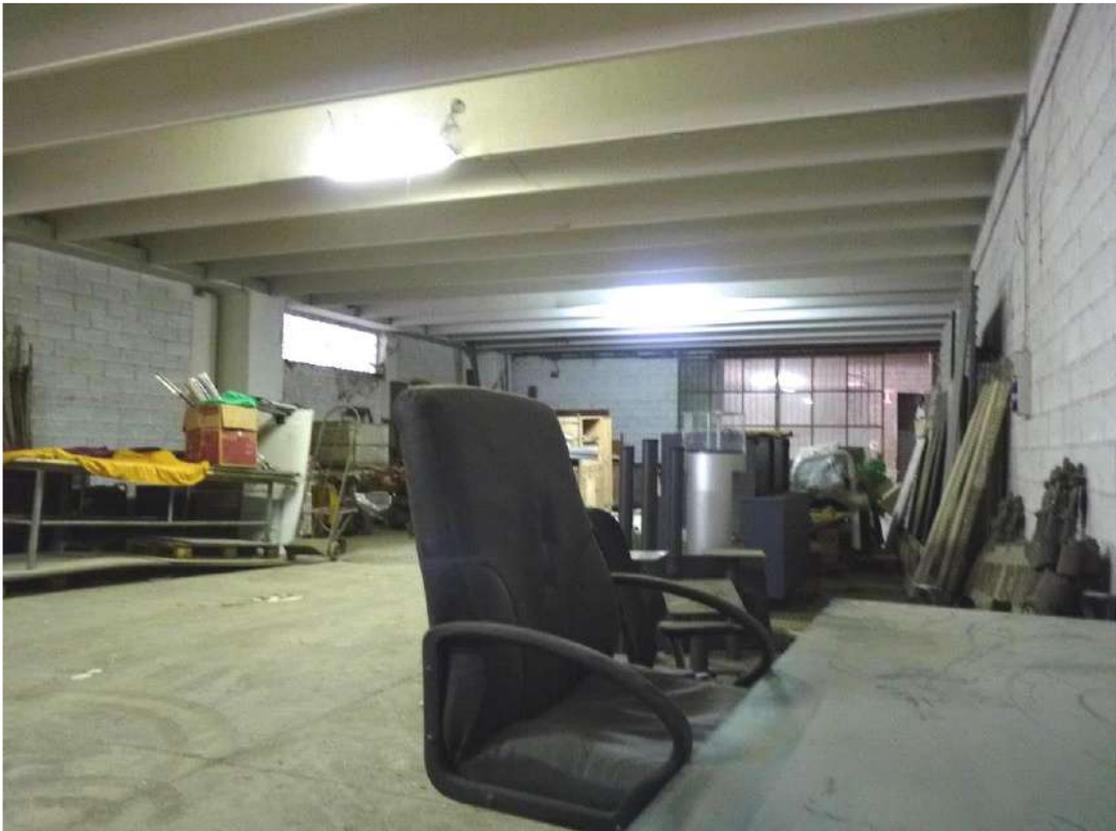
**Foto alleg. n°7** – Locale magazzino (sub.49) (porzione centrale vista verso zona di ingresso)  
di proprietà [REDACTED]

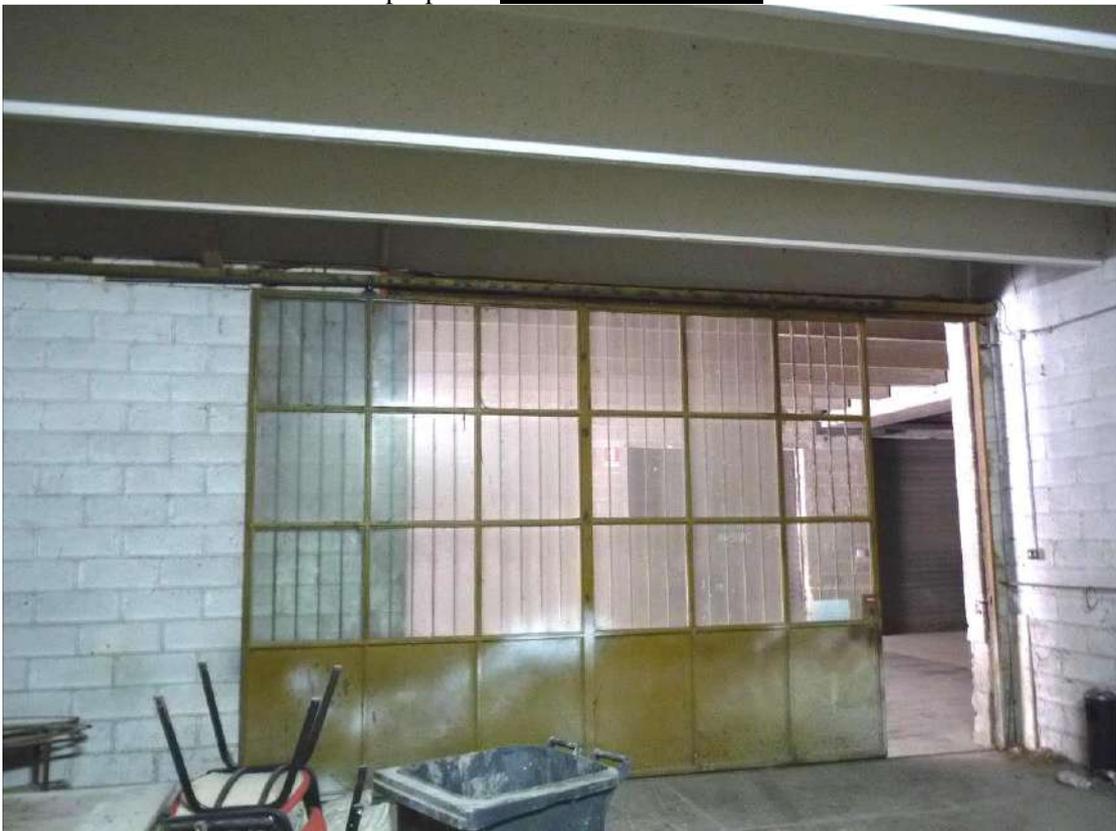
**Foto alleg. n°8** – Locale magazzino (sub.49) (vista interna zona di ingresso)  
di proprietà [REDACTED]

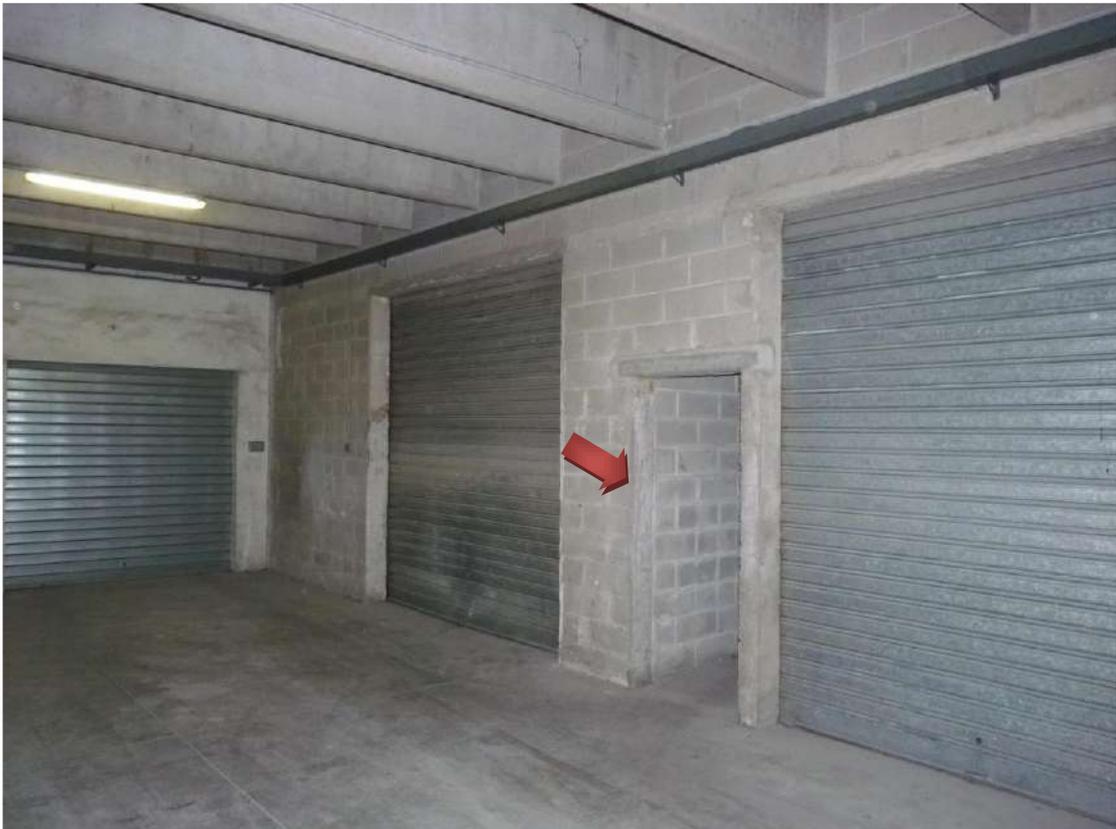
**Foto alleg. n°9** – Locale ad uso scala comune (sub.93) (vista esterna dal corridoio comune) di proprietà [REDACTED] (per 439/1000).

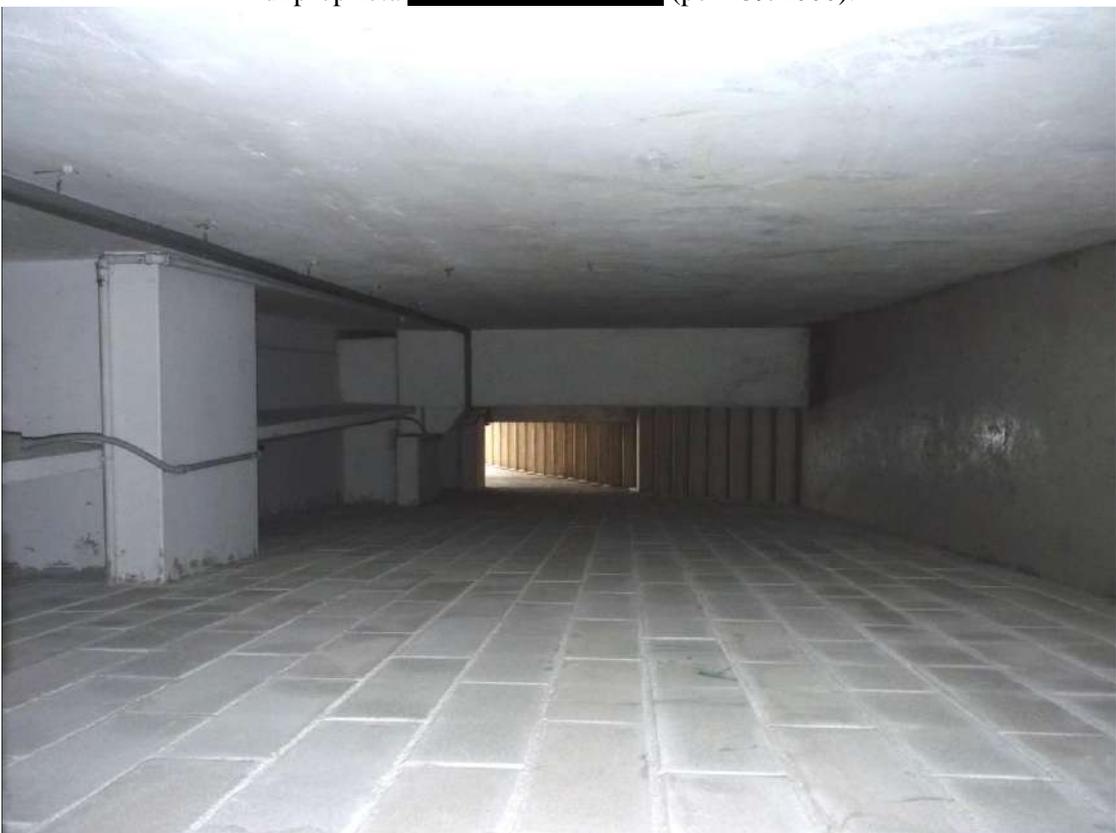
**Foto alleg. n°10** – Locale ad uso scala comune (sub.93) (vista interna verso l'uscita) di proprietà [REDACTED] (per 439/1000).

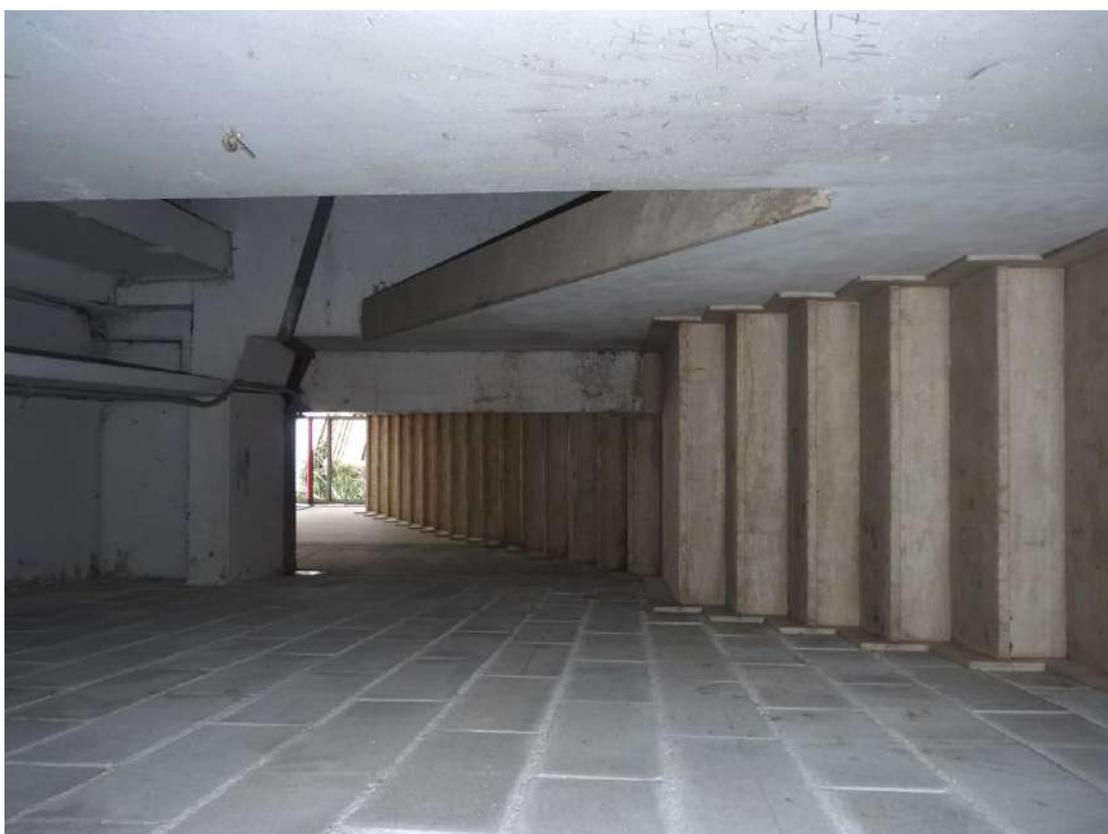
**Foto alleg. n°11** – Locale ad uso scala comune (sub.93) (vista interna verso l'uscita) di proprietà [REDACTED] (per 439/1000).

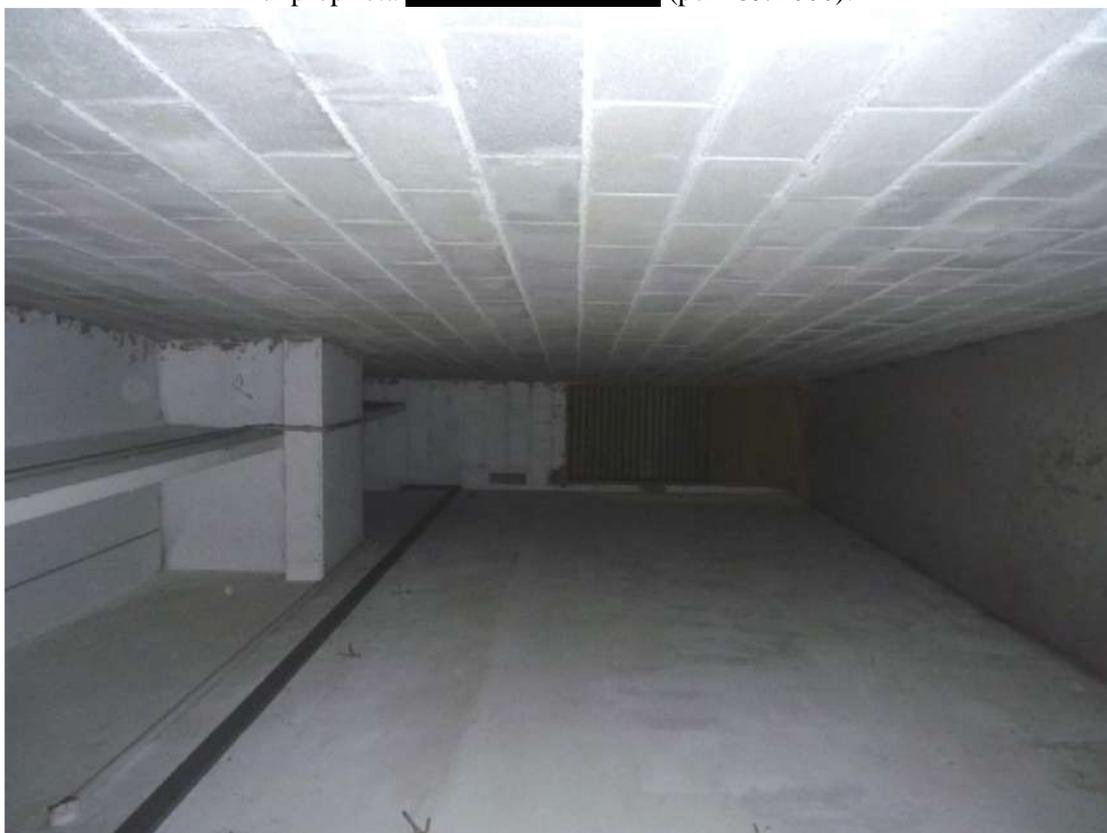
**Foto alleg. n°12** – Locale ad uso scala comune (sub.93) (vista interna verso l'ingresso) di proprietà [REDACTED] (per 439/1000).

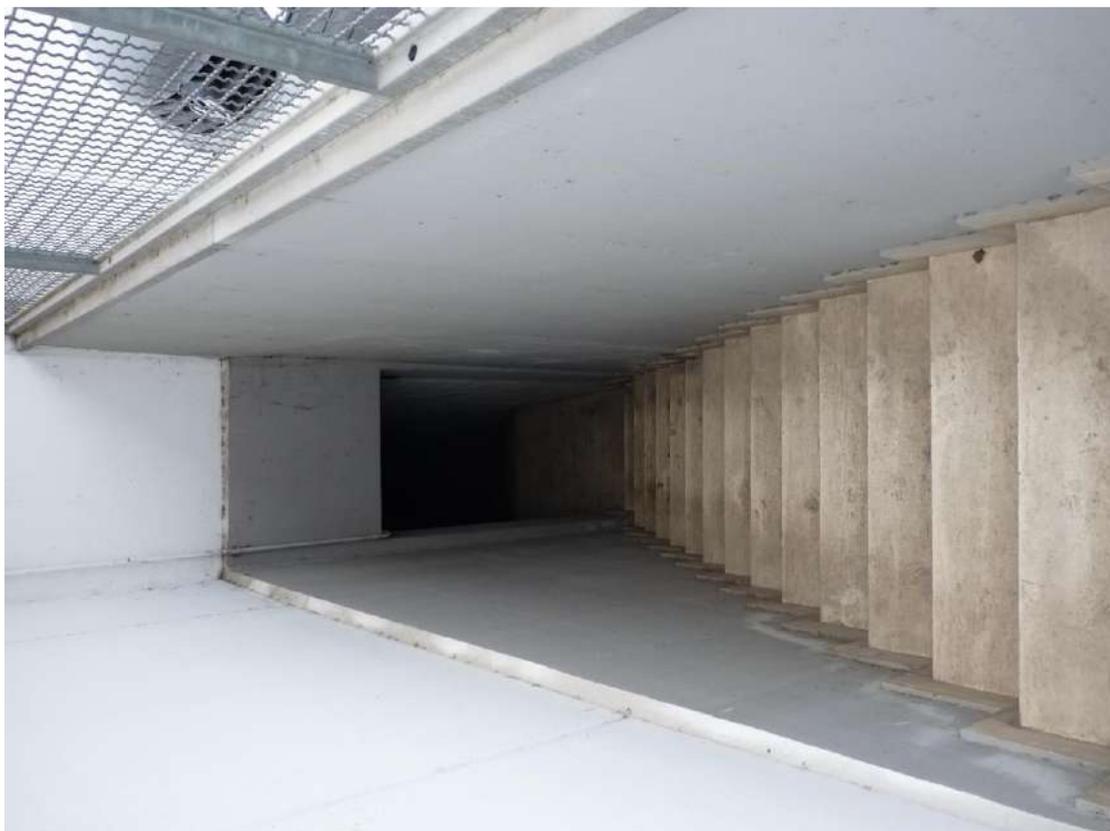
**Foto alleg. n°13** – Locale ad uso scala comune (sub.93) (vista della rampa zona uscita) di proprietà [REDACTED] (per 439/1000).

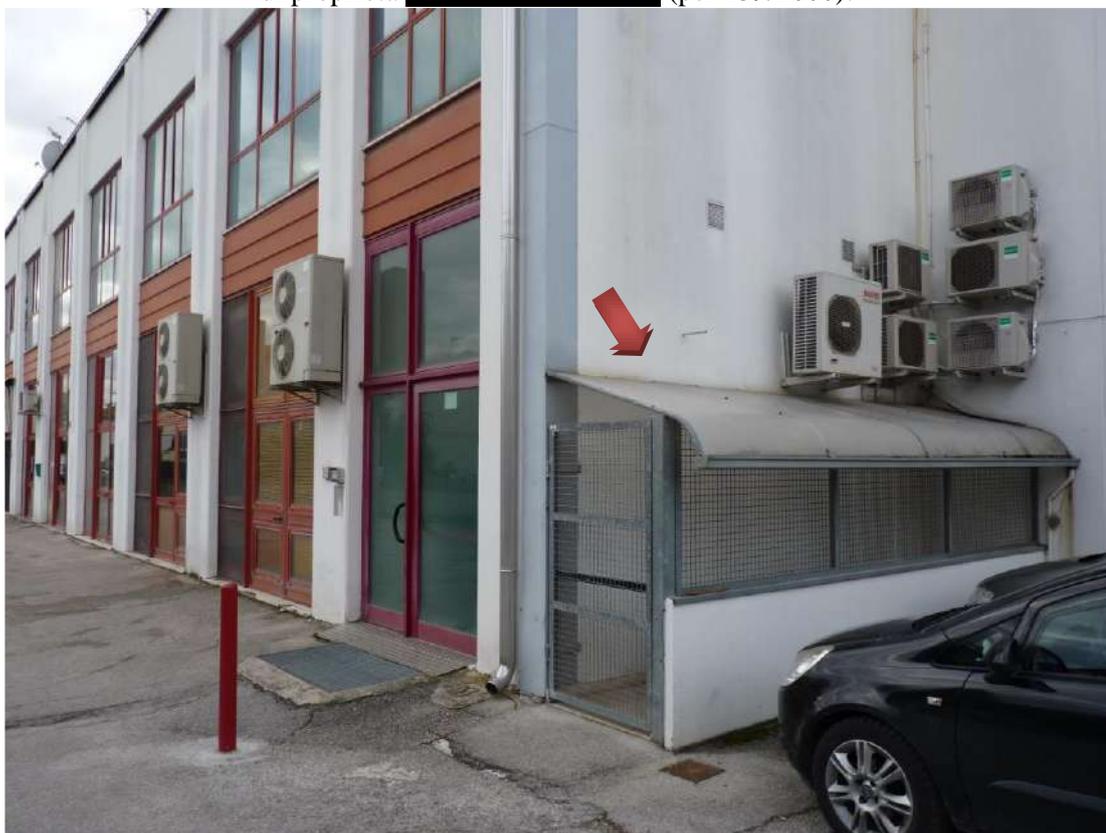
**Foto alleg. n°14** – Locale ad uso scala comune (sub.93) (vista esterna lato piazzale esterno) di proprietà [REDACTED] (per 439/1000).
