TRIBUNALE DI PAVIA

Procedure Esecutive N° 176/2021

1 - CONCLUSIONI DEFINITIVE - LOTTO 1

1 - CONCLUSIONI DEFINITIVE - LOTTO 2

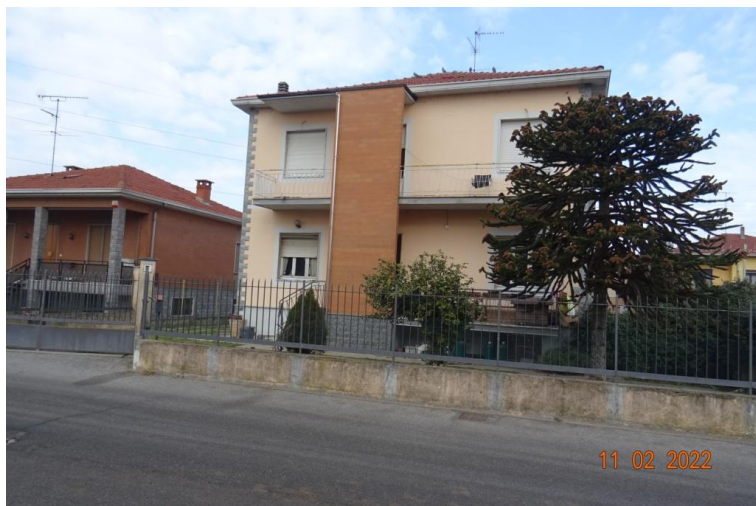
Trattasi dell'appartamento al piano rialzato del fabbricato di due unità residenziali. L'edificio è stato edificato su due piani fuori terra oltre alla cantina comune al piano seminterrato. L'area comune che circonda il

Il fabbricato presenta un cattivo stato di manutenzione, una tipologia costruttiva economica originaria degli anni cinquanta del secolo scorso.

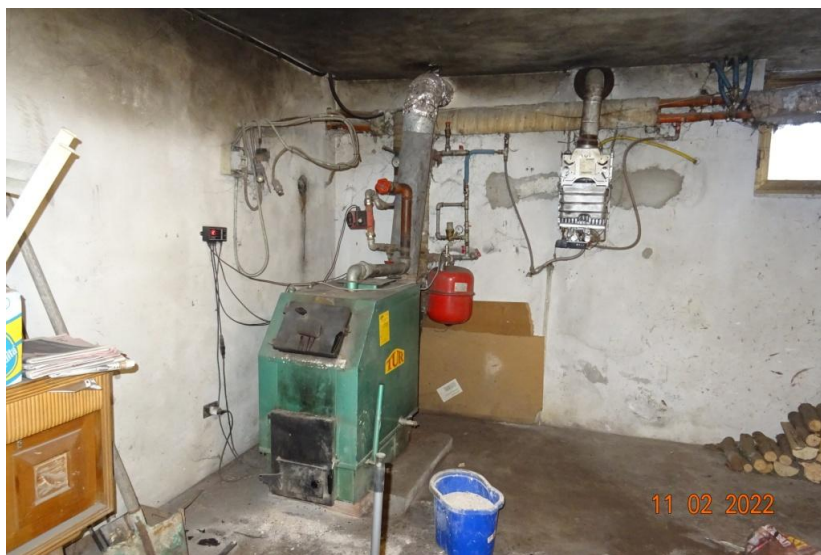
3.4 - cantina

Al piano seminterrato, con accesso interno tramite il vano scala comune, oppure direttamente dal cortile esterno ci sono due locali con pavimento in cemento destinati a cantina. La superficie utile dei vani è di 78 mq circa, oltre il vano scala di mq 8,70, l'altezza è di m. 2,30. I locali presentano un cattivo stato di conservazione. All'interno della cantina è installata la caldaia, non funzionante. Tutto il piano cantina è comune con l'altra unità mappale 1060 sub. 2.

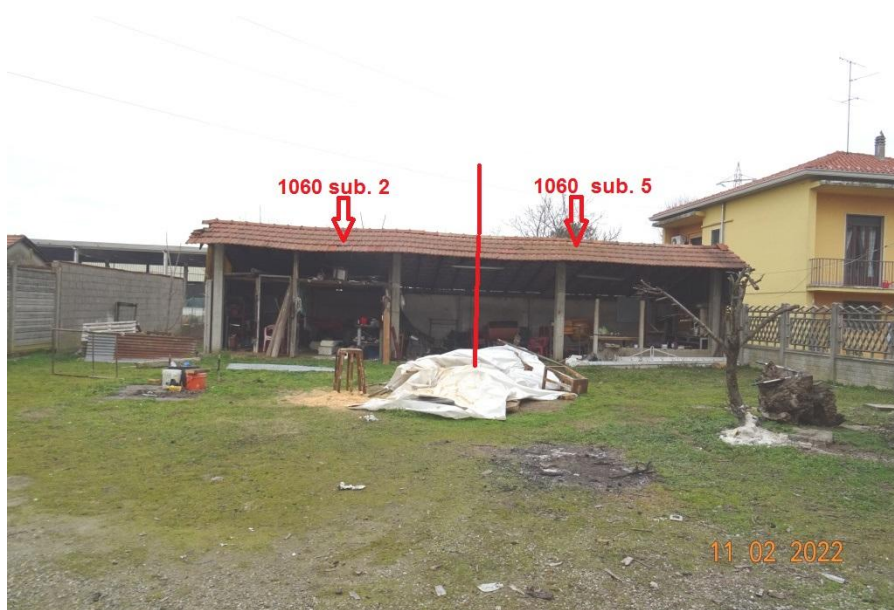
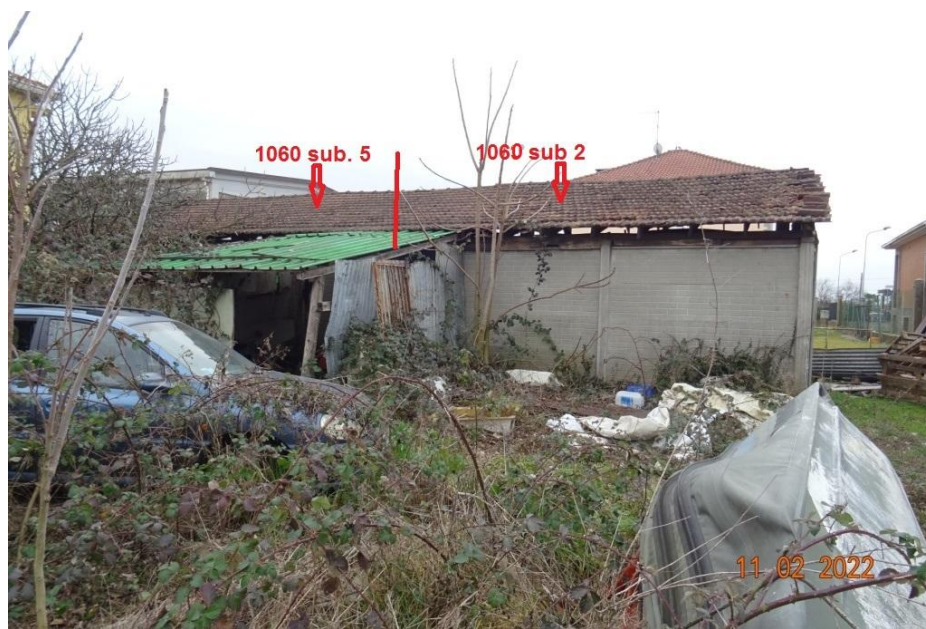
3.5 - portico -

In corpo staccato, posto sul retro dell'edificio c'è un vecchio manufatto posticcio formato da pannelli e colonne prefabbricate, tetto con orditura di legno e marsigliesi. L'immobile presenta un pessimo stato di conservazione, la porzione oggetto di stima è la parte rivolta a est della superficie di circa 28 mq (7,00 x 4,00), adiacente al manufatto ci sono

alcuni portici o "baracche" di lamiera posticci da demolire.

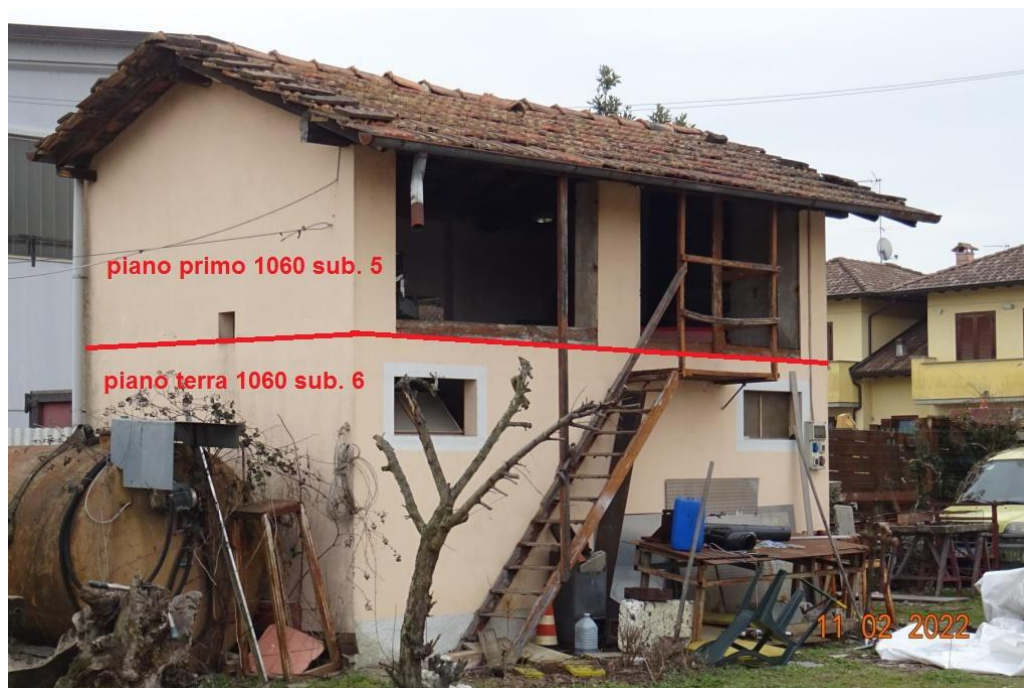
3.6 - legnaia -

Trattasi di una legnaia della superficie di circa 16 mq al piano primo del piccolo fabbricato costruito nella zona retrostante l'edificio principale.

Il manufatto in muratura presenta un mediocre stato di conservazione, il tetto con orditura in legno necessita di manutenzione.

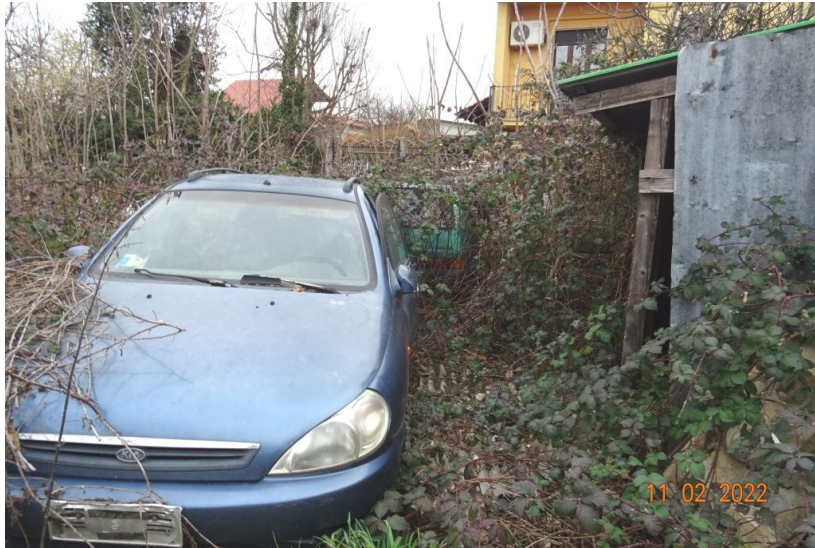
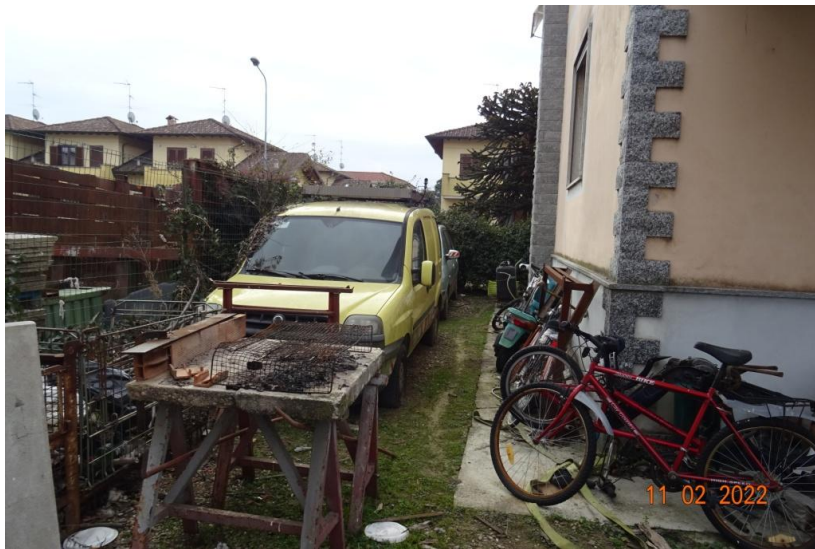
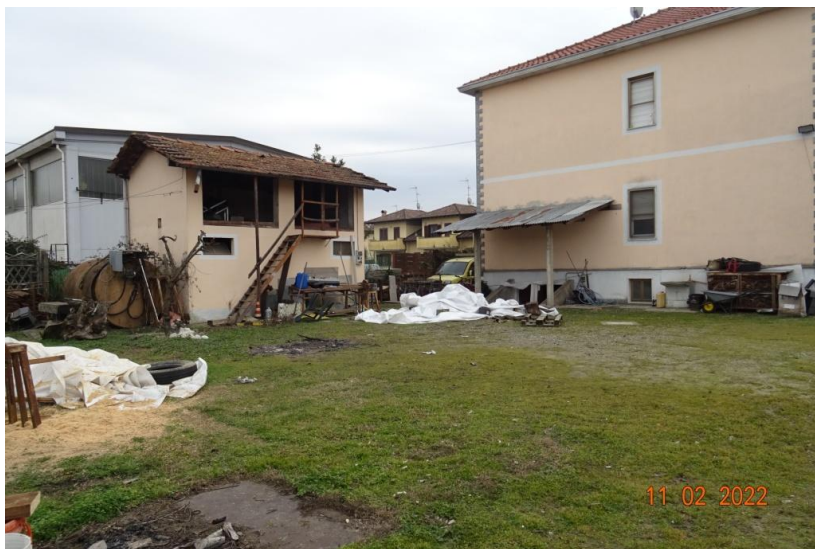
3.7 - area cortilizia -

L'area cortilizia comune sviluppa una superficie catastale di mq. 1193, è recintata, in prevalenza è sterrata, necessita di una pulizia con trasporto in discarica di alcuni automezzi abbandonati e materiale accatastato di diversa natura. Sull' area sono edificati senza titolo alcuni fabbricati posticci di lamiera, anch'essi sono da demolire e conferire in discarica.

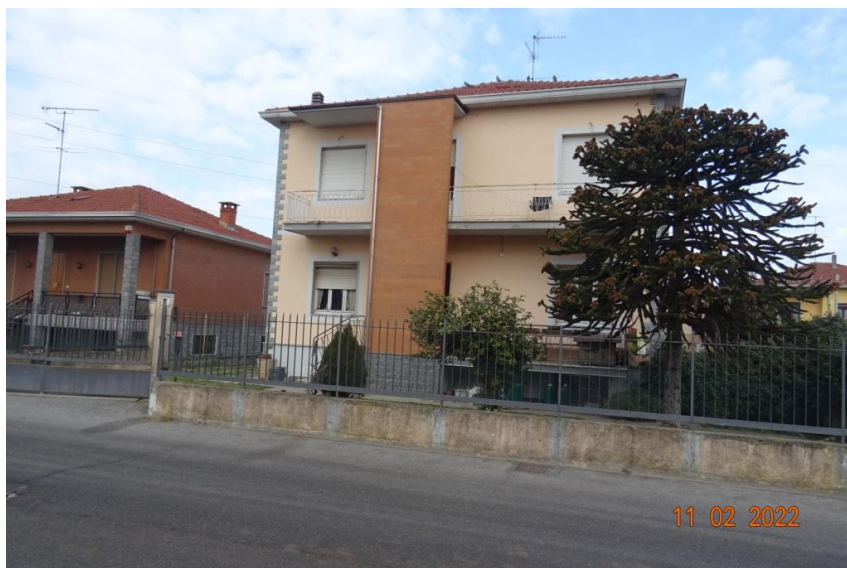
Trattasi dell'appartamento al piano primo del fabbricato di due unità residenziali. L'edificio è stato edificato su due piani fuori terra oltre alla cantina comune al piano seminterrato. L'area comune che circonda il fabbricato è recintata ed è in prevalenza sterrata. In corpo staccato sul retro dell'edificio, si trovano il portico e un piccolo box.

Il fabbricato presenta un cattivo stato di manutenzione, una tipologia costruttiva economica originaria degli anni cinquanta del secolo scorso.

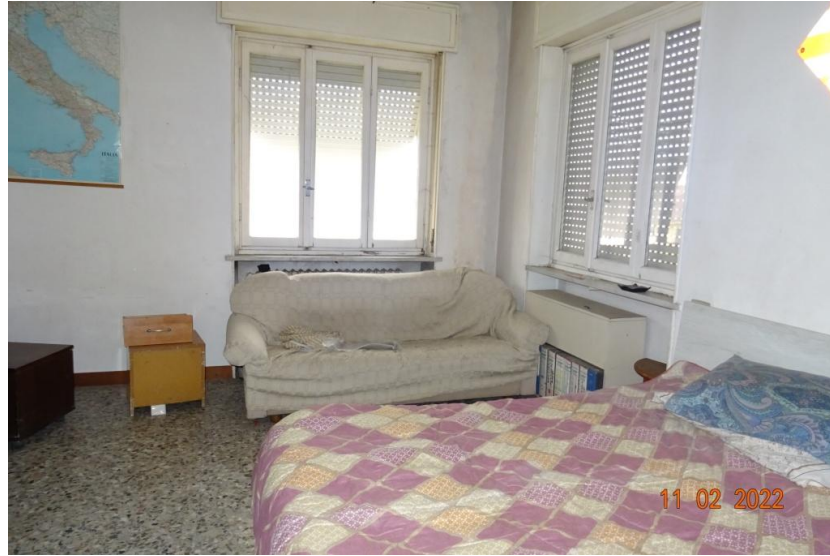
L'alloggio presenta una scarsa qualità delle finiture, un cattivo stato di conservazione, ed ha le seguenti caratteristiche:

pavimenti in graniglia e rivestimenti in ceramica il tutto datato all'epoca di costruzione

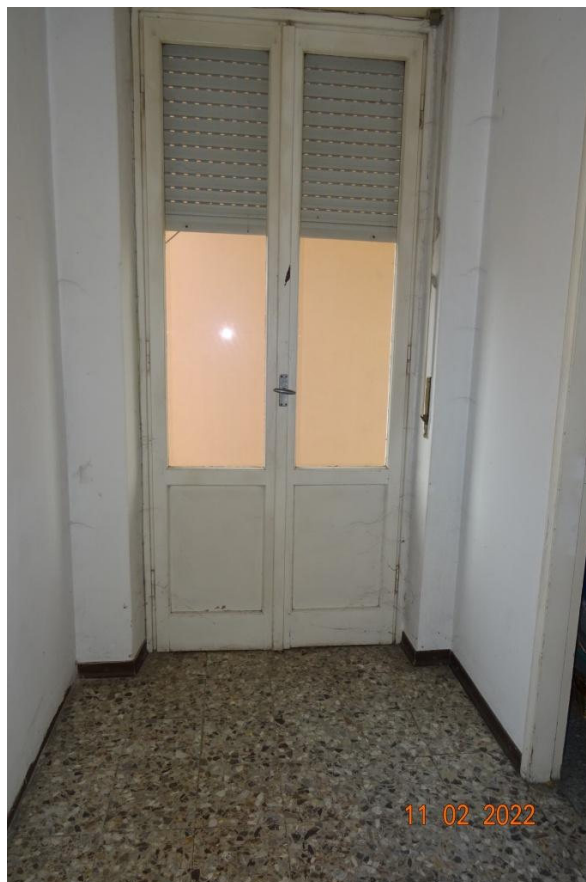
Finestre con vetro semplice e tapparelle in PVC ,
tutto in pessimo stato di conservazione.

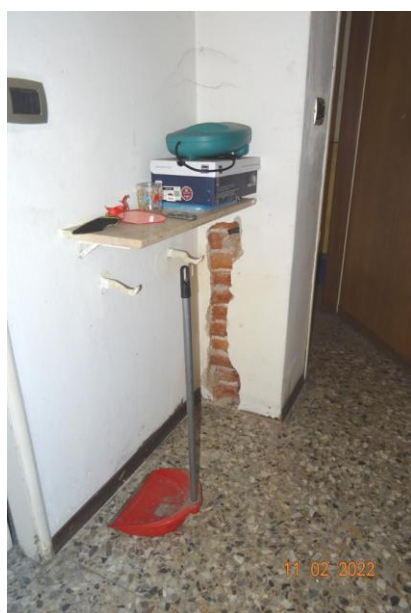
Elettrico: eseguito sotto traccia, privo di conformità

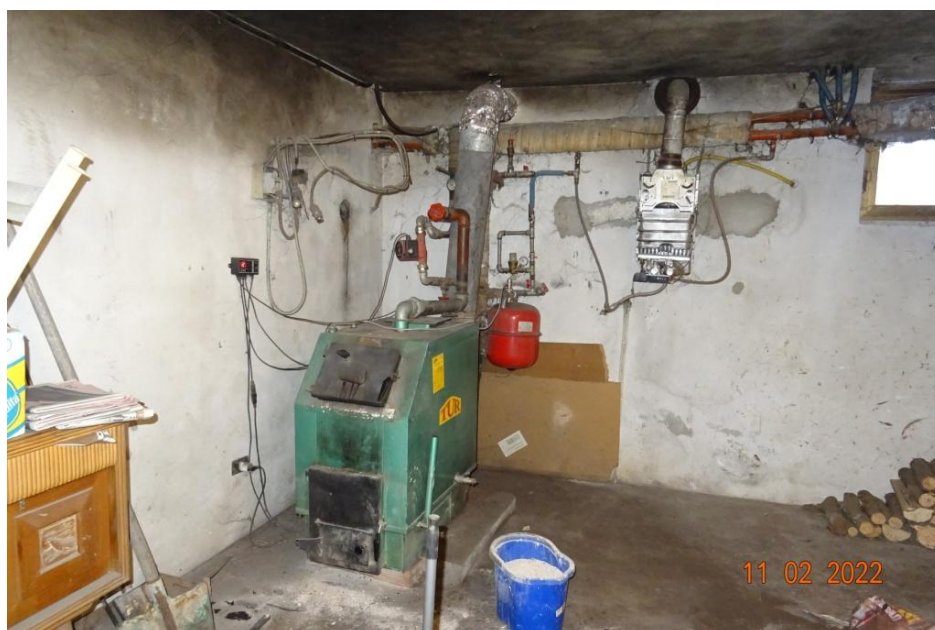
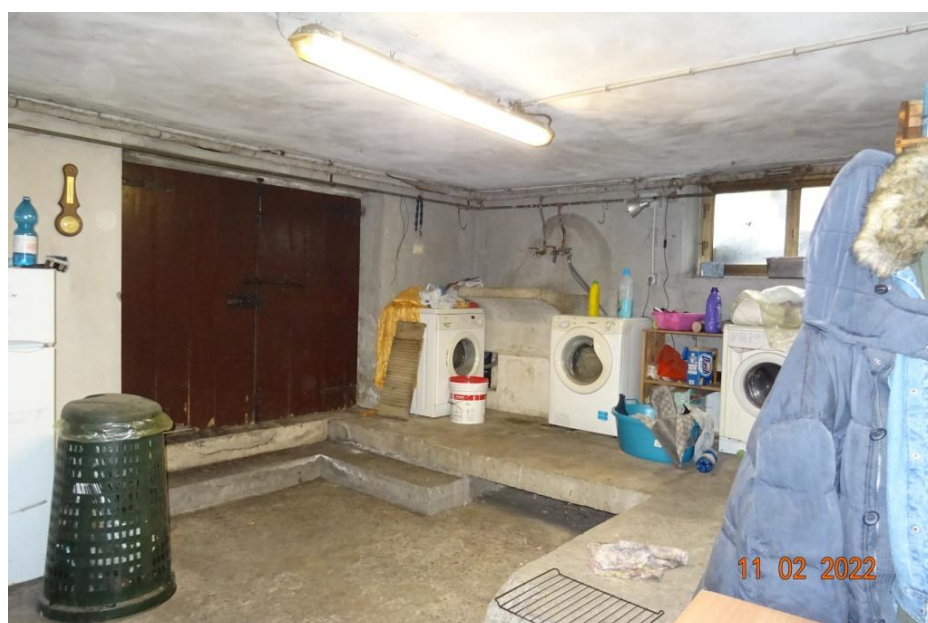
3.4 - cantina

Al piano seminterrato, con accesso interno tramite il vano scala comune, oppure direttamente dal cortile esterno, si trovano due locali con pavimento in cemento destinati a cantina. La superficie utile dei vani è di

78 mq circa, oltre al vano scala di mq 8,70, l'altezza è di m. 2,30. I locali presentano un cattivo stato di conservazione. All'interno della cantina è installata la caldaia, non funzionante. Tutto il piano cantina è comune con l'altra unità mappale 1060 sub. 5.

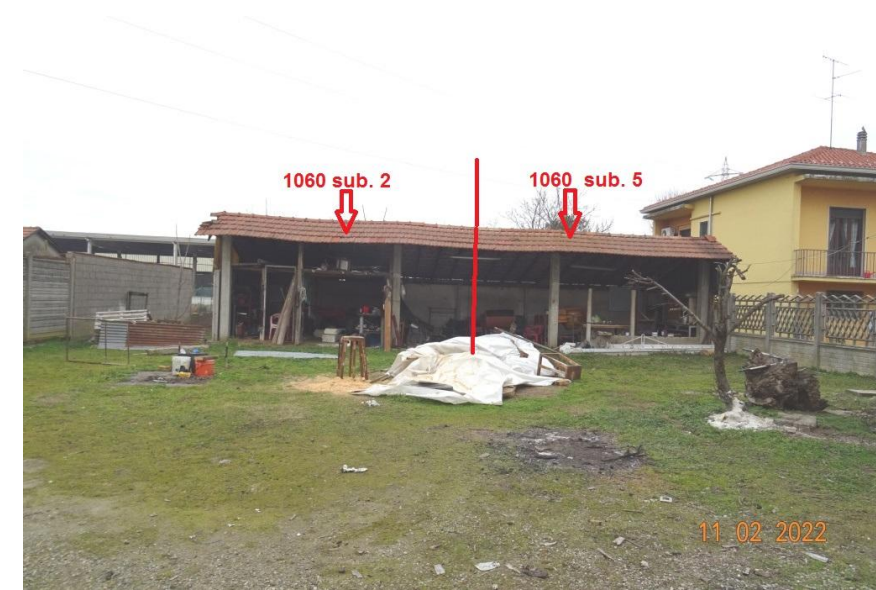
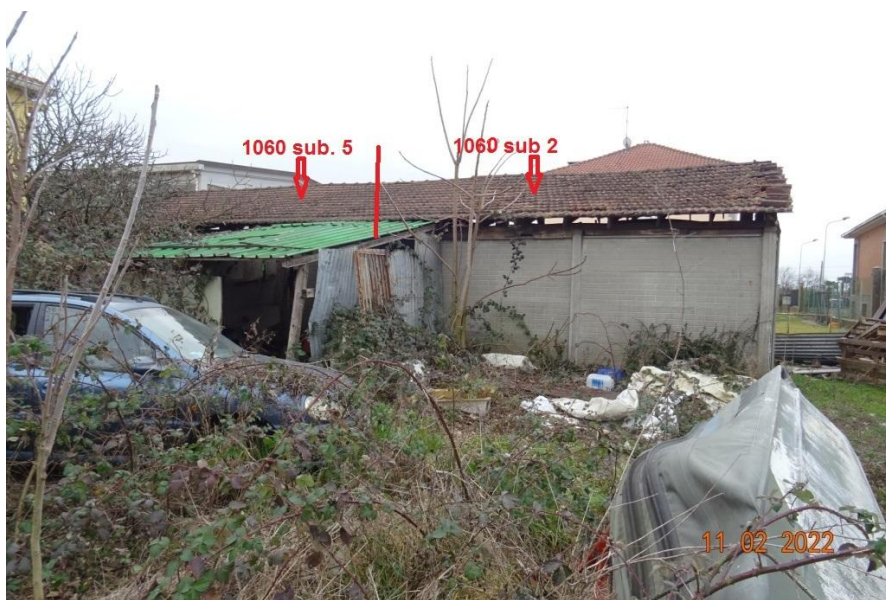
3.5 - portico -

In corpo staccato, posto sul retro dell'edificio c'è un vecchio manufatto posticcio formato da pannelli e colonne prefabbricate, tetto con orditura di legno e marsigliesi. L'immobile presenta un pessimo stato di conservazione, la porzione oggetto di stima è la parte rivolta a ovest della superficie di circa 28 mq (7,00 x 4,00), adiacente al manufatto ci sono alcuni portici o "baracche" di lamiera posticci da demolire.

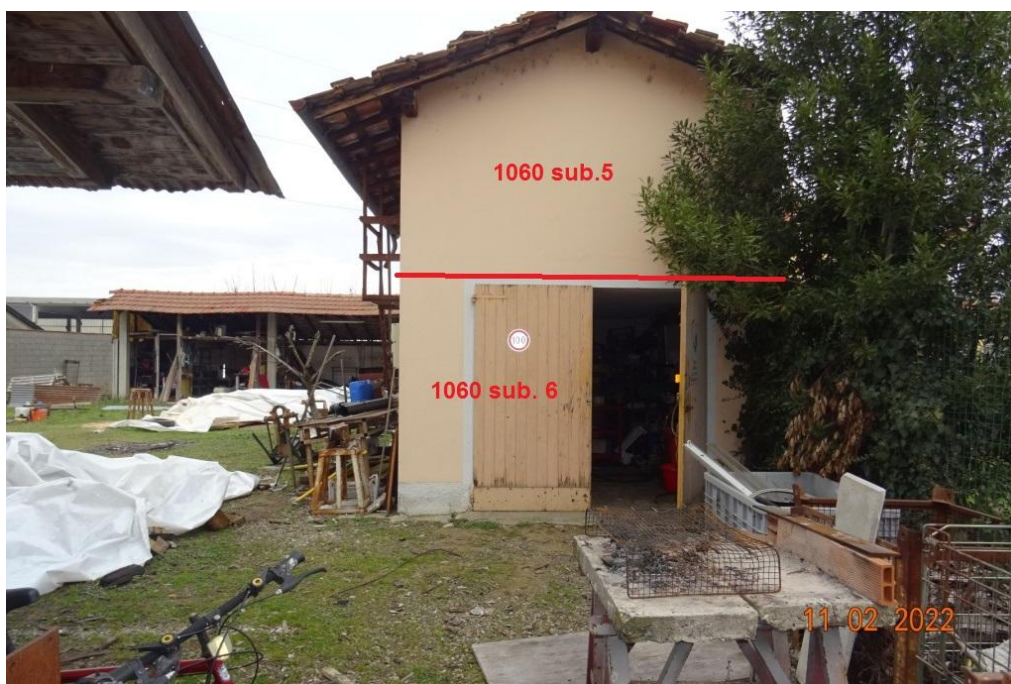
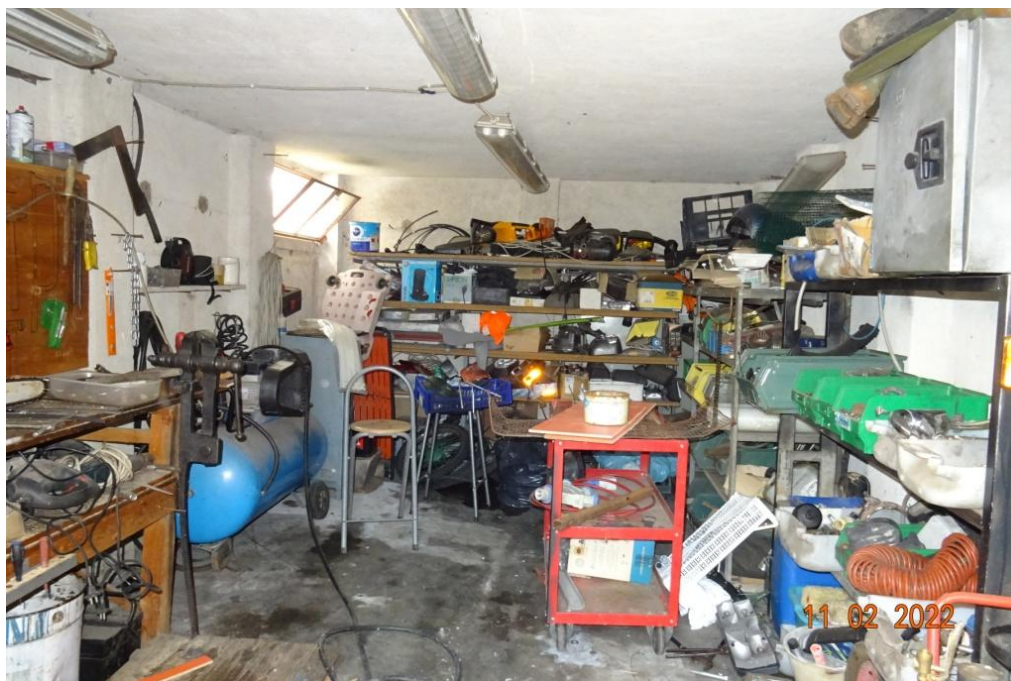
3.6 - box -

Trattasi di un piccolo box (5,40 x 3) della superficie di circa 16 mq con altezza di m. 2,05 circa, posto al piano terra del piccolo fabbricato costruito nella zona retrostante l'edificio principale.

Il manufatto in muratura presenta un mediocre stato di conservazione, ha il pavimento di cemento e portone di legno, il tetto con orditura in legno necessita di manutenzione.

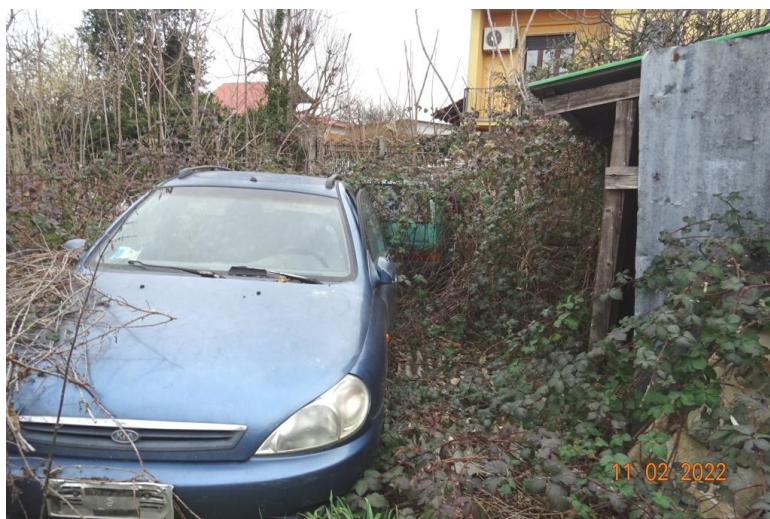
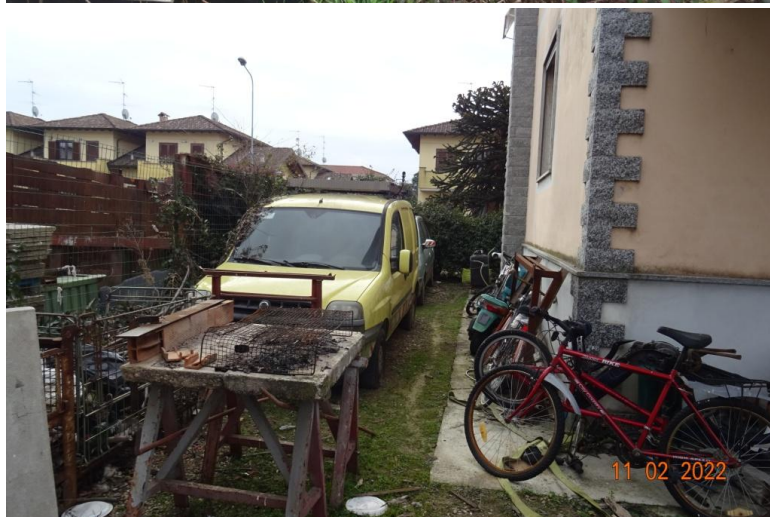
3.7 - area cortilizia -

L'area cortilizia comune sviluppa una superficie catastale di mq. 1193, è recintata e in prevalenza sterrata, necessita di una pulizia con trasporto in discarica di alcuni automezzi abbandonati e materiale accatastato di diversa natura. Sull' area sono edificati senza titolo alcuni fabbricati posticci di lamiera, anch'essi sono da demolire e conferire in discarica.
