TRIBUNALE DI PAVIA

Procedure Esecutive N° 176/2021-190/2023

1 - CONCLUSIONI DEFINITIVE - LOTTO 2

In Cassolnovo via Carlo Alberto n.168, quota di 1/1 di piena proprietà di un appartamento al piano primo di tre locali, cucina, disimpegno e bagno, con cantina al piano seminterrato in comune con l'appartamento al piano rialzato (mapp.1060 sub. 5). Inoltre in corpo staccato piccolo box e porzione di portico al piano terra con area cortilizia comune.

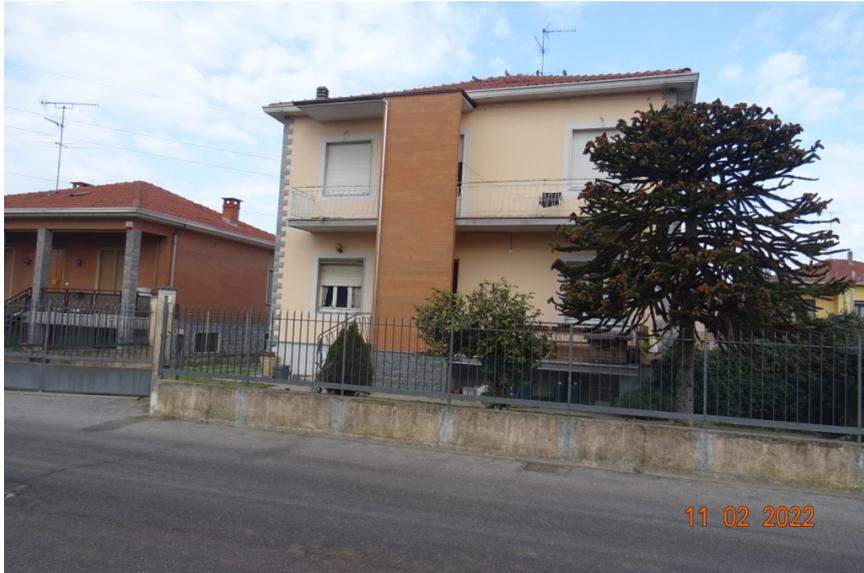
Il fabbricato presenta un cattivo stato di manutenzione, una tipologia costruttiva di genere economica originaria degli anni cinquanta del secolo scorso.

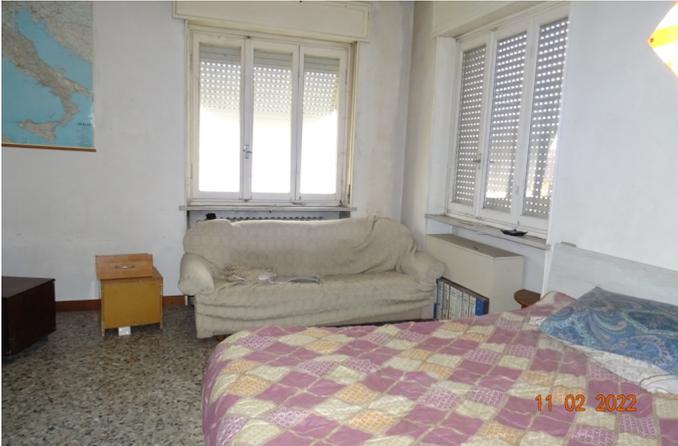
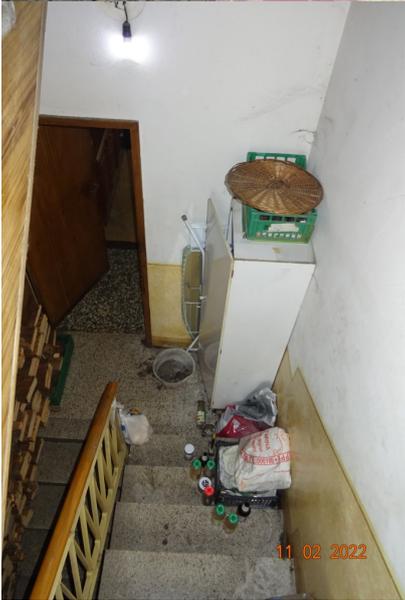
Pavimentazioni e rivestimenti

Superfici	
Appartamento	Sup. lorda abitazione	mq. 97,50
	Sup. cantina comune	mq. 107
	Sup. balcone	mq. 9
Locali	Sup. nette: <u>soggiorno</u>	mq. 20,70
	<u>Cucina</u>	mq. 9,05
	<u>Disimpegno</u>	mq. 8,16
	Camera	mq. 18,92
	Camera	mq. 14,62
	Bagno	mq. 5,61
	Altezza media dei locali ml. 3,05	
Struttura del fabbricato	Muratura portante mista, cemento al P. S1 e laterizio	
TETTO	Copertura a falde con orditura in legno manto non ispezionabile	
Pareti esterne	Intonacate al civile e tinteggiate.	
Tavolati interni	Tavolati in forati e pareti di spina (spess. cm. 8 /25)	
Intonaci	Intonaco al civile	
	pavimenti in graniglia e rivestimenti in ceramica il tutto datato all'epoca di costruzione

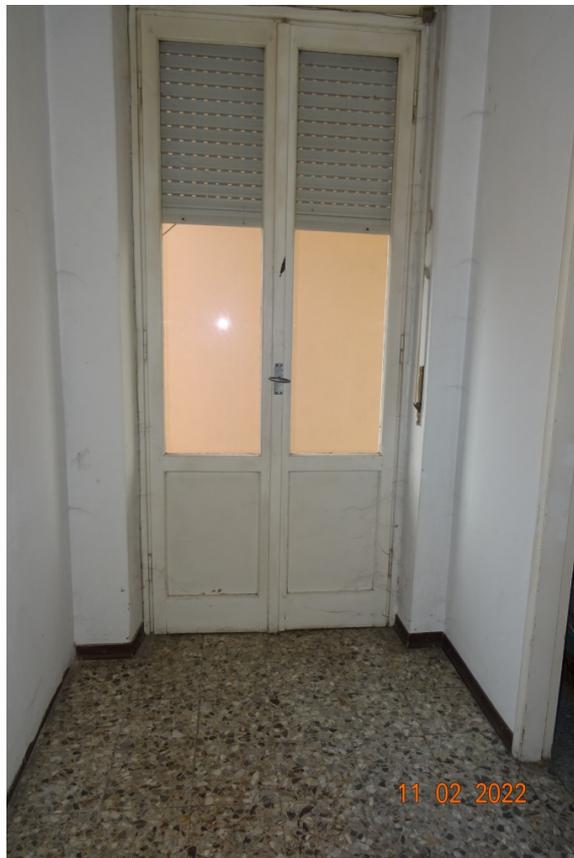
Finestre con vetro semplice e tapparelle in PVC ,
tutto in pessimo stato di conservazione.

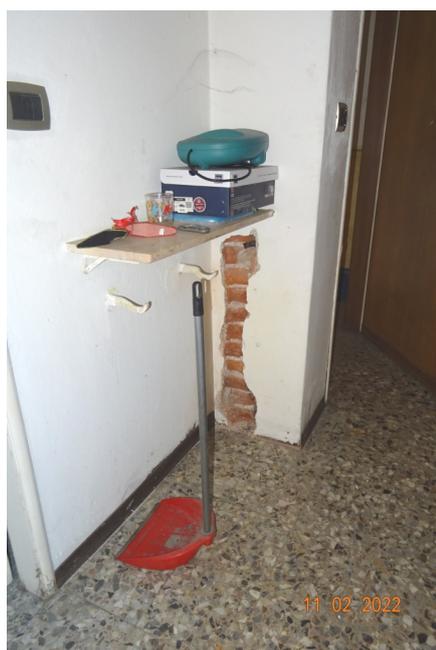
Elettrico: eseguito sotto traccia, privo di conformità

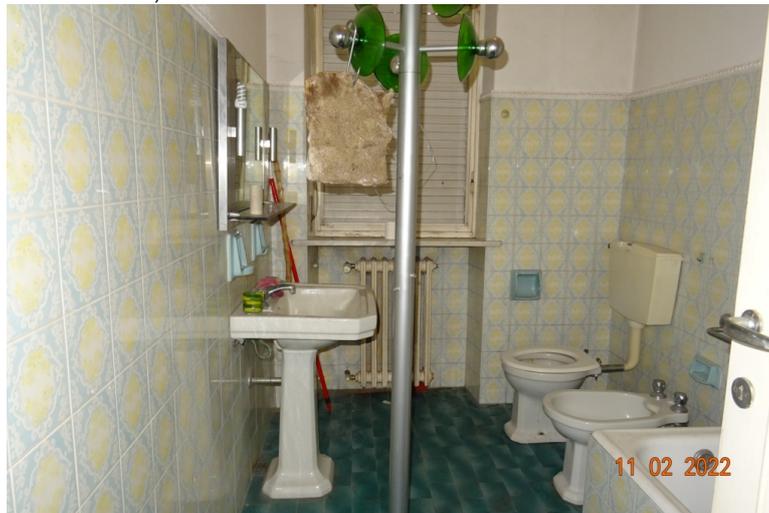
Idrico sanitario: impianto, sanitari e rubinetteria datati in pessimo stato di conservazione, da sostituire e rifare.

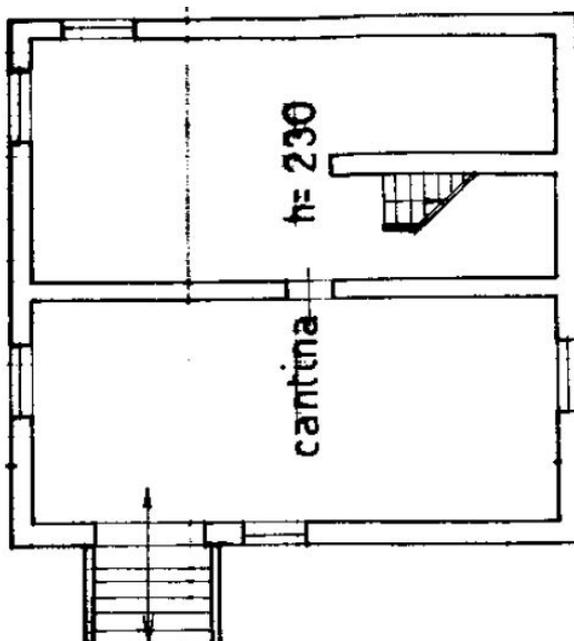
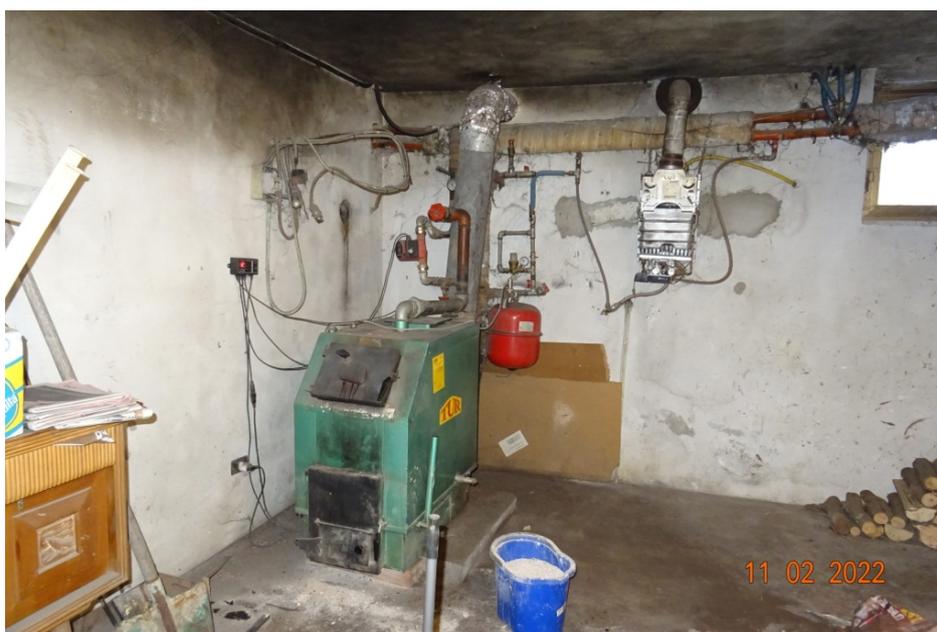
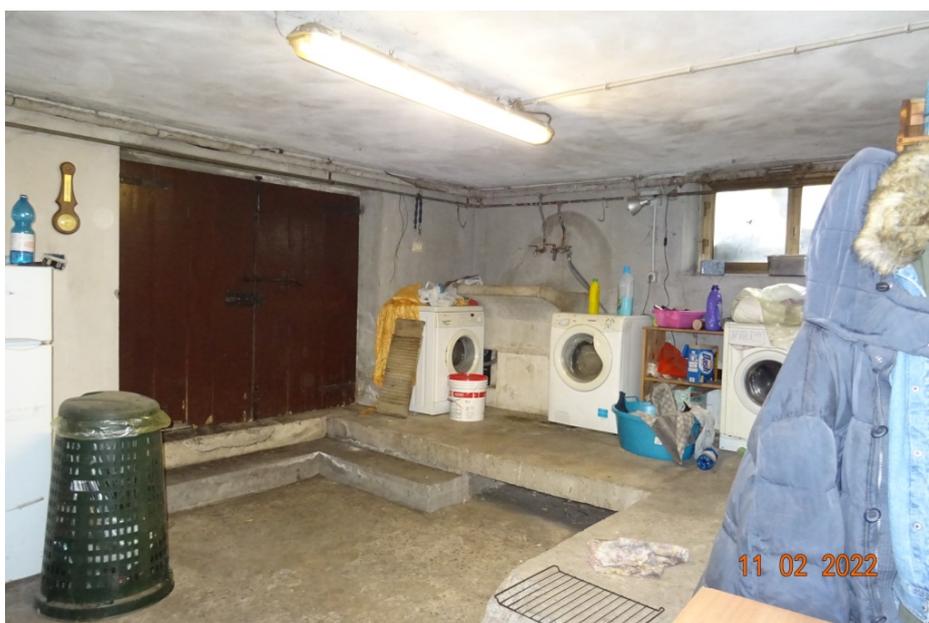
3.4 - cantina

Al piano seminterrato, con accesso interno tramite il vano scala comune, oppure direttamente dal cortile esterno, si trovano due locali con

pavimento in cemento destinati a cantina. La superficie utile dei vani è di 78 mq circa, oltre al vano scala di mq 8,70, l'altezza è di m. 2,30. I locali presentano un cattivo stato di conservazione. All'interno della cantina è installata la caldaia, non funzionante. Tutto il piano cantina è comune con l'altra unità mappale 1060 sub. 5.

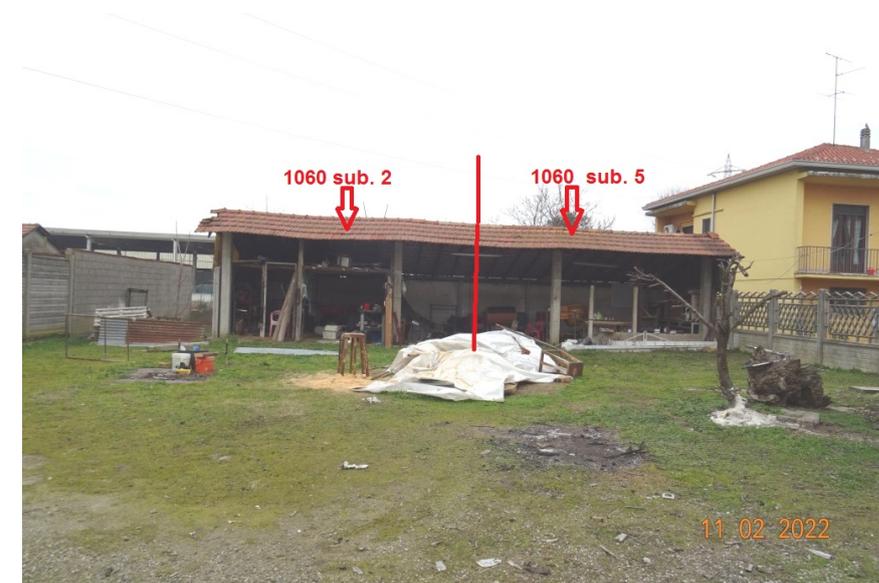
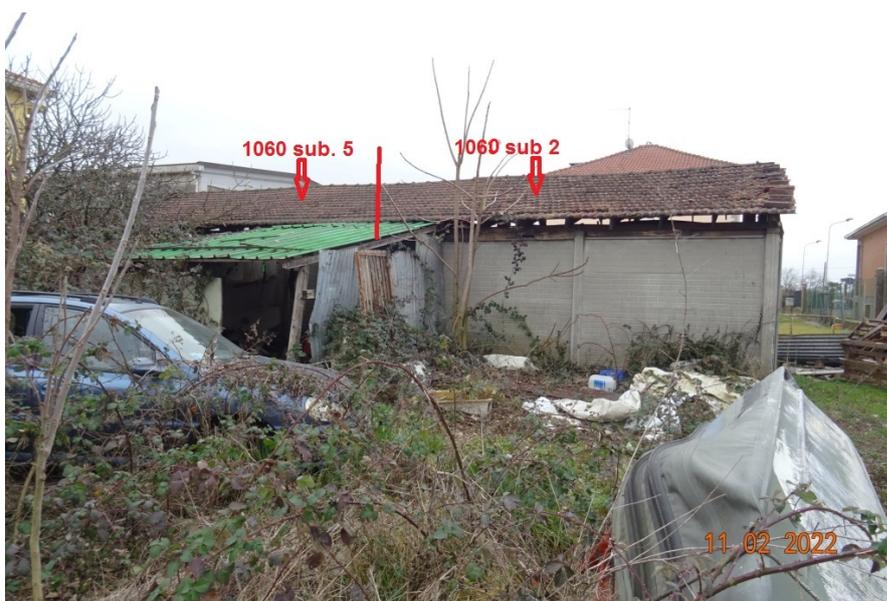
3.5 - portico -

In corpo staccato, posto sul retro dell'edificio c'è un vecchio manufatto posticcio formato da pannelli e colonne prefabbricate, tetto con orditura di legno e marsigliesi. L'immobile presenta un pessimo stato di conservazione, la porzione oggetto di stima è la parte rivolta a ovest della superficie di circa 28 mq (7,00 x 4,00), adiacente al manufatto ci sono alcuni portici o "baracche" di lamiera posticci da demolire.

predetta tettoia, in base alle nuove disposizioni catastali si devono variare tutte le unità che sono oggetto di stima. Infine senza un adeguamento non sarebbe certificabile l'idoneità statica del manufatto. I costi per la demolizione e trasporto in discarica della tettoia assieme agli altri manufatti precari presenti sull'area sono quantificati in € 2.500,00, tali costi sono da suddividere al 50% tra i due lotti oggetto di stima, essendo il manufatto costruito sull' area comune.

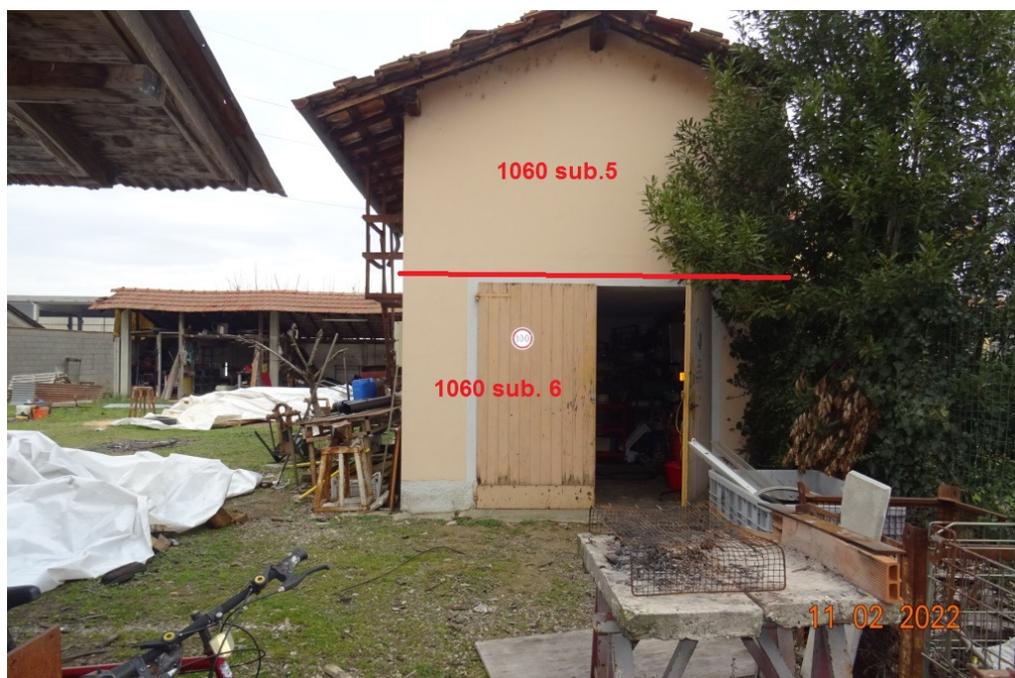
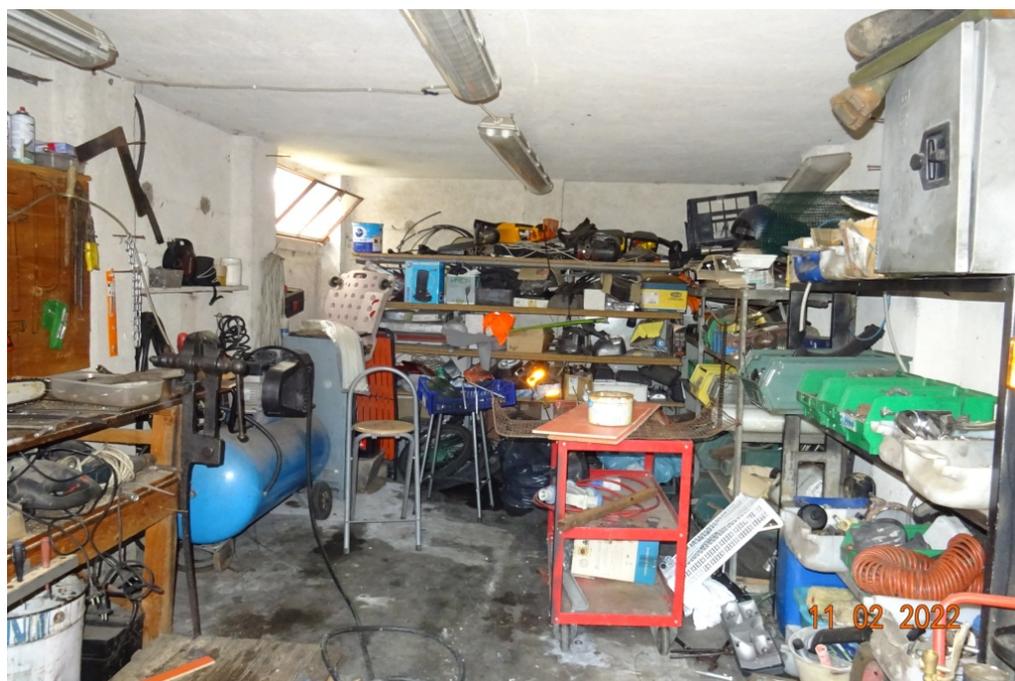
3.6 - box -

Trattasi di un piccolo box (5,40 x 3) della superficie di circa 16 mq con altezza di m. 2,05 circa, posto al piano terra del piccolo fabbricato costruito nella zona retrostante l'edificio principale.

Il manufatto in muratura presenta un mediocre stato di conservazione, ha

il pavimento di cemento e portone di legno, il tetto con orditura in legno necessita di manutenzione.

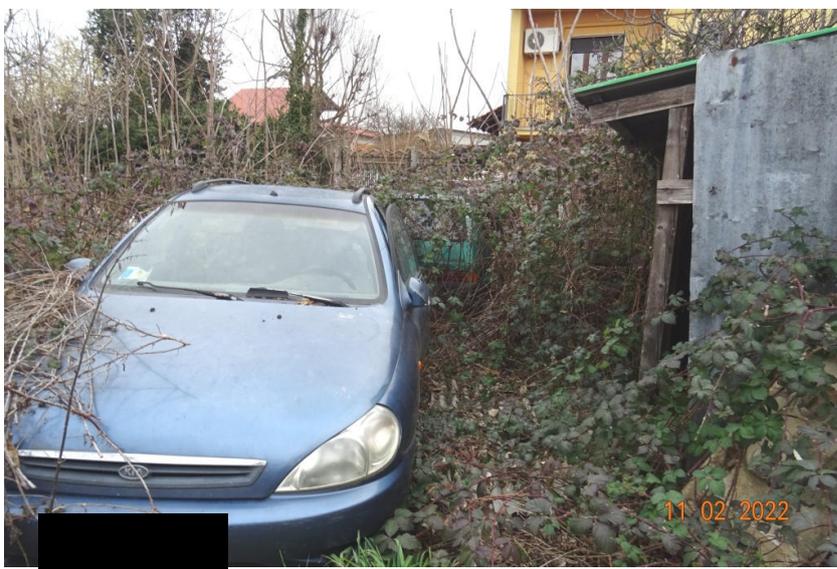
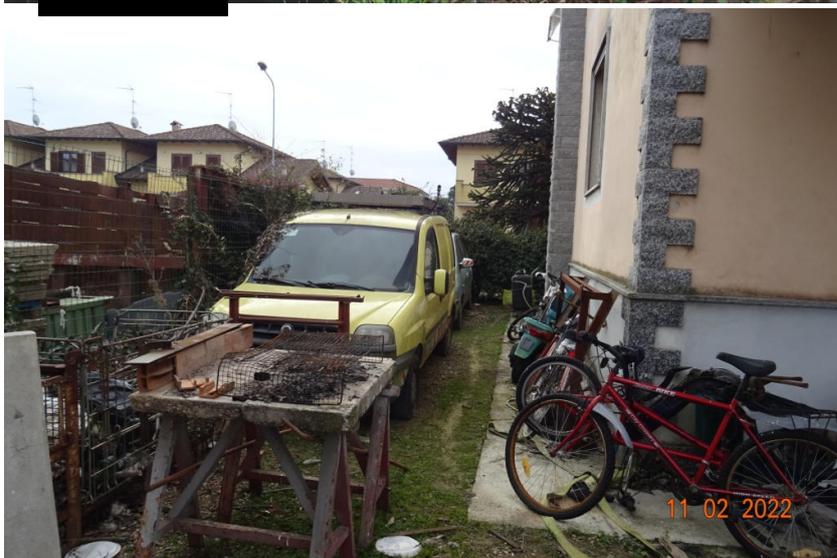
3.7 - area cortilizia -

L'area cortilizia comune sviluppa una superficie catastale di mq. 1193, è recintata e in prevalenza sterrata, necessita di una pulizia con trasporto in discarica di alcuni automezzi abbandonati e materiale accatastato di diversa natura. Sull' area sono edificati senza titolo alcuni fabbricati posticci di lamiera, anch'essi sono da demolire e conferire in discarica.
