**Tribunale Ordinario di Cagliari
Sezione Fallimenti**

**Consulenza Tecnica d'Ufficio
nel procedimento fallimentare n° 4/2020**

Fallimento XXXXXXXXXX

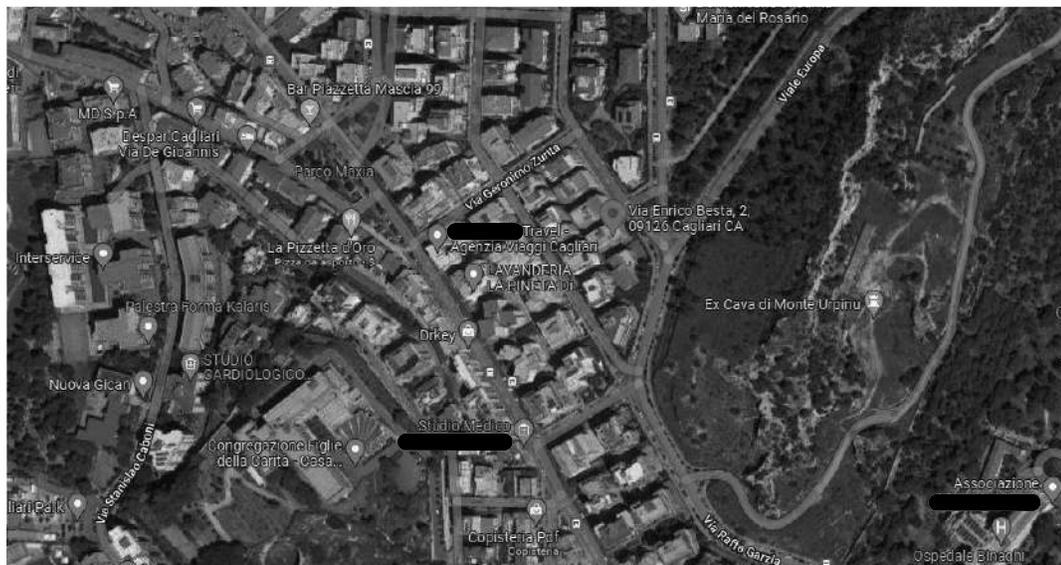
Figura 1. Inquadramento del bene

Il fabbricato è sito nella Via Enrico Besta con ingresso pedonale al civico 2 e ingresso carraio al civico 4, Cagliari – Piano rialzato (piano terra) – come riportato nell'allegato n. 1 – Lotto n. 1); l'immobile è ubicato in prossimità del parco cittadino di Monte Urpinu.
