- TRIBUNALE DI CALTAGIRONE -

----- CONSULENZA TECNICA -----

- ESECUZIONE IMMOBILIARE n° 119/2010 -

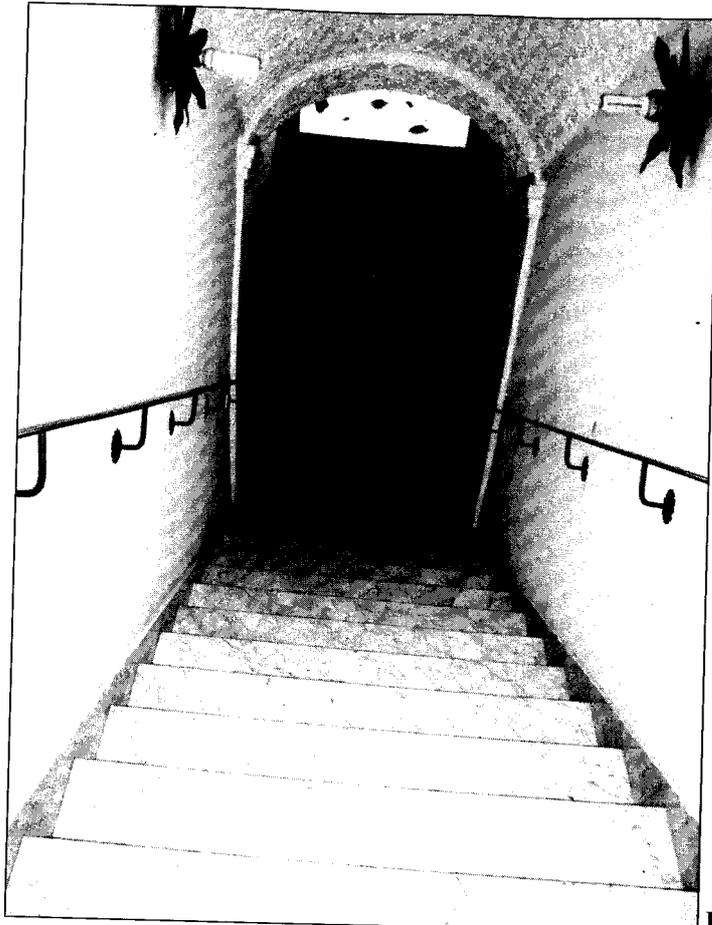
FOTON°5

All'abitazione vi si accede dal civico 33 di via Roma tramite una scala comune ad altra ditta non eseguita.

Scala comune d'ingresso dal civico 33 di via Roma

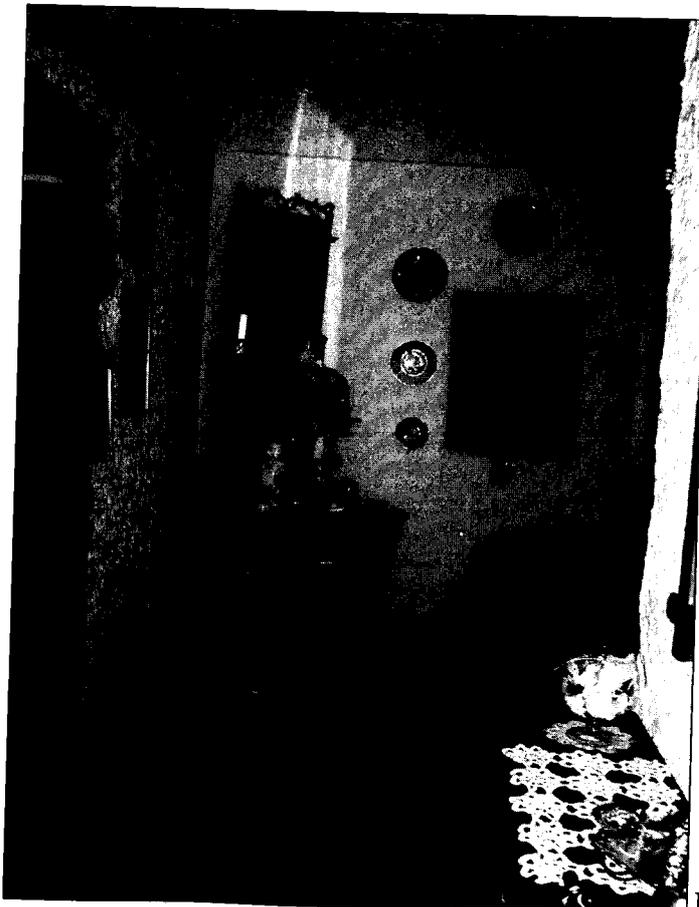
FOTON°6

La porzione di appartamento a destra, abitata dai debitori esecutati è composta da un ingresso, un soggiorno che si affaccia su via Popolo tramite un balcone con ballatoio, una cucina, un corridoio, un bagno, due vani lettino, un vano letto con w.c. e spogliatoio in camera che prospetta sulla via Roma tramite un balcone con ballatoio. Tutti i vani sono arieggiati ed illuminati da balconi e finestre. I pavimenti sono in ceramica-gress, le pareti sono in parte tinteggiate ed in parte a gesso effetto rustico, nel soggiorno vi è controsoffitto in legno, il quale nasconde affreschi di pregio, da restaurare, per come riferito dai debitori esecutati: le porte interne sono in legno di ottima qualità, mentre gli infissi esterni sono in legno di vecchia realizzazione.

Vista interna dell'abitazione al 1° piano a destra

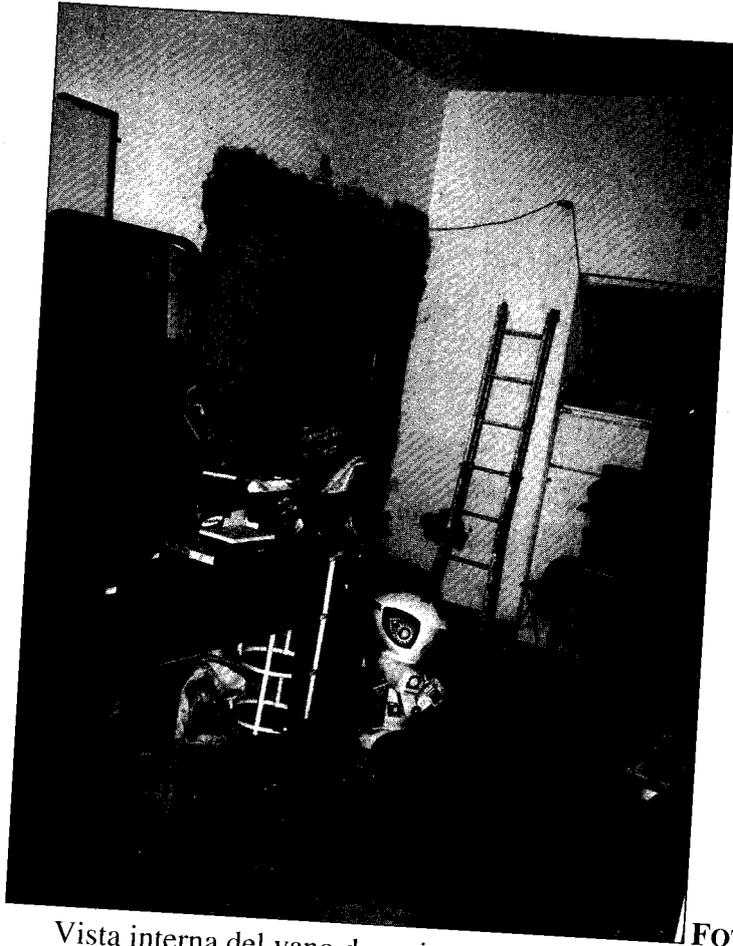
FOTO N°18

Vista interna del vano deposito prospettante su via Roma

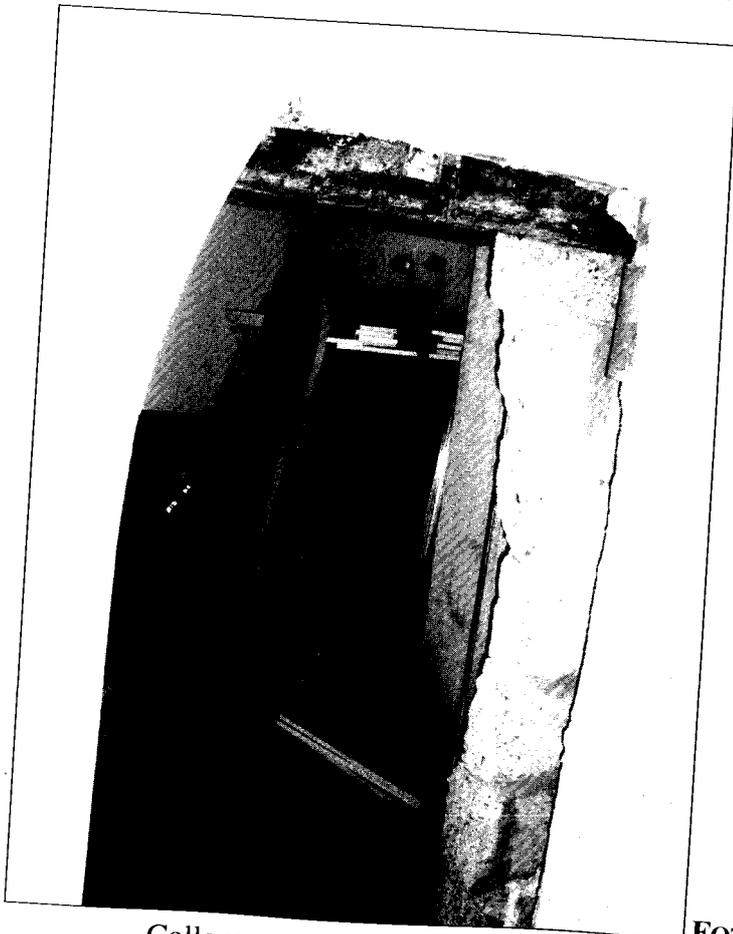
FOTO N°19

Collegamento dai locali deposito al garage

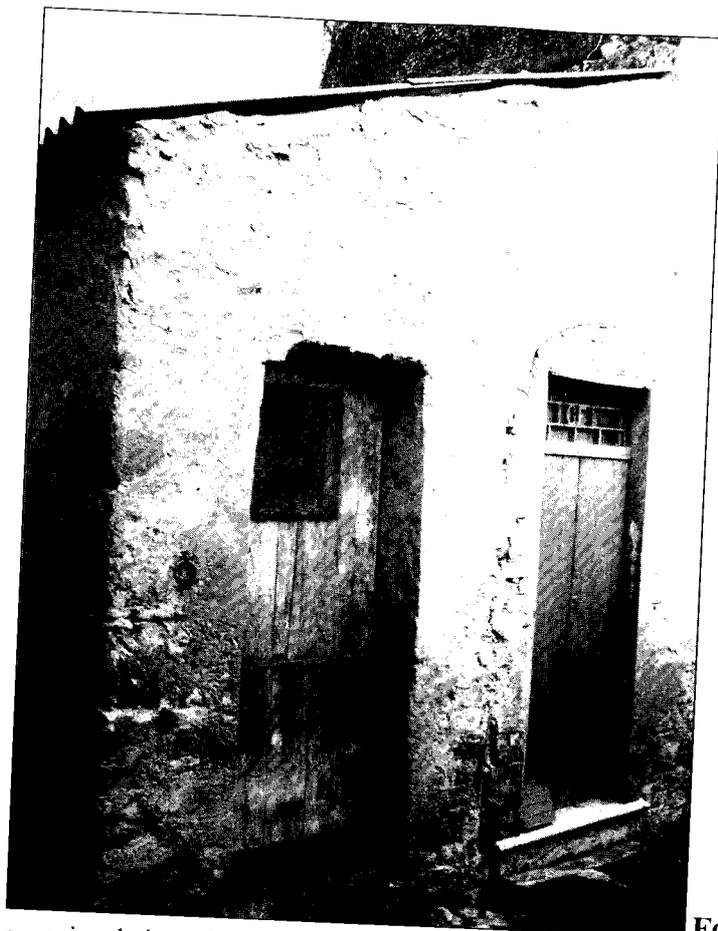
FOTO N°31

E' composto da un garage carrabile con ingresso direttamente dalla via Caracciolo. Dal vicolo di via Caracciolo, vi sono due ingressi adiacenti, uno che permette l'accesso ad un vano deposito rustico al piano terra,

Ingressi nel ripostiglio al piano terra del vicolo e nel vano al 1° piano

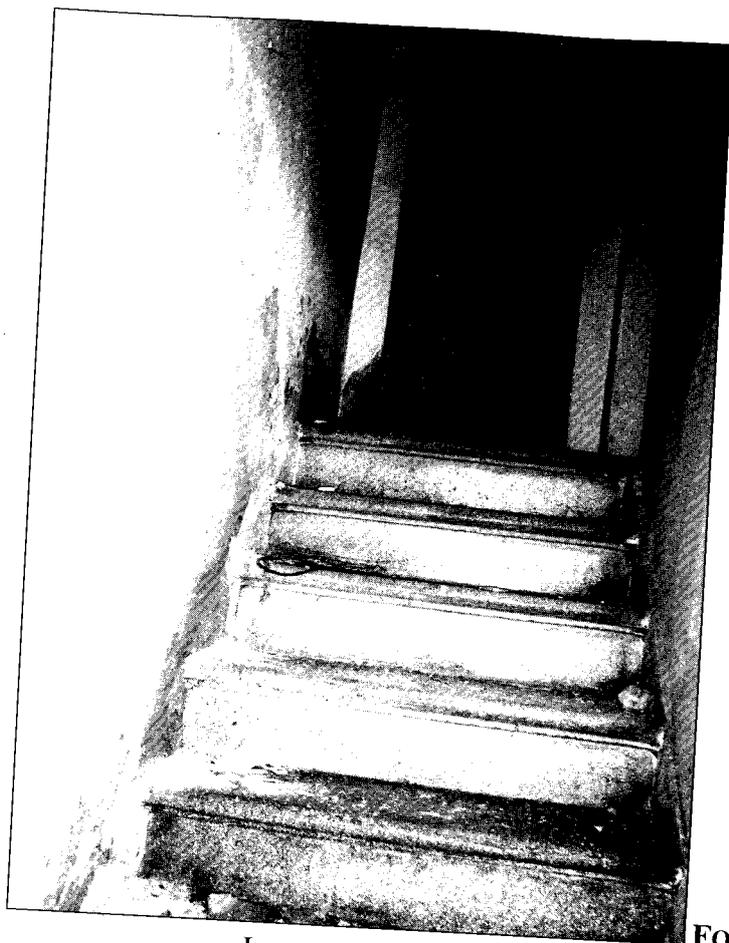
FOTO N°33

- Si fa rilevare che catastalmente risulta censito solo il piano terra mentre non risulta il vano e w.c. al 1° piano. Tenuto conto che non vi è planimetria catastale non è stato possibile approfondire tale verifica diretta, mentre nel titolo di provenienza vi è la seguente descrizione dell'immobile: *“una casetta sita nel comune di Niscemi, via Caracciolo n°83 n°85, composta da due vani al piano terra e da un solaio soprastante a primo piano, entro cortile aperto da due lati.”*

Da tale descrizione si può dedurre che in origine non esisteva il vano al primo piano, ma a parere dello scrivente per le caratteristiche costruttive dello stesso non può attribuirsi ad una recente sopraelevazione, anzi sembra proprio un vecchia costruzione di circa 80 anni fa.

Ingresso al vano al 1° piano

A questo punto il C.T.U. ritiene che detto vano sia sfuggito alle catastazioni o alle verifiche d'Ufficio, pertanto prima della vendita di questo cespite, si debba procedere alla variazione catastale al N.C.E.U. per sopraelevazione, per aggiornare la situazione dei luoghi alla situazione catastale e trasferire al futuro acquirente la giusta consistenza catastale.

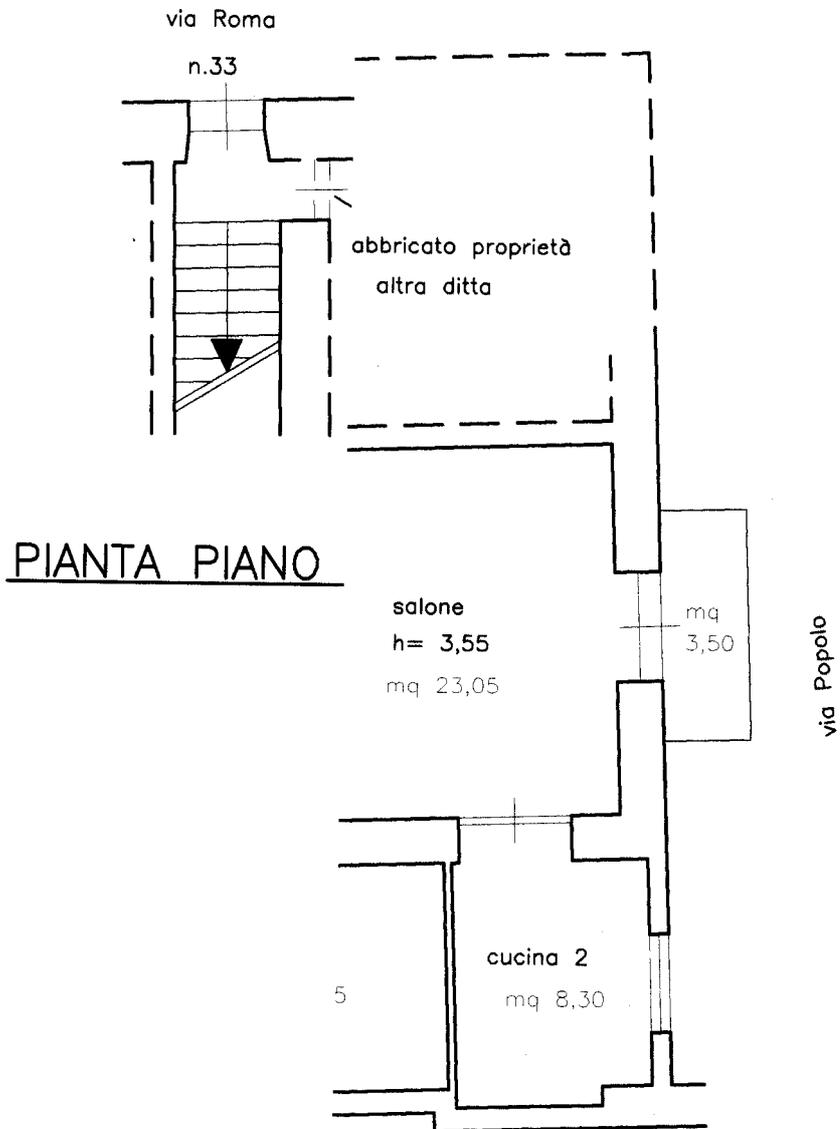
TAV. 1
DOC. 5

La situazione attuale dei luoghi, o meglio le divisioni interne dell'abitazione, hanno modificato l'originario passaggio sul quale gravava la servitù di passaggio, pertanto allo stato attuale non vi è possibilità per i proprietari del lastrico solare accedere al 2° piano, se non attraversando l'abitazione o dal lato destro (tramite l'attuale w.c.) o dal lato sinistro (tramite il vano letto), per come ben rappresentato nell'elaborato grafico redatto dal C.T.U. (tav.1 doc.5).

In realtà la situazione dei luoghi è ben diversa, considerato che il percorso riguardante la servitù di passaggio, oggi è occupato dall'ingr.-1, dal rip. e dal bagno 1, inoltre il pianerottolo della scala che, dal primo piano, sale al secondo piano, è utilizzato come ripostiglio del vano letto dell'abitazione (lato sinistro).

Fabbricato sito a Niscemi in via Roma n.33
Censito al N.C.E.U. al foglio 91 particella 18
graffata con la part. 182 sub 4, e part. 18
Superficie coperta piano 1° mq 173,00 esclu

Vano scala comune alle le unità immobiliari
tra cui la particella 181 sub 4 al piano secondo
come rappresentato nella planimetria catastale
Situazione dei luoghi modificata rispetto alla
predetta planimetria catastale

A seguito di tale constatazione, il C.T.U. ritiene che il futuro acquirente dovrà ripristinare la servitù di passaggio tramite la quale la proprietaria del lastrico al secondo piano esercita il diritto di passaggio, così come rappresentato nella planimetria catastale, ciò a cura e spese del futuro acquirente.

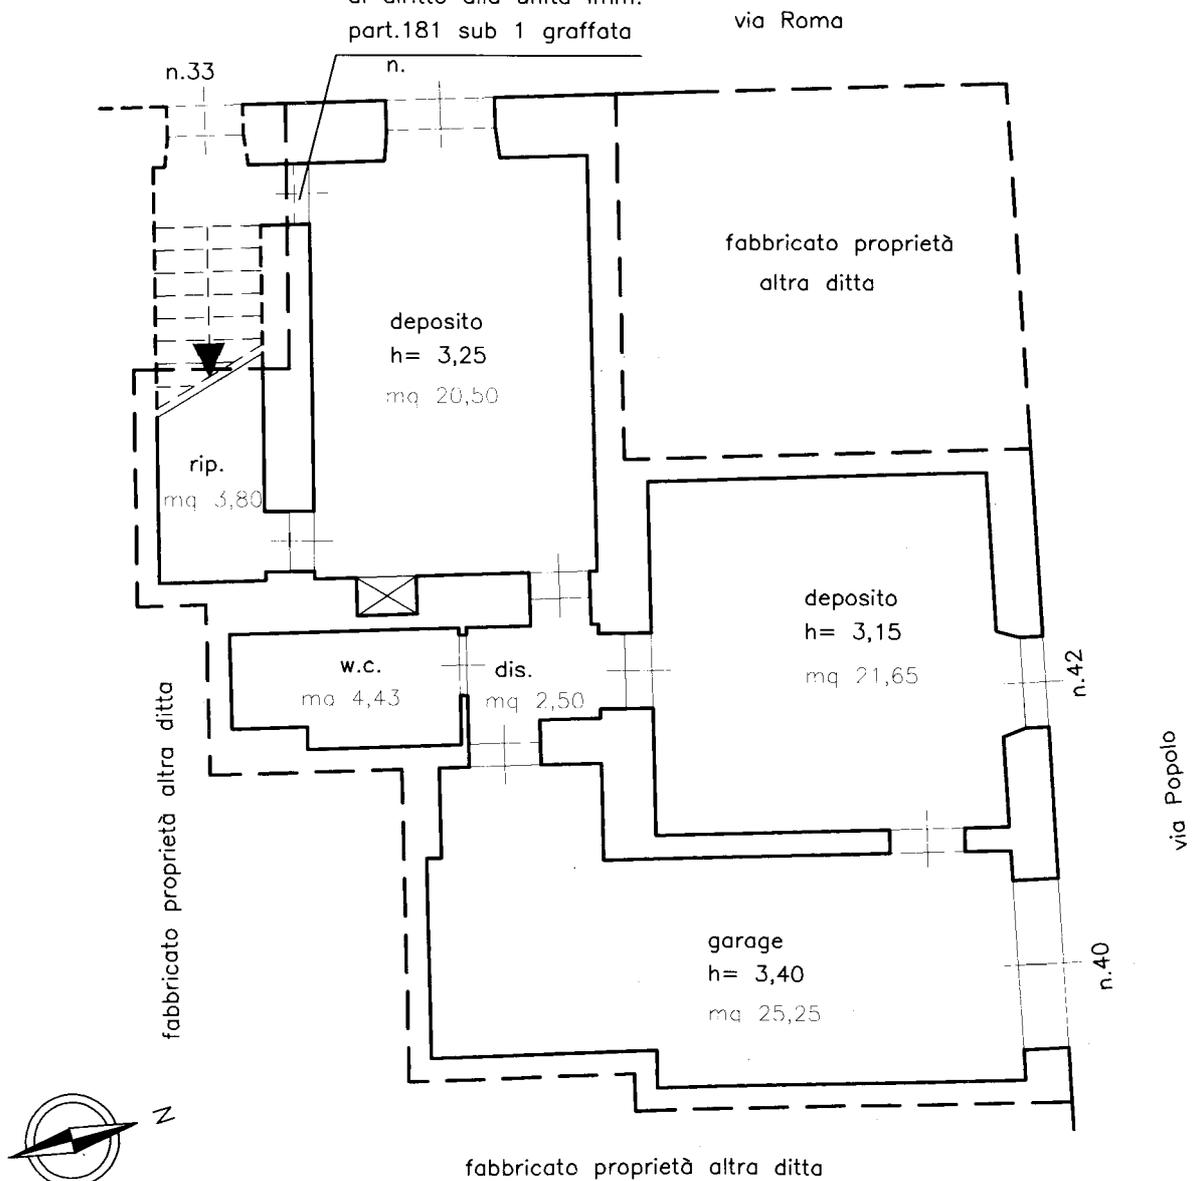
TAV. 2
DOC. 10

Ingresso di comodo non
di diritto alla unità imm.
part.181 sub 1 graffata

PIANTA PIANO TERRA

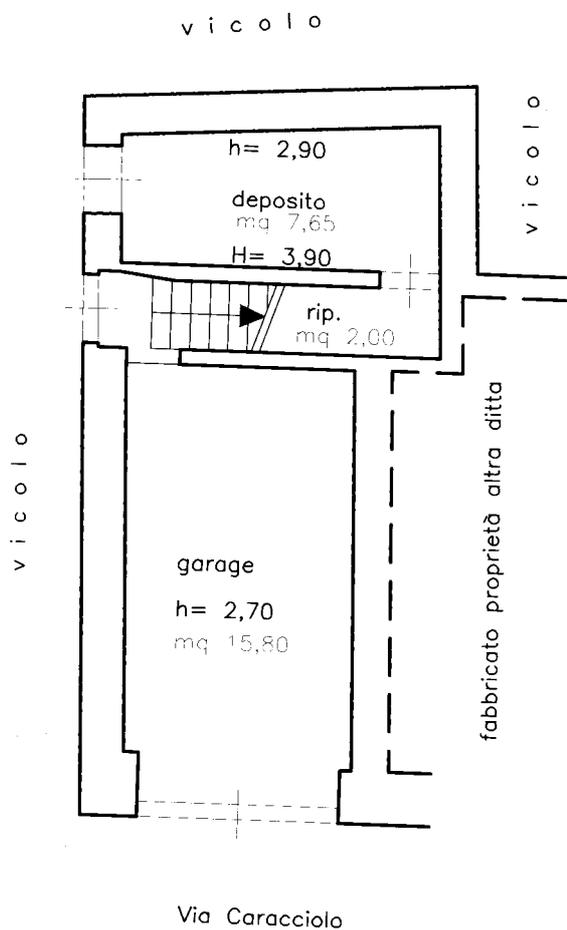
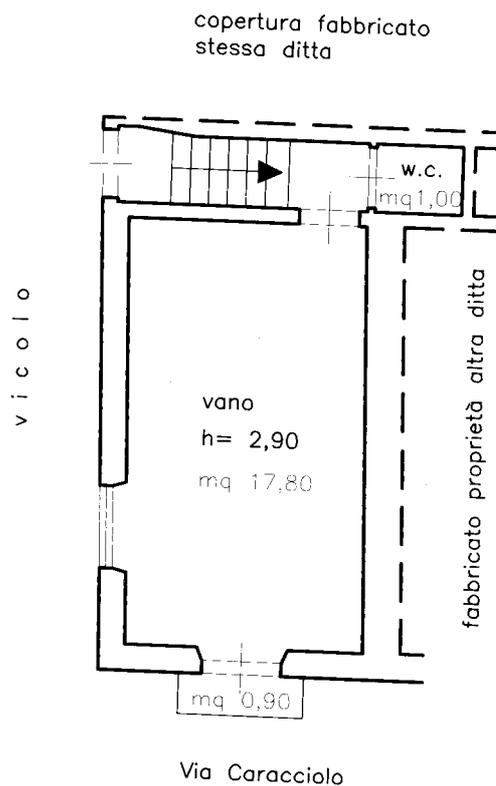
TAV. 3
BOC. 14

- In merito alla individuazione catastale dell’immobile, sulla scorta dell’elaborato grafico redatto dal C.T.U., tav.3, confrontato con lo stralcio di mappa catastale, è chiaro che l’immobile dovrebbe essere individuato dalla particella graffiata 397-399 e non solo dalla particella 397, oppure deve procedersi ad unificare la particella 399 alla 397, per bonifica della banca dati catastale.

Superficie coperta piano primo mq 28,70
