# TRIBUNALE ORDINARIO DI PAVIA

## FALLIMENTO XXX

**RAPPORTO DI STIMA DEL  
COMPENDIO IMMOBILIARE  
Rivanazzano Terme (Pv)  
Viale Cristoforo Colombo**

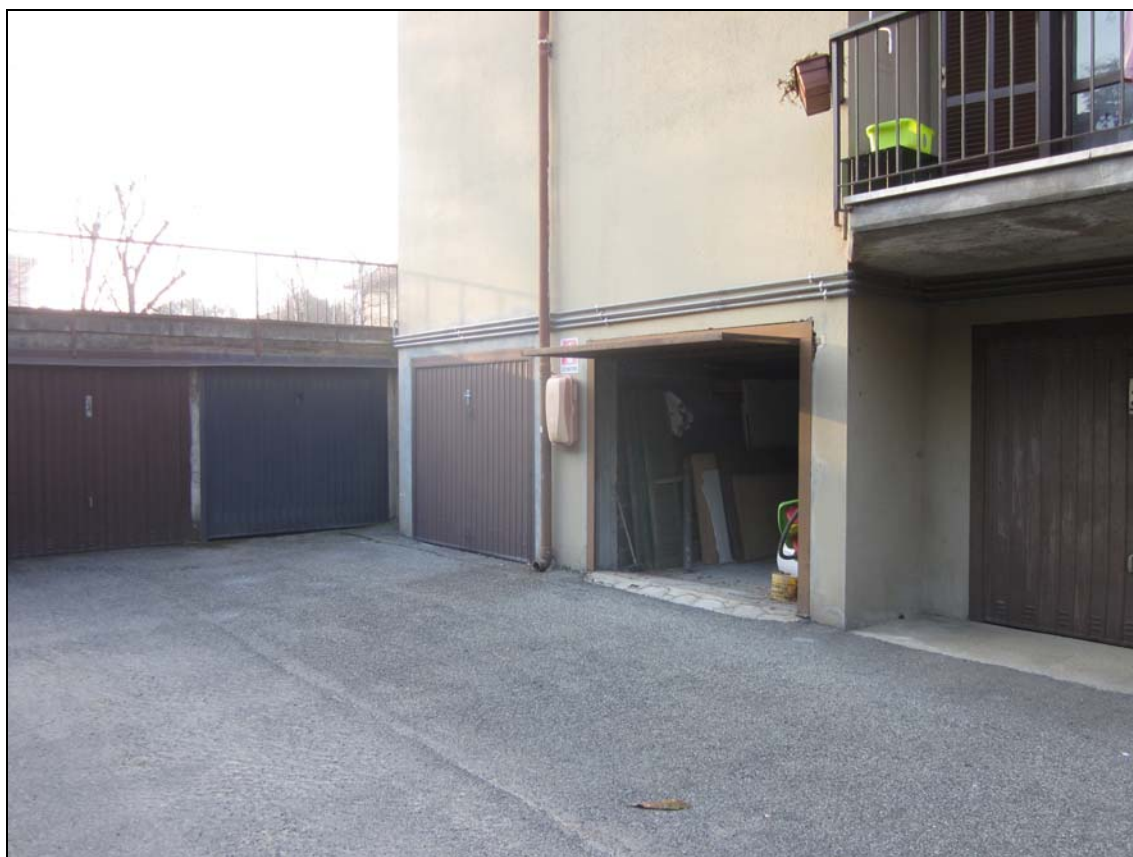
L'autorimessa, ritratta nella seguente fotografia, presenta una superficie interna netta di circa 16 m<sup>2</sup>, altezza interna di 2,38 m, pavimento e pareti in cemento, basculante metallica con apertura manuale.

Vista esterna dell'autorimessa

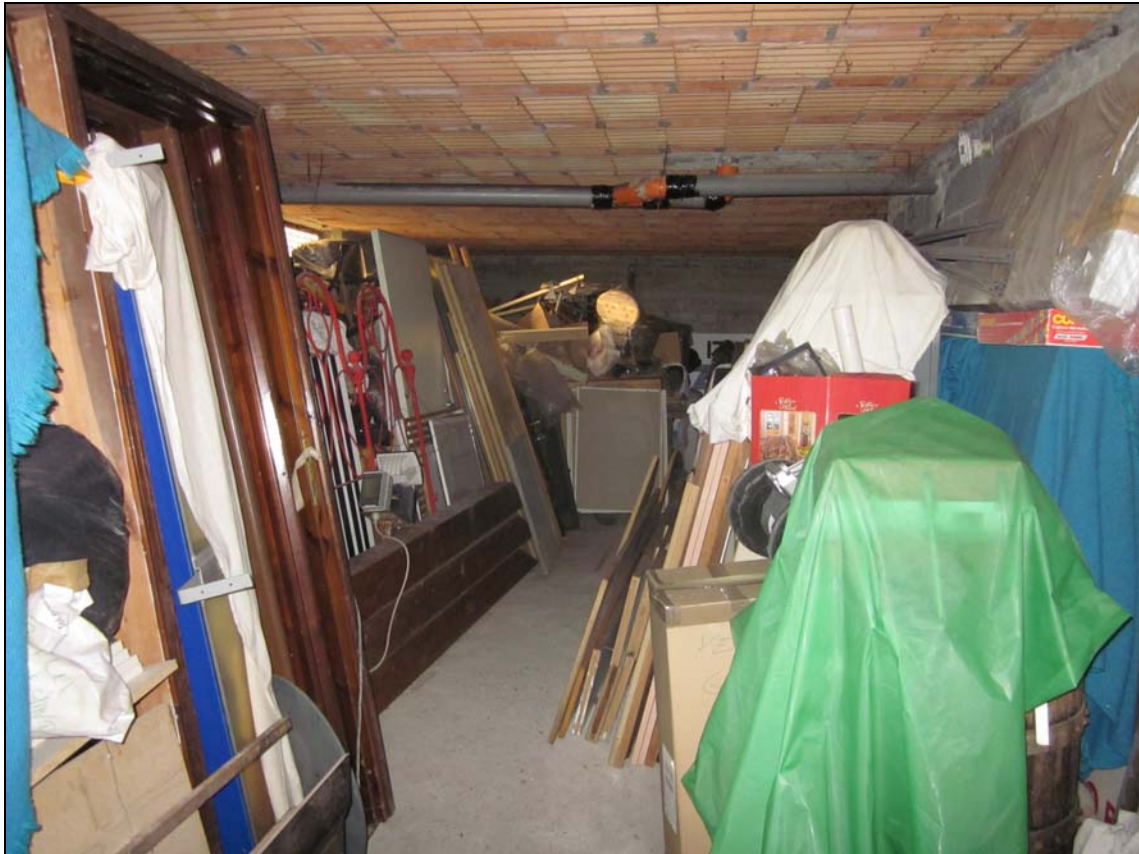
Il magazzino è accessibile dal vano scala condominiale, presenta pianta ad elle, ha una superficie interna netta di circa 82 m<sup>2</sup> e altezza interna di 2,38 m, pavimento e pareti in cemento; l'assemblamento di oggetti non ha consentito un'ispezione completa degli immobili che, data la presenza di lampade, si ritengono dotati di impianto elettrico.

Foto interna del magazzino
