### RAPPORTO DI STIMA DEL COMPENDIO IMMOBILIARE

Perito stimatore: Dott. Massimo Moncelli

**Beni in Comune di Savignano sul Panaro (Modena)**

**9. IDENTIFICAZIONE DEI BENI IMMOBILI OGGETTO DELLA VENDITA**

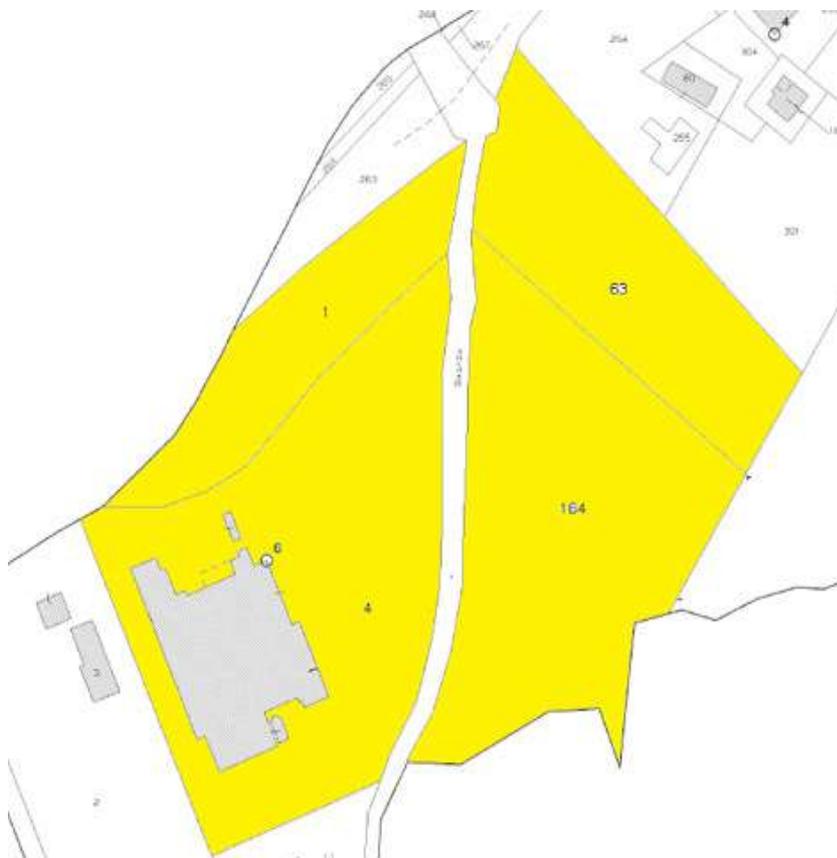
### 10.2 Descrizione immobiliare

Complesso immobiliare a destinazione industriale per la produzione di materie plastiche, attualmente in disuso, con accesso dallo svincolo della SS 569.

Il compendio è articolato su un unico corpo di fabbrica, realizzato in epoche successive, con relativa corte pertinenziale un tempo destinata a parcheggio e zona sosta dei materiali.

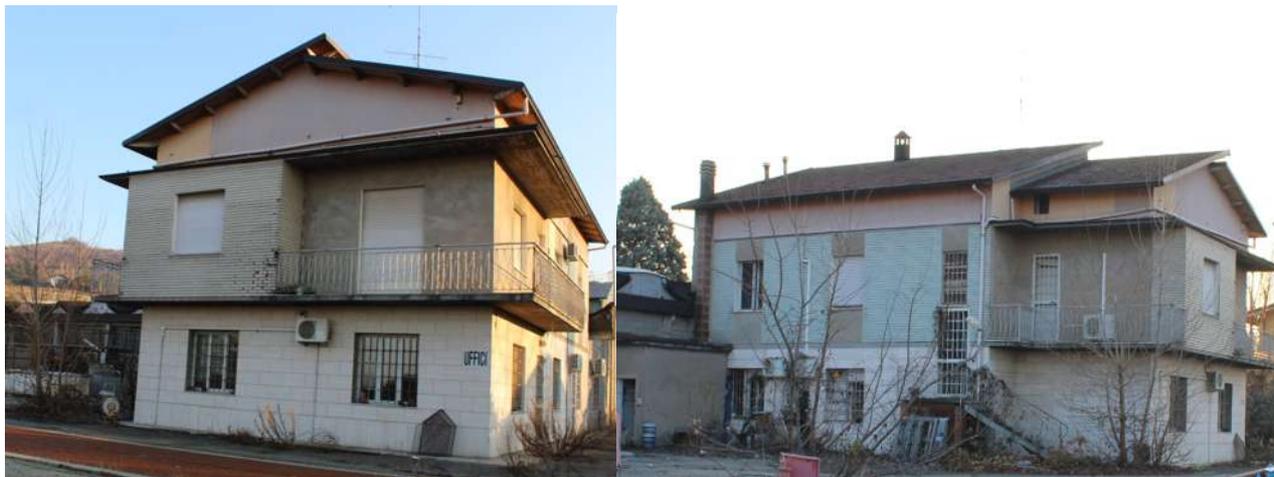
Immobile ubicato in prossimità dell'ingresso allo stabilimento; risulta realizzata in muratura portante con tetto a falde.

La palazzina, realizzata presumibilmente negli anni 70 del secolo scorso, presenta facciate parzialmente ricoperte da lastre di travertino e mattoni e, per il resto, da intonaco senza tinteggiature.

La struttura portante del tetto è in travi di cemento precompresso, tipo "Varese con manto di copertura in tegole.

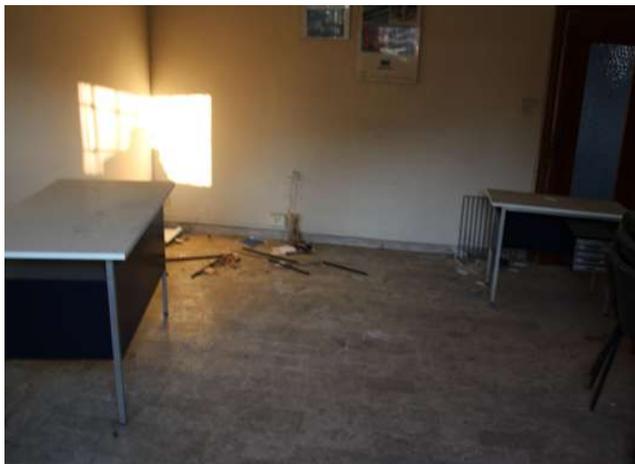
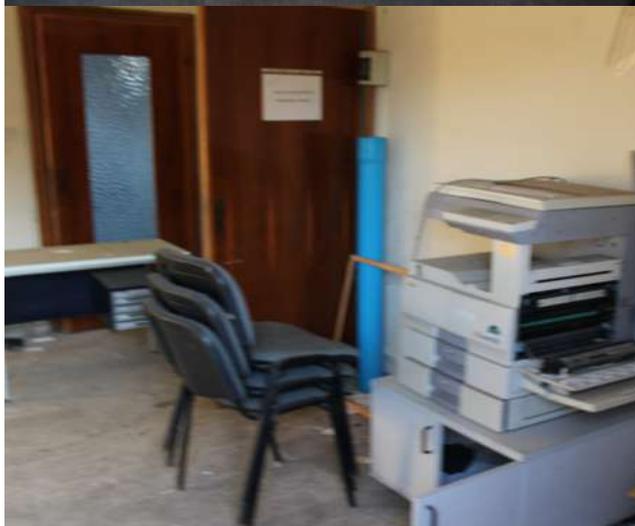
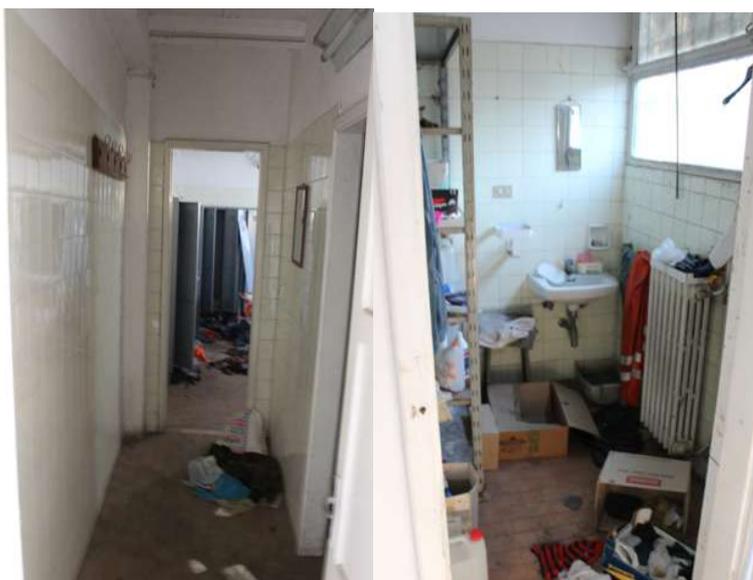
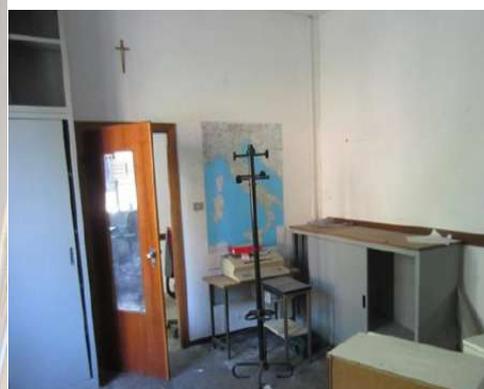
Il **piano terra**, della superficie di mq 165 ca, ha accesso diretto dal piazzale ed è suddiviso in: disimpegno, 5 uffici, blocco servizi (con antibagno, due wc, due docce) e laboratorio chimico.

Le rifiniture sono risalenti all'epoca di costruzione e consistono in pavimenti realizzati con mattonelle in scaglia di marmo e, in parte, di travertino; rivestimenti di modesta fattura con mattonelle in ceramica.

Le porte e gli infissi sono in legno verniciato, vetro mono strato, e avvolgibili alle finestre con inferriata.

Mediocre lo stato di manutenzione.

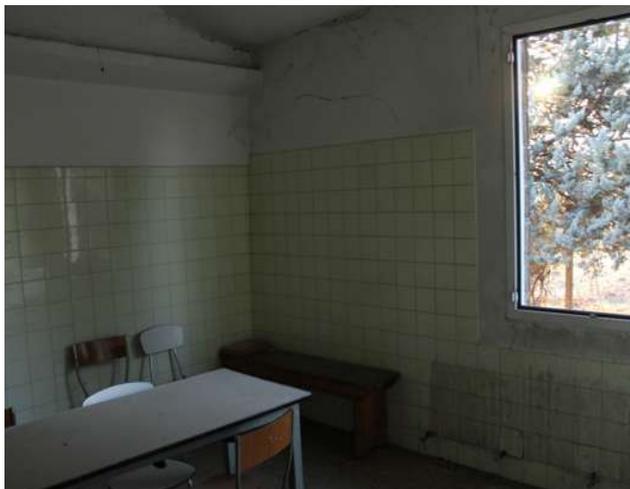
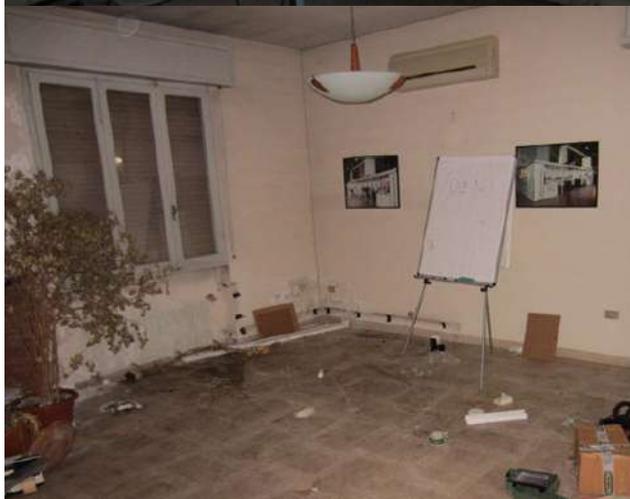
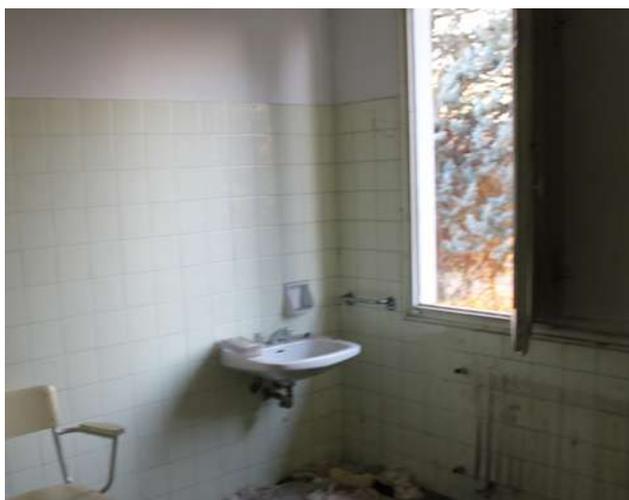
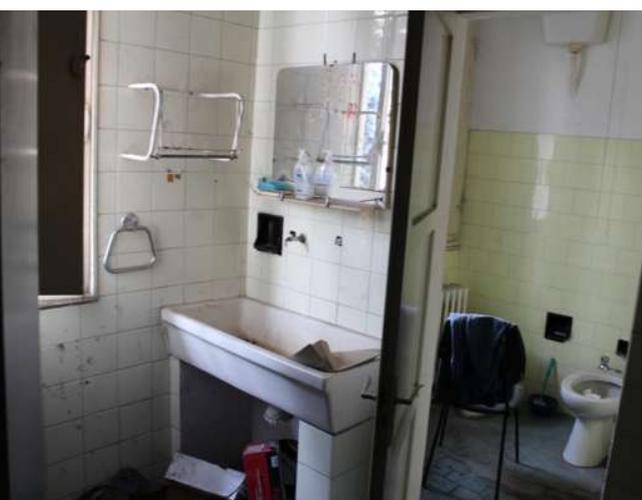
Il **piano primo**, della superficie di mq 167 ca, ha accesso da una scala esterna che conduce ad un disimpegno, 5 uffici, e servizi igienici.

Le rifiniture consistono, come per il piano terra, in pavimenti realizzati con mattonelle in scaglia di marmo e, in parte, in travertino; rivestimenti di modesta fattura con mattonelle in ceramica.

Le porte e gli infissi sono in legno verniciato, vetro mono strato, e avvolgibili alle finestre.

Mediocre lo stato di manutenzione.

Relativamente agli impianti non è possibile valutare l'effettiva funzionalità anche se risultano asportati i radiatori termici.

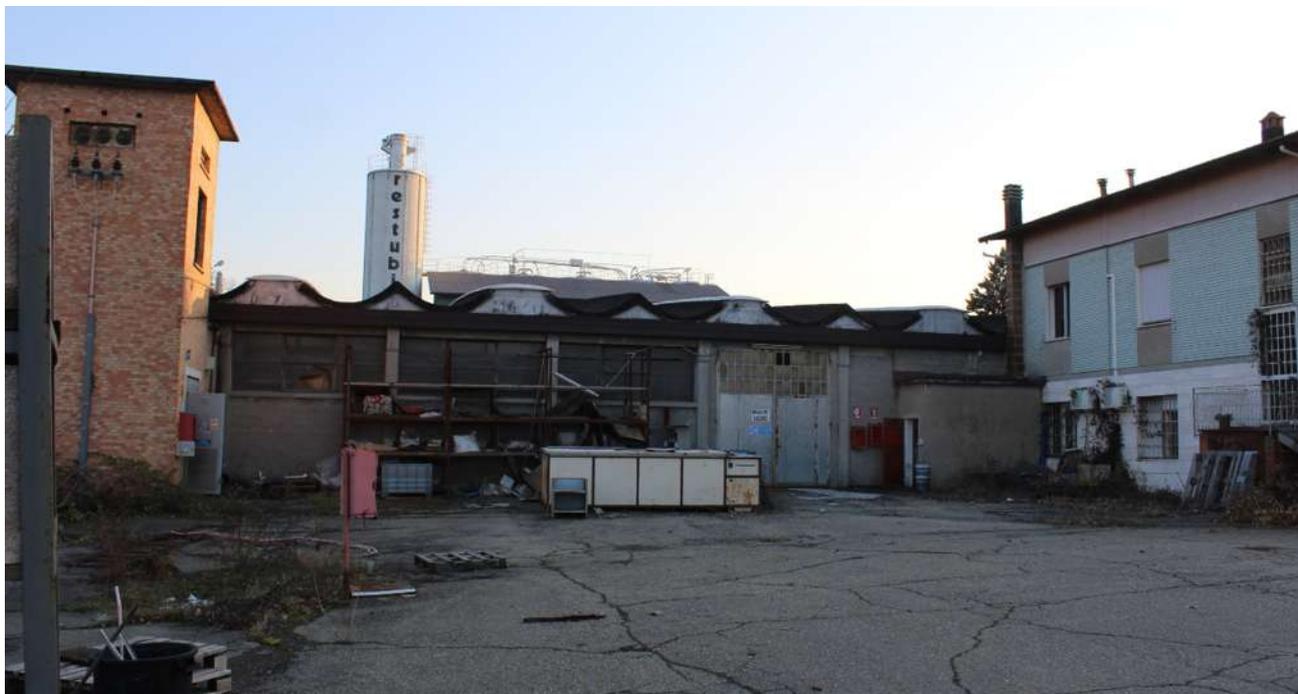
Complesso realizzato negli anni '70 del secolo scorso con struttura prefabbricata in c.a. costituita da tre campate unite a formare un unico opificio della superficie di mq 1865 oltre a locali destinati ai servizi della superficie di mq 75.

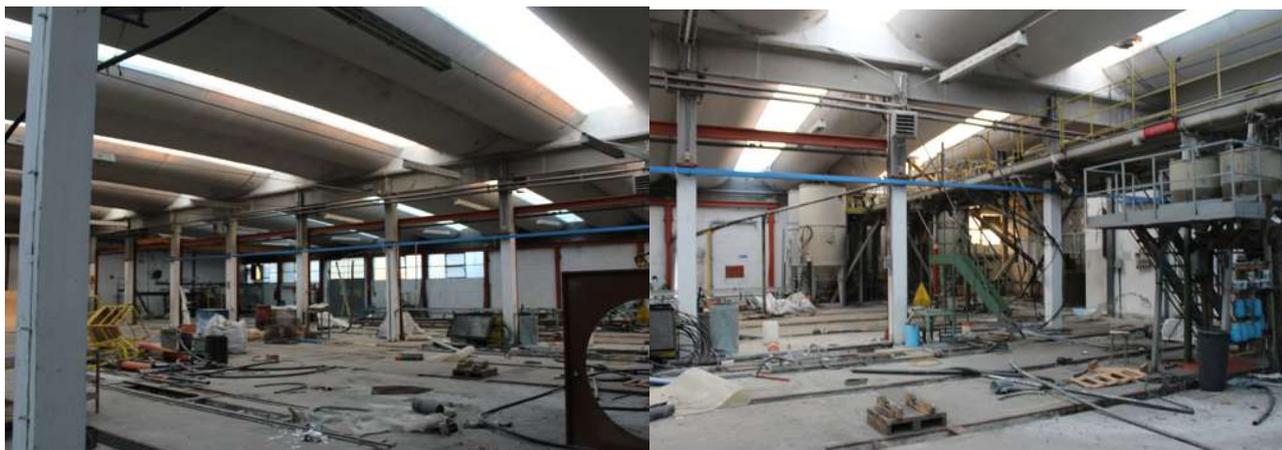
L'altezza è di ml 4,60 in gronda e di ml 5,80 al colmo.

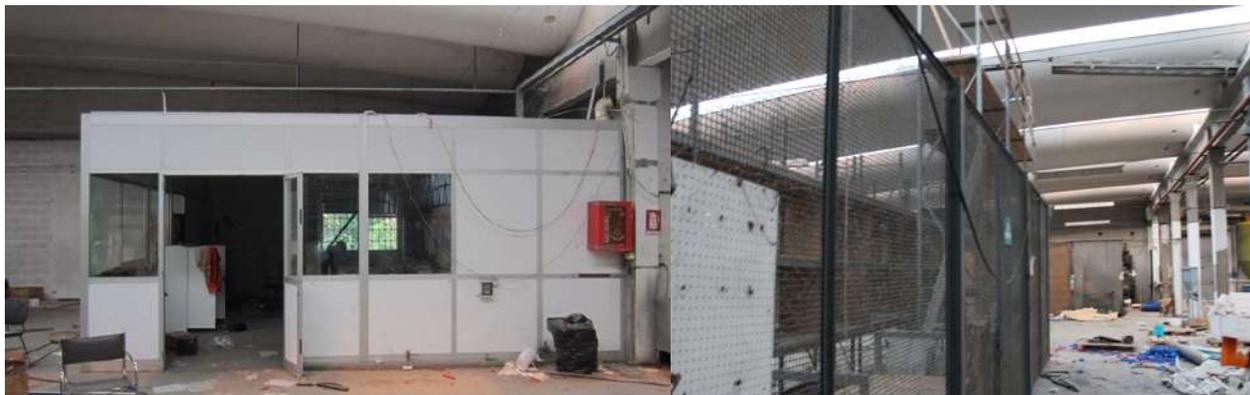
Le tamponature del fabbricato sono costituite in pannelli di c.a.; il manto di copertura è realizzato con lastre in c.a.v. ed interposti lucernari realizzati in schermografie traslucide, atte a garantire l'illuminazione naturale dei locali.

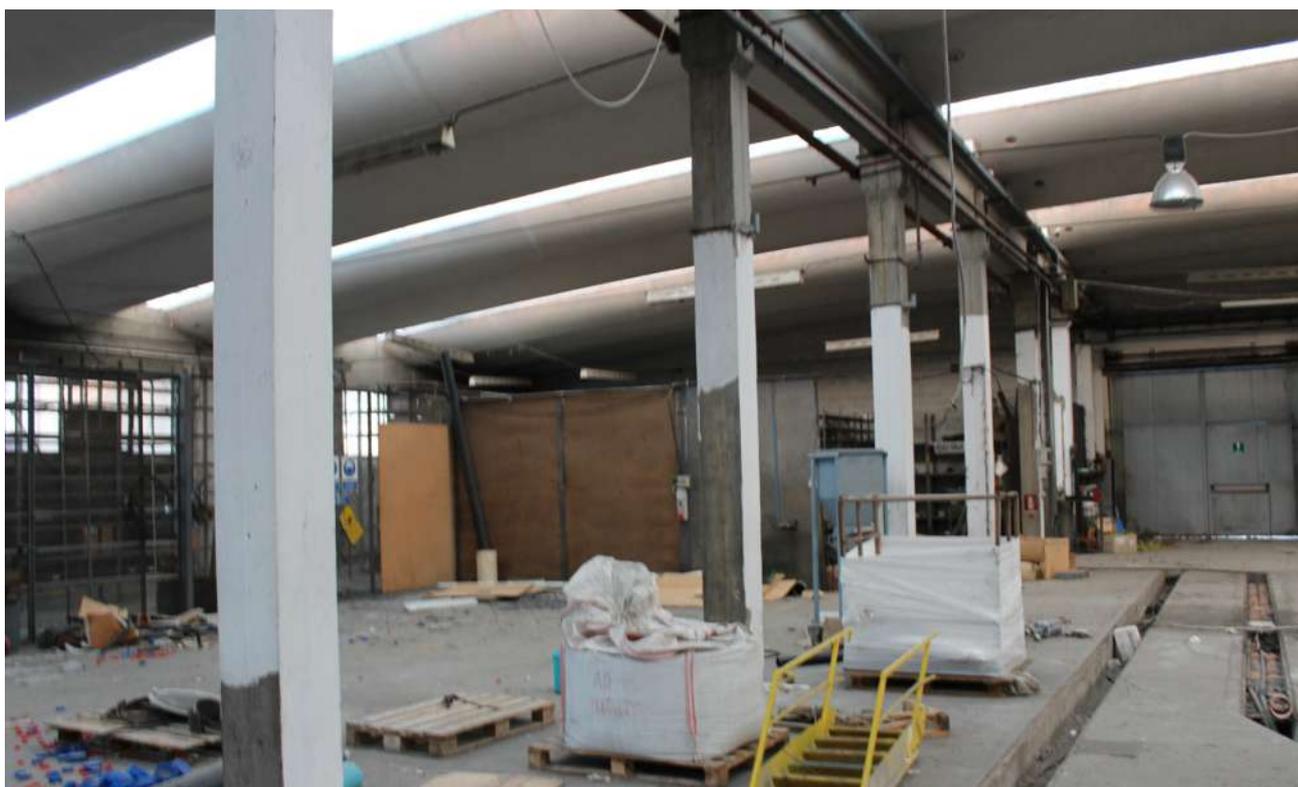
Il pavimento è realizzato in battuto di cemento con finitura al quarzo, intervallato da canaline per la raccolta e smaltimento delle acque e per il passaggio degli impianti.

Gli impianti: elettrico, forza motrice, antincendio, termico e aria compressa non sono più funzionanti a causa di atti vandalici, compiuti da ignoti, che hanno anche estratto i conduttori.

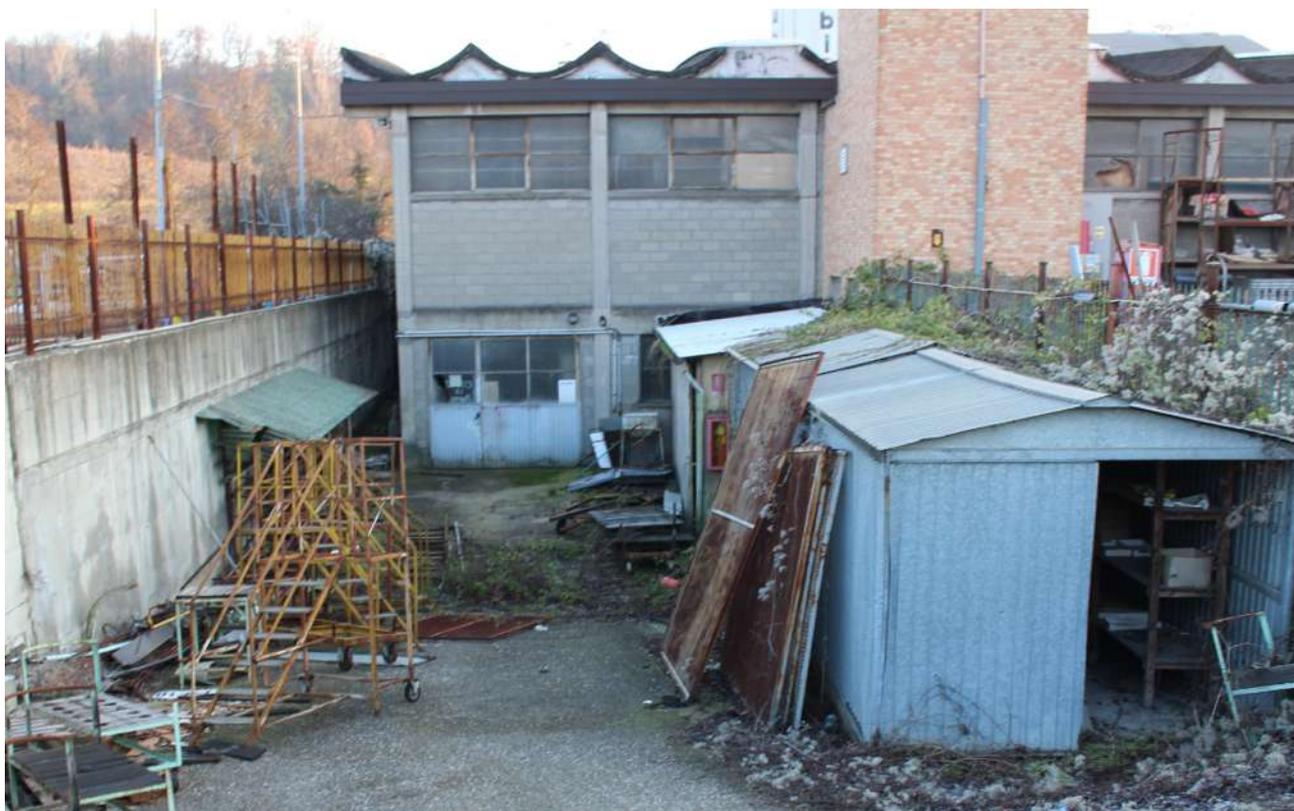
Nella porzione nord dello stabilimento, collegata da scala interna, si trova un locale seminterrato, accessibile anche dall'esterno a mezzo di rampa carrabile. Tale immobile, destinato ad officina e magazzino, ha una superficie di mq 126; presenta pareti intonacate, pavimenti in battuto di cemento e finestre con struttura in vetro/ferro.

Anche in questo locale gli impianti non sono più attivi a causa di atti vandalici.

Lo stabilimento versa oggi in cattivo stato di manutenzione ed è senza sorveglianza.

Tutti gli impianti devono essere ricostituiti

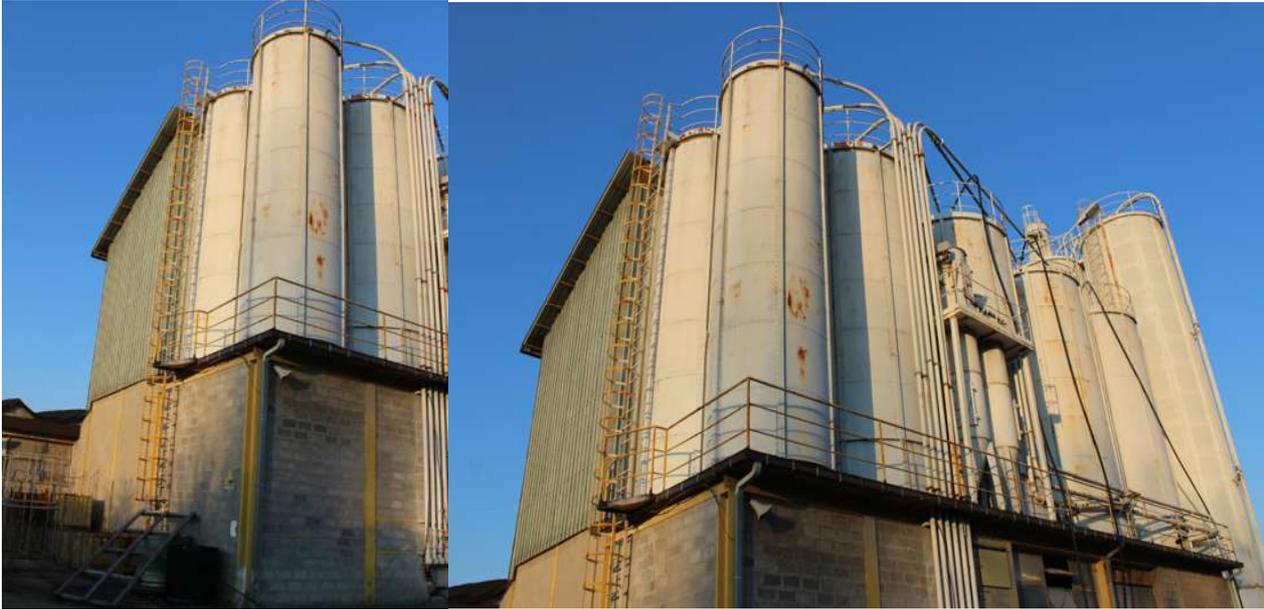
Si tratta di una costruzione della superficie di mq 245 ca, posizionata sul retro dello stabilimento, e realizzata con struttura portante in metallo e tamponature in blocchetti di cemento non intonacati.

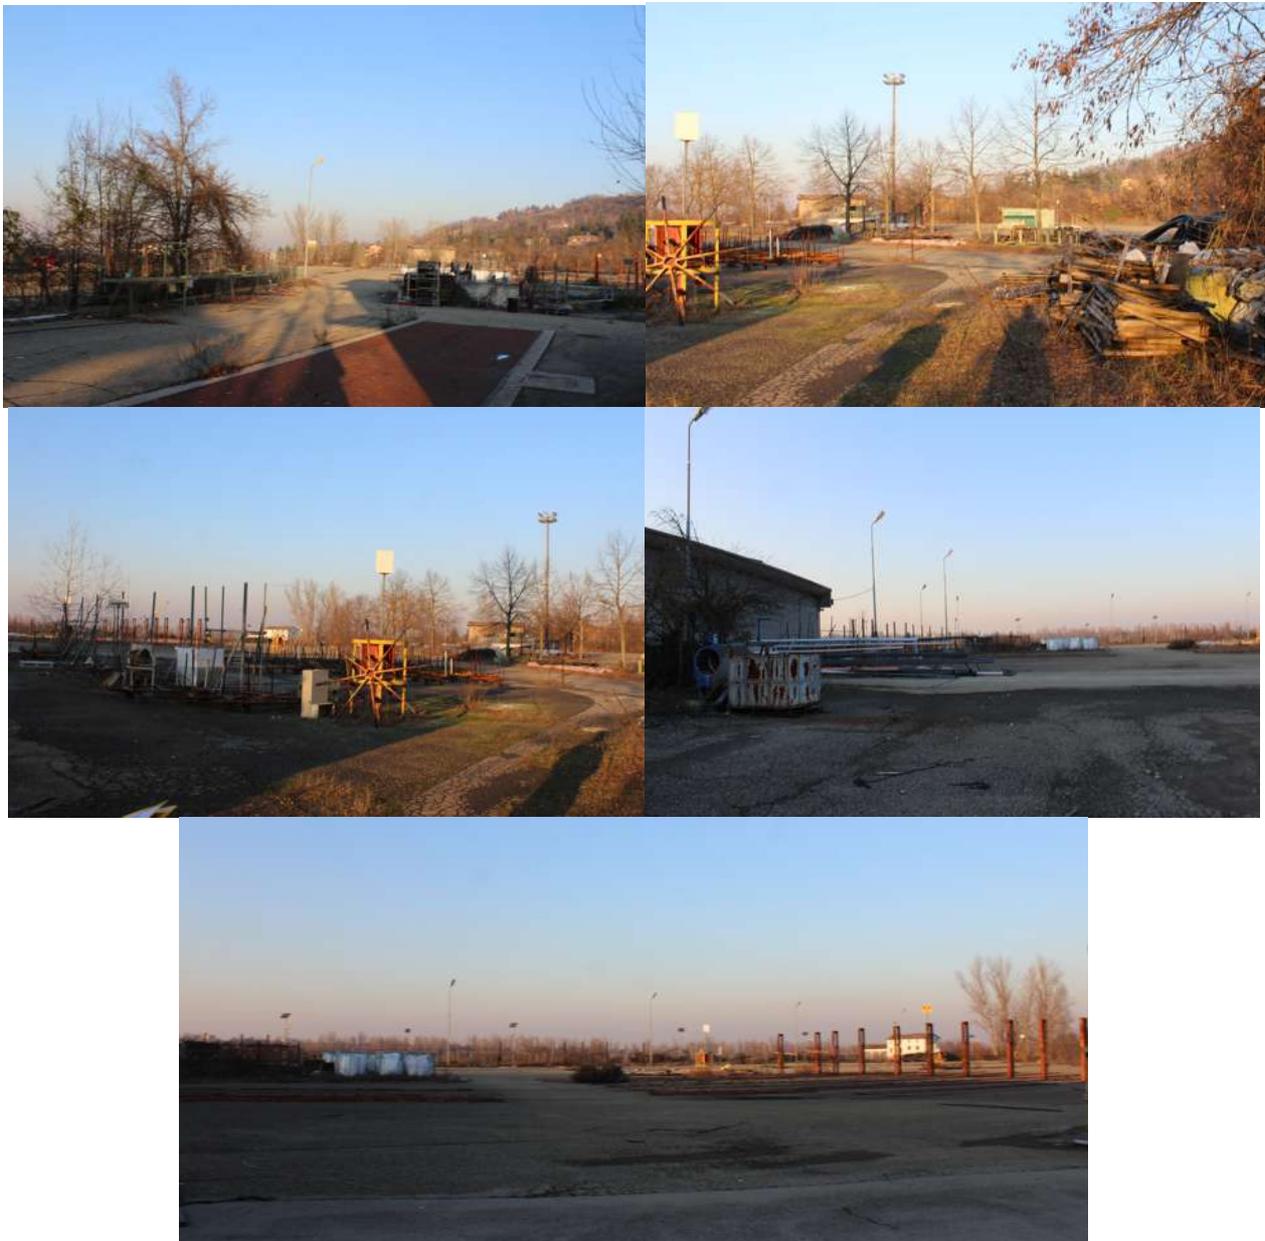
I piazzali si estendono per una superficie di ha 3.22.79 all'interno della quale si estende l'intero complesso industriale, consentendo un agevole area di manovra dei mezzi, con percorrenza ad anello intorno al complesso, e zone di stazionamento dei materiali plastici. L'intera superficie è recintata e pavimentata con asfalto; è presente inoltre un impianto di illuminazione notturna posizionata sia su pali metallici che nelle pareti degli immobili.

E' presente l'impianto antincendio con numerosi punti per gli idranti.

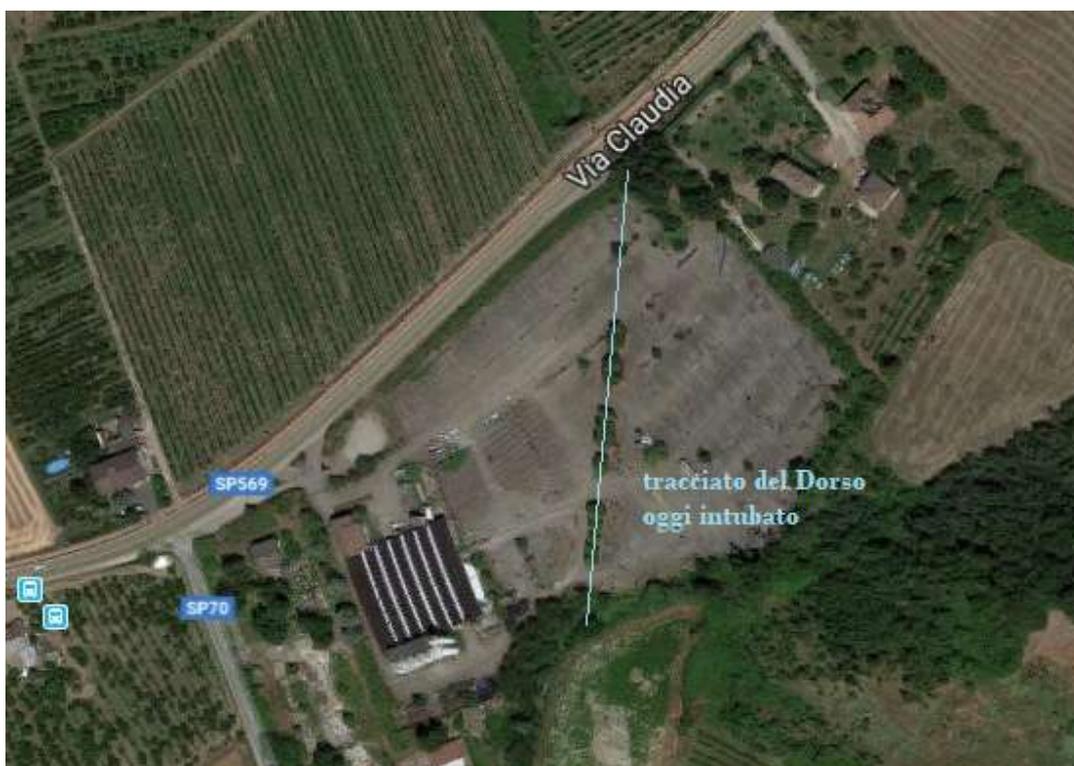
L'area è attraversata dal torrente Dorzo che, in ogni modo, sin dagli anni '90 del secolo scorso è stato intubato, al fine di non interrompere la continuità del piazzale

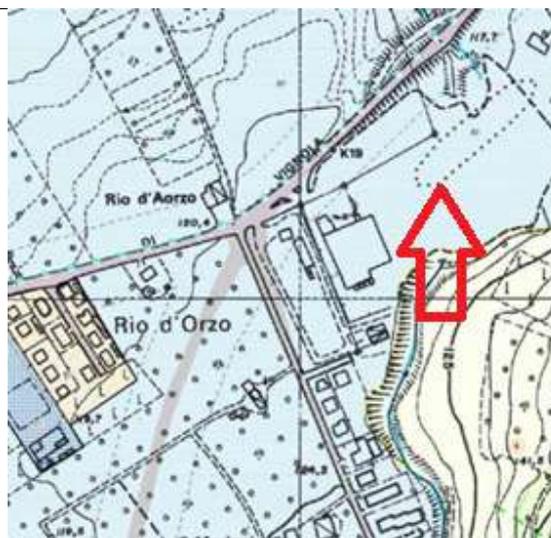
**ZONE DI INTERESSE ARCHEOLOGICO**

Sul piazzale insiste un'area di concentrazione di materiali archeologici o di segnalazione di rinvenimenti", ai sensi dell'art. 52 delle NTA del PRG.

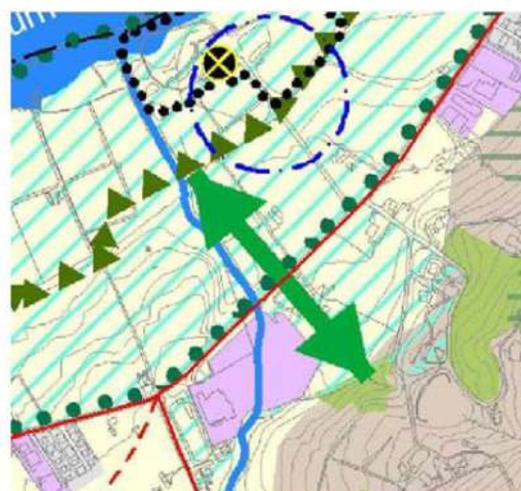
PSC, schema di assetto territoriale

In tale delibera propone di adottare, per la zona oggetto di stima, la disciplina delle "Zone omogenee D.1 artigianali e industriali prevalentemente edificate", auspicando una rapida conversione ad altra attività industriale e la salvaguardia degli attuali livelli occupazionali. Per quanto riguarda il piazzale, in considerazione dei vincoli esistenti (Rio d'Orzo e zona
