TRIBUNALE DI CREMONA

Processo di Esecuzione Immobiliare RGE n. 82/2023

RELAZIONE DI STIMA

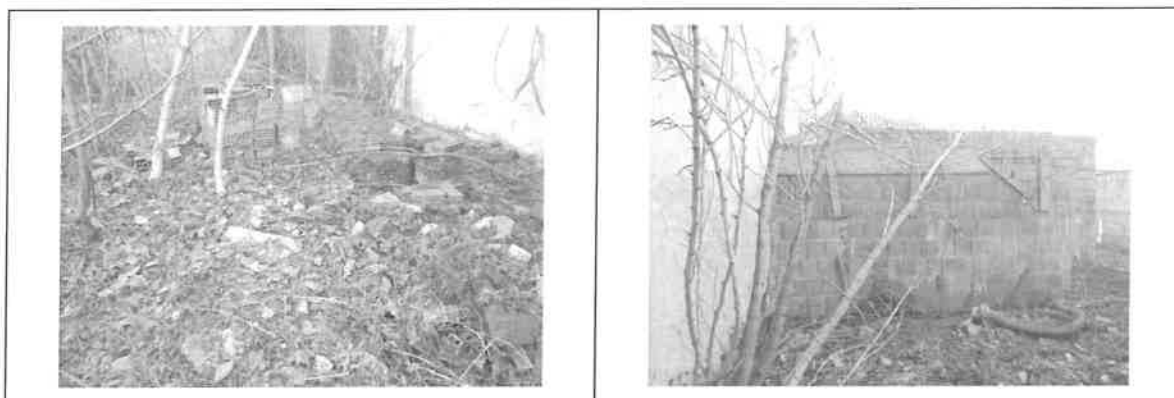
Nell'area cortilizia sono presenti anche altri rifiuti di vario genere (es. mattoni, corrugati, etc) derivanti dall'attività di cantiere per i lavori di ristrutturazione non ultimati.

I costi per la pulizia generale dell'area sono già stati tenuti in considerazione nell'ambito della valutazione dei beni (vedi quesito A.2).
