Immagine di parte dell'edificio di Via Polisportivo – Riquadrata in Rosso U.I.A. Catastale Fg. 24 P.Illa 615 subb. 28, 29

SCHEDA 2:

SCHEDA 3:

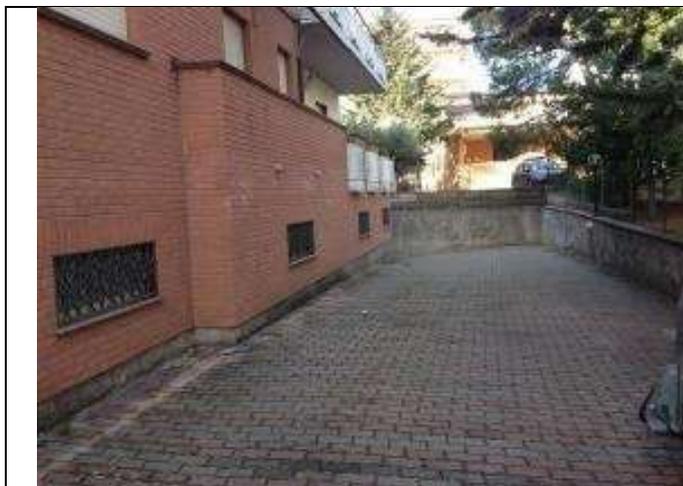
Particolare inferriata finestre a "bocca di lupo" – vista esterna

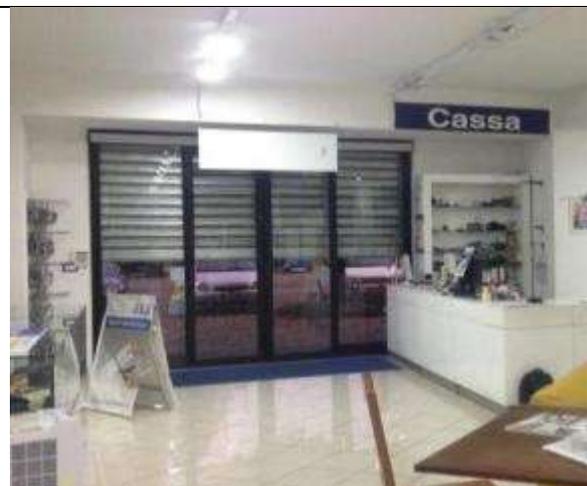
Particolare serranda – vista interna

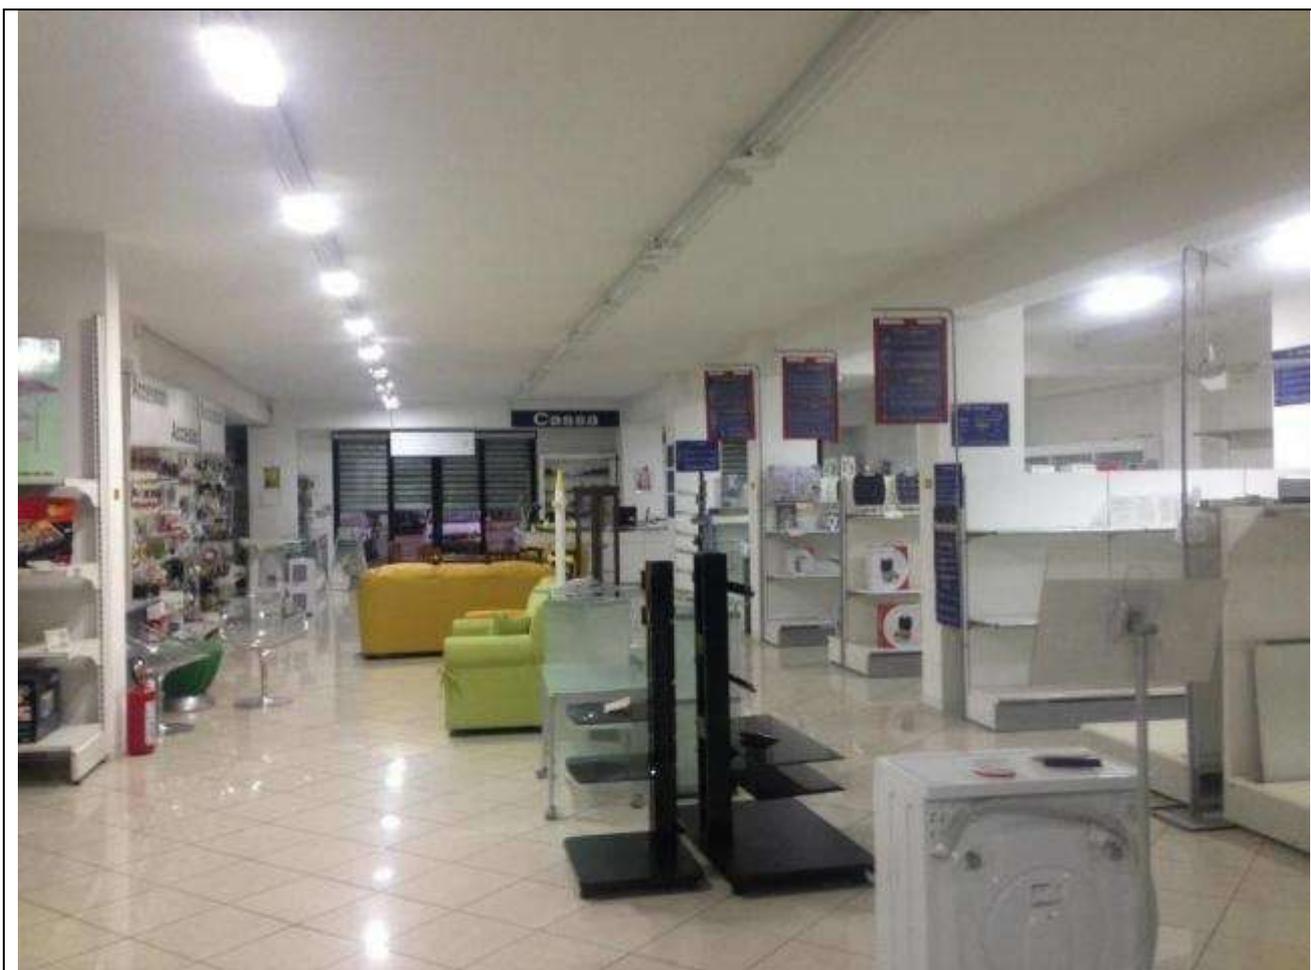
Immagine dell'interno dell'U.I.A.

L'unità commerciale presenta finiture esterne in linea con le altre unità immobiliari costituenti il complesso edilizio; internamente le pareti sono intonacate e tinteggiate di bianco, il pavimento è ceramico con mattonelle quadrate, la porta del già citato ambiente con lavatoio è a soffietto.

Il livello complessivo delle finiture interne, considerata la destinazione d'uso catastale dell'U.I.A., è buono. Da un'ispezione visiva effettuata dallo scrivente, laddove sono risultati assenti scaffali o altri impedimenti fisici, si è potuto constatare l'assenza di segni di umidità da infiltrazione, anche sulle pareti poste controterra.

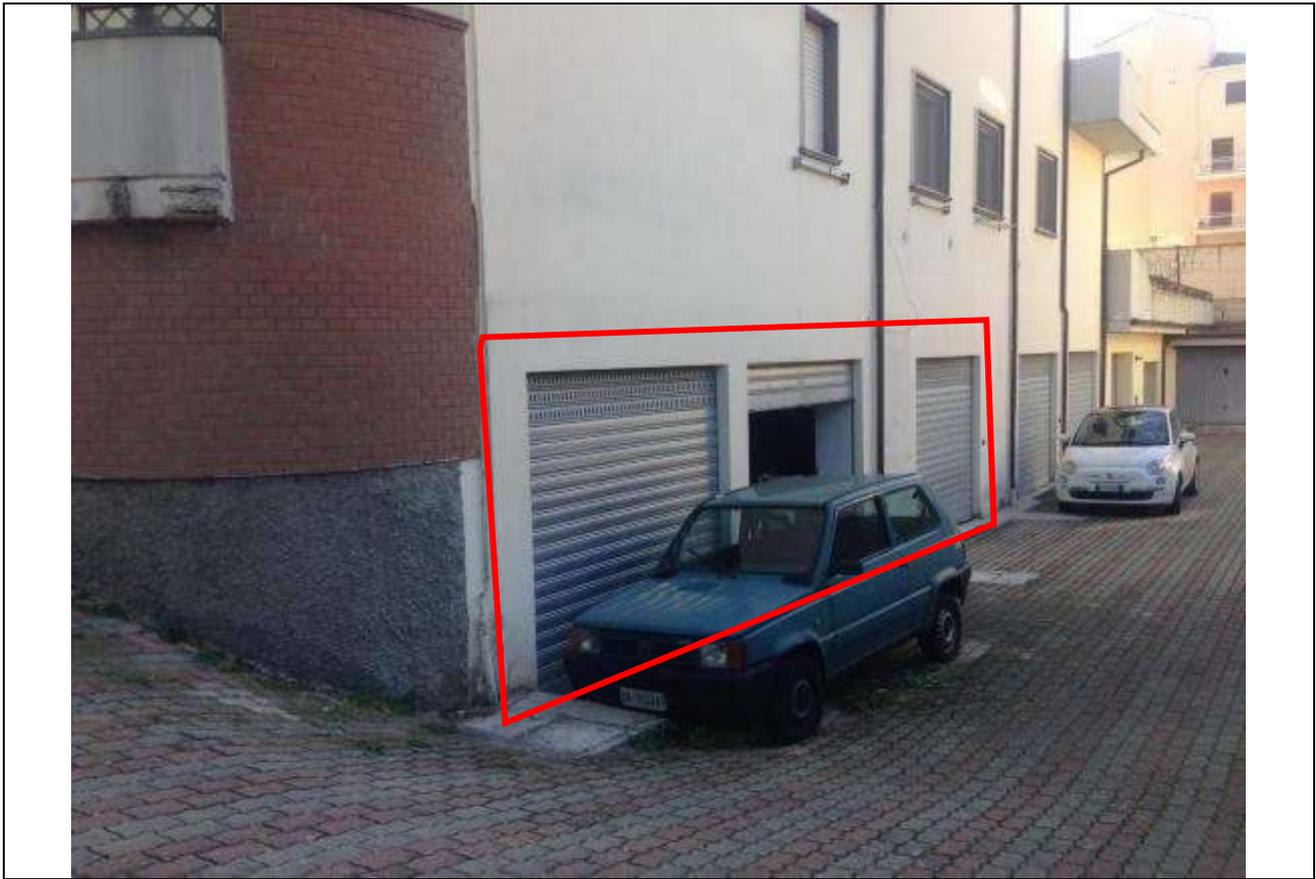
Foto ingresso U.I.B. da spazio comune

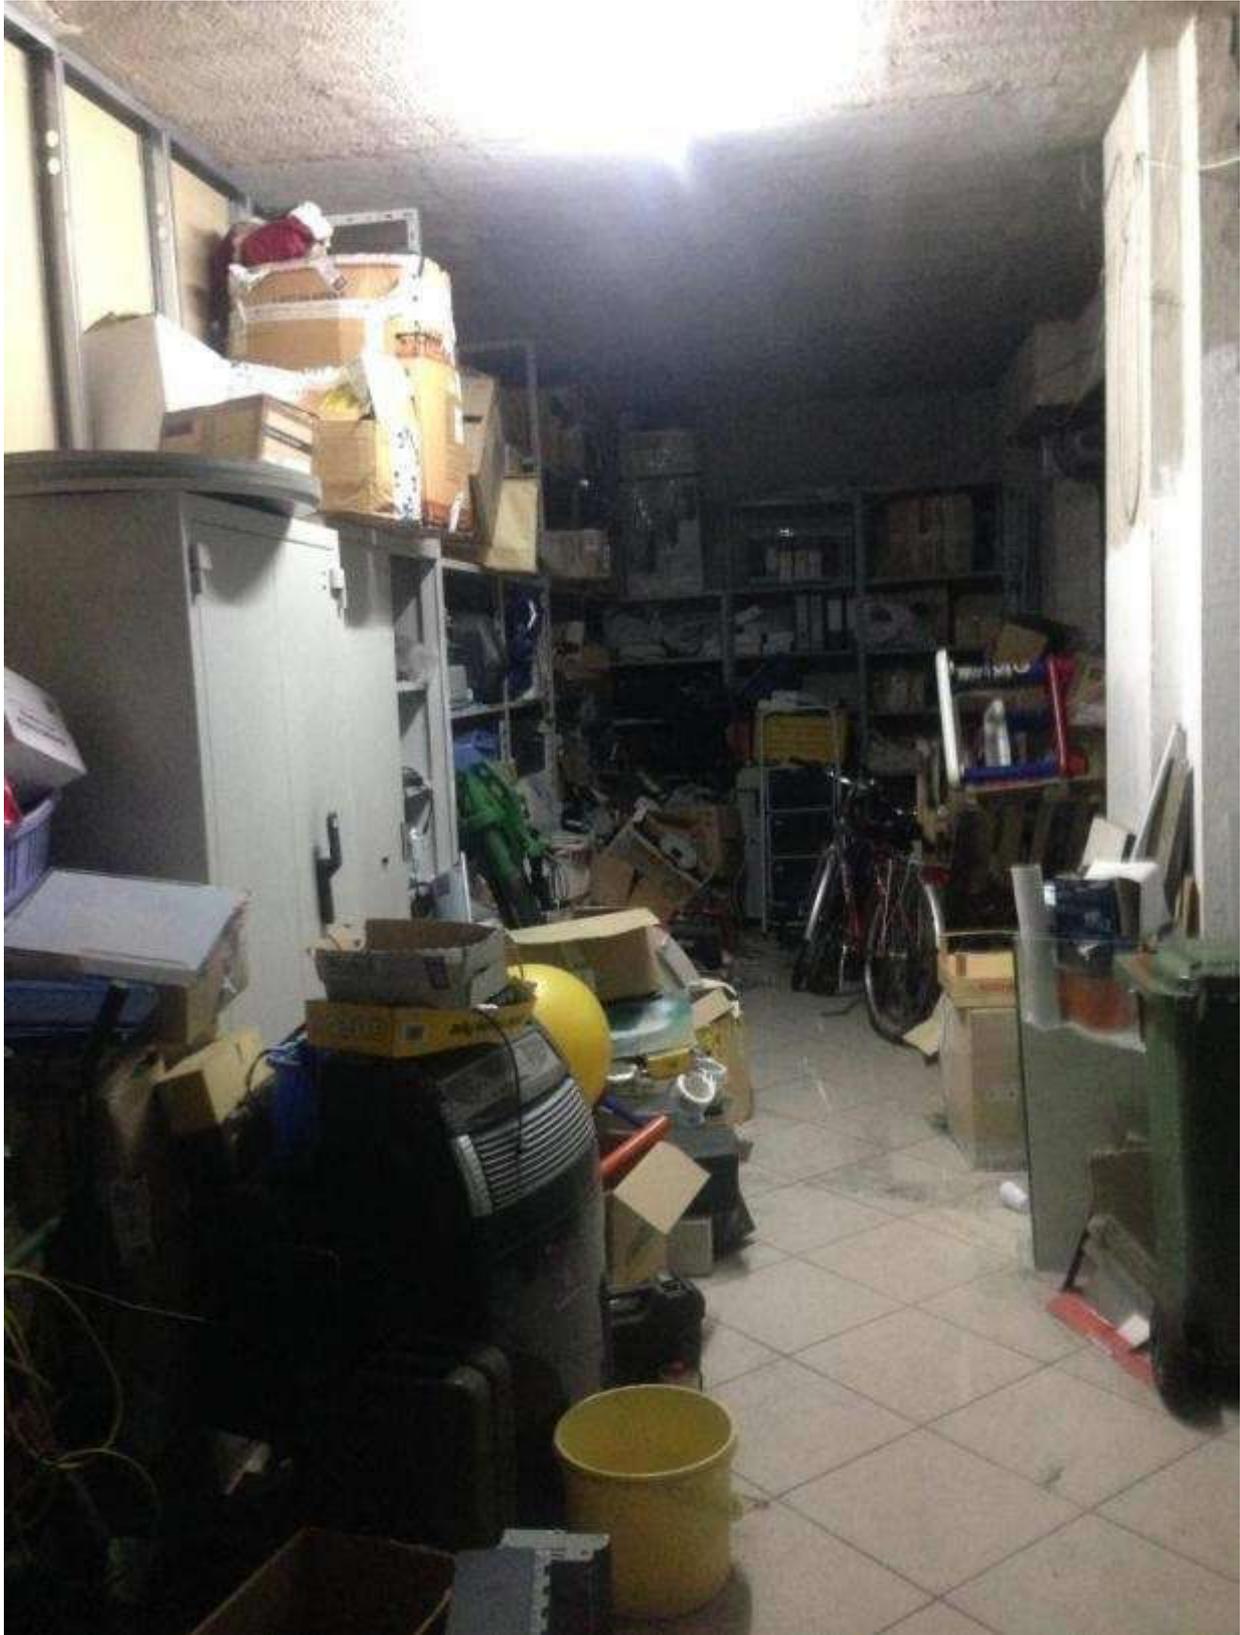
La tripartizione dello spazio è tale da avere una prima fascia, prossima alle aperture, con soffitto al grezzo, parete in cartongesso non completata e pareti non tinteggiate. Ad oggi questa prima fascia è utilizzata come deposito dalla _____ che occupa l'immobile in virtù di un comodato d'uso gratuito non registrato.

Foto rappresentativa della prima fascia

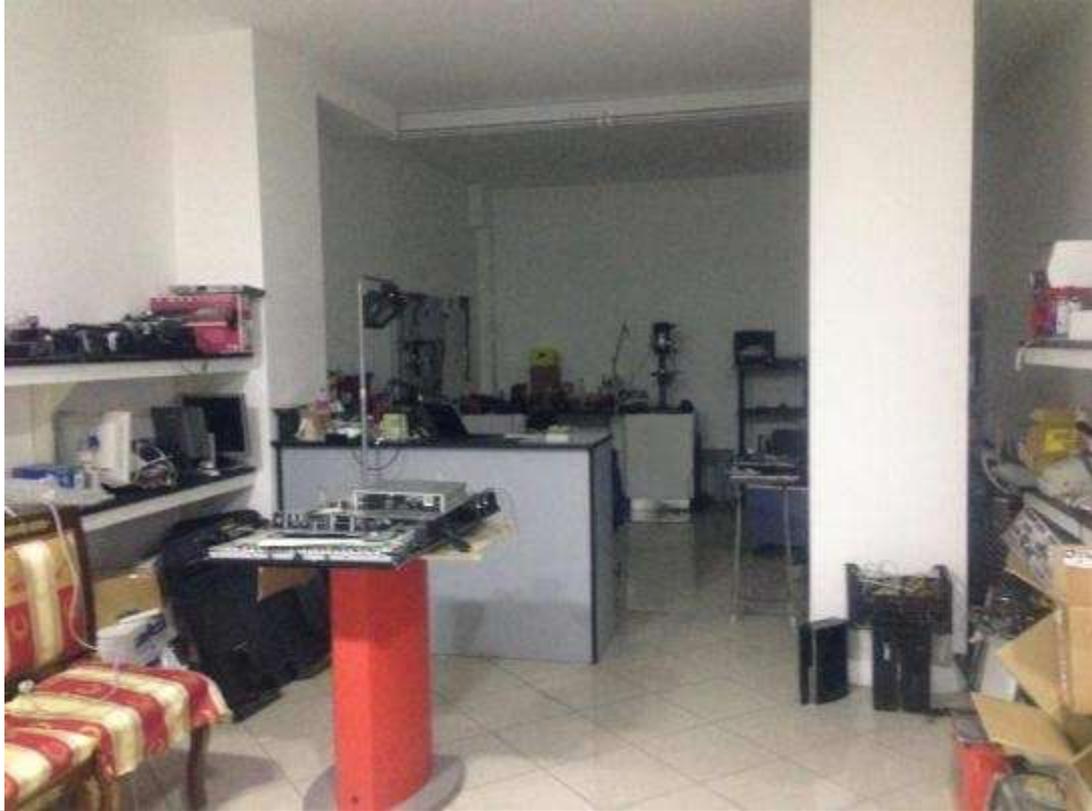
La seconda fascia è utilizzata dalla _____ come ambiente per le riparazioni. Le finiture, come mostrato nelle figure sottostanti, sono in linea con quelle della terza fascia che si fonde con l'U.I.A - Negozio/Bottega Fg. 24 P.IIa 615 Sub. 28 e 29 (sempre oggetto di esecuzione).

Foto rappresentativa della seconda fascia

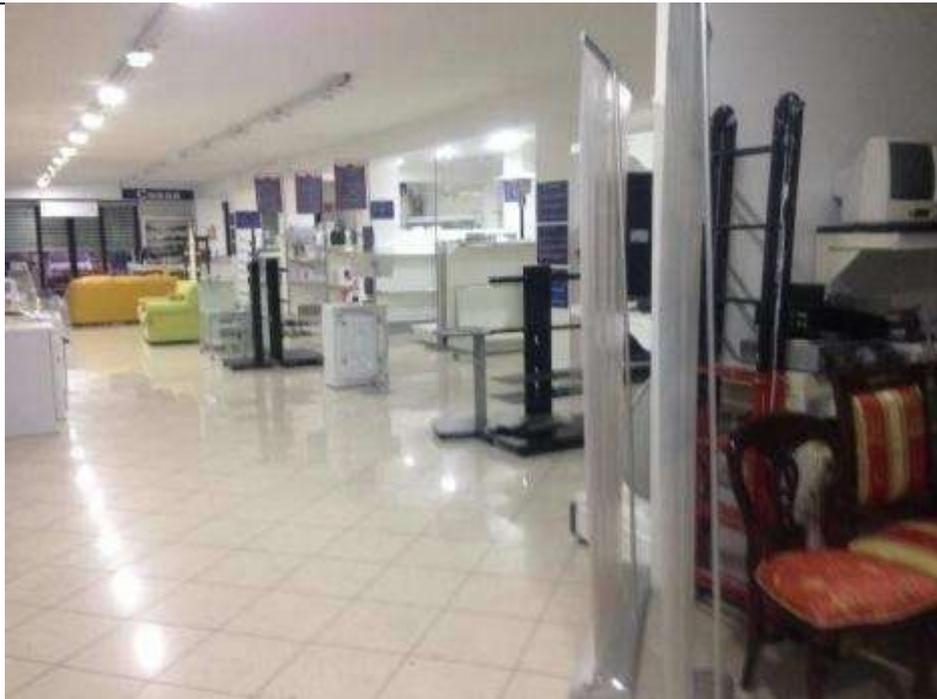
Foto rappresentativa della seconda fascia che costituisce un unicum con l'U.I.A

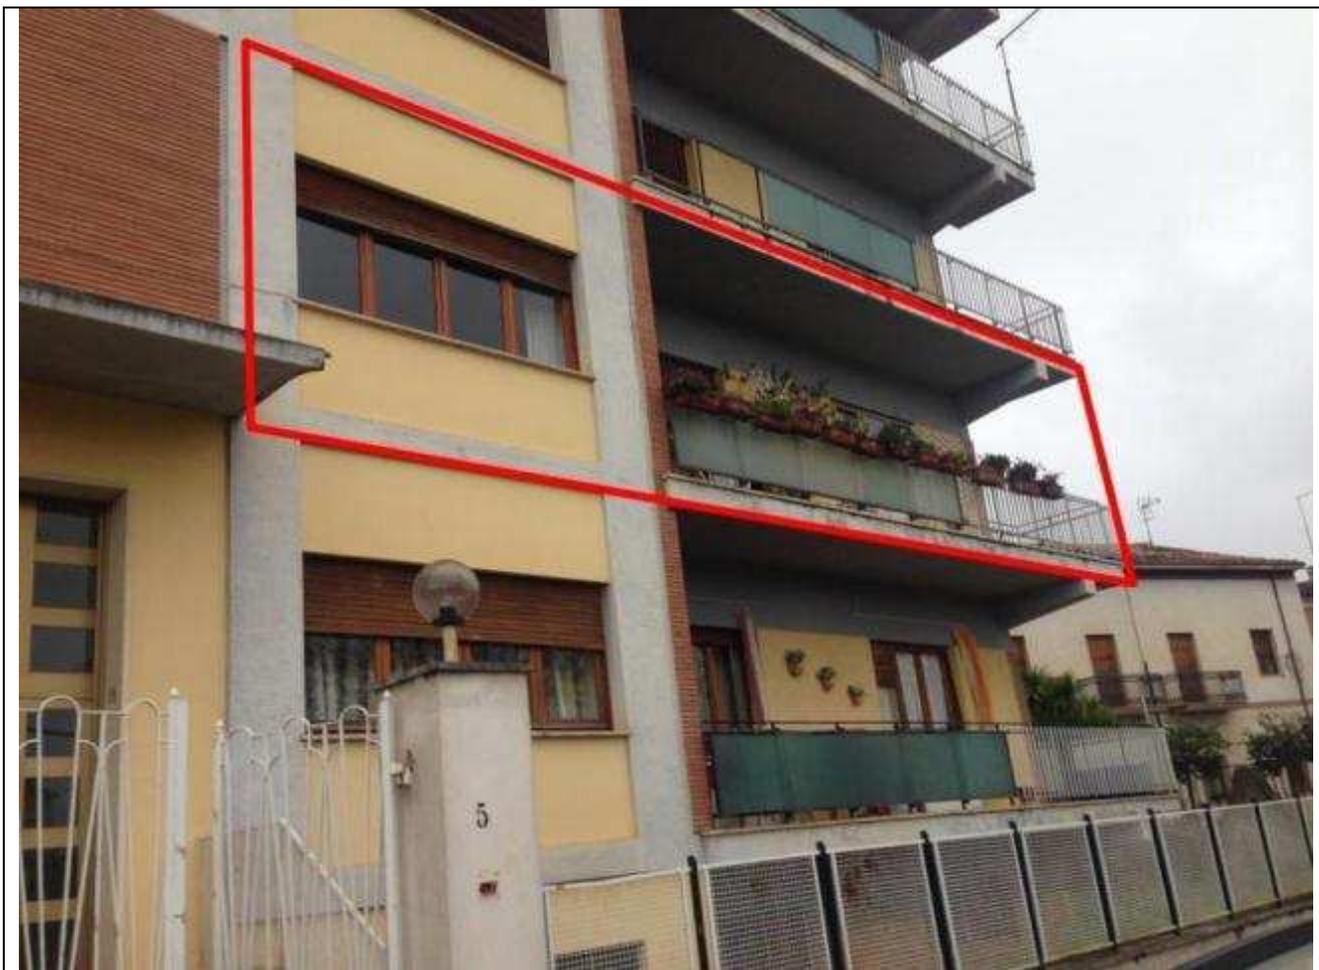
Immagine di parte del "Condominio del Pollino" – Riquadrata in Rosso U.I.C. Catastale Fg. 27 P.IIa 603 sub. 4

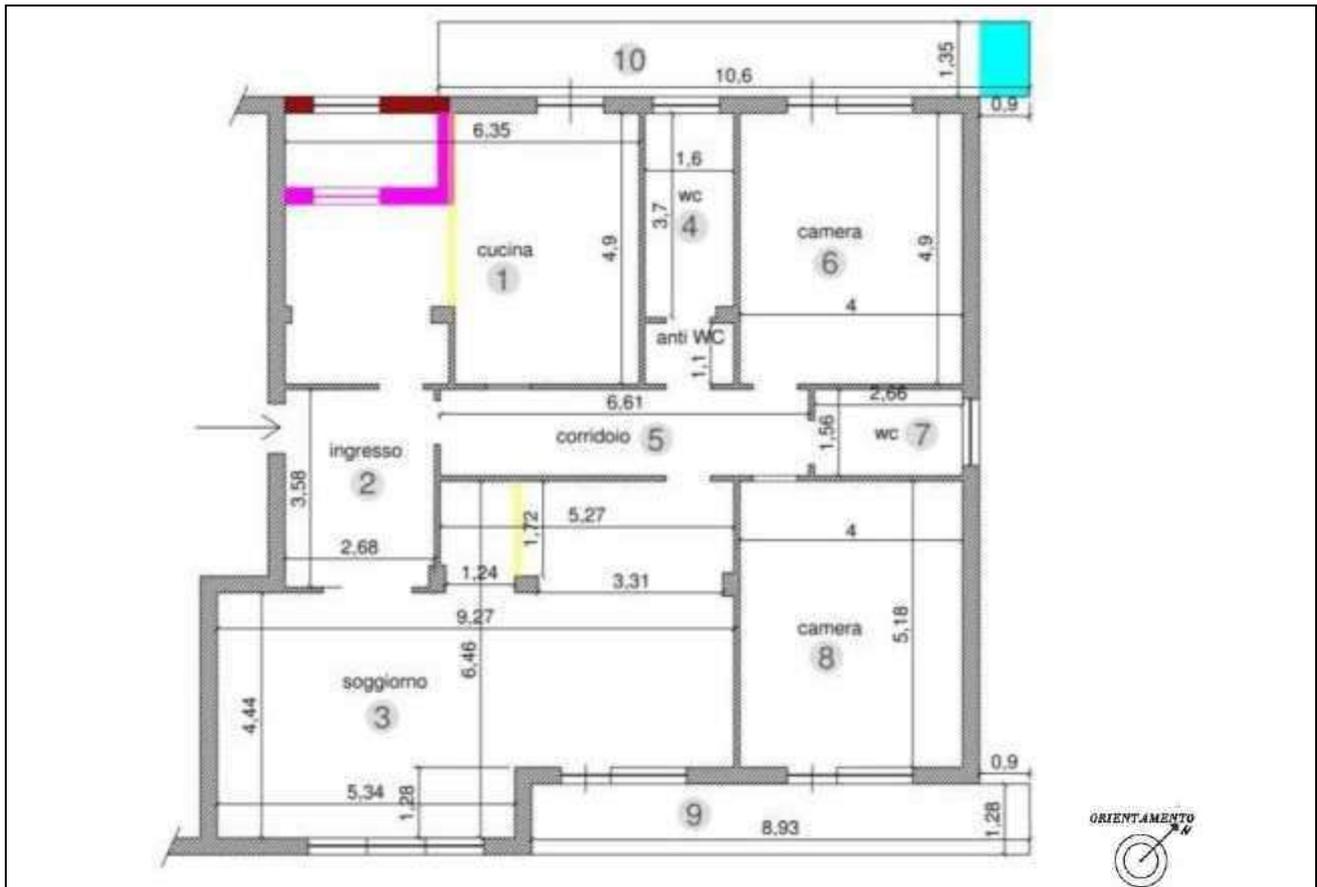
L'unità abitativa mostra un'altezza interna netta di 2,96 m (misurata al finito delle finiture). L'ingresso dà sulla cucina, sul soggiorno e sul corridoio. Su quest'ultimo si affacciano tutti i restanti ambienti dell'abitazione che possono riassumersi in due ampie camere matrimoniali e due bagni, di cui uno con anti-wc. Sempre sul corridoio distributivo si affaccia un ulteriore accesso al soggiorno. La zona "giorno" ha un'esposizione a Sudest, la cucina a Nordovest, mentre la zona notte presenta una camera a Sudest ed una a Nordovest.

Planimetria come da rilievo – Appartamento oggetto di esecuzione – Terzo livello - fuori scala

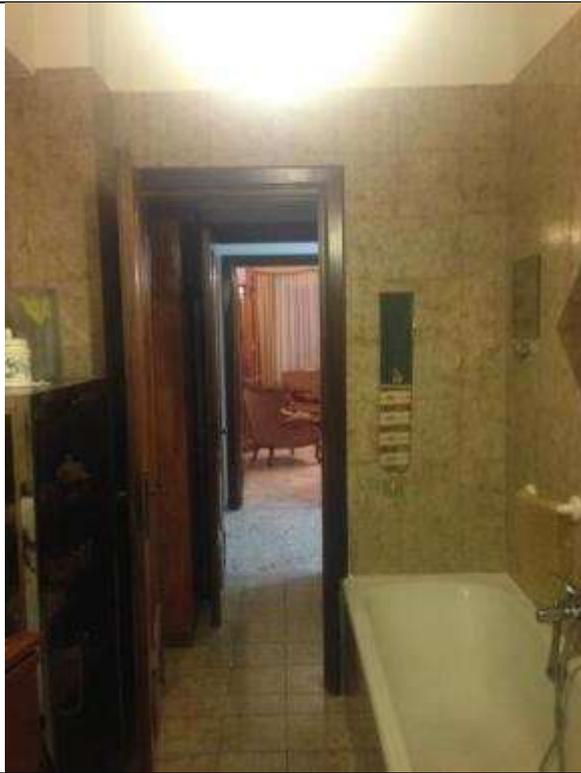
Fotostatica: ambiente 4 - Bagno

Il livello complessivo delle finiture interne, considerata la destinazione d'uso catastale dell'U.I.C., è buono. Da un'ispezione visiva effettuata dallo scrivente, si sono però riscontrati segni di rigonfiamento e segni di umidità da infiltrazione sulle pareti del bagno munito di anti-wc, soprattutto in questo ambiente.

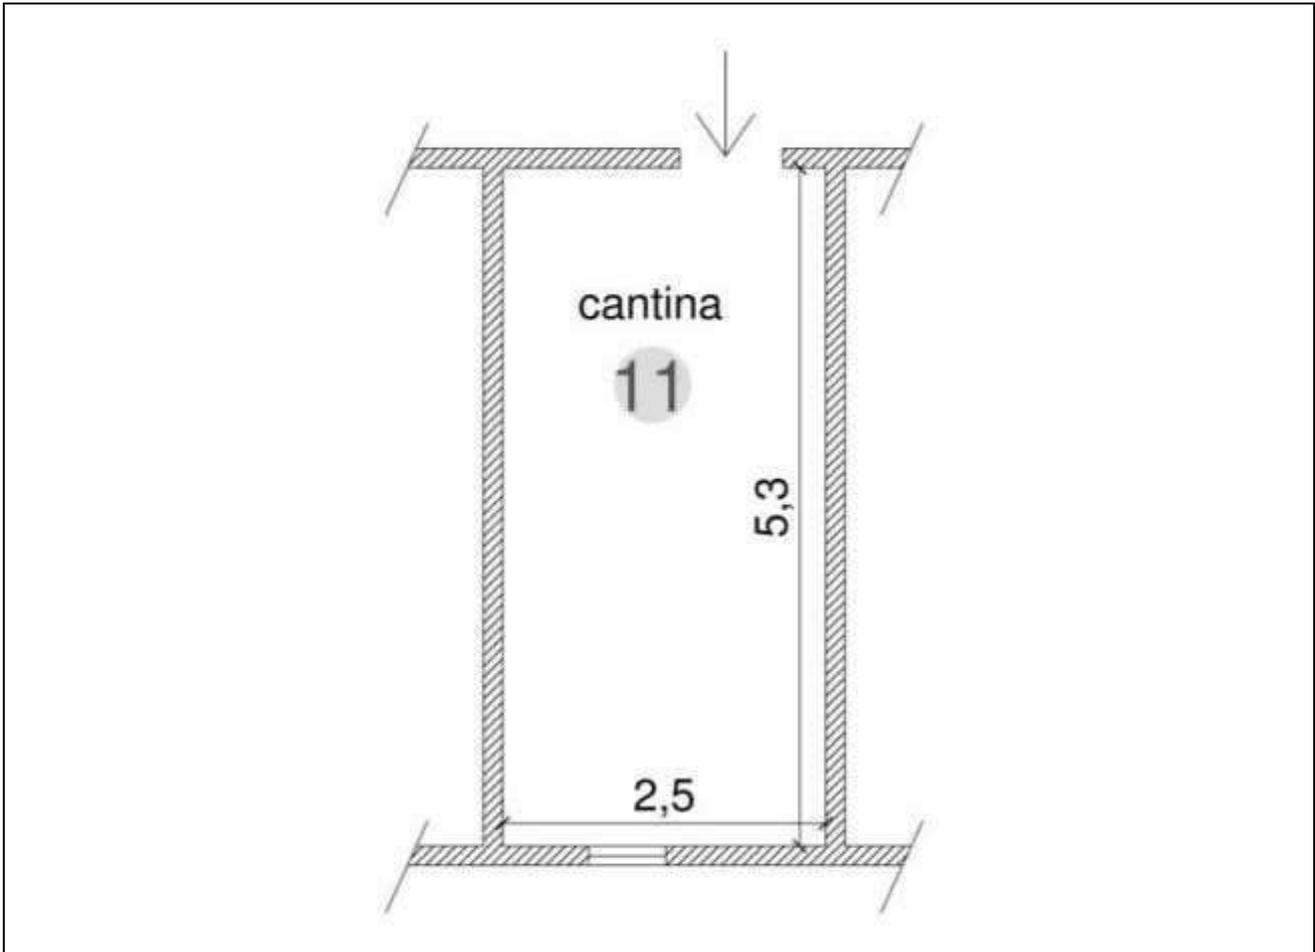
Ad uso dell'abitazione, ubicato al livello inferiore del fabbricato (seminterrato), costituente unica consistenza con l'abitazione, vi è un locale accessorio adibito a cantina/ripostiglio, al quale si accede per il tramite della scala condominiale e/o mediante ascensore e/o mediante rampa carrabile direttamente da via degli Osci. Il locale è di forma rettangolare, ha una superficie utile interna pari a mq. 13,25 circa per un'altezza utile interna di mt. 2,90, dotato per luce ed aereazione di finestra esterna a bocca di lupo. L'illuminazione artificiale di questo ambiente avviene mediante una lampadina a soffitto collegata al contatore condominiale.

Planimetria come da rilievo – Cantina associata all’Appartamento oggetto di esecuzione – primo livello (Seminterrato) - fuori scala

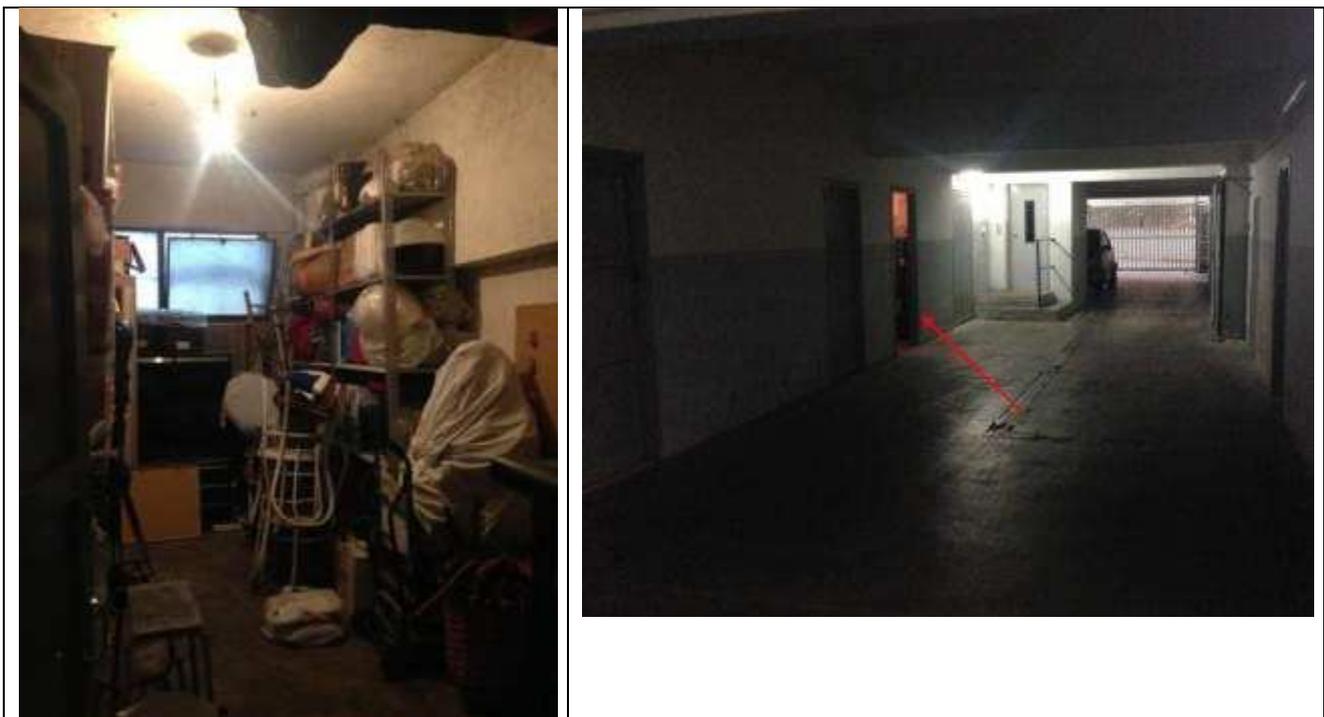
Fotostatica: Cantina/ripostiglio
