TRIBUNALE DI CASTROVILLARI

Procedura di Esecuzione Immobiliare

Numero di Ruolo generale: 128/2012

RELAZIONE DI PERIZIA

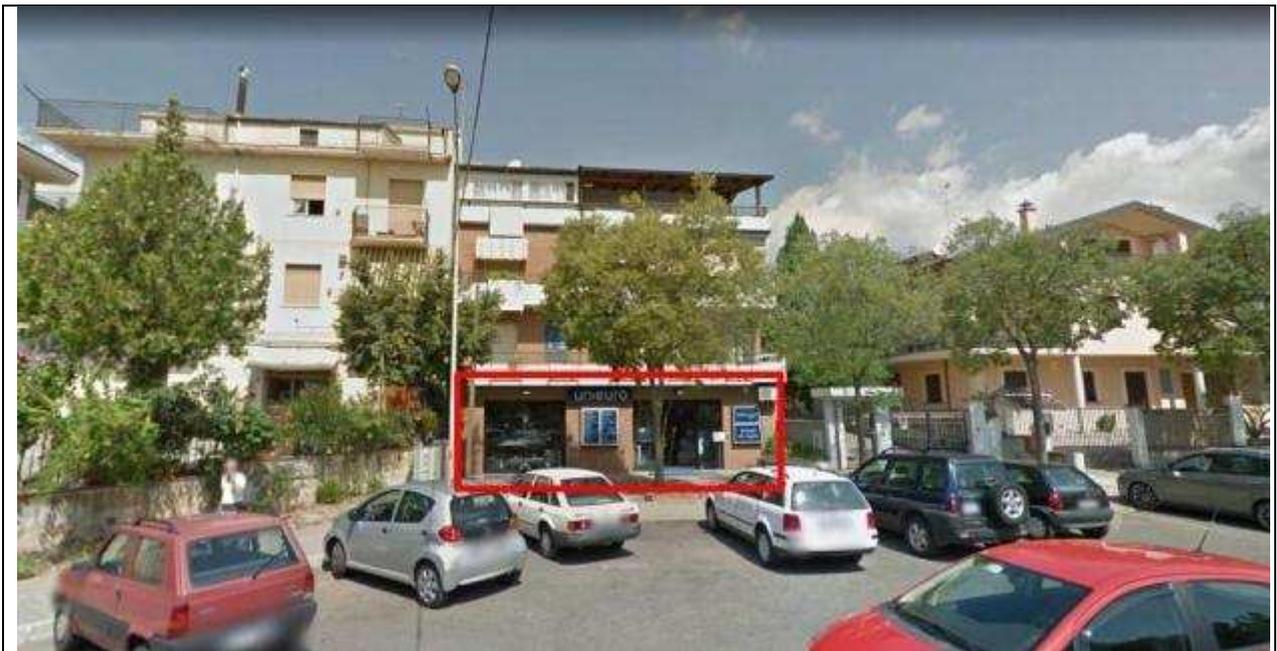
L'unità immobiliare oggetto della presente relazione è al piano terra, mentre l'edificio consta in totale di 4 piani.

Fronte strada – Via Polisportivo - Riquadrato in rosso il negozio/bottega oggetto di esecuzione

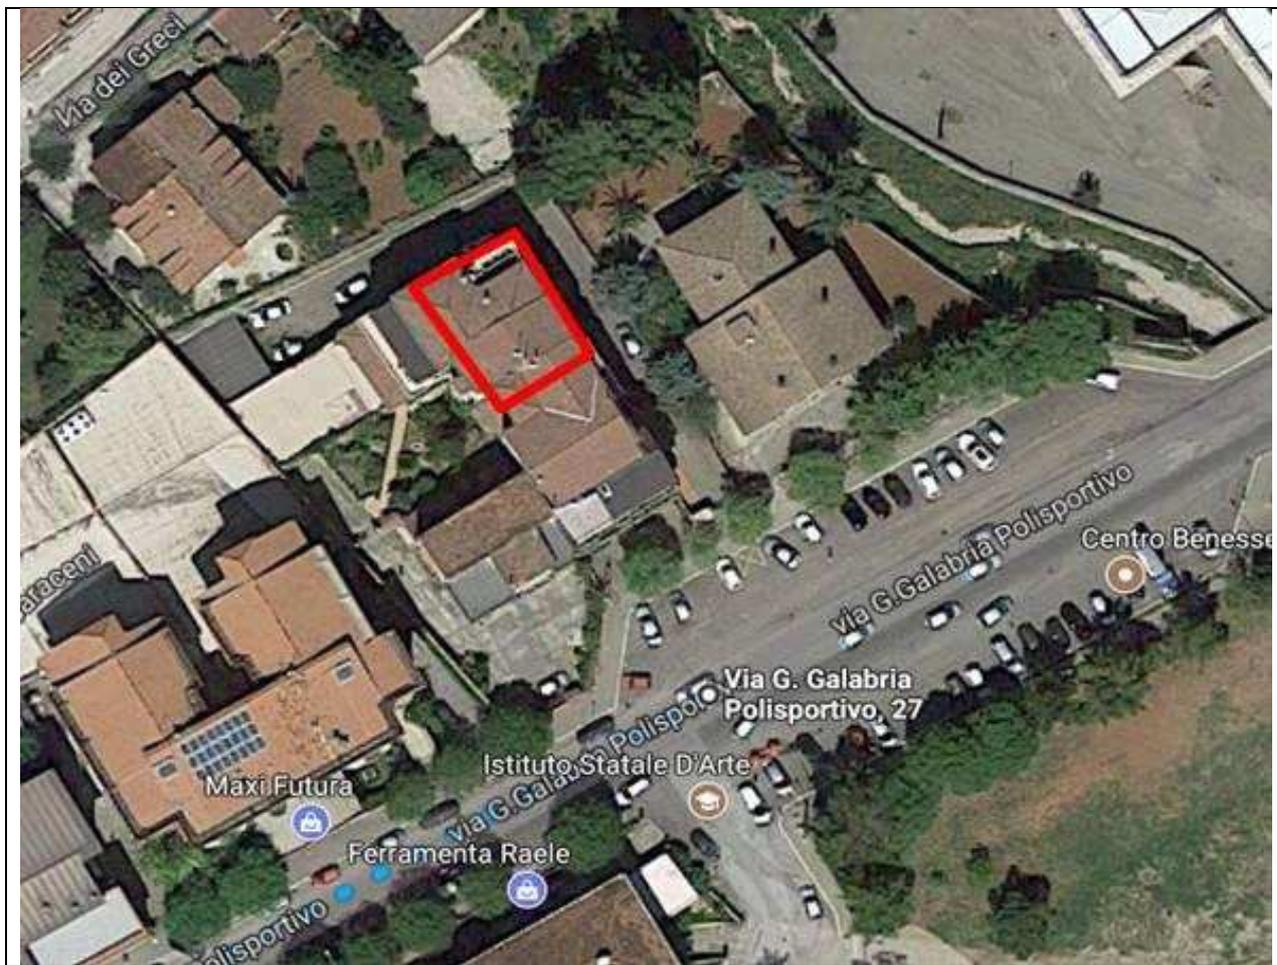
Riquadrata in rosso la collocazione dell'unità immobiliare oggetto di esecuzione

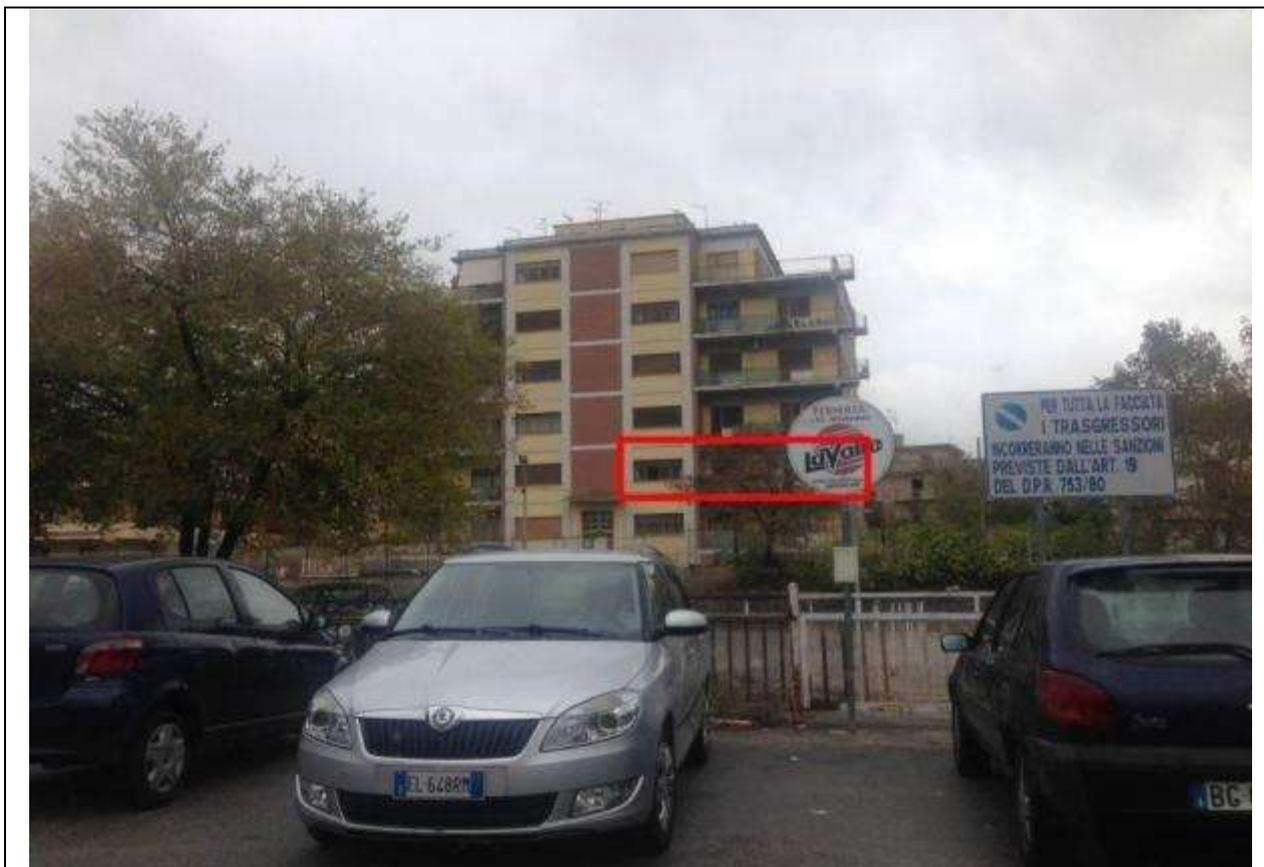
Fronte strada – via degli osci - Riquadrato in rosso appartamento oggetto di esecuzione

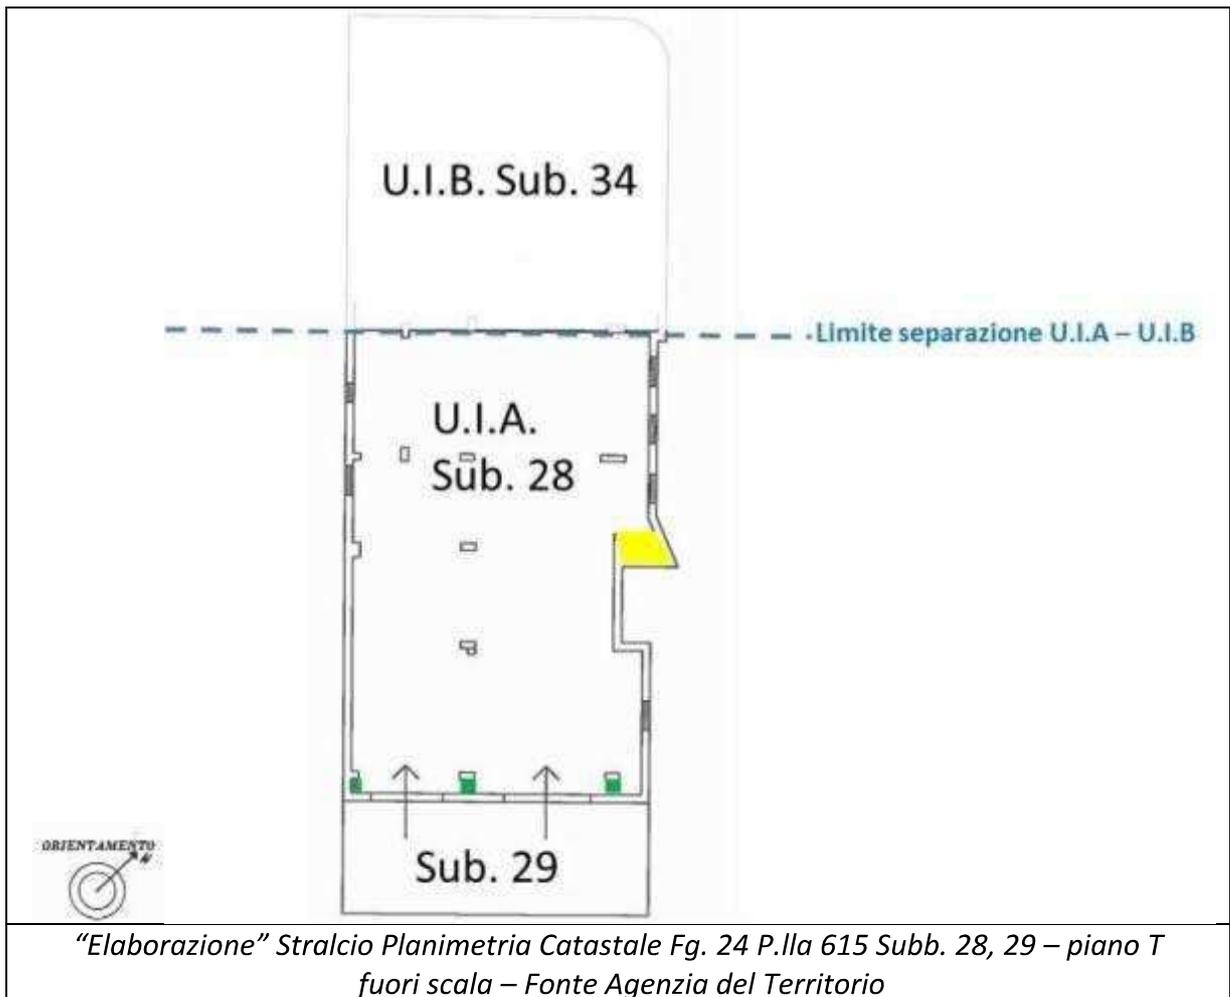
La planimetria catastale acquisita presso l'Agenzia del Territorio risulta conforme a quanto visionato e rilevato sul posto in sede di sopralluogo, a meno di quanto appresso elencato:

- È presente di un riempimento murario in corrispondenza dei tre pilastri posti sul fronte Sudest di ingresso (*riquadri verdi*);
- È presente un piccolo ambiente attrezzato con lavatoio (*riquadro giallo*);
- Le finestre a "bocca di lupo" poste sul lato Sudovest risultano avere una collocazione differente rispetto a quella riportata nella planimetria catastale.

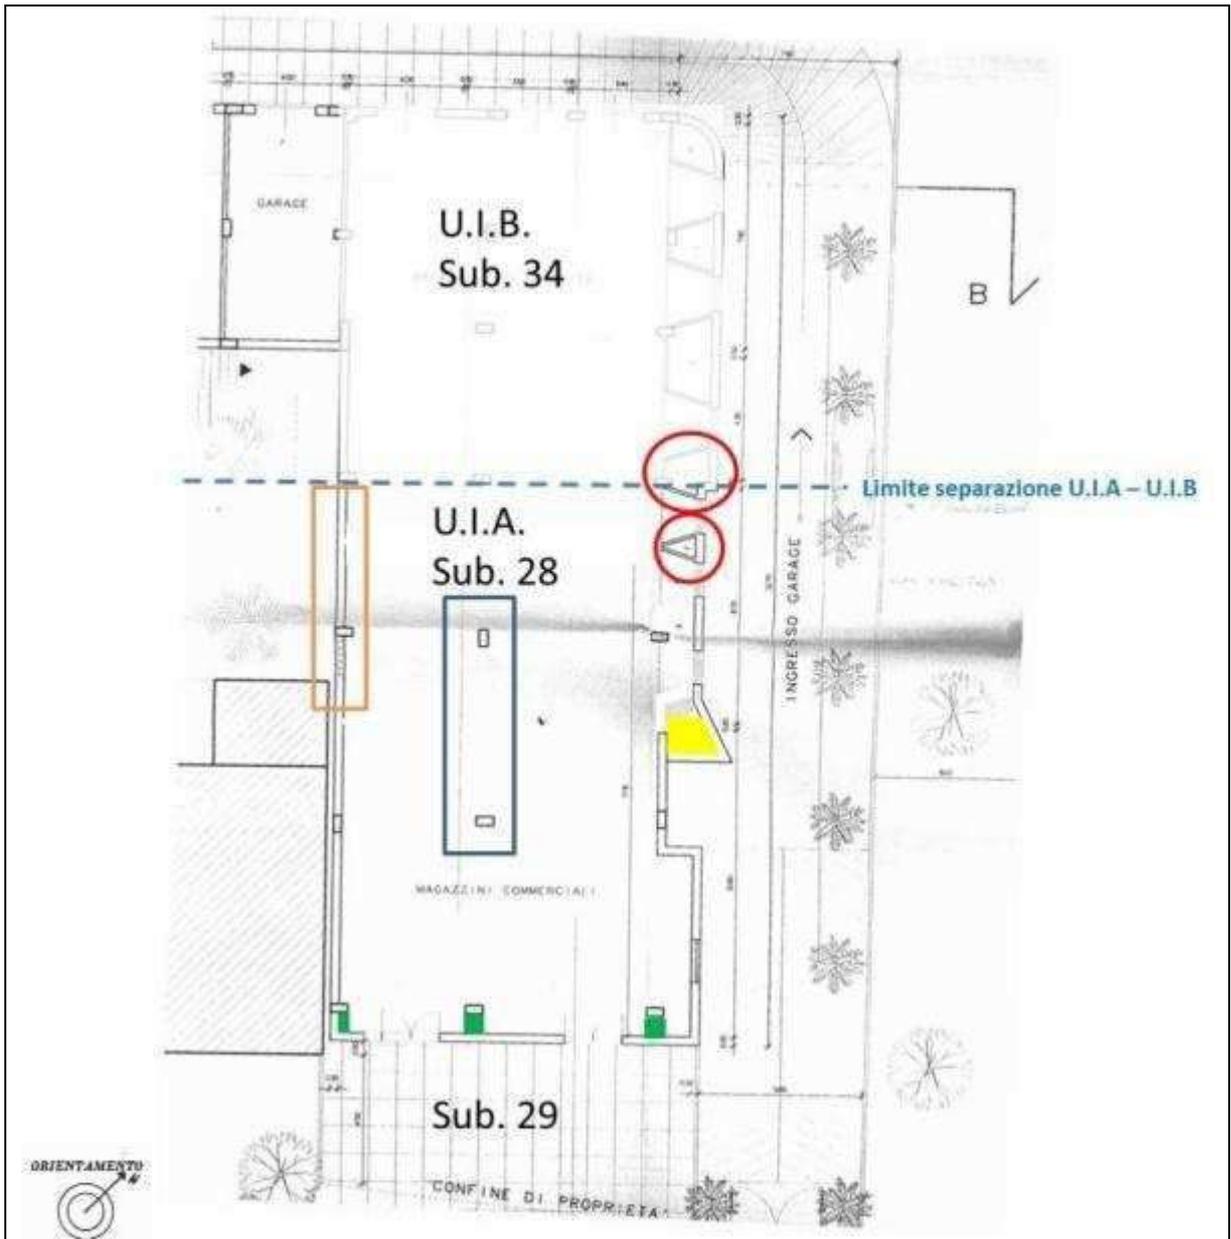
Le planimetrie acquisite dal sottoscritto C.T.U. presso l'Ufficio Tecnico del Comune di Castrovillari sono difformi dallo stato rilevato. Le difformità rispetto allo stato rilevato, oltre a quelle già riscontrate dal confronto con la planimetria catastale, sono:

- Assenza di finestrate, in planimetria, sul fronte Sudovet (*riquadro arancio*);
- Minor numero, in planimetria, di pilastri in corrispondenza della campata centrale (*riquadro blu*);
- Presenza, in planimetria, di divisori utili a creare intercapedini (*cerchi rossi*).

*“Elaborazione” stralcio Planimetria depositata c/o il Comune di Castrovillari
 Negozio Fg. 24 P.lla 615 Subb. 28, 29 – piano T – fuori scala*

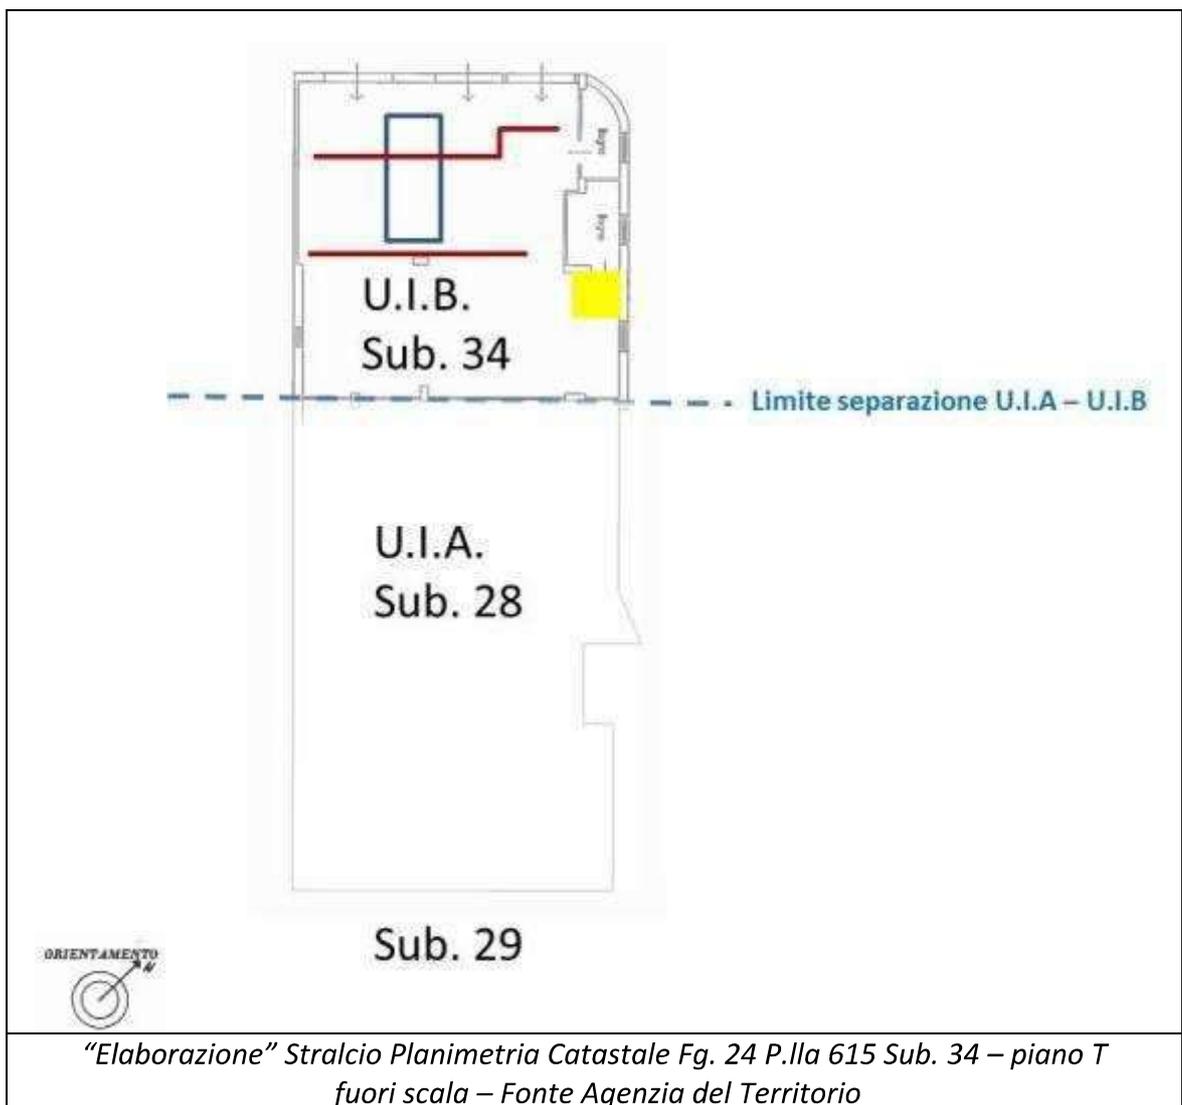
La planimetria catastale acquisita presso l'Agazia del Territorio risulta conforme a quanto visionato e rilevato sul posto in sede di sopralluogo, a meno di quanto appresso elencato:

- Minor numero, in planimetria, di pilastri in corrispondenza della campata centrale (*riquadro blu*) e comunque dimensioni e/o orientamento differente dei pilastri;
- È presente un piccolo ambiente, antibagno, non riportato in planimetria (*riquadro giallo*);
- Sono presenti delle partizioni in cartongesso non riportate in *planimetria* (*schematizzate con linee marroni*).

“Elaborazione” Stralcio Planimetria Catastale Fg. 24 P.IIa 615 Sub. 34 – piano T
fuori scala – Fonte Agenzia del Territorio

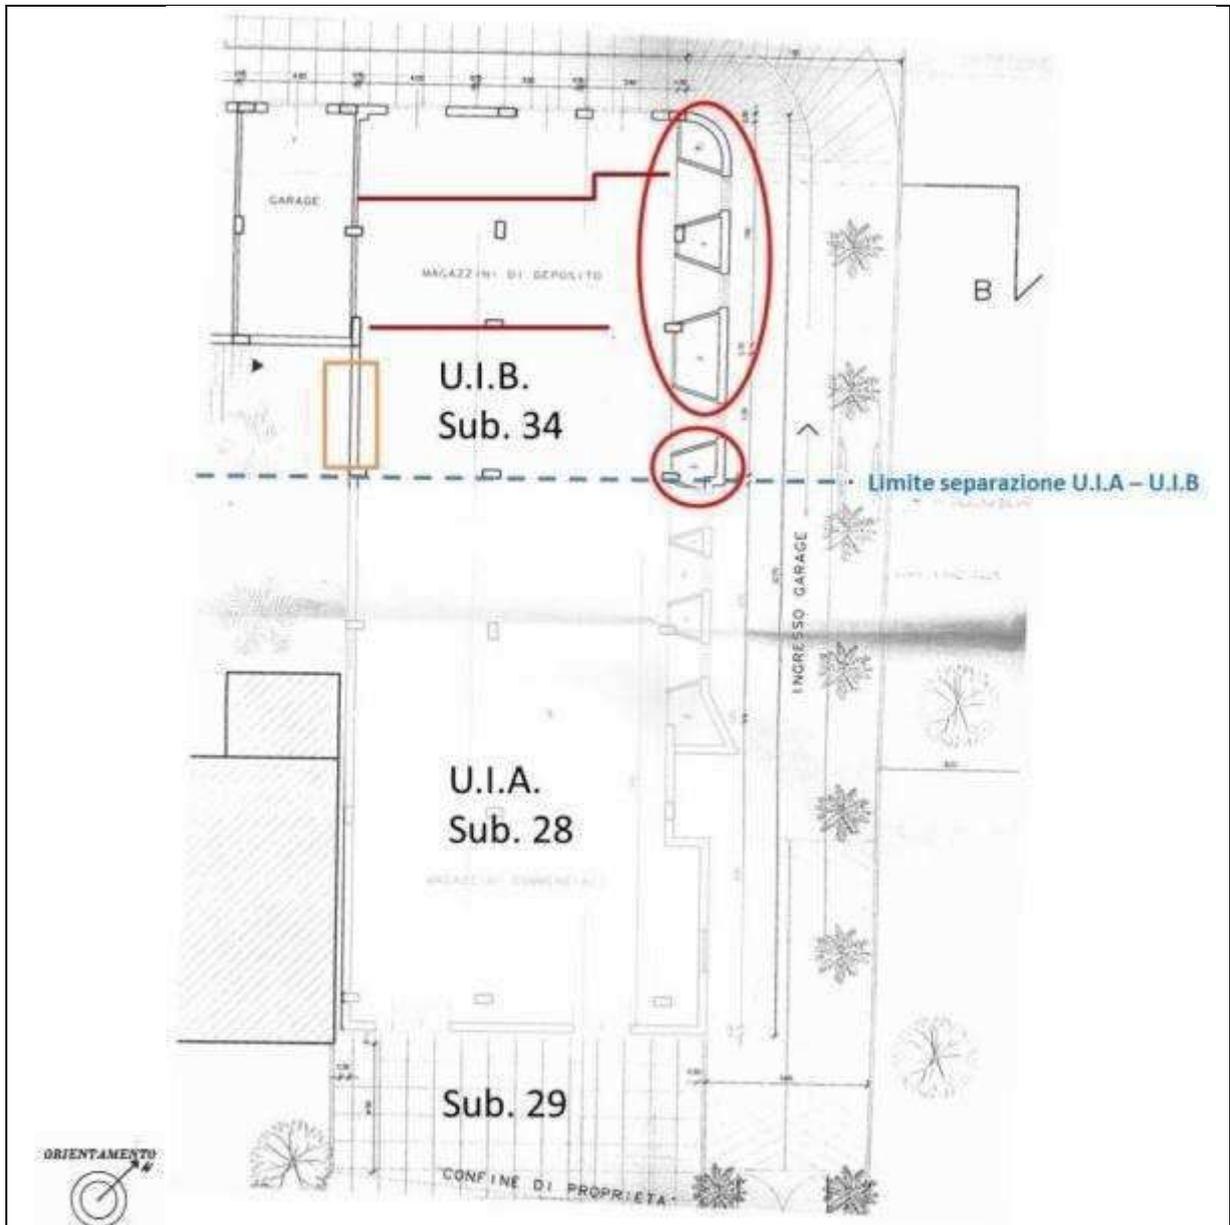
Le planimetrie acquisite dal sottoscritto C.T.U. presso l'Ufficio Tecnico del Comune di Castrovillari sono difformi dallo stato rilevato. Le difformità rispetto allo stato rilevato, oltre a quelle già riscontrate dal confronto con la planimetria catastale, sono:

- Assenza di aperture, in planimetria, sul lato Sudovet (*riquadro arancio*);
- Presenza, in planimetria, di divisori utili a creare intercapedini (*cerchi rossi*).

*"Elaborazione" stralcio Planimetria depositata c/o il Comune di Castrovillari
Unità Immobiliare Fg. 24 P.IIa 615 Sub. 34 – piano T – fuori scala*

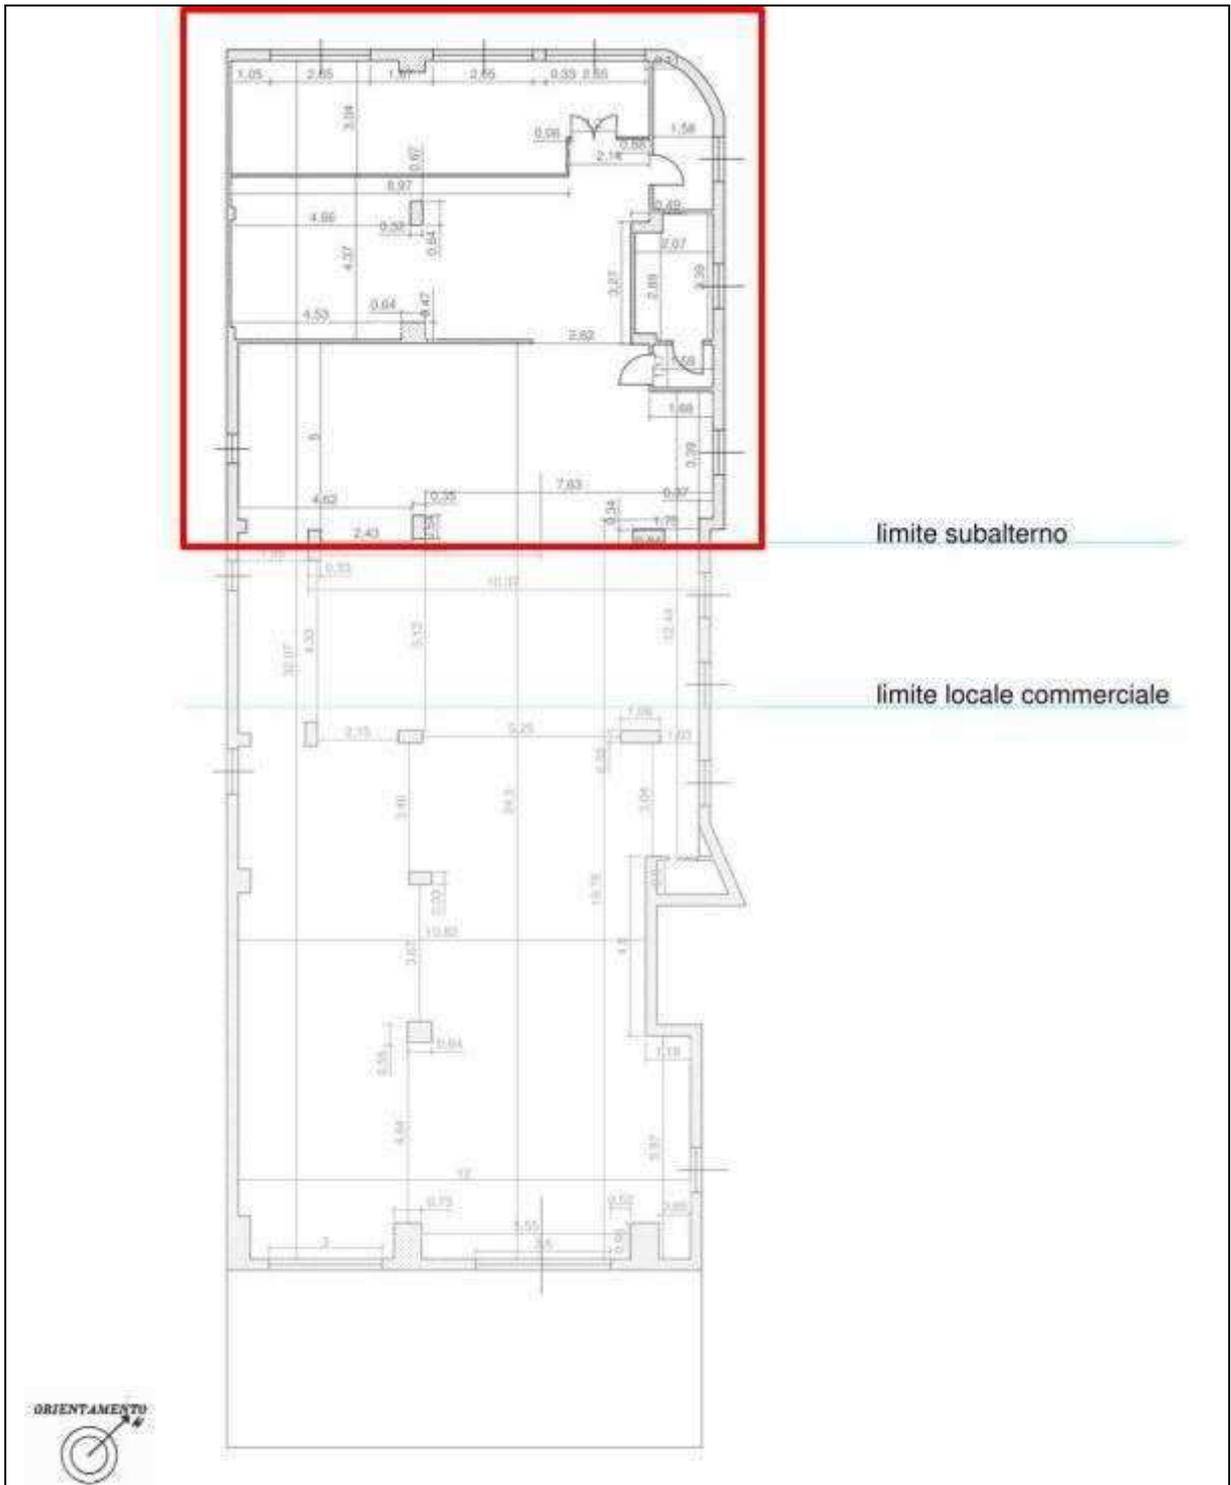
*Planimetria come da sopralluogo
 Negozio/magazzino Fg. 24 P.IIa 615 Sub. 34 – piano T – fuori scala*

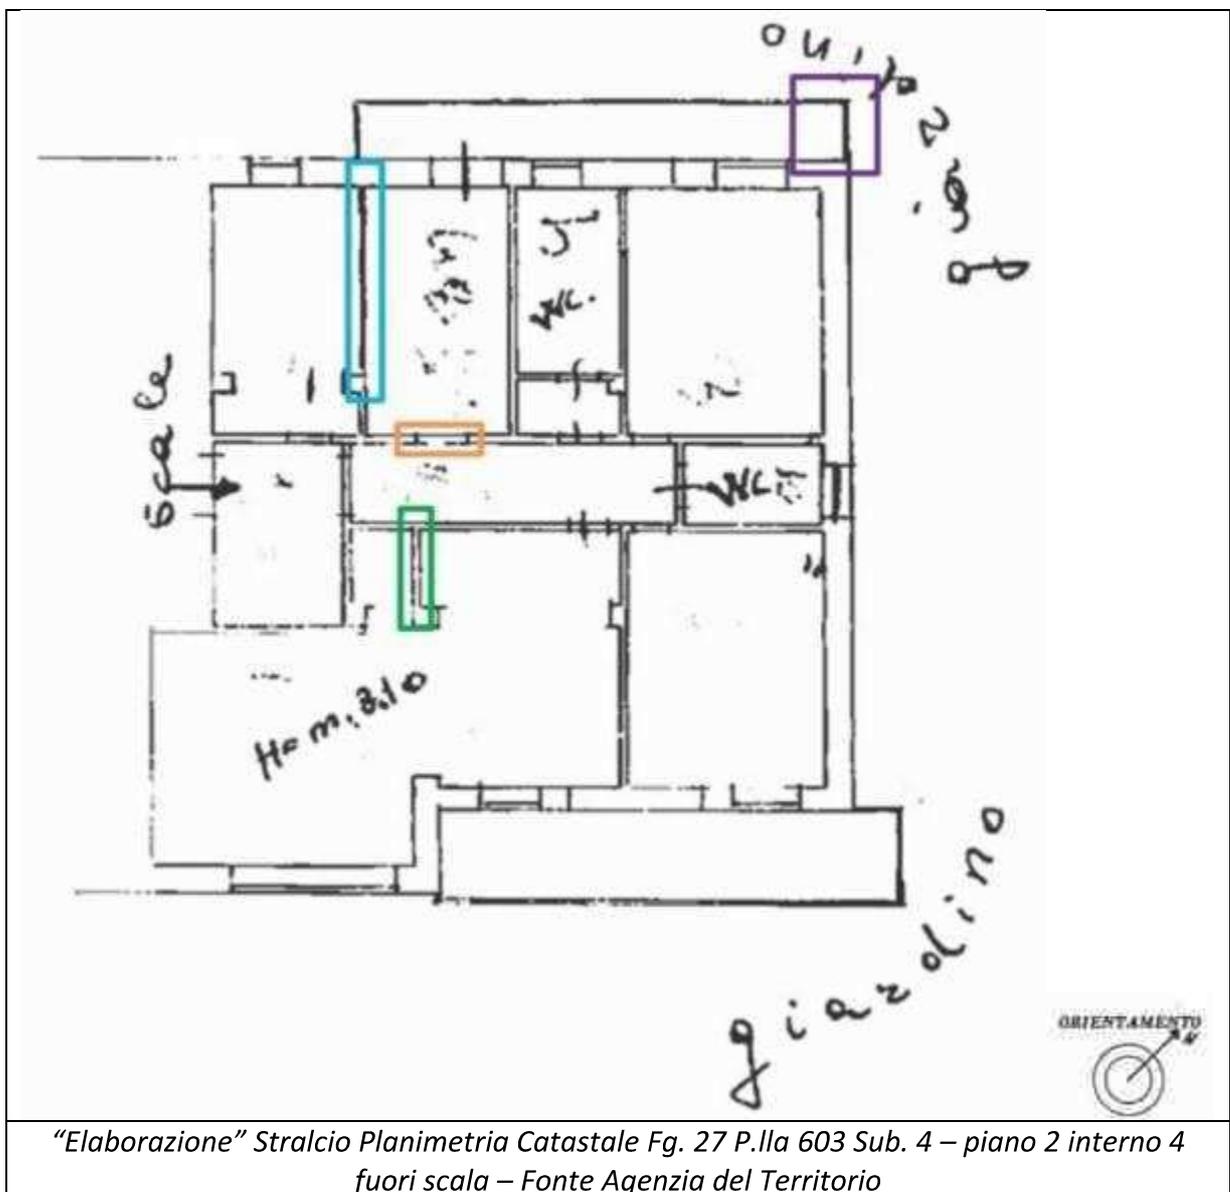
La planimetria catastale acquisita presso l'Agenda del Territorio risulta conforme a quanto visionato e rilevato sul posto in sede di sopralluogo, a meno di quanto appresso elencato:

- Nella zona giorno non è presente una partizione (*riquadro verde*);
- La zona cucina è stata ampliata rimuovendo un muro divisorio (*riquadro azzurro*) e inglobando l'ambiente contiguo. Inoltre una porta è stata trasformata in apertura (*riquadro arancio*);
- Il balcone del fronte nord è riportato allineato con il filo esterno dell'edificio (*riquadro viola*), quando in realtà questo presenta stesso allineamento del balcone posto sul fronte sud.

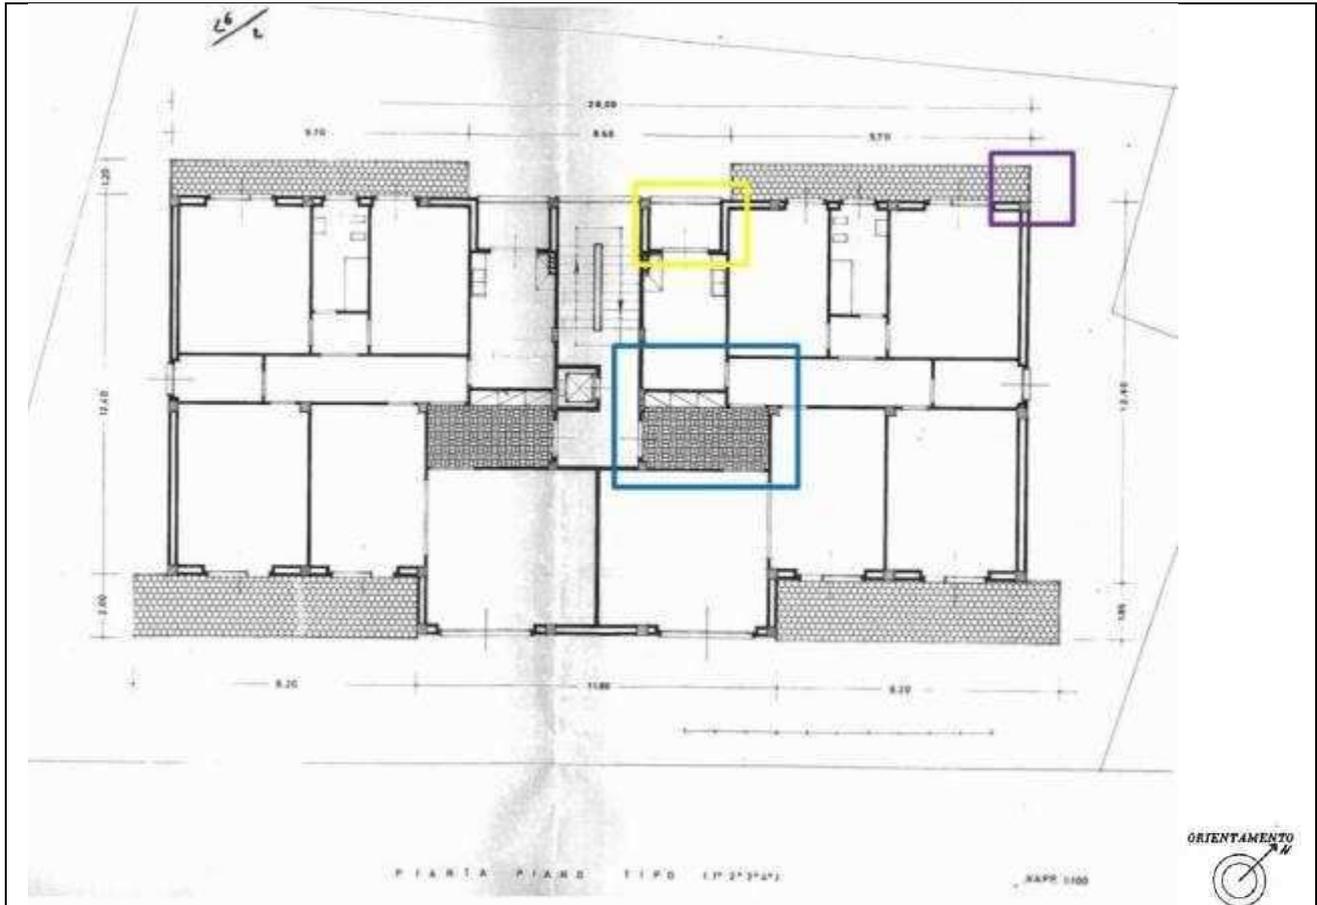
Le planimetrie acquisite dal sottoscritto C.T.U. presso l'Ufficio Tecnico del Comune di Castrovillari sono difformi dallo stato rilevato. Le difformità rispetto allo stato rilevato e alla planimetria agli atti catastali sono:

- diversa distribuzione/organizzazione dell'ingresso, con conseguente diversa posizione dei vani di accesso alle stanze che si affacciano sull'ingresso e diversa posizione di alcuni tramezzi (*riquadro blu*);
- lo spazio aperto (*riquadro giallo*) è in realtà chiuso. La parete di fondo, sul fronte nordovest si trova dunque su un unico allineamento;
- Il balcone del fronte nord è riportato allineato con il filo esterno dell'edificio (*riquadro viola*), quando in realtà questo presenta stesso allineamento del balcone posto sul fronte sud.
- diversa distribuzione/collocazione/organizzazione dell'intero primo livello realizzato (piano seminterrato) destinato a cantine.

*"Elaborazione" Stralcio Planimetria piano tipo acquisita c/o il Comune di Castrovillari
Appartamento tipo del Fig. 27 P.IIa 603 – piano 1,2,3,4 – fuori scala*

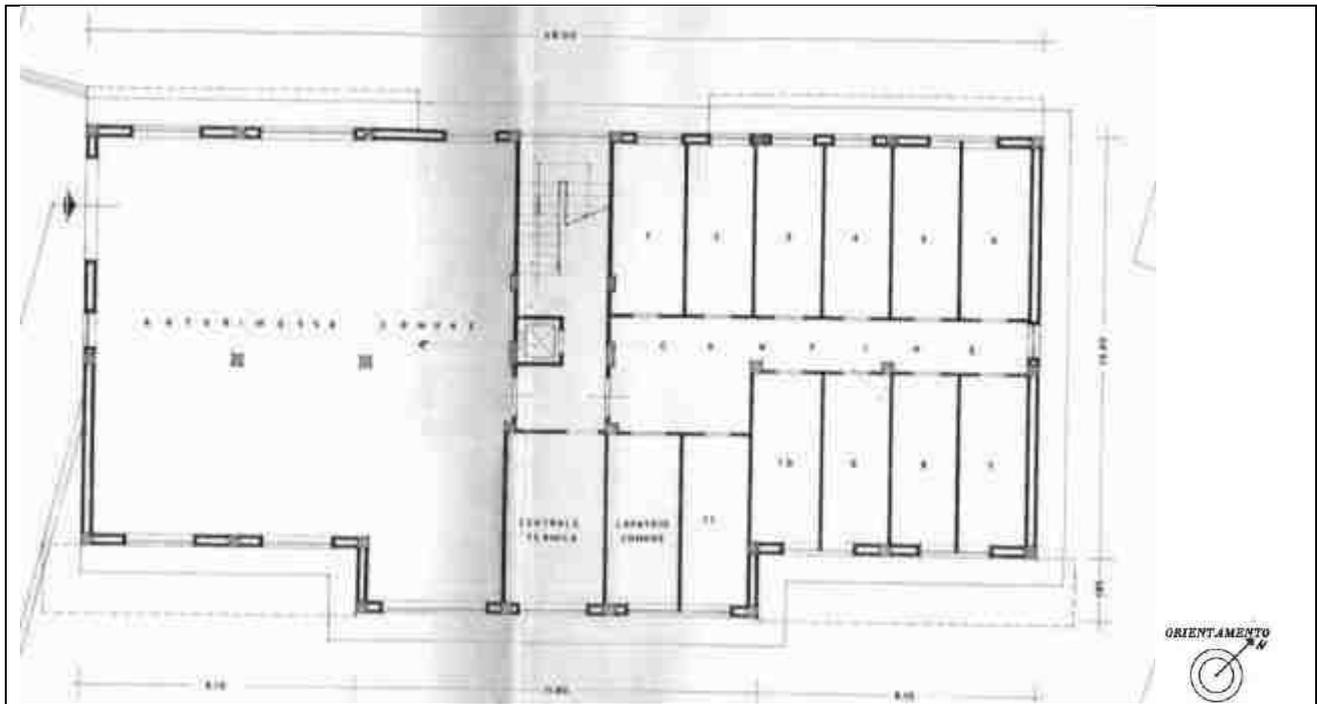
*"Elaborazione" Stralcio Planimetria 1° livello (seminterrato) acquisita c/o il Comune di Castrovillari
Cantina = unica consistenza con appartamento tipo del Fig. 27 P.IIa 603 – piano 1,2,3,4 – fuori scala*

Si segnala inoltre, che la posizione dell'ascensore, per come mostrata nella figura sopra , non è allineata con lo stato dei fatti. L'ascensore è esterno al vano scala (*questo aspetto è in linea con le planimetrie catastali*).

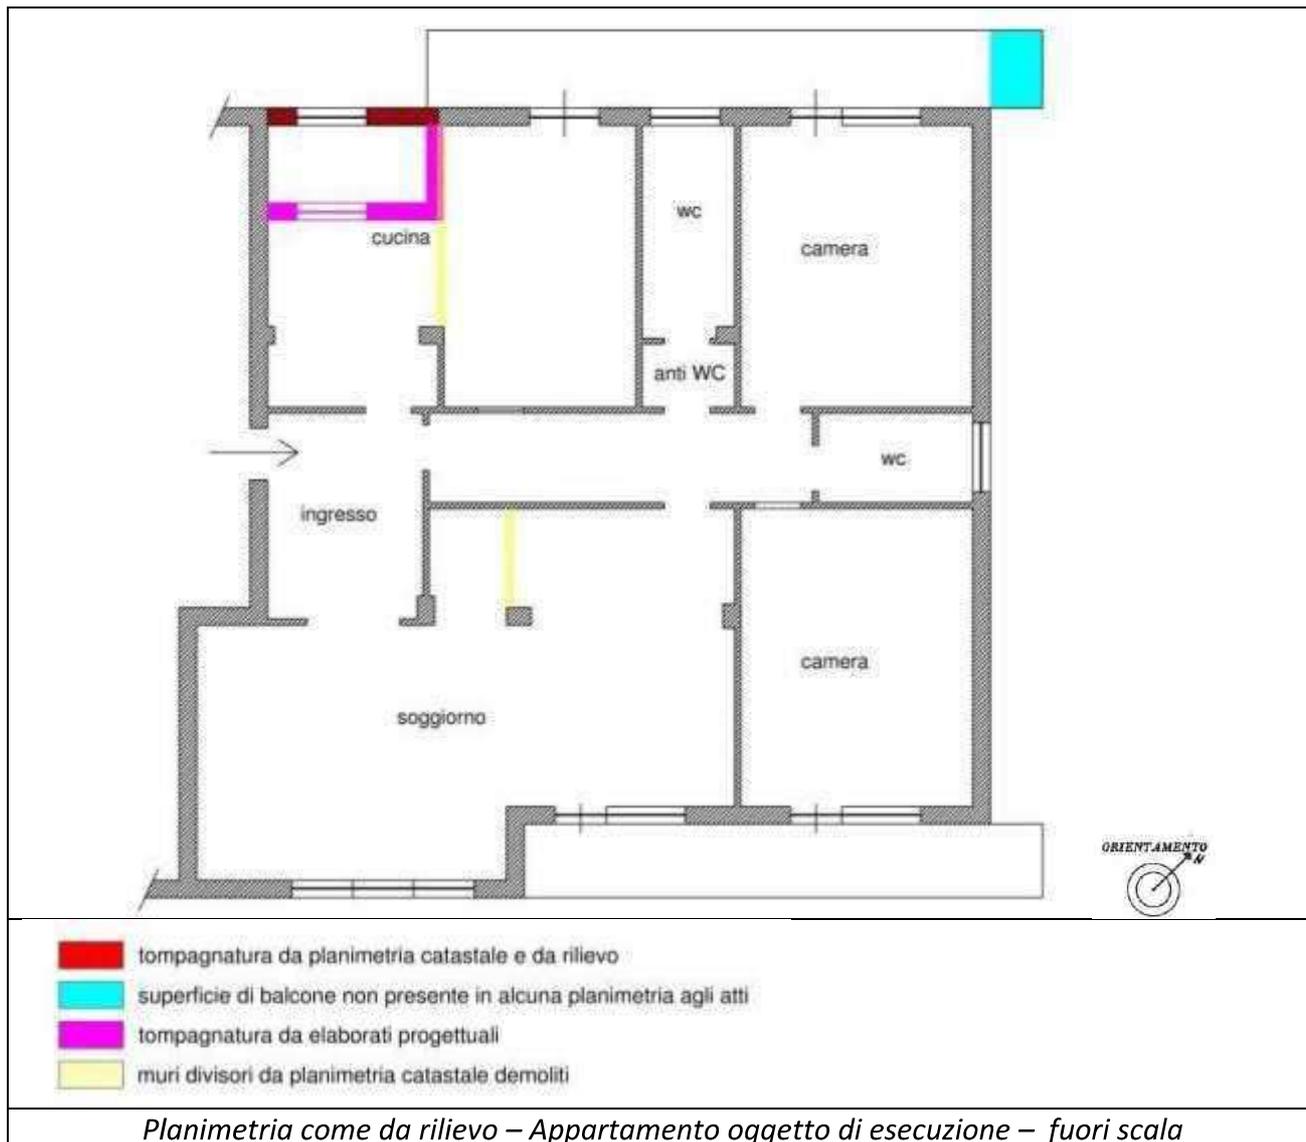
Si riporta di seguito la planimetria per come rilevata, evidenziando (*con colori diversi dal nero*) gli elementi di raffronto/diversità con la planimetria catastale e con la planimetria reperita presso il competente Ufficio Tecnico Comunale di Castrovillari:

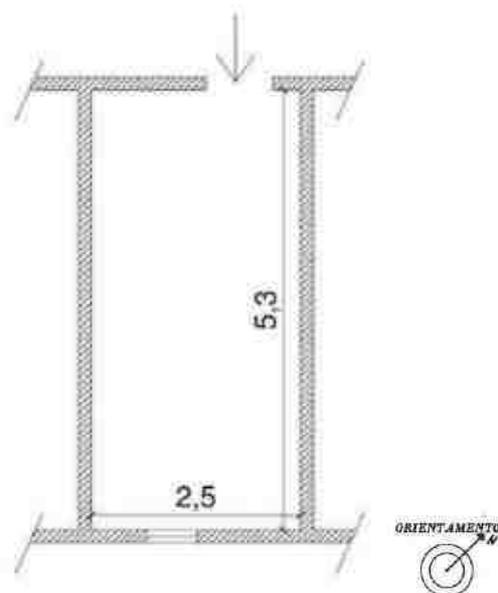
Planimetria come da rilievo – Cantina associata all’Appartamento oggetto di esecuzione – primo livello (Seminterrato) - fuori scala

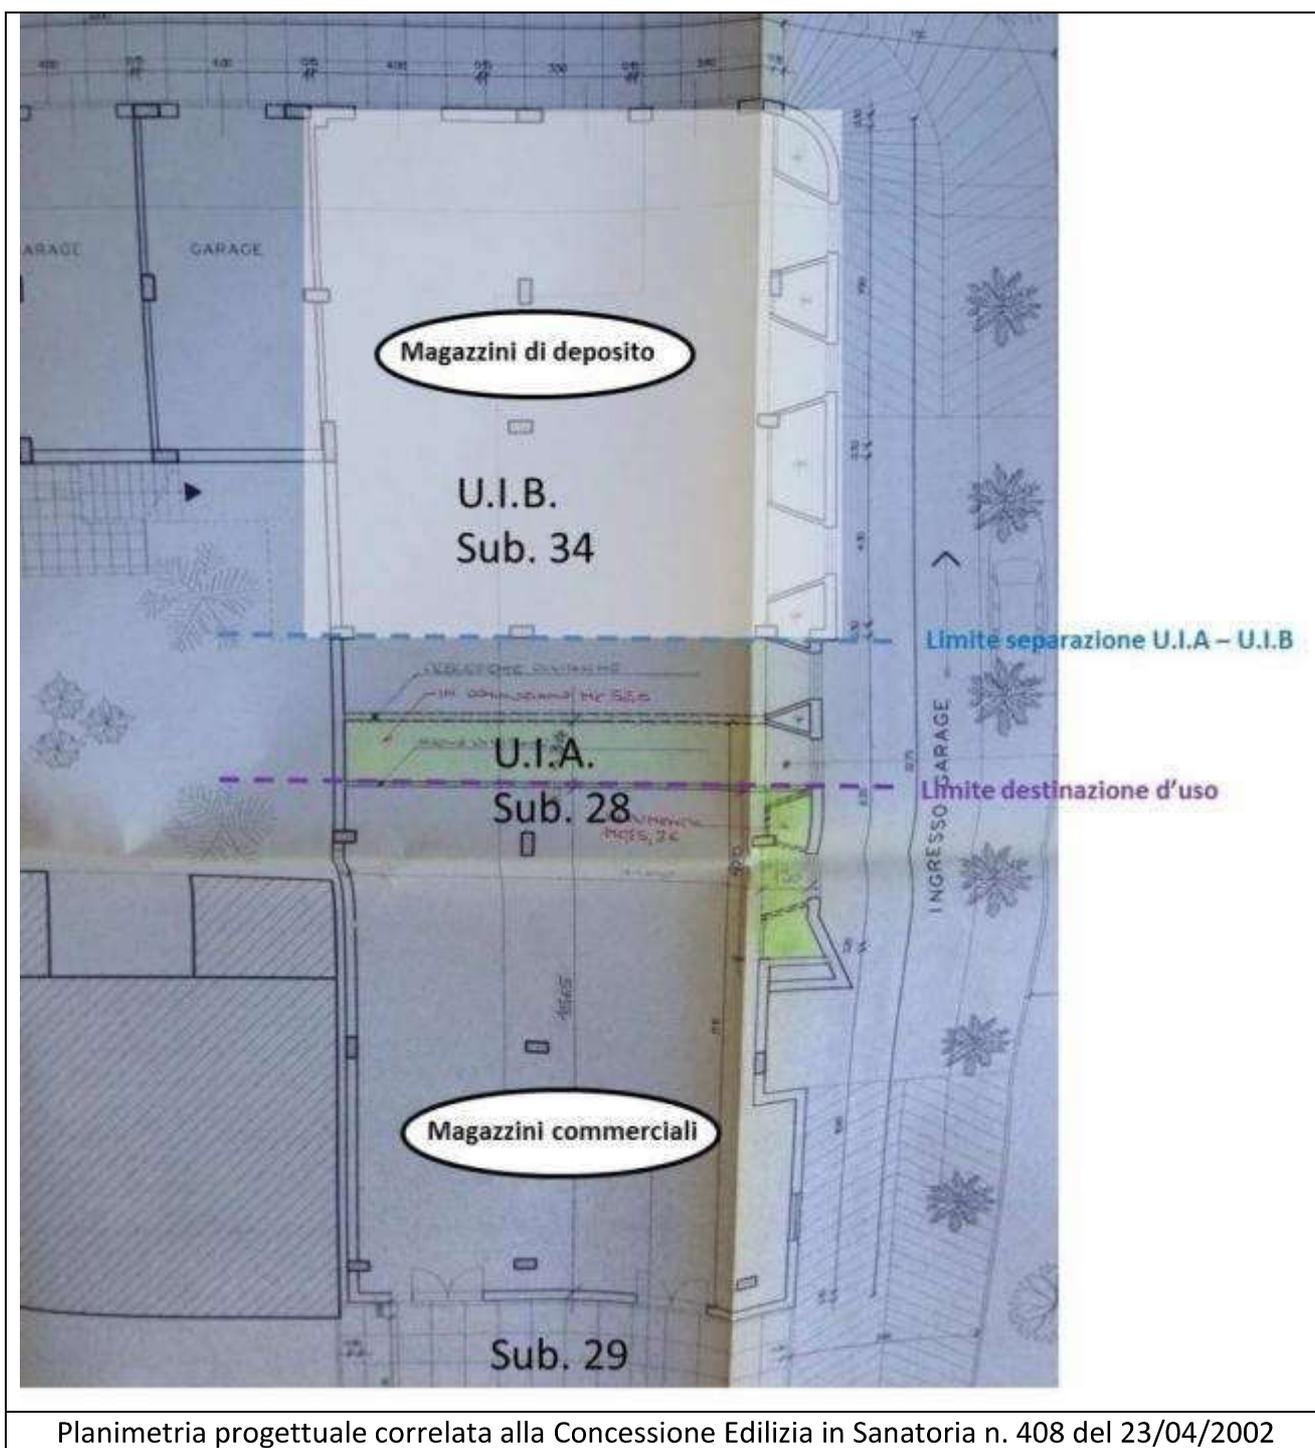
Planimetria progettuale correlata alla Concessione Edilizia in Sanatoria n. 408 del 23/04/2002

In viola la delimitazione delle aree a diversa destinazione d'uso: commerciale la parte sottostante e di deposito quella sovrastante. Limite di destinazione d'uso variato proprio con la Concessione Edilizia in Sanatoria n. 408 del 23/04/2002, in quanto lo spostamento del confine di destinazione d'uso verso il basso (nella configurazione mostrata in figura) ha permesso di sanare l'abuso di maggior volumetria realizzata rispetto al progetto assentito con la Concessione Edilizia n. 1142/1998. Visto il limite dell'U.I.A. (particella 615 sub. 28 e 29) indicato con la linea azzurra, vista la Concessione Edilizia in Sanatoria n. 408 del 23/04/2002, visto il mancato reperimento c/o l'Ufficio Tecnico Comunale di istanze di variazione di destinazione d'uso successive alla C.E. in sanatoria n. 408 del 23/04/2002, è necessario che si presenti apposita istanza al competente

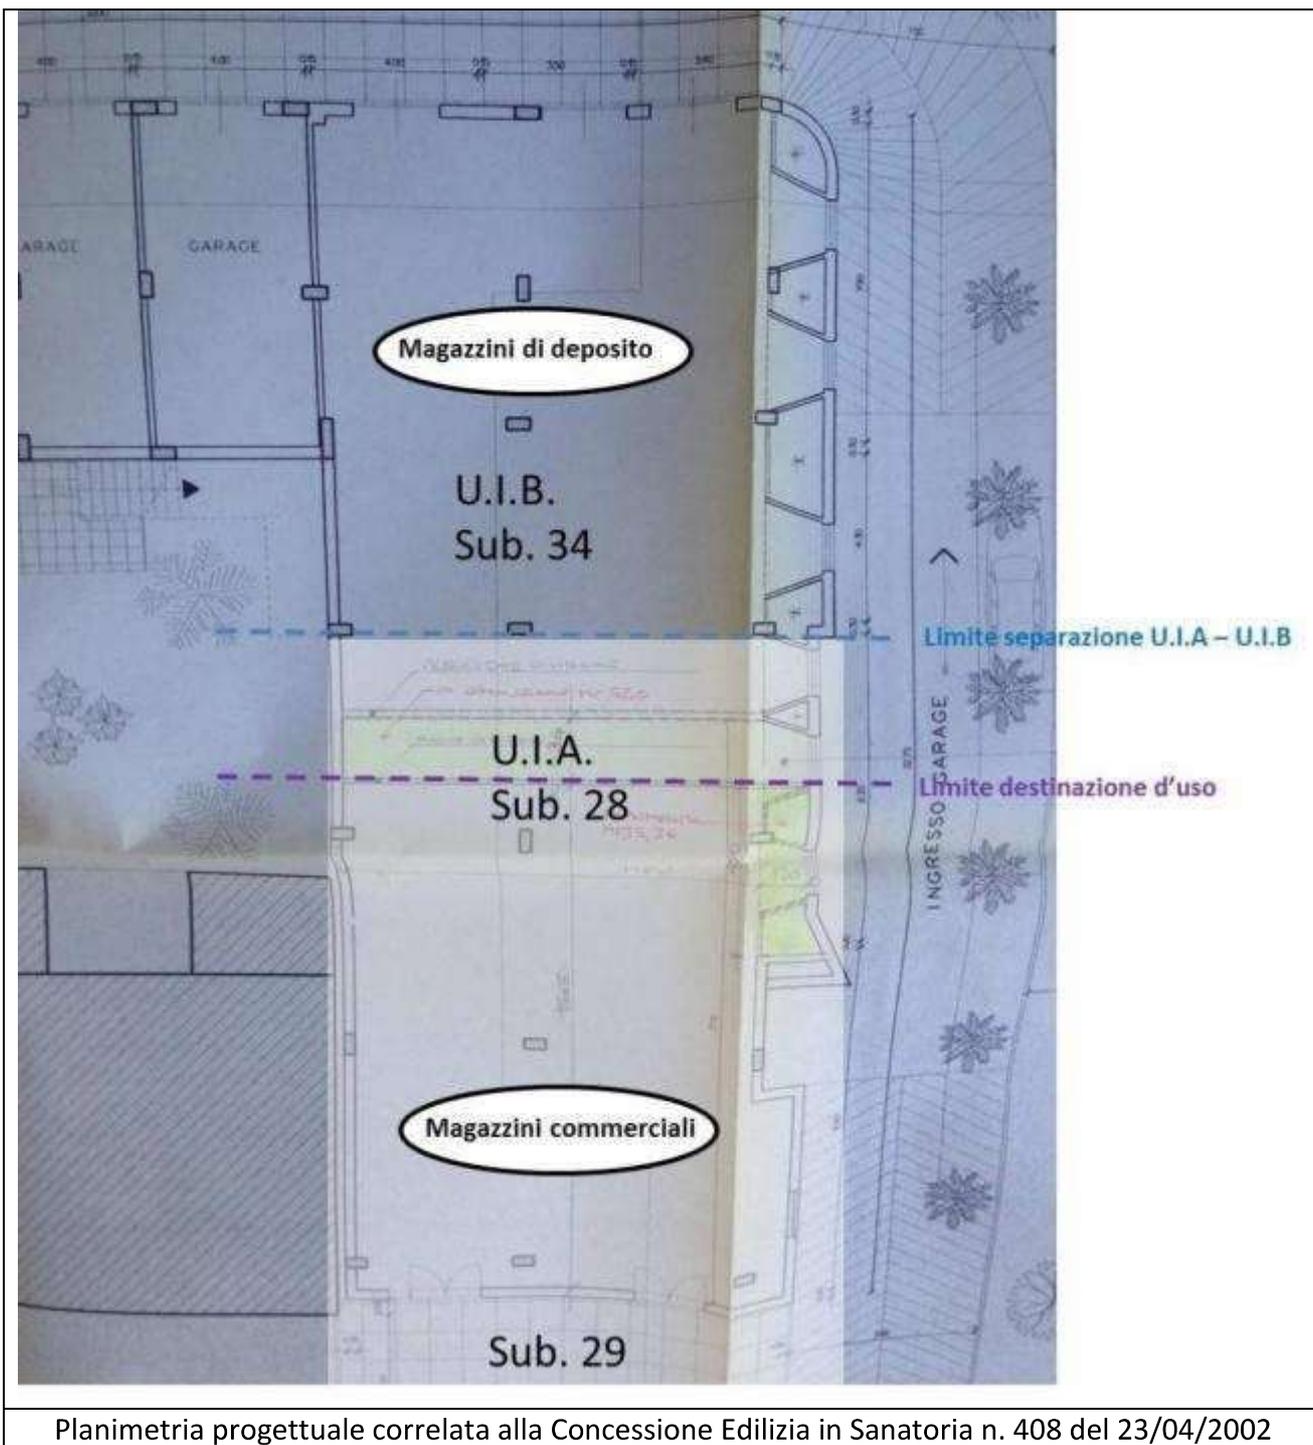
Planimetria progettuale correlata alla Concessione Edilizia in Sanatoria n. 408 del 23/04/2002

In viola la delimitazione delle aree a diversa destinazione d'uso: commerciale la parte sottostante e di deposito quella sovrastante. Limite di destinazione d'uso variato proprio con la Concessione Edilizia in Sanatoria n. 408 del 23/04/2002, in quanto lo spostamento del confine di destinazione d'uso verso il basso (nella configurazione mostrata in figura) ha permesso di sanare l'abuso di maggior volumetria realizzata rispetto al progetto assentito con la Concessione Edilizia n. 1142/1998. Visto il limite dell'U.I.B (particella 615 sub. 34) indicato con la linea azzurra, vista la Concessione Edilizia in Sanatoria n. 408 del 23/04/2002, visto il mancato reperimento c/o l'Ufficio Tecnico Comunale di istanze di variazione di destinazione d'uso successive alla C.E. in sanatoria n. 408 del 23/04/2002, è necessario che si presenti apposita istanza al competente Ufficio Tecnico
