TRIBUNALE DI NAPOLI
SEZIONE XIV CIVILE

CONSULENZA TECNICA D'UFFICIO

PROCEDIMENTO n. 397-2022

Il bene oggetto di pignoramento è una unità immobiliare destinata a deposito C/2, con accesso dalla strada, sita in Napoli alla via Ascensione nn. 27-28 piano terra.

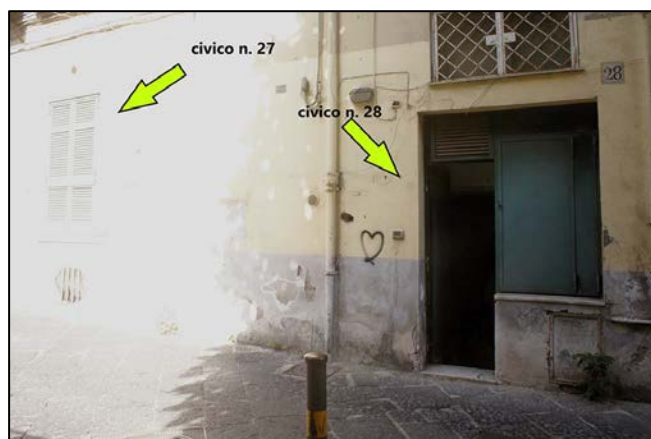
Fig. 3a Ingresso al cespite dalla strada

Al cespite staggito si accede dal civico n. 28 di via Ascensione, mentre il civico n. 27 corrisponde ad una finestra prospiciente la strada (cfr. fig. 3a, 3b).

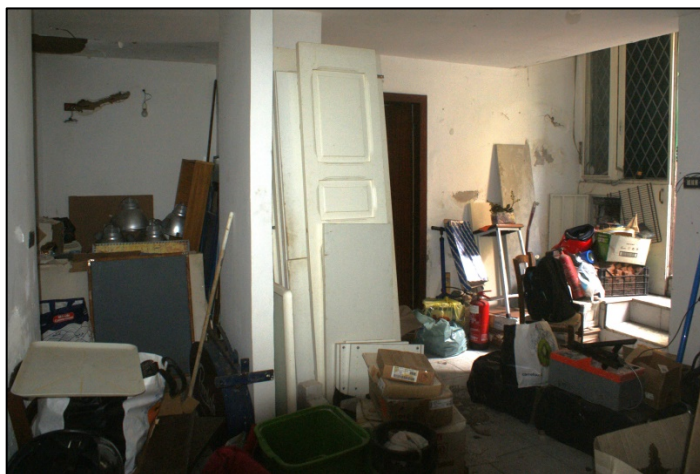
Stanza n.1

Stanza n.1: Su di essa aprono la porta d'ingresso, la stanza n.2 e il WC. Ha una superficie utile pari a circa 23,65 mq. e un'altezza di circa 2,45 m. La stanza si sviluppa al di sotto del livello stradale e presenta un piccolo setto ad "L". La

pavimentazione è in gres di colore chiaro, le pareti sono tinteggiate con pittura corrente (all.to n. 5, foto da n. 1 a 4).

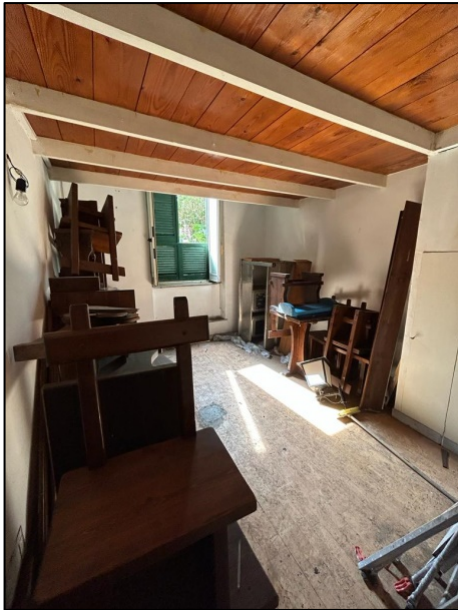
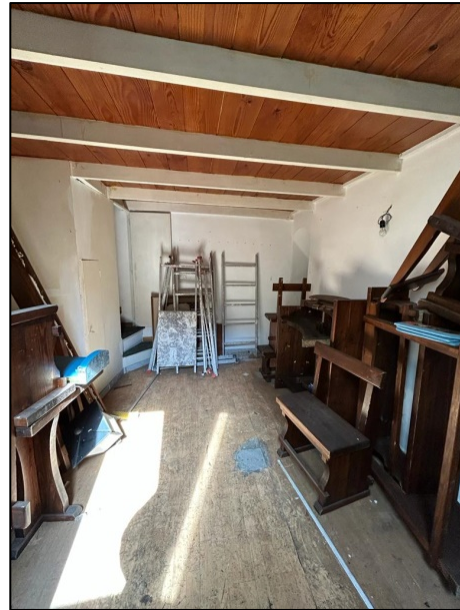
Stanza n.2 sotto il soppalco

Stanza n.2 con soppalco: Ad essa si sale dalla stanza n.1 attraverso uno stretto passaggio con alcuni scalini. La stanza, dotata di un soppalco, di finestra sulla strada e volta a botte, presenta una superficie utile pari a circa 13,80 mq., un'altezza massima di circa 4,26 m. e un'altezza sotto il soppalco (alla trave) di circa 2,16 m.; la pavimentazione è in parquet laminato e le pareti tinteggiate. Il soppalco, al quale si accede mediante una stretta scala in legno, presenta una struttura con travi in ferro, tavolato in legno e ringhiera in metallo. Esso ha una superficie utile pari a circa 10,20 mq, un'altezza massima di circa 1,95 m. e una minima di circa 0,70 m.. (all.to n.5, foto da n. 5 a 8).

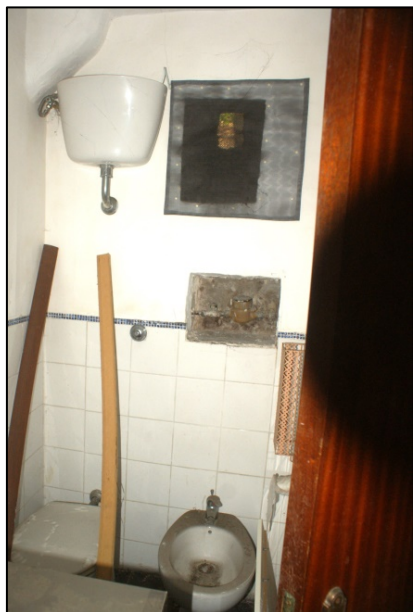
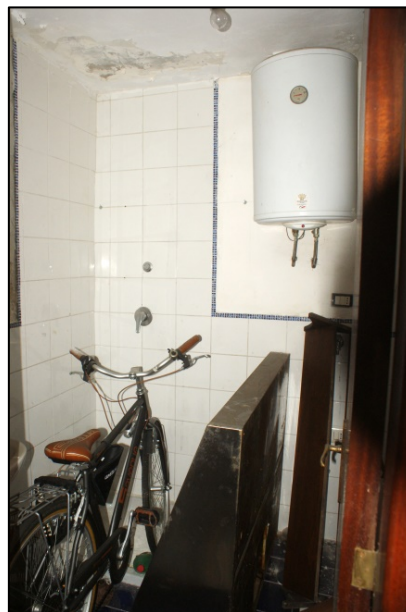
WC

W.C.: Ad esso si accede dalla stanza n. 1. Il bagno, è dotato di piccolo finestrino prospiciente la strada, lavandino, vaso, bidet e doccia. Ha una superficie utile pari a circa 4,10 mq. e un'altezza di circa 2,45 m. La pavimentazione è in mattonelle e le pareti sono rivestite con piastrelle di ceramica a diverse altezze (cfr. all.to n. 5, foto n. 9, 10).
