Esecuzione Immobiliare n. 434/2023 R.G.E.

RAPPORTO DI VALUTAZIONE IMMOBILIARE

**Abitazione e annesso rurale con area scoperta pertinenziale di proprietà
Comune di CALTRANO (VI)
Via Monte Cimone n. 36**

*Tecnico incaricato: Arch. Michela Temolo
iscritto all'Albo Architetti della provincia di Vicenza al N. 859
iscritto all'Albo dei CTU del Tribunale di Vicenza al N. 925
con studio a Vicenza, viale Torino n. 26
telefono/fax: 0444525215 - cell.: 3485926448
e-mail: mik.temolo@gmail.com
PEC: michela.temolo@archiworldpec.it*

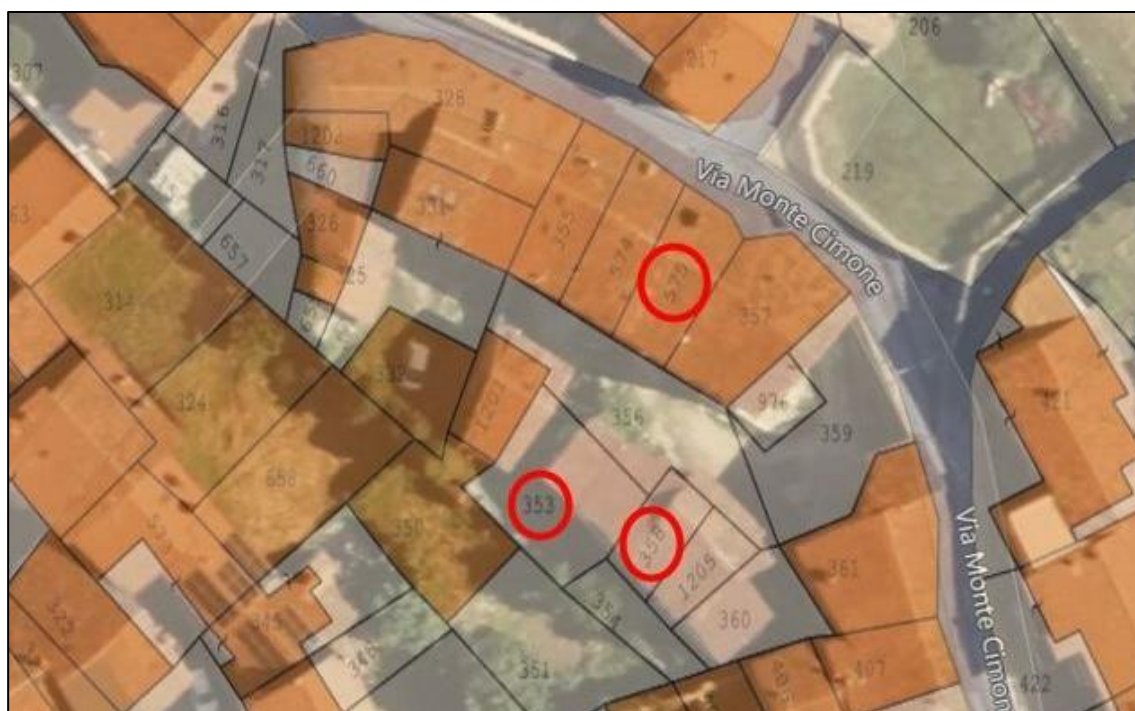
Sovrapposizione tra mappa catastale e ortofoto aerea, elaborata con Topoprogram.

Sovrapposizione fra foto satellitare e mappa catastale: la sagoma degli immobili in mappa corrisponde in modo sufficientemente preciso con lo stato dei luoghi. Come verrà approfondito nei capitoli successivi, sul terreno di proprietà particella n. 353 è visibile un fabbricato non inserito in mappa catastale.

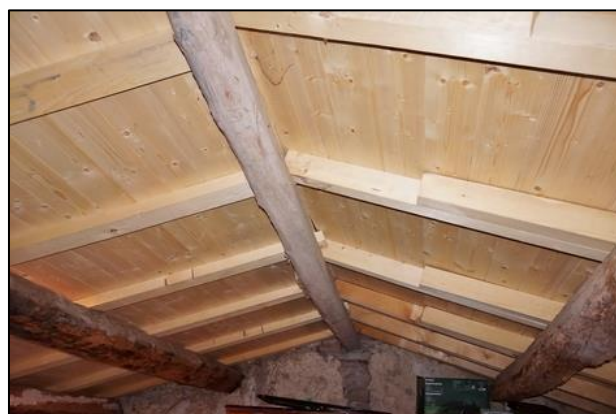
foto 11 – Copertura

- Manto di copertura:* materiale: coppi di laterizio, condizioni: non ispezionabili, con l'intervento del 2022 è stato ripassato anche il manto e sostituiti i pluviali.

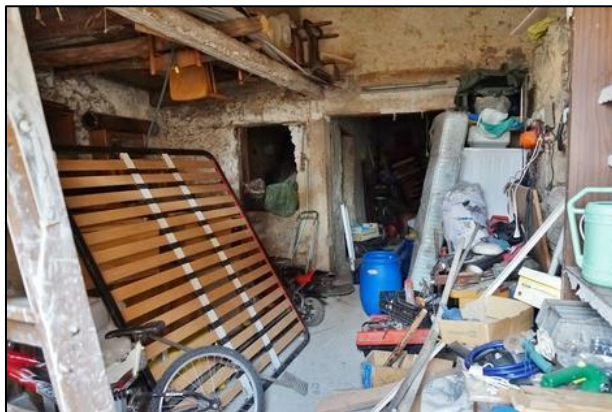
foto 13 – Portico e cantina

finiture originarie fortemente degradate e in condizioni pessime di manutenzione. Non appaiono necessari interventi manutentivi urgenti, però è da mettere in conto un intervento di risanamento, manutenzione straordinaria o di ristrutturazione edilizia, previa indagine statica e ispezione di tutte le strutture lignee (solai ai vari piani, scale, copertura) finalizzata alla conoscenza dettagliata del loro stato di conservazione.

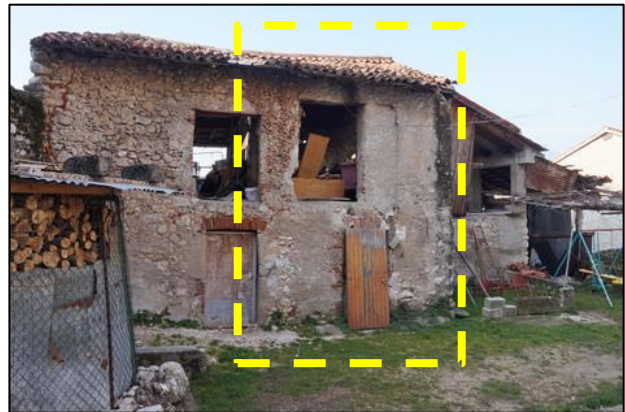
foto 15 - Prospetto principale

Lo stato di manutenzione è da considerarsi scarso, in particolare per la vetustà della copertura e del manto di coppi, alcuni dei quali a rischio di scivolamento e di caduta sulla corte. L'unità sviluppa una **superficie esterna lorda (SEL)** di circa **m² 53,40**.

Manto di copertura: materiale: coppi di laterizio; condizioni: scarse, pericolo di caduta.

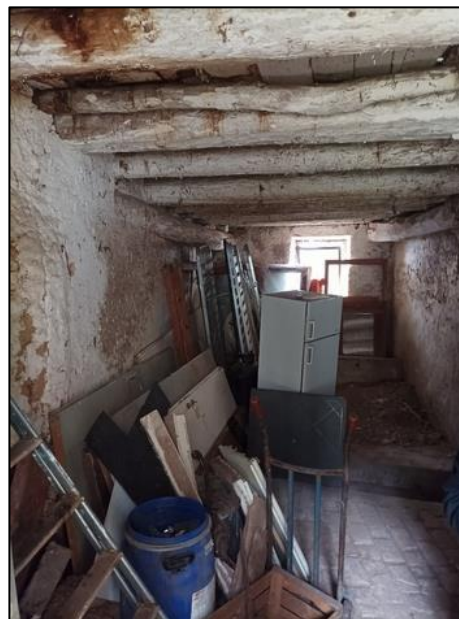
foto 17 - Interno (ex stalla)

Si tratta di una vecchia stalla che conserva i materiali costruttivi e le finiture originarie di tipo rustico, priva di impianti. Si precisa che, poiché il piano terra del fabbricato è privo di collegamenti verticali interni al piano superiore, nel corso dei sopralluoghi non è stato possibile accedere al piano primo in sicurezza ed è stato possibile prenderne visione solo dall'esterno.

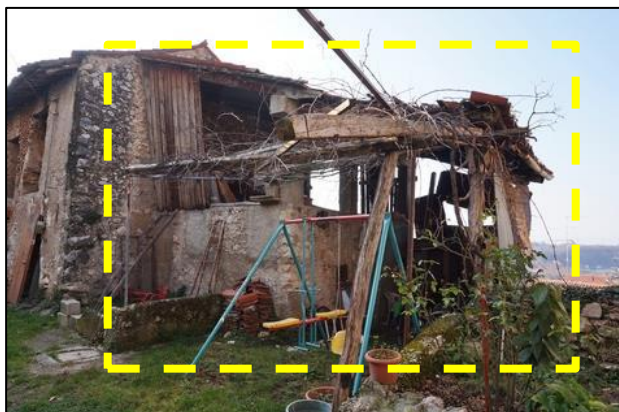
foto 18 - Deposito e tettoia vista dalla corte

Sistemazione del terreno: sul terreno è presente un fabbricato ad uso deposito e tettoia, in aderenza all'ex stalla descritta al Corpo B. Tale fabbricato non è accatastato e non risulta alcuna pratica edilizia autorizzativa, si segnala pertanto sin d'ora che esso potrebbe essere abusivo (vedi Capitolo 6 a cui si rimanda). Il fabbricato è composto da: 1) un vano deposito al p. terra in muratura intonacata con soprastante fienile aperto su tre lati con pilastri di c.a., solai di c.a. e copertura di c.a. e tavelloni, e da 2) una tettoia formata da ritti in legno, chiusure verticali di lamiera e copertura di legno e coppi; il tutto in addosso all'ex stalla. I materiali appaiono di epoca più recente rispetto ai Corpi A e B. Il fabbricato appare privo di impianti.

Lo stato di manutenzione del deposito è scarso mentre la tettoia è fatiscente. Si segnala che **la copertura della tettoia è parzialmente collassata**, le lamiere di chiusura e i ritti in legno sono sconnessi e in stato precario. **La tettoia è da ritenersi inagibile per pericolo di ulteriori crolli, si ritiene che per ragioni di sicurezza l'accesso al fabbricato e all'area immediatamente circostante debba essere precluso.**

- Come indicato nel Capitolo n. 6, il deposito-tettoia insistente sulla particella n. 353, relativamente al quale non è stato reperito alcun titolo autorizzativo né documentazione catastale, è da ritenersi abusivo (a meno che non venga portata prova contraria dagli aventi titolo) e dovrà essere demolito (cfr. pag.24).

- Si segnala che la tettoia, la cui copertura è in parte collassata, **è da ritenersi inagibile per pericolo di ulteriori crolli e che vi è pericolo di caduta coppi** anche dal fabbricato accessorio ex stalla (cfr. pag. 15).

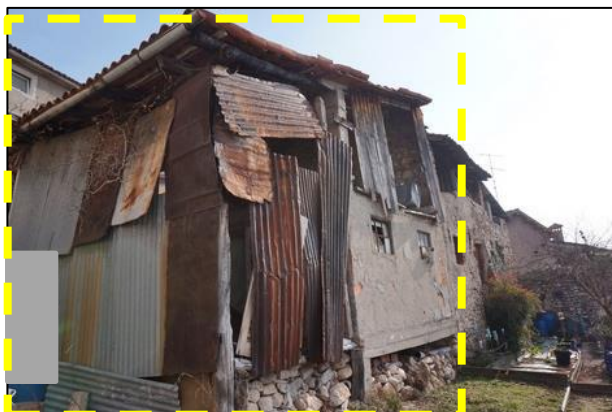
foto 19 - Deposito e tettoia vista dall'orto

Nota: sotto la tettoia, all'interno del deposito e sul terreno sono accatastati materiali di varia natura tra cui anche rifiuti di tipo edile e oggetti ingombranti destinati allo smaltimento.

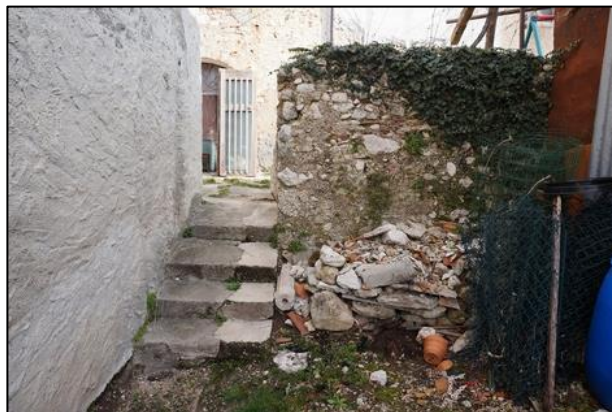
foto 21 - Scalinata e muro a confine

La parte del terreno non occupata dai fabbricati è tenuta allo stato naturale con alcuni muri di contenimento in pietrame e cordoletti di delimitazione. Una breve scalinata di quattro gradoni in cemento sul lato est dell'appezzamento serve da collegamento tra la corte e la parte di terreno coltivata ad orto posta ad un livello più basso.
