**TRIBUNALE DI AVELLINO****Sezione II Civile – Esecuzioni Immobiliari**

PROCEDIMENTO n. 30/2021 – R.G.

**CONSULENZA TECNICA D'UFFICIO**

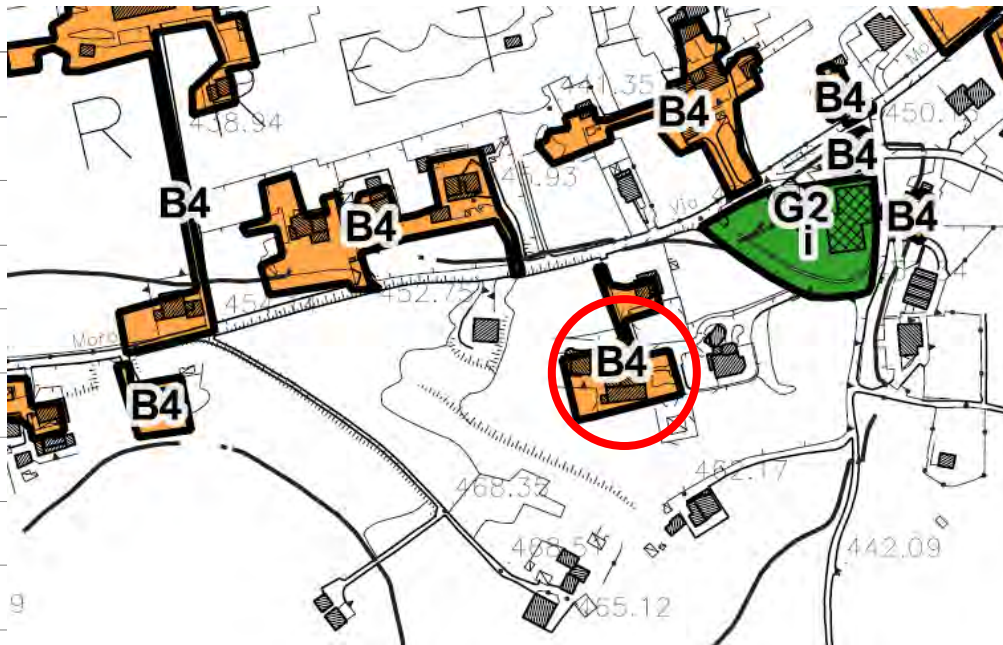
STRALCIO PRG VIGENTE - tratto dalla Tavola C.2 del PUC adottato.

Il fabbricato ad uso ristorante e gli spazi esterni di pertinenza in oggetto ricadono in ZONA B4 – *Zona Omogenea urbana diffusa* e ZONA E – *Produttive Agricole* del PRG vigente, approvato con Decreto del Presidente della Provincia n. 2 del 31/02/2002, nonché in ZONA B - *Zona a prevalente destinazione residenziale totalmente o parzialmente edificate* del PUC, adottato con Delibera di G.C. n. 150 del 30/09/2020 (v. *stralci seguenti*)

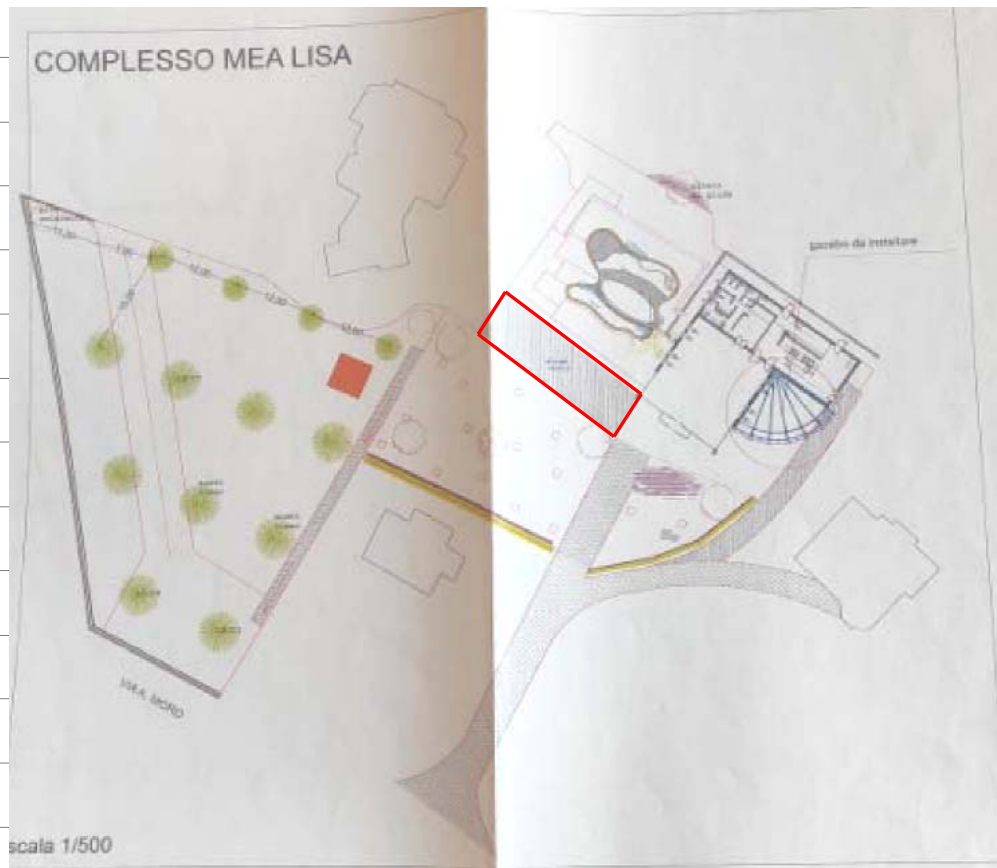
*E' solo il caso di notare che nella planimetria generale del complesso ricettivo allegata sia ai grafici del P.d.C. n° 40/2009 sia a quelli del P.d.C. in Sanatoria n° 29/2012 rilasciati dal Comune di Monteforte, la porzione di*

*parcheggio indicata è solo quella ubicata direttamente a valle della c.d. piscina per una superficie pari a circa 160,00 mq. (v. planimetria allegata i permessi di costruire che segue).*

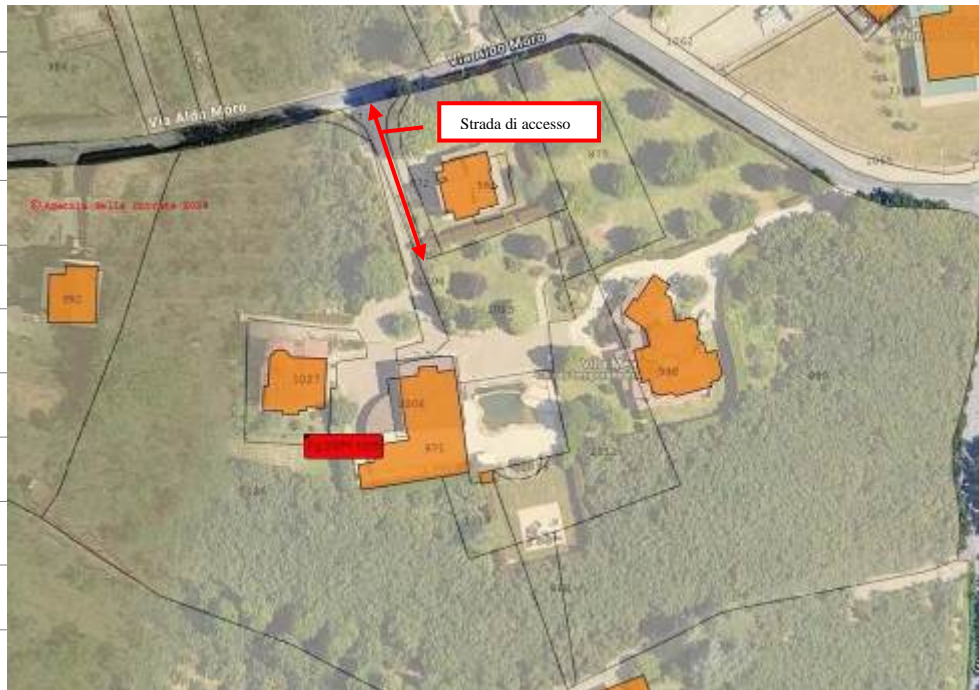
*rilievo dello stato di e stralcio seguente fuori scala).*
