ALLEGATO 11

ELABORATI GRAFICI ABITAZIONE:

- A Stato concessionato
- B Stato rilevato
- C Confronto tra stato concessionato e stato rilevato

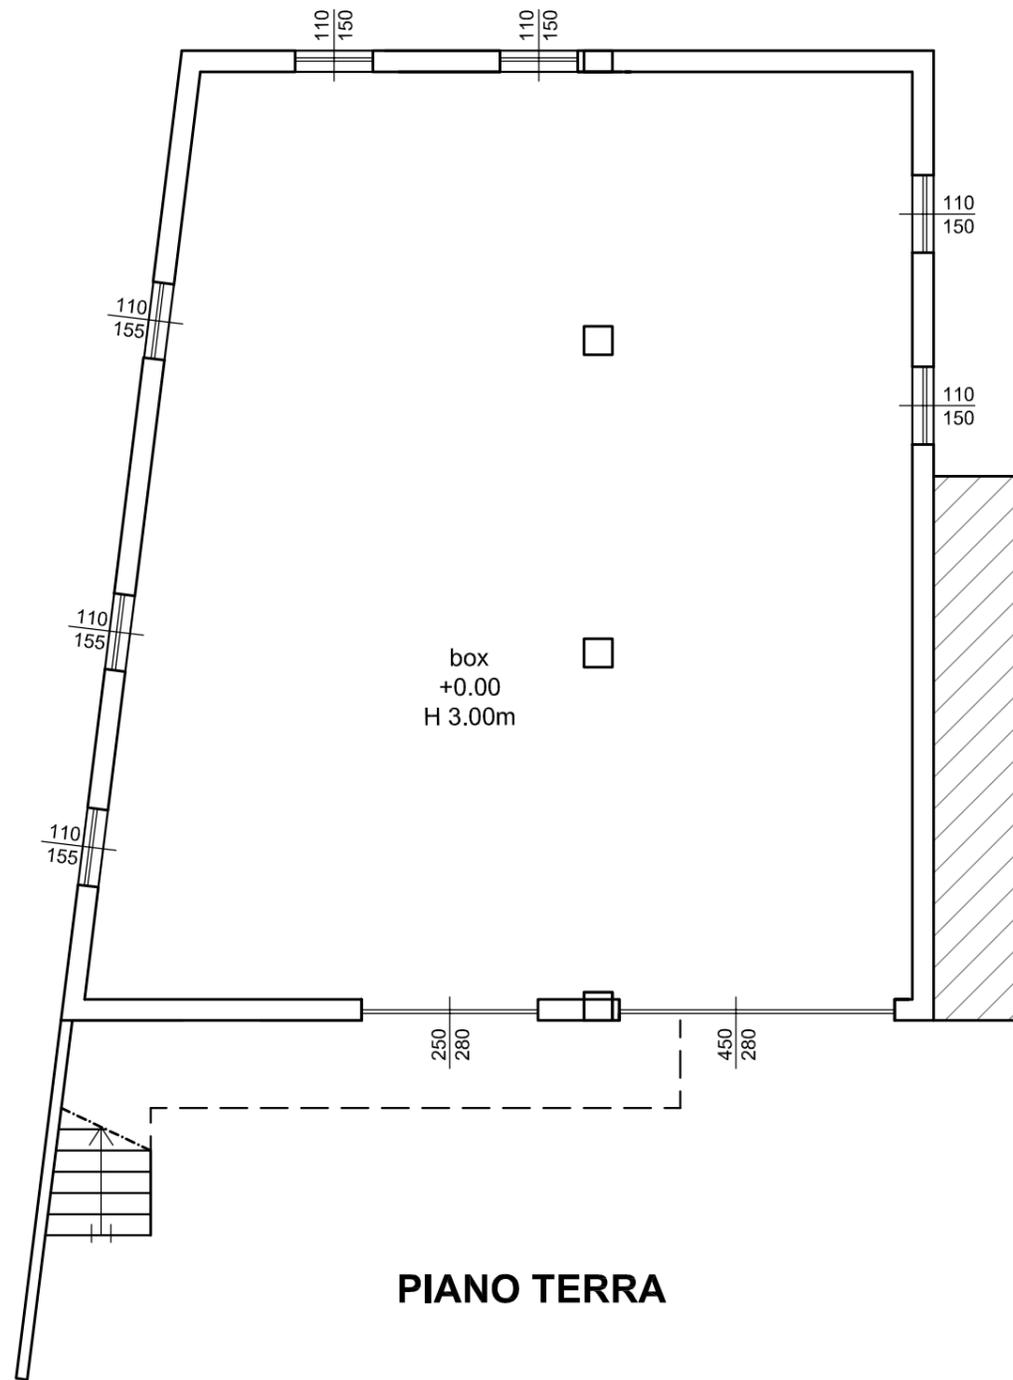
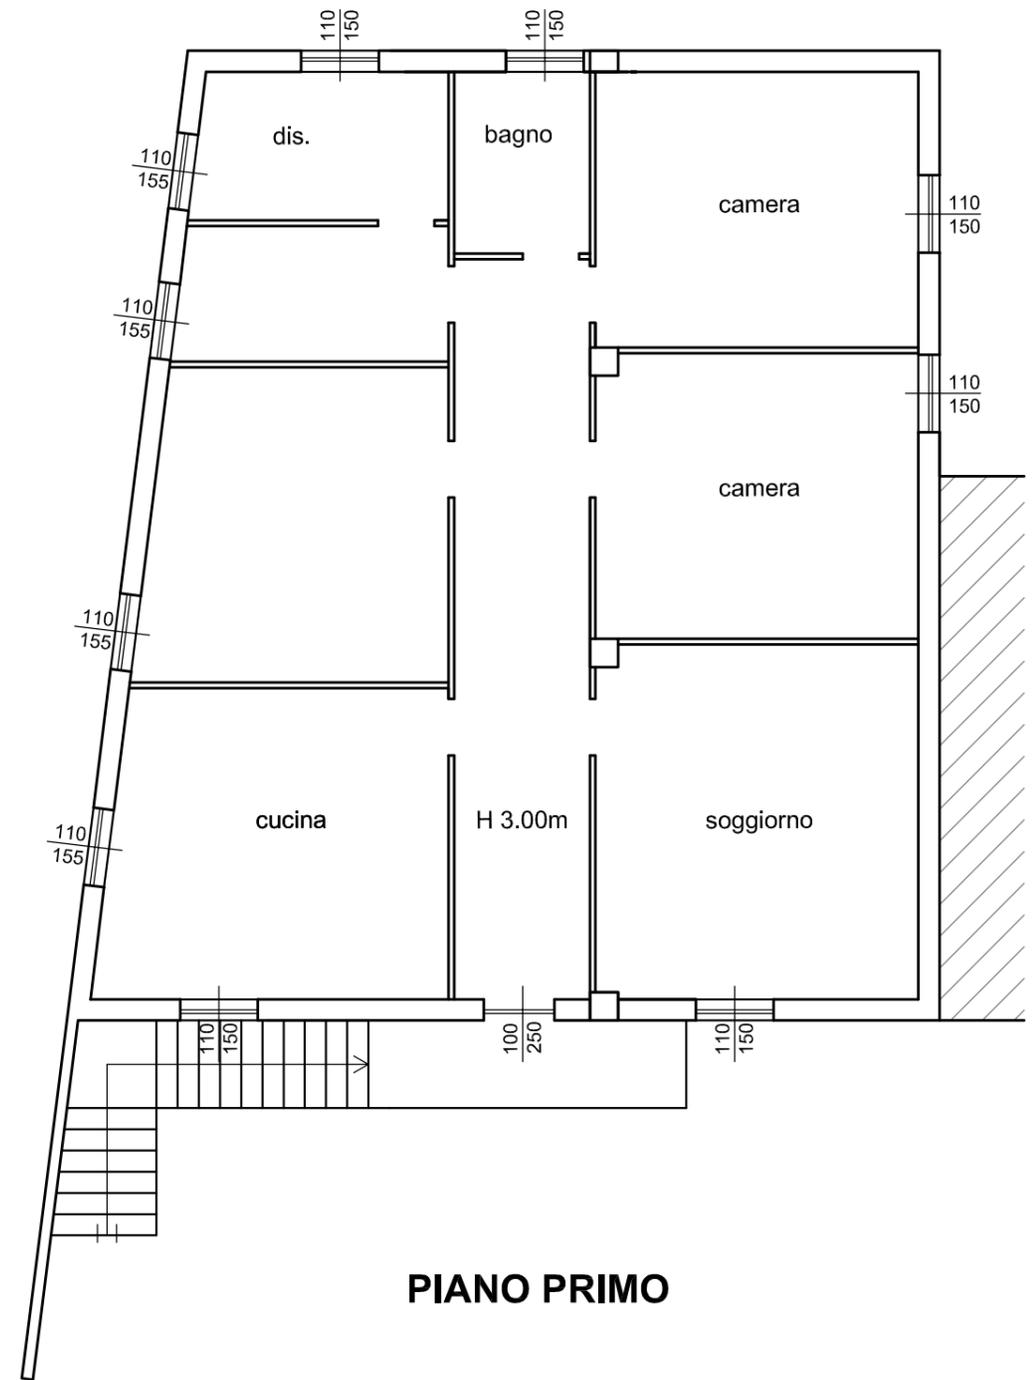
STATO CONCESSIONATO

Nulla osta in sanatoria n°18/1975, prot. n°1028/10 del 05/06/1975

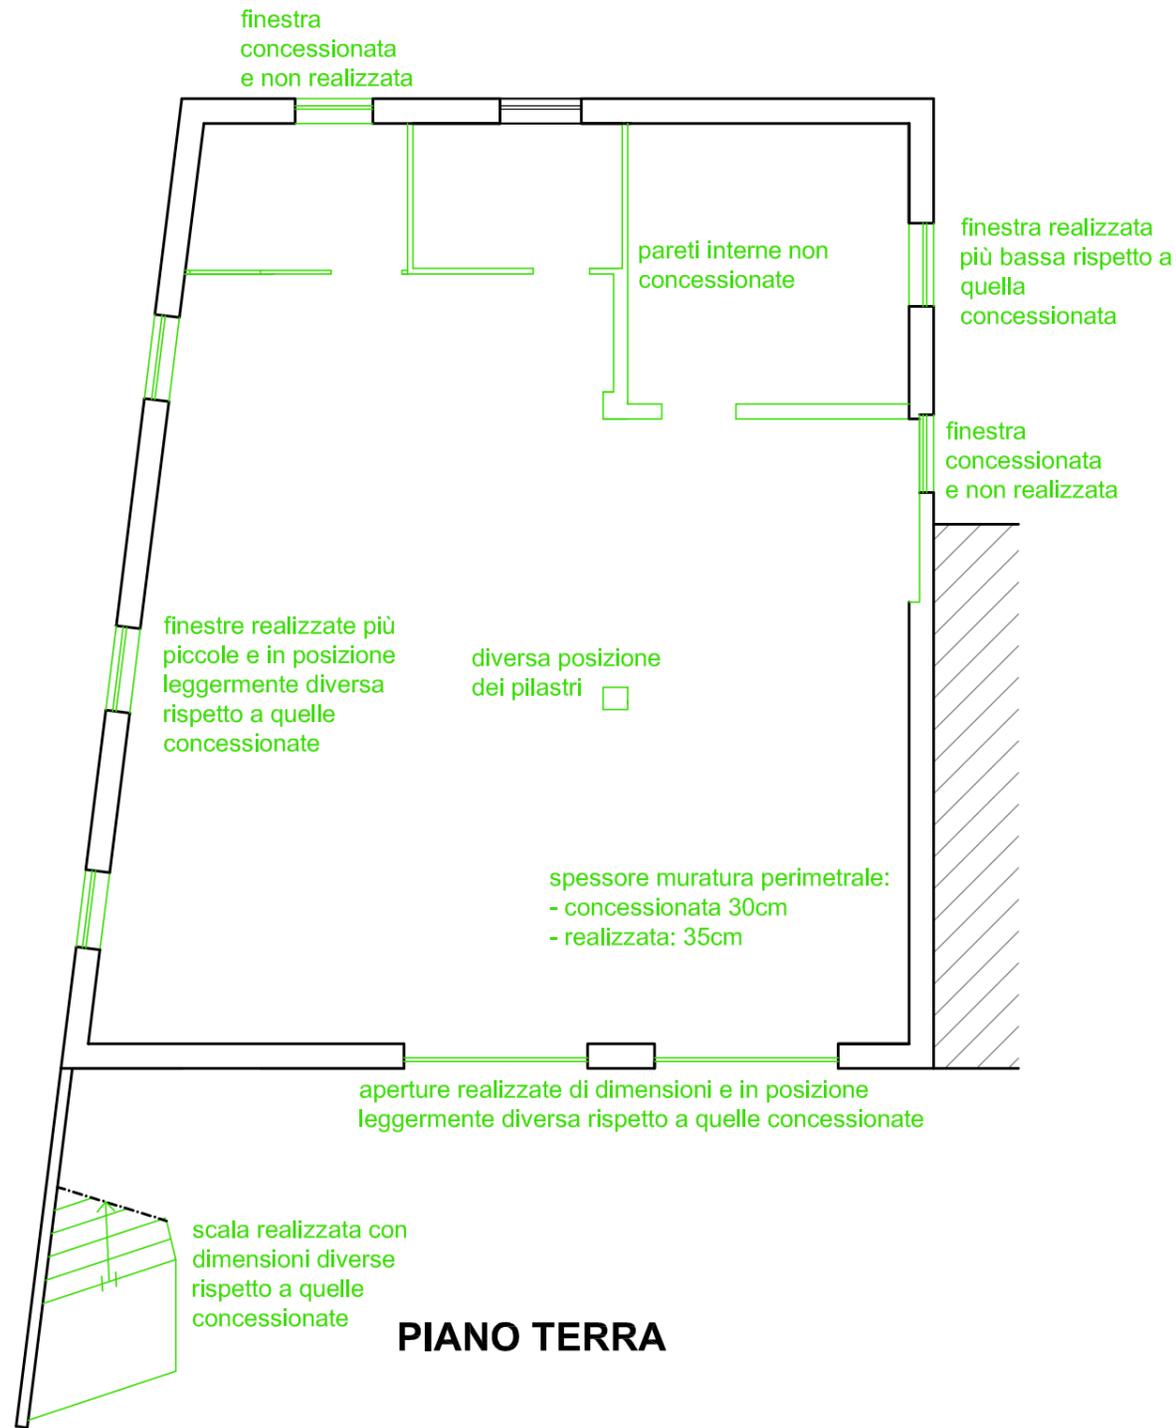
PIANO TERRA

- Murature perimetrali realizzate: spessore 35cm
- Murature perimetrali concessionate: spessore 30cm
- Posizione pilastri leggermente diversa
- Realizzazione di tavolati interni non concessionati
- Aperture realizzate di dimensioni e in posizione leggermente diversa rispetto a quelle concessionate
- n°2 finestre concessionate e non realizzate

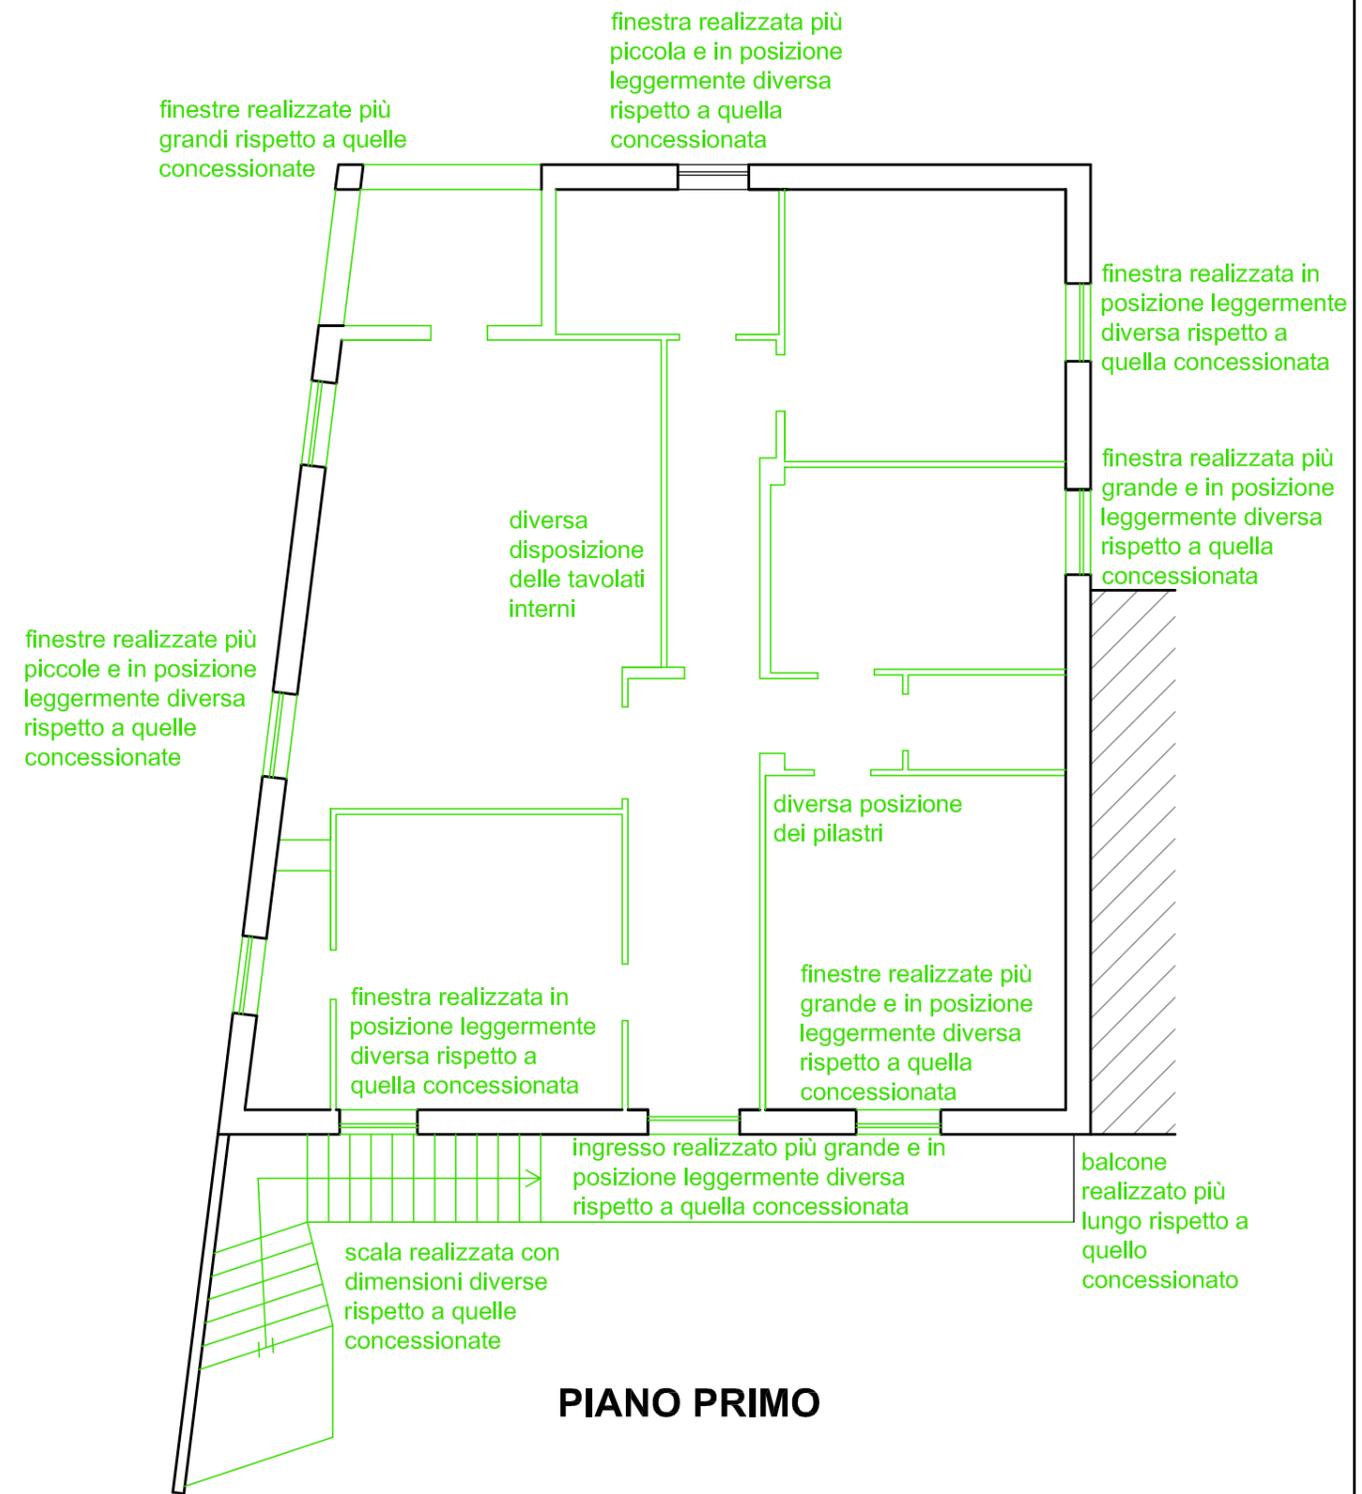
PIANO PRIMO

- Diversa posizione dei tavolati interni
- Finestre realizzate di dimensioni e in posizione leggermente diversa rispetto a quelle concessionate
- Balcone realizzato più lungo rispetto a quello concessionato
- Scala realizzata con dimensioni leggermente diverse rispetto a quelle concessionate
- Finestra "terrazzo" realizzate più grandi rispetto a quelle concessionate
