Concordato Preventivo  
Soledil S.r.l.

Relazione dei Commissari Giudiziali  
ai sensi dell'art. 172 L.F.

**STIMA BENI IMMOBILI**

**Fascicolo 1 – Immobili siti in Acquaviva Picena (AP)**

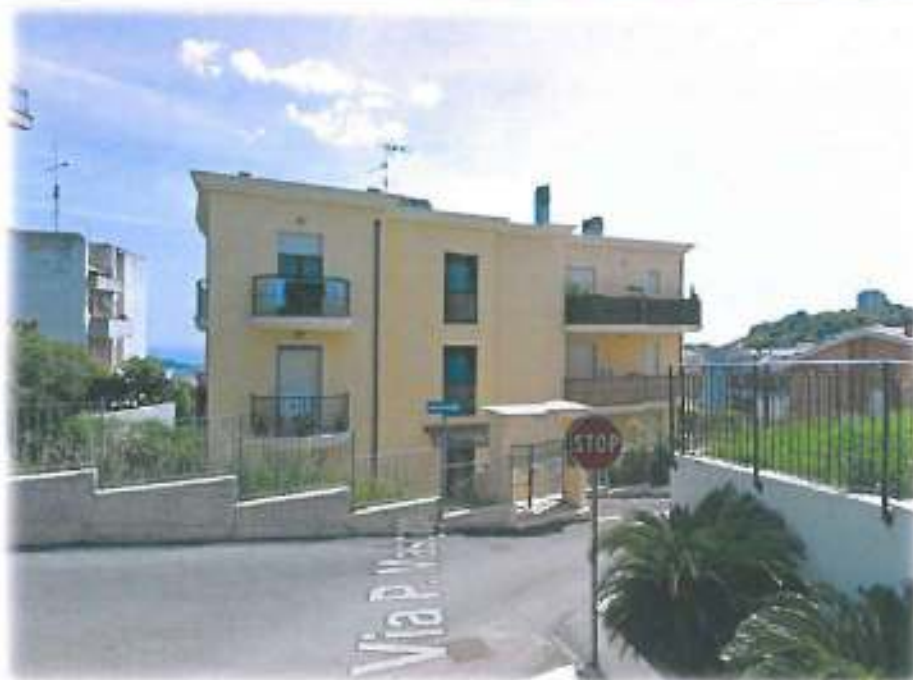
### CONTESTO URBANISTICO E DESCRIZIONE GENERALE DEL COMPLESSO IMMOBILIARE

Il fabbricato, di cui fanno parte le unità oggetto di perizia, è ubicato in Via Rossini n. 31, in una zona esclusivamente residenziale leggermente distante dal centro cittadino di Acquaviva Picena ed è stato edificato negli anni 2006-2007.

La palazzina, si sviluppa su tre piani fuori terra ed uno seminterrato.

I prospetti del fabbricato sono intonacati e finteeggiati di colore giallo.

Relativamente alla struttura, trattasi di telaio in c.a. con tamponamenti esterni in poroton.

Si evidenzia uno stato conservativo più che dignitoso dell'immobile.

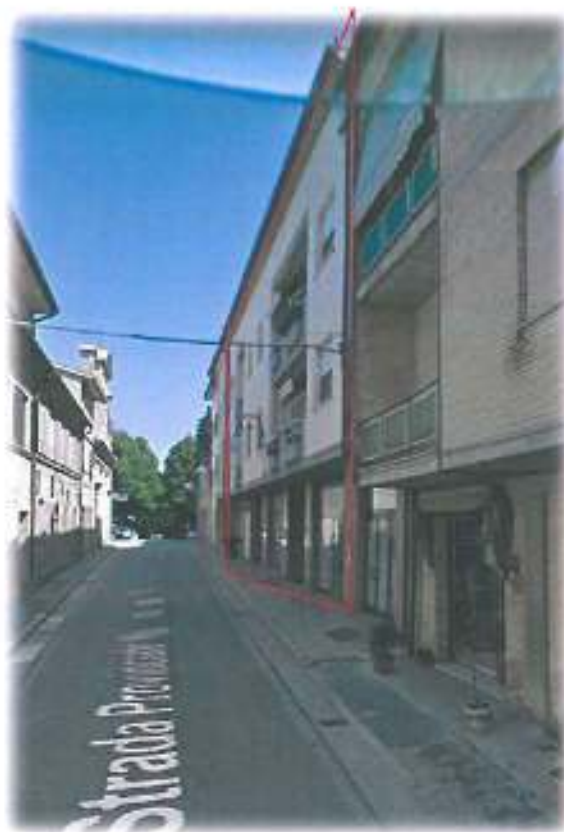
## CONTESTO URBANISTICO E DESCRIZIONE GENERALE DEL COMPLESSO IMMOBILIARE

Il fabbricato di cui fanno parte le unità oggetto di perizia è ubicato in una zona residenziale nei pressi del centro cittadino di Montalto Marche (AP), precisamente Via Roma 52.

La palazzina si sviluppa su 3 piani fuori terra.

Anche le parti comuni interne, come il vano scala, palesano trascuratezza nella manutenzione; sono presenti infiltrazioni dalla copertura.

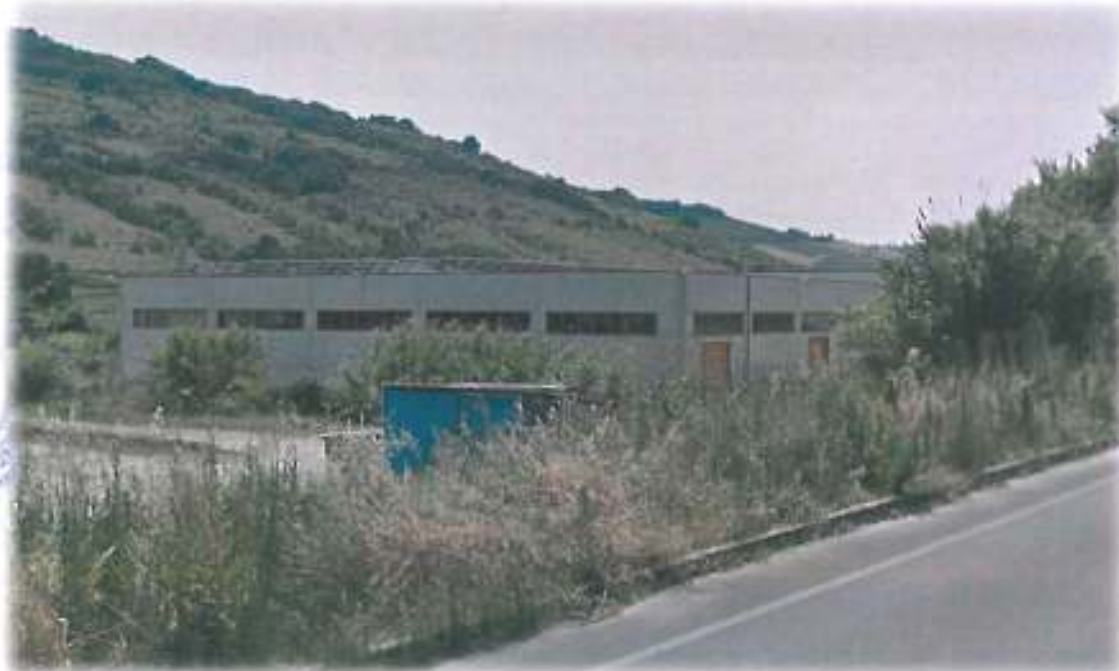
## CONTESTO URBANISTICO E DESCRIZIONE GENERALE DEL COMPLESSO IMMOBILIARE

Trattasi di opificio a destinazione artigianale con corte di pertinenza ubicato in località Val Tesino, Contrada Pennette. Completa il lotto un appezzamento di terreno situato in contrada Canali di 11.191mq

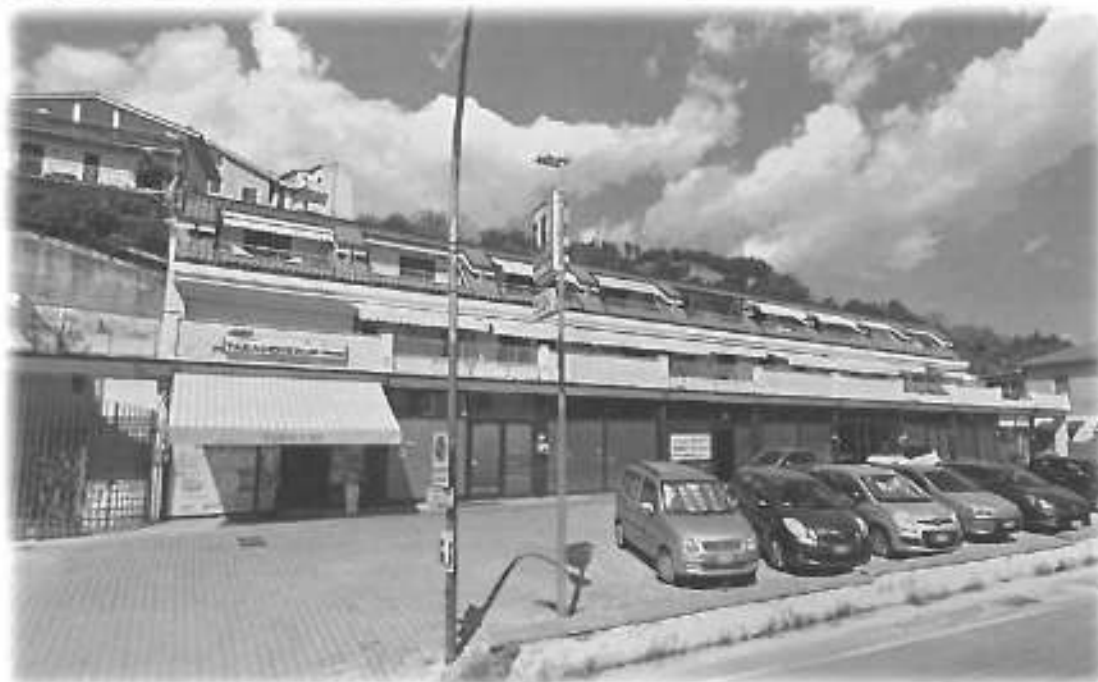
## CONTESTO URBANISTICO E DESCRIZIONE GENERALE DEL COMPLESSO IMMOBILIARE

Il fabbricato di cui fanno parte le unità oggetto di perizia è ubicato in una zona periferica della cittadina di Grottammare. Lo stesso si sviluppa su tre piani fuori terra ed uno interrato. Al piano interrato sono presenti i garage; al piano terra sono presenti attività commerciali mentre il piano primo e mansardato sono destinati a civile abitazione. Antistante il fabbricato si trova un parcheggio pavimentato con betonella. Al complesso si accede direttamente dalla S.S.16 "Adriatica".

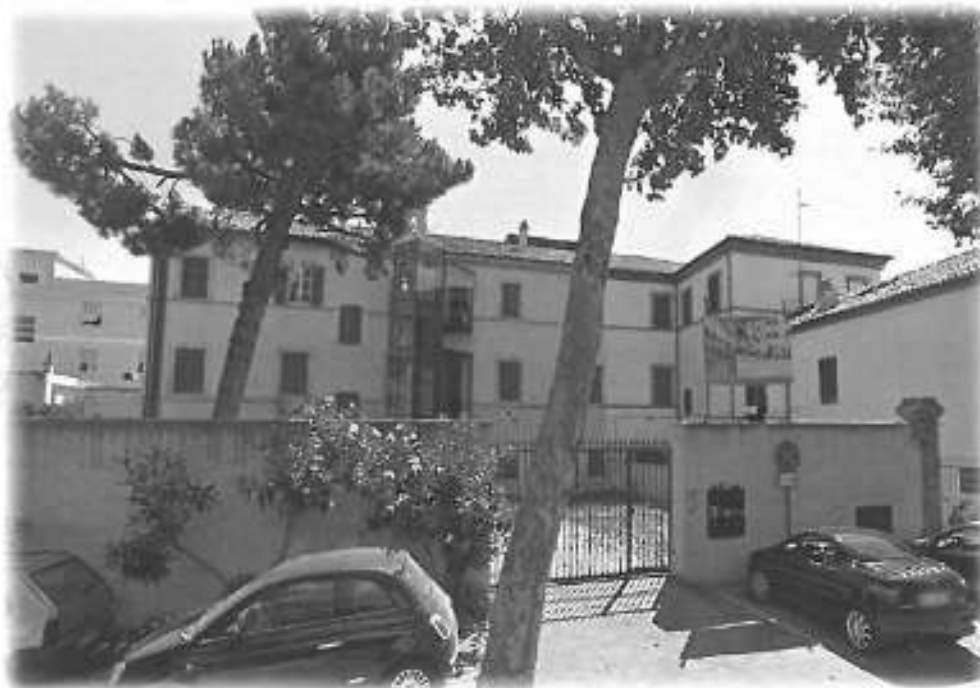
## CONTESTO URBANISTICO E DESCRIZIONE GENERALE DEL COMPLESSO IMMOBILIARE

Il fabbricato di cui fanno parte le unità oggetto di perizia è ubicato lungo Via Rosselli al civico 6; dinanzi al fabbricato, recintata da muro intonacato con cancello carrabile e pedonale, è presente una corte comune sistemata a ghiaio con posti auto privati; il prospetto opposto (lato est) del fabbricato si affaccia su via Cavallotti. La Società Soledil srl nell'edificio di cui trattasi risulta intestataria di n. 8 posti auto e n. 4 unità di civile abitazione non completate nelle finiture.

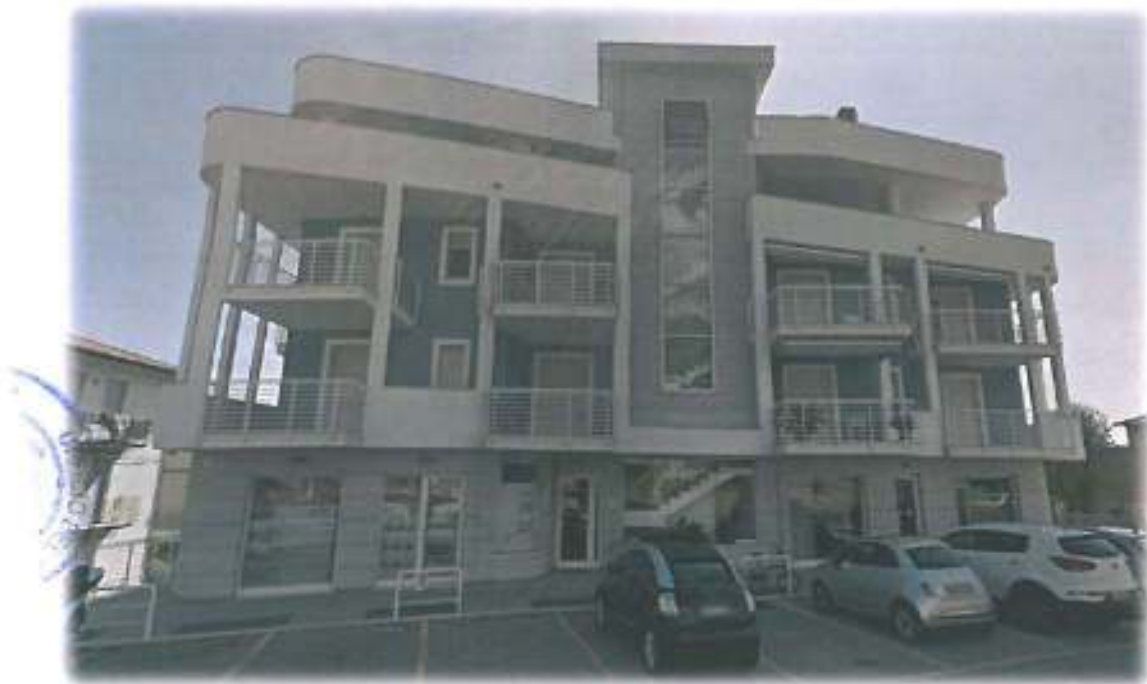
## CONTESTO URBANISTICO E DESCRIZIONE GENERALE DEL COMPLESSO IMMOBILIARE

Il fabbricato di cui fanno parte le unità oggetto di perizia è ubicato lungo la SS16 in una zona ben servita tra Grottamare e San Benedetto del Tronto. La palazzina è di recente costruzione; si sviluppa su quattro piani fuori terra ed uno interrato. I prospetti del fabbricato sono in parte intonacati e tinteggiati di colore celeste mentre i profili dei balconi e i marcapiani sono di colore avorio. Antistante il fabbricato sono presenti dei posti auto riservati.

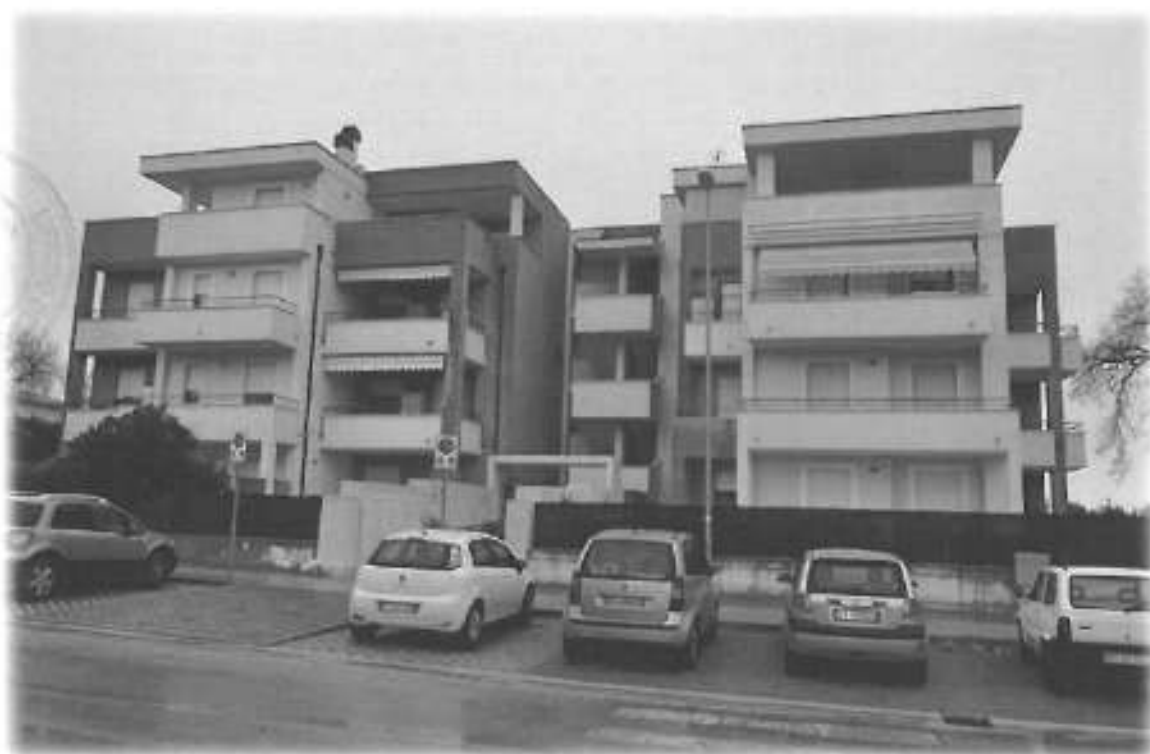
## CONTESTO URBANISTICO E DESCRIZIONE GENERALE DEL COMPLESSO IMMOBILIARE

La palazzina sita in Via Rinascita n. 23 fa parte di una recente lottizzazione sorta in periferia all'abitato di Grottammare. L'edificio si eleva per n. 4 piani fuori terra e un piano interrato destinato a garage. I prospetti sono in parte rivestiti a mattoni e in parte intonacati. La Società Soledil srl risulta ancora proprietaria di n. 3 appartamenti (uno al piano terra e 2 al piano terzo) n. 3 fondaci e n. 3 garage.

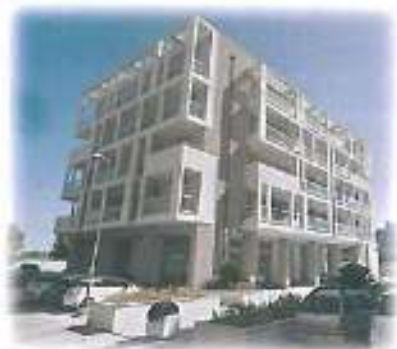
pal. A

Il complesso immobiliare di cui fanno parte le unità oggetto di perizia è composto da due corpi fabbrica della stessa tipologia di recente edificazione.
