TRIBUNALE ORDINARIO di CREMONA

Tipo procedimento :*Esecuzione Immobiliare*

n. **R.G.E. 3 / 2021/EI**

RELAZIONE di STIMA

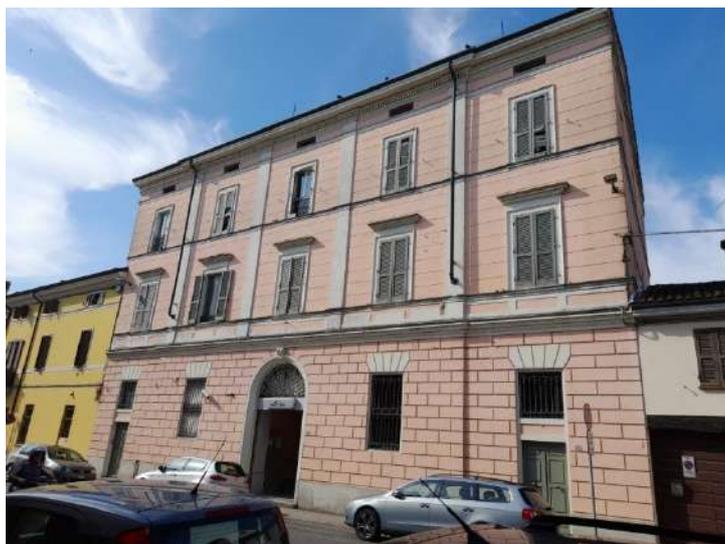
cantina ed al 3° piano la soffitta . L'edificio è di tipo tradizionale e nel suo sedime originario risulta essere di vecchio impianto e comunque edificato prima del 1967 ; la struttura portante verticale è prevalentemente in muratura di mattoni pieni con orizzontamenti in laterocemento e tetto a falde . L'immobile è stato ristrutturato nel 1974 con la realizzazione dello sportello bancario per poi essere stato nel tempo soggetto ad alcuni interventi di manutenzione . All'esterno si presenta in condizioni discrete

Sebbene al piano secondo risultino delle ante delle finestre mancanti e pericolanti .

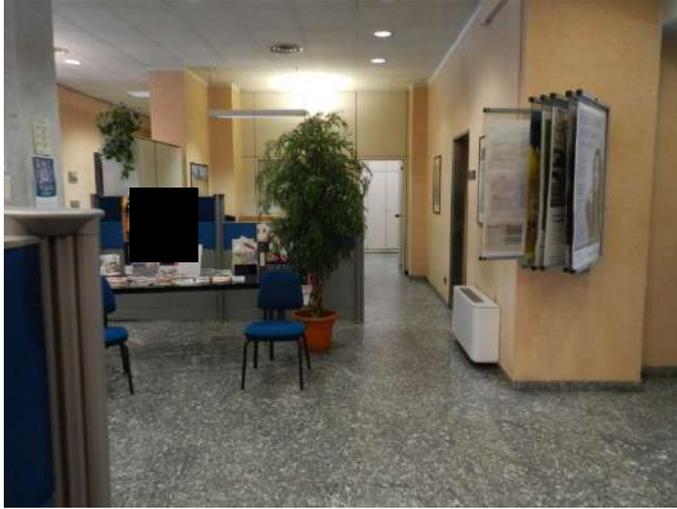
All'interno vi è un locale open space di circa mq 130 diviso con moduli arredo .

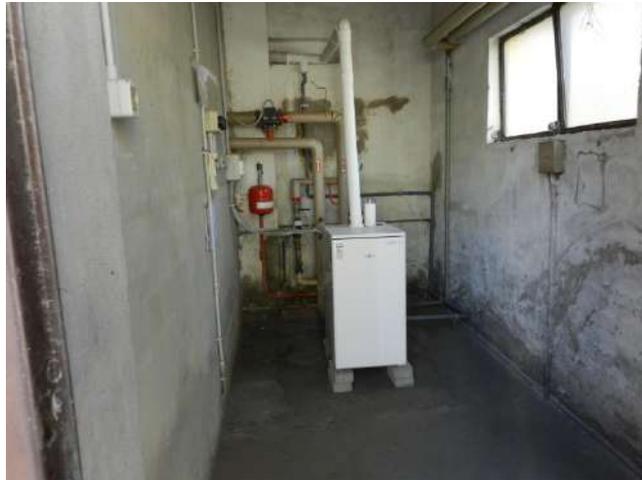
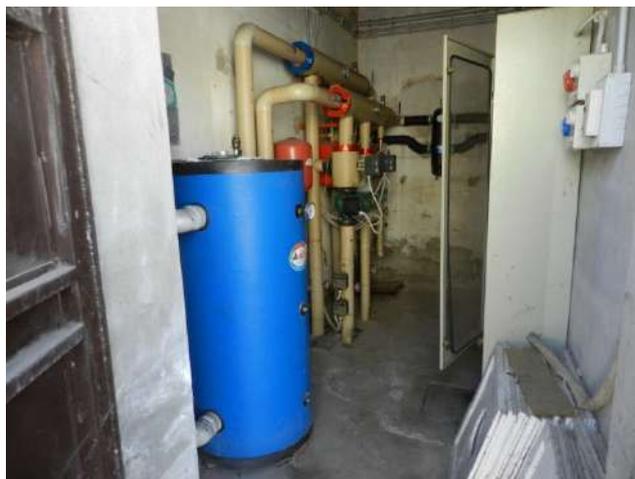
La banca è dotata d'impianto di climatizzazione sia estiva che invernale e da impianto elettrico e d'allarme propri per l'attività dell'agenzia bancaria in essere . L'impianto di climatizzazione è composto da macchinari posti nel locale caldaia map 582/501 che risulta nel novero dei beni comuni non censibili sebbene in uso esclusivo della banca .

Locale limitrofo adibito a centrale termica : All'esterno sulla corte map 582 c'è un locale accessorio inserito come bene comune non censibile all'intero fabbricato con esclusione della banca dove al suo interno si trovano il vano caldaia col vano accumulo .

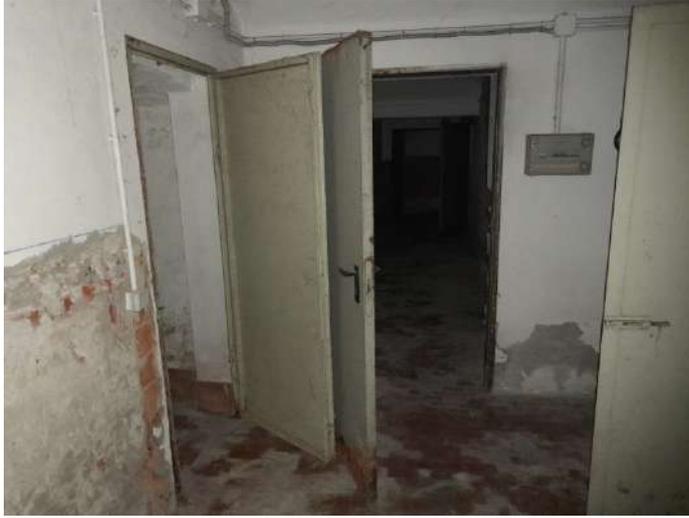
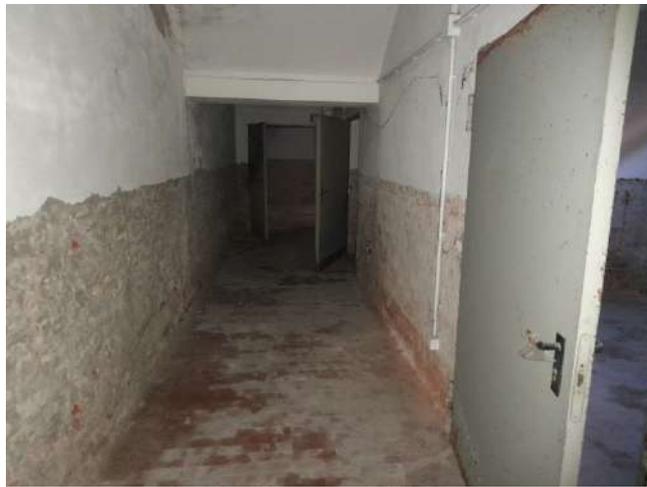
Al piano interrato del fabbricato si trova un ampio vano cantina di circa 200 mq , accessibile con scala propria direttamente dal vano scale condominiale (map 227/504 fg 6) . Il locale è in muratura di mattoni pieni parzialmente intonacati e si trova circondato dagli interri dei fabbricati laterali e delle aree limitrofe ; alcune finestre a raso (bocche di lupo) garantiscono un minimo ricambio d'aria .

Il locale è stato parzialmente diviso in vani tramite la chiusura delle prime tre campate con tavolati parzialmente intonacati

Il solaio interpiano è a volta con altezza interna variabile da ml 2,10 a ml 2,80 circa ; i pavimenti sono in clincher e gres .

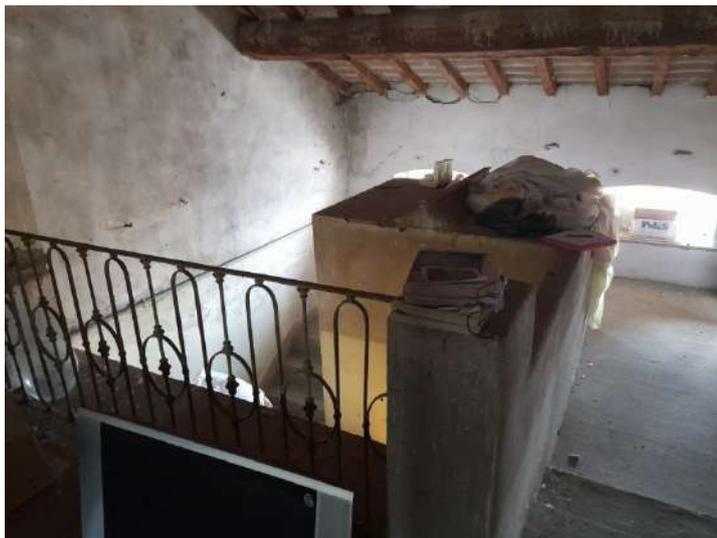
Al piano terzo ed ultimo del fabbricato si trova un ampio vano soffitta di circa 274 mq al quale si accede tramite scala interna propria proveniente dal vano scale comune ex map 227/504 .

Il locale ha pavimento in cls al rustico ed il tetto è in legno a vista con tavelle .

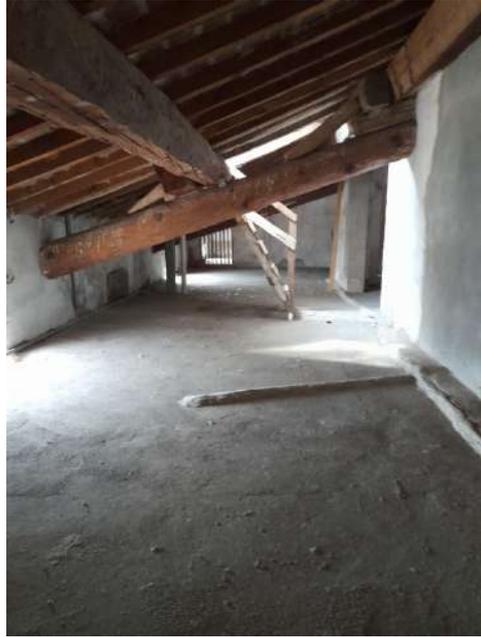
Una minima aereazione è data da alcune finestrelle poste perimetralmente . L'altezza interna catastale varia da un minimo di ml 1,40 ad un massimo di ml 3,50

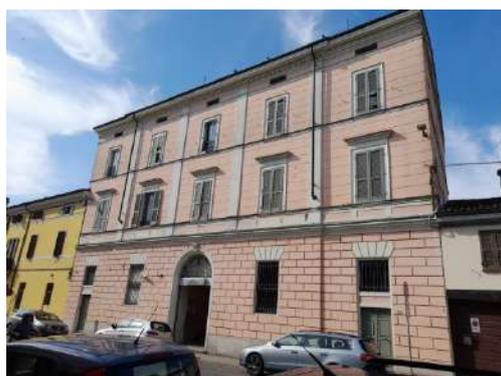
L'edificio è di tipo tradizionale e nel suo sedime originario risulta essere di vecchio impianto e comunque edificato prima del 1967 ; la struttura portante verticale è prevalentemente in muratura di mattoni pieni con orizzontamenti in laterocemento e tetto a falde . L'immobile è stato ristrutturato nel 1974 con la realizzazione dello sportello bancario e con la riforma degli appartamenti al piano 1 e 2 , per poi essere stato nel tempo soggetto ad alcuni interventi di manutenzione . All'esterno si presenta in condizioni discrete

Sebbene al piano secondo risultino delle ante delle finestre mancanti e pericolanti .

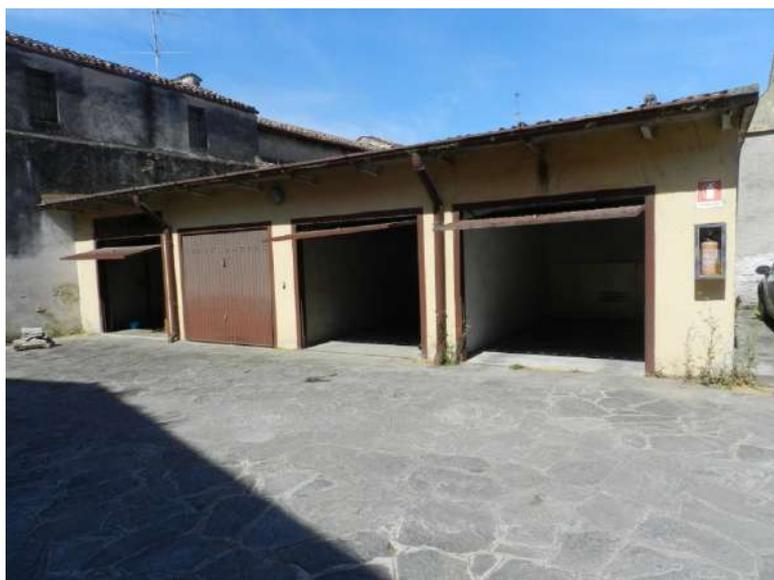
Le unità risultano autonome con altezza interna inferiore a ml 2,30 ed accesso carraio tramite porta basculante . La struttura portante verticale ed orizzontale è di tipo tradizionale .

Impianti : Le unità sono servite dal solo impianto elettrico al momento non funzionante .

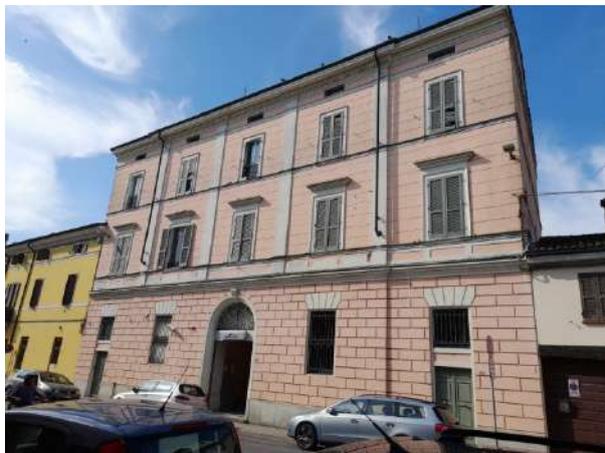
in zona centrale di Piadena in prossimità della chiesa e del municipio .
Al piano terra, si trova un'agenzia bancaria con al piano interrato la sua cantina ed al 3° piano la soffitta , ai piani superiori 3 appartamenti .
L'edificio è di tipo tradizionale e nel suo sedime originario risulta essere di vecchio impianto e comunque edificato prima del 1967 ; la struttura portante verticale è prevalentemente in muratura di mattoni pieni con orizzontamenti in laterocemento e tetto a falde . L'immobile è stato ristrutturato nel 1974 con la realizzazione dello sportello bancario e con la riforma degli appartamenti al piano 1 e 2 , per poi essere stato nel tempo soggetto ad alcuni interventi di manutenzione . All'esterno si presenta in condizioni discrete

Sebbene al piano secondo risultino delle ante delle finestre mancanti e pericolanti .

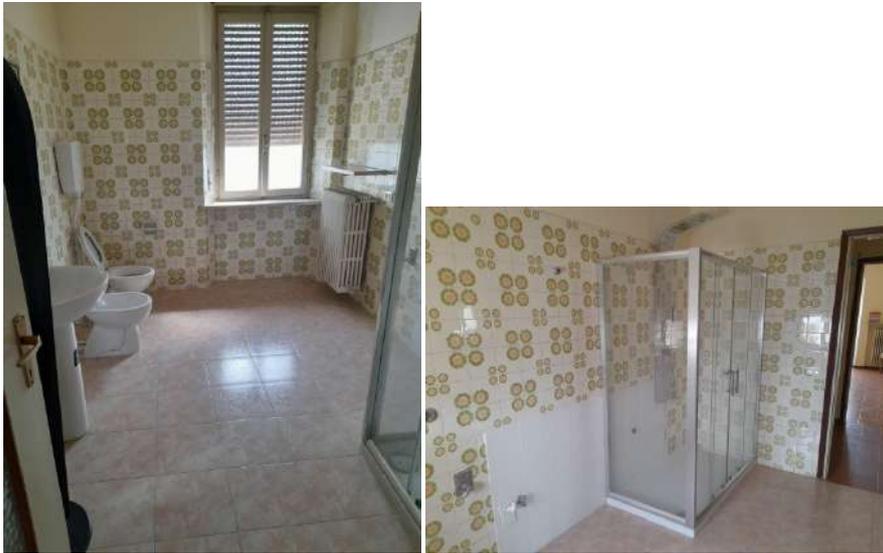
L'alloggio ha i pavimenti in ceramica , le pareti e plafoni intonacati e tinteggiati , i serramenti in legno con le ante esterne che si presentano in parte mancanti ed in parte con le stecche pericolanti

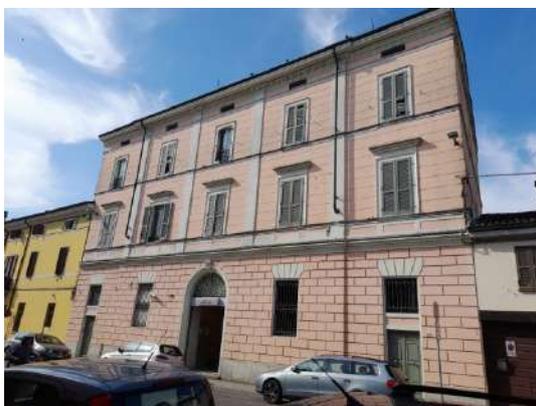
All'esterno si presenta in condizioni discrete

Sebbene al piano secondo risultino delle ante delle finestre mancanti e pericolanti .

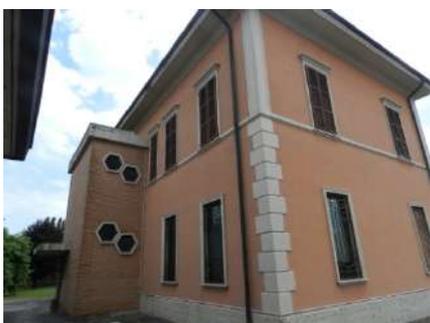
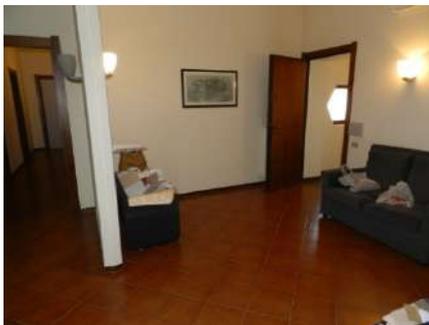
L'alloggio di ampia metratura è composto da ampio ingresso centrale

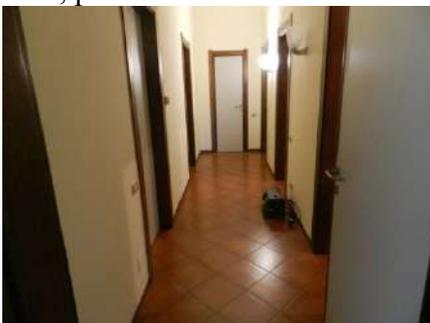
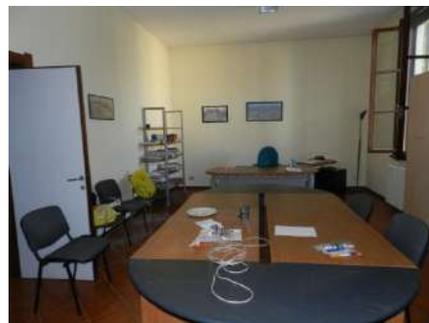
che conduce, tramite i due corridoi, a sinistra alla zona giorno con cucina , pranzo e sala e salotto

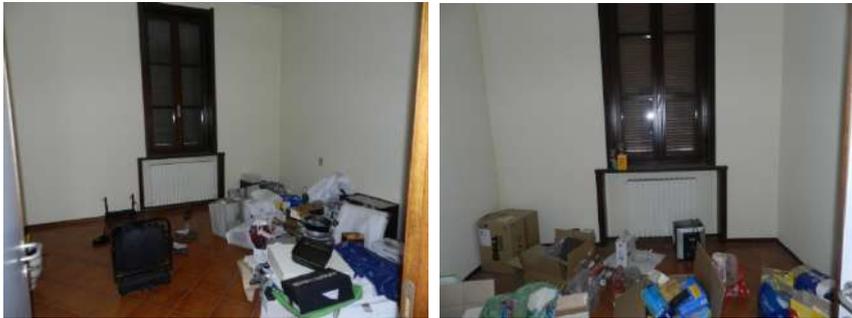
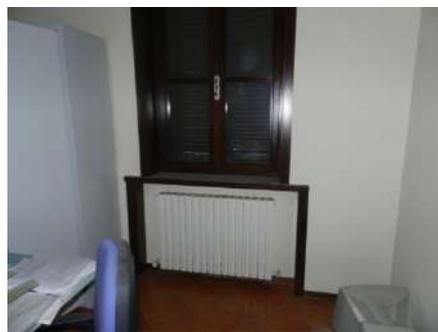
mentre a destra alla zona notte con 3 camere

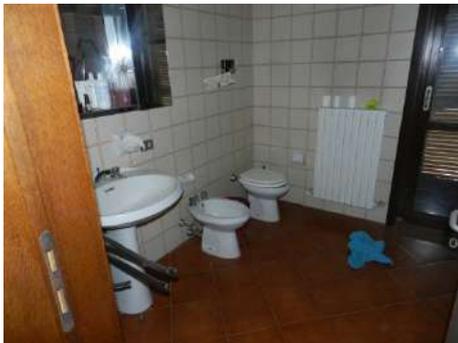
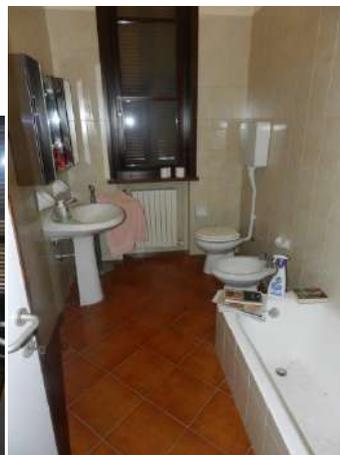
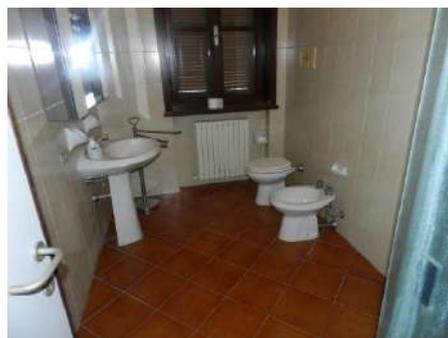
e a due bagni completi di accessori

L'alloggio ha i pavimenti in ceramica , le pareti e plafoni intonacati e tinteggiati , i serramenti in legno con le ante esterne

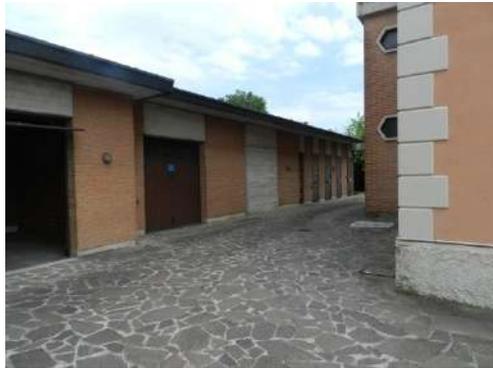
Il box è pavimentato con serramento d'ingresso basculante

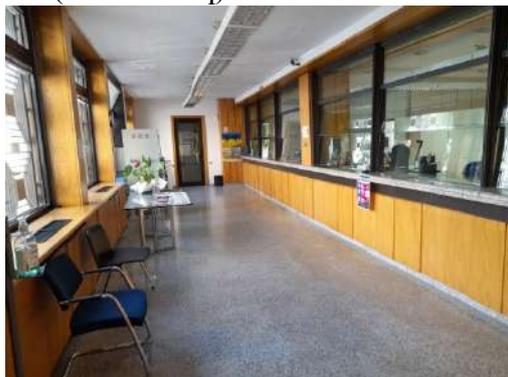
All'interno vi è un locale open space di circa 120 mq diviso da una prima parte quale attesa (di circa 50 mq) e dalla restante porzione adibita ad uffici al pubblico (circa 70 mq) il tutto diviso con moduli arredo .

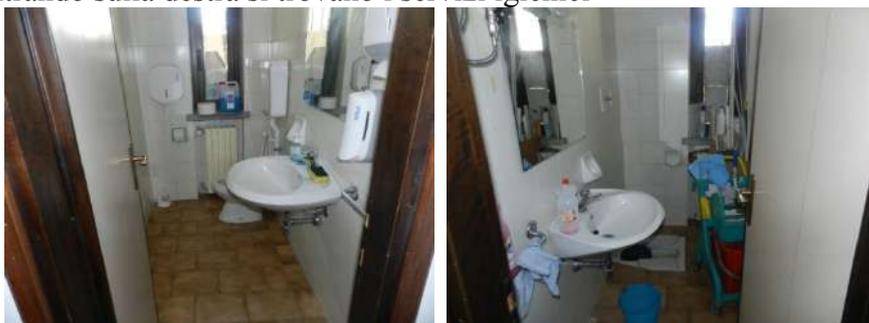
Entrando sulla destra si trovano i servizi igienici

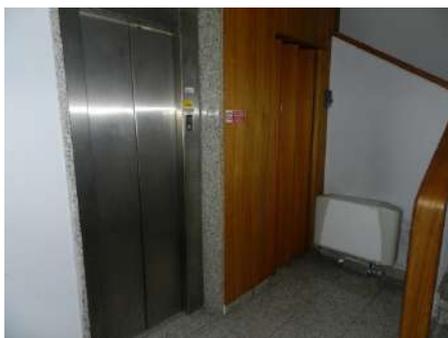
Il piano si raggiunge anche attraverso un ascensore il cui locale macchine è posto al piano interrato in apposito vano

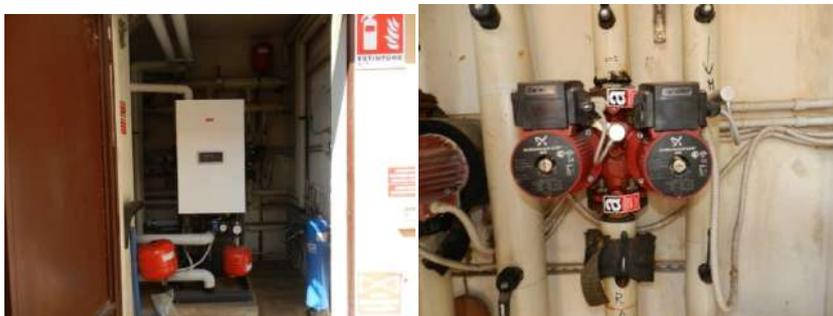
Locale limitrofo adibito a centrale termica : All'esterno con accesso dal cortile c'è un locale nel quale è ubicata la caldaia

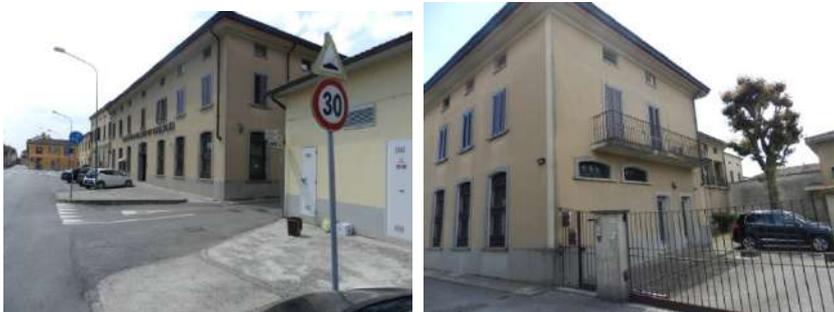
L'edificio è di tipo tradizionale e nel suo sedime originario risulta essere di vecchio impianto e comunque edificato prima del 1967 ; la struttura portante verticale è prevalentemente in muratura di mattoni pieni con orizzontamenti in laterocemento e tetto a falde . L'immobile è stato ristrutturato nel 1983 con la realizzazione dello sportello bancario per poi essere stato nel tempo soggetto ad alcuni interventi di manutenzione. All'esterno si presenta in condizioni buone

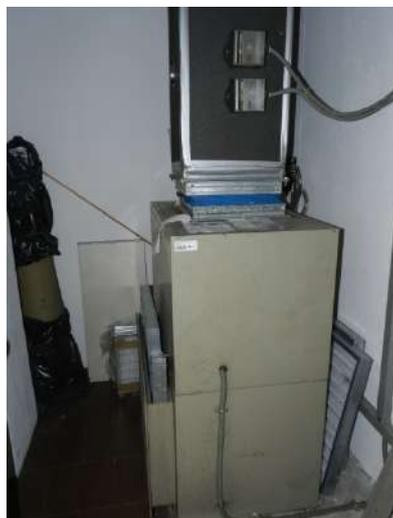
ed il caveau oltre che un piccolo locale macchine (VMC)

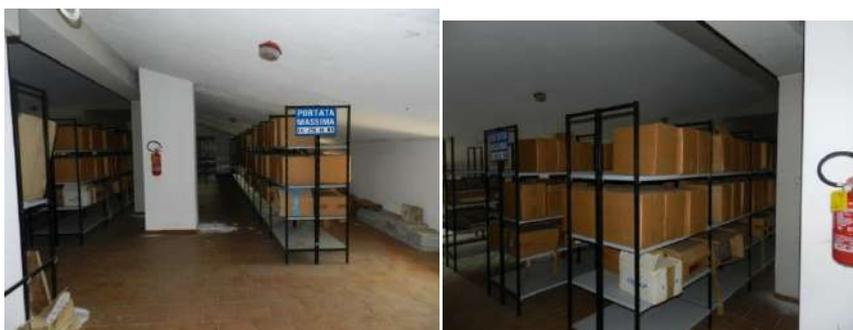
Al piano secondo insiste una soffitta di circa 238 mq adibita ad archivio con altezza minima di ml 1,20 e massima al colmo di ml 3,35

A questa si accede tramite la scala condominiale , alcune finestrelle laterali danno un minimo di ricambio d'aria .

Stato di manutenzione : Lo stato manutentivo dell'unità immobiliare è buono essendo la filiale tutt'ora in uso . E' emersa una piccola perdita dal tetto in soffitta

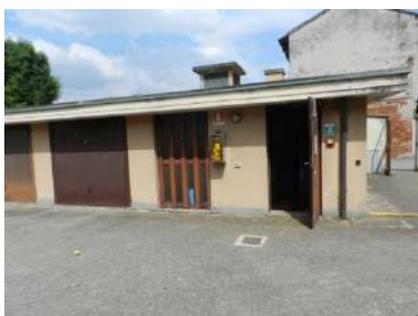
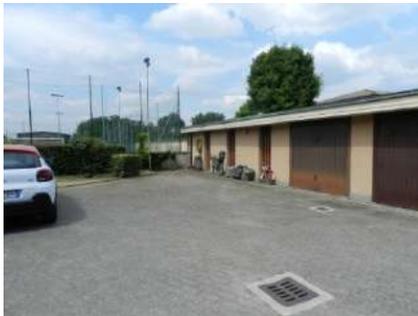
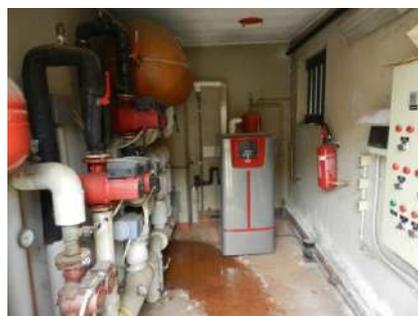
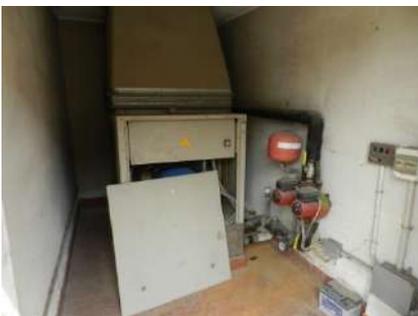
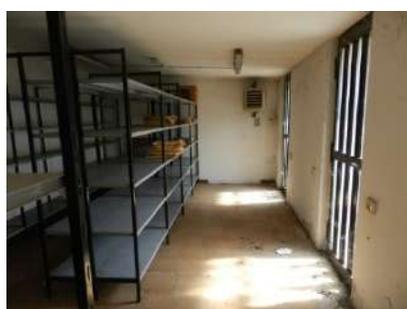
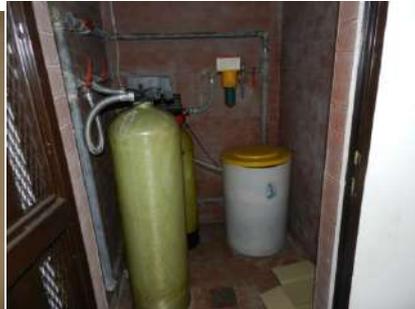
All'esterno in corpo separato in un edificio accessorio di un piano fuori terra con struttura in muratura ci sono tre locali di servizio di cui il primo come deposito di mq 50 circa e gli altri due utilizzati come centrale termica e centrale frigorifera . L'altezza interna dei locali è inferiore a ml 2,50

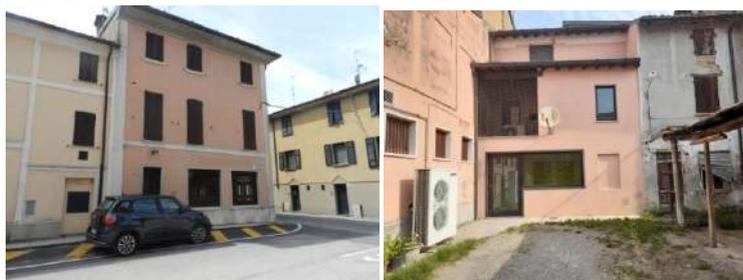
L'edificio è di tipo tradizionale e nel suo sedime originario risulta essere di vecchio impianto e comunque edificato prima del 1967 ; la struttura portante verticale è prevalentemente in muratura di mattoni pieni con orizzontamenti in laterocemento e tetto a falde .

L'immobile all'esterno si presenta in buone condizioni manutentive e d'uso ad eccezione del fabbricato interno in lato sud est che risulta del tutto fatiscente ed a tratti pericolante

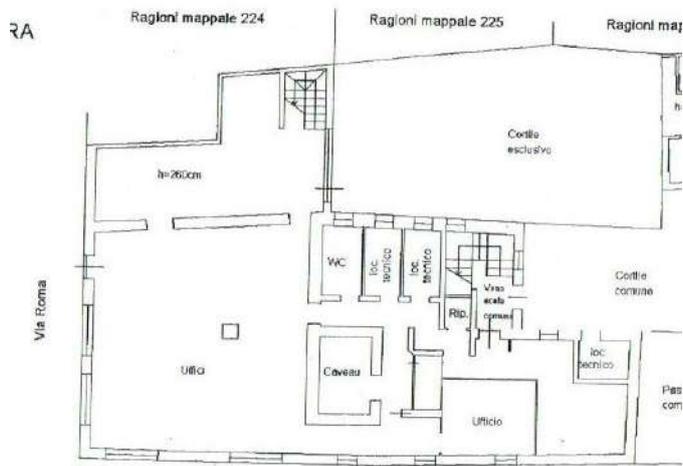
Trattasi di un locale d'affari (di superficie commerciale di circa mq 250) una volta utilizzato come agenzia bancaria ed ora sfitto . L'ingresso avviene dalla via Roma 1 attraverso la bussola con girevole di sicurezza (modello banca) .

Piano terra :

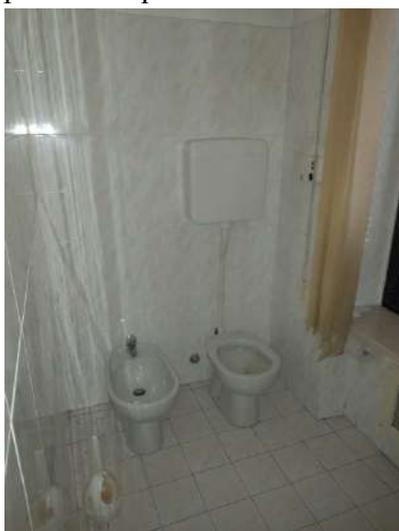
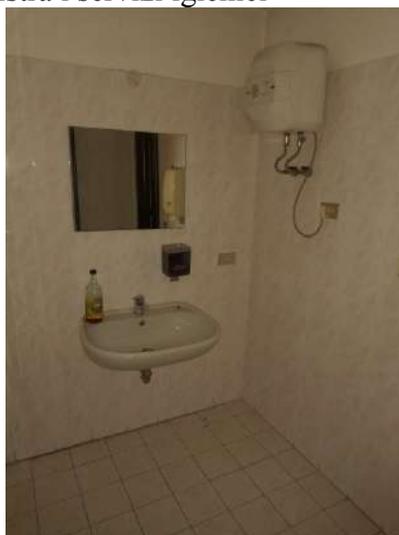
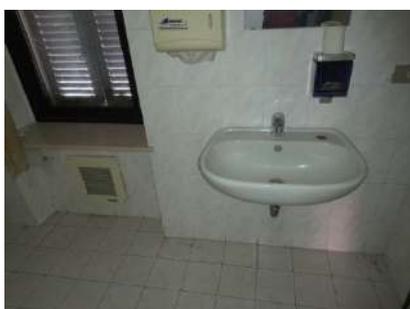
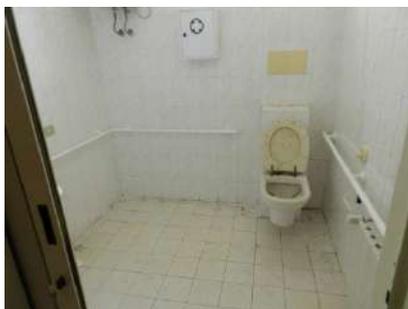
Oltrepassato il quale si trovano a sinistra i servizi igienici

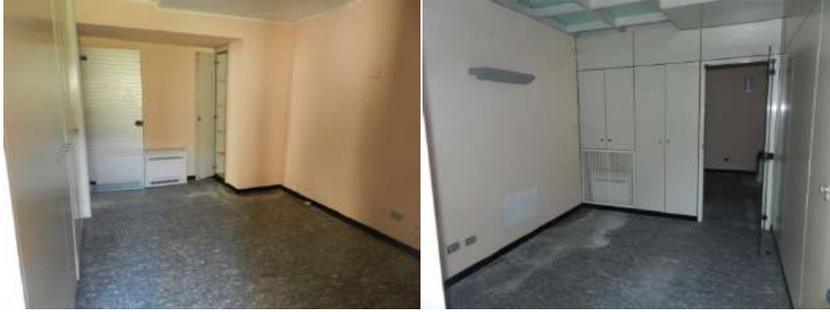
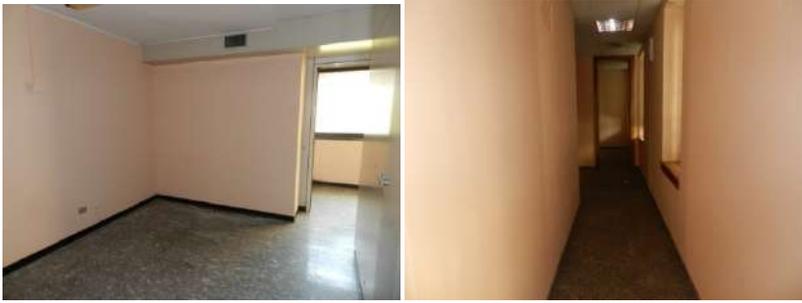
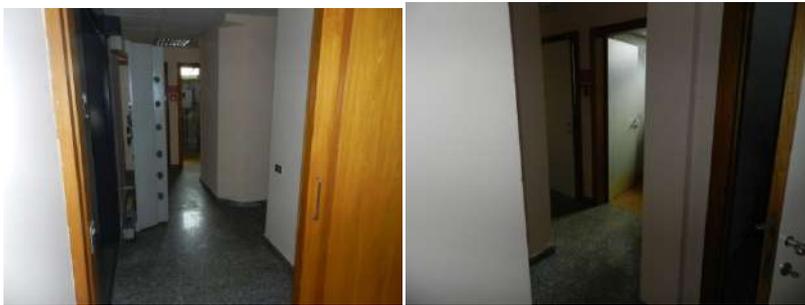
Il Caveau ed alcuni vani di servizio

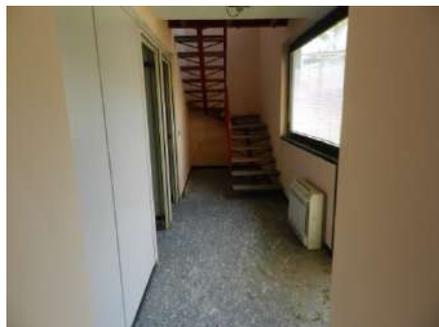
Sulla sinistra dell'ingresso un vano diviso con moduli d'arredo
removibili a formare due uffici e condurre alla scala che porta al piano
primo

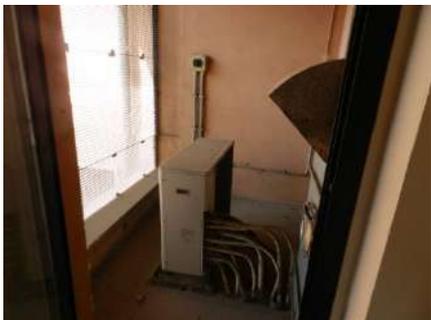
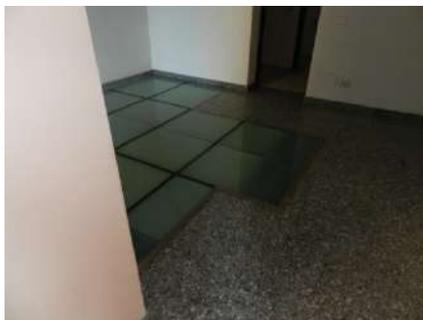
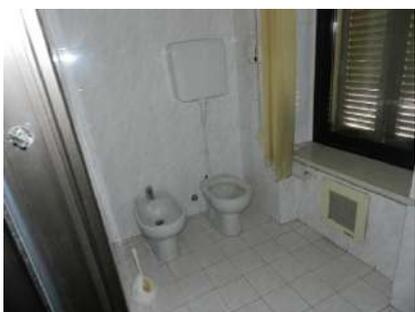
dove si trovano dei locali di servizio

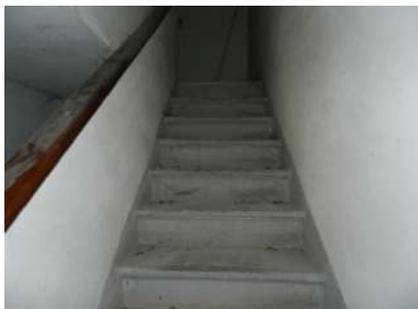
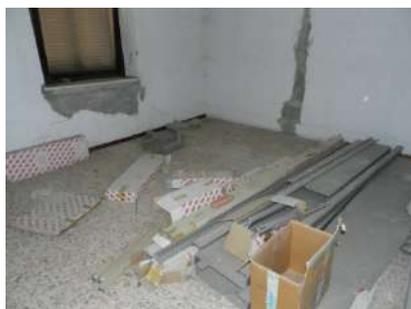
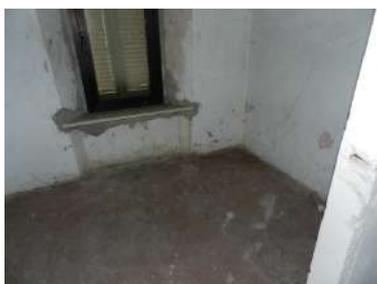
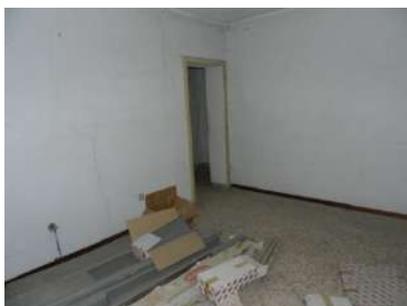
Da qui si raggiunge il piano secondo che si presenta con tre locali al rustico ed altezza interna ridotta

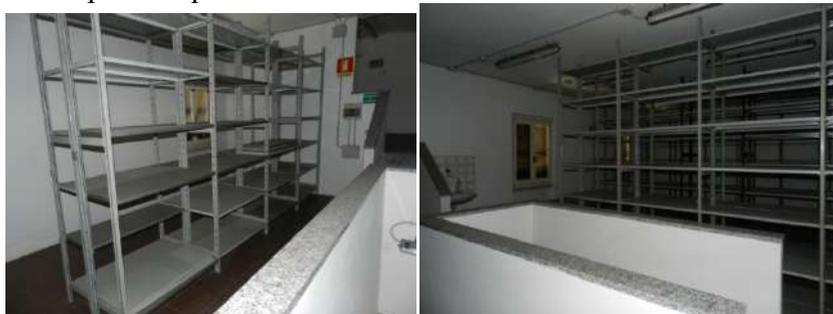
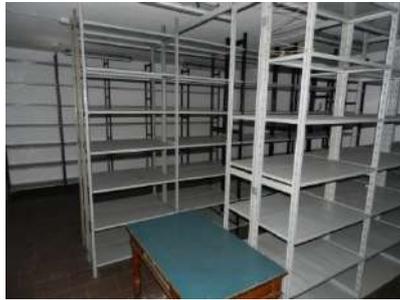
Stato di manutenzione : Lo stato manutentivo dell'unità immobiliare è mediocre essendo la filiale sfitta da tempo . Il piano 2° è da ristrutturare -) LOCALE ARCHIVIO : In corpo separato la porzione risulta in buono stato conservativo ed autonoma , è priva d'impianti di riscaldamento ed era utilizzata come archivio

Si struttura con un ingresso al PT da dove parte la scala in marmo che porta ad un ampio locale dal quale sia accede ad un secondo vano rialzato rispetto a questo

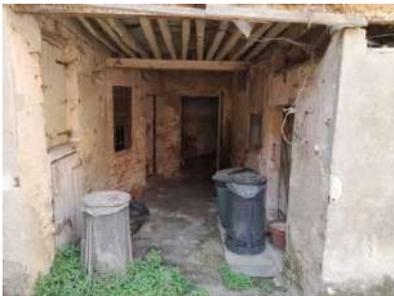
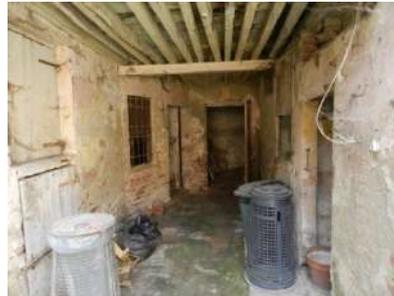
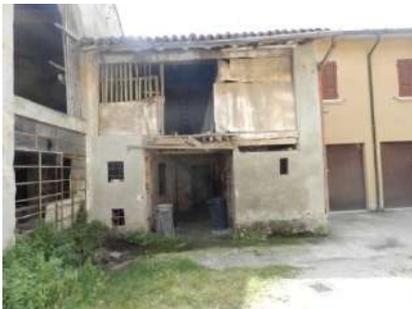
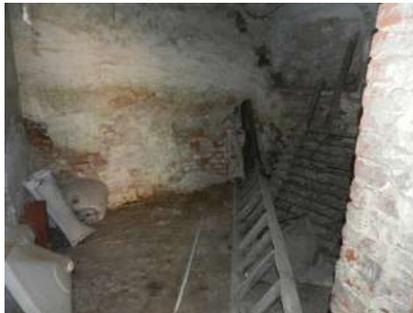
-) ALTRO FABBRICATO : E' una porzione di fabbricato del tutto fatiscente e pericolante , completamente da ristrutturare .

E' costituito al piano terra da alcuni locali cantina inaccessibili ed al piano primo da un solaio tipo granaio pericolante

La struttura portante è in muratura con solai in legno .

La porzione immobiliare è priva d'impianti

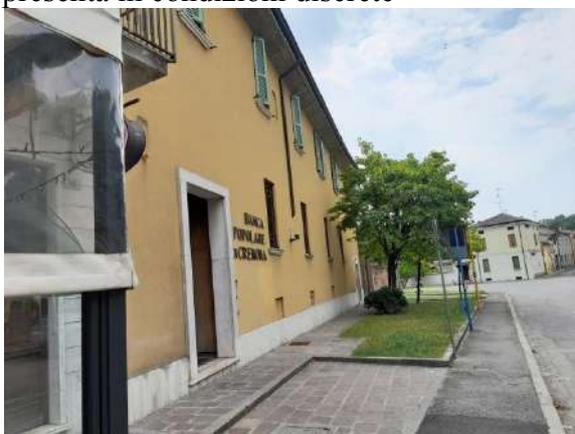
2.1.)GENERALITA' : Il fabbricato entro il quale si trova l' unità immobiliare è un piccolo condominio costituito da due proprietà prospiciente la piazza Guglielmo Marconi, in zona semicentrale di Ostiano in prossimità del municipio . Al piano terra, si trova l'agenzia bancaria di circa 412 mq , al piano interrato, di mq 235, il caveau . L'edificio è di tipo tradizionale e nel suo sedime originario risulta essere di vecchio impianto e comunque edificato prima del 1967 ; la struttura portante verticale è prevalentemente in muratura di mattoni pieni con orizzontamenti in laterocemento e tetto a falde . L'immobile è stato ristrutturato nel 1979 con la realizzazione dello sportello bancario per poi essere stato nel tempo soggetto ad alcuni interventi di manutenzione. All'esterno si presenta in condizioni discrete

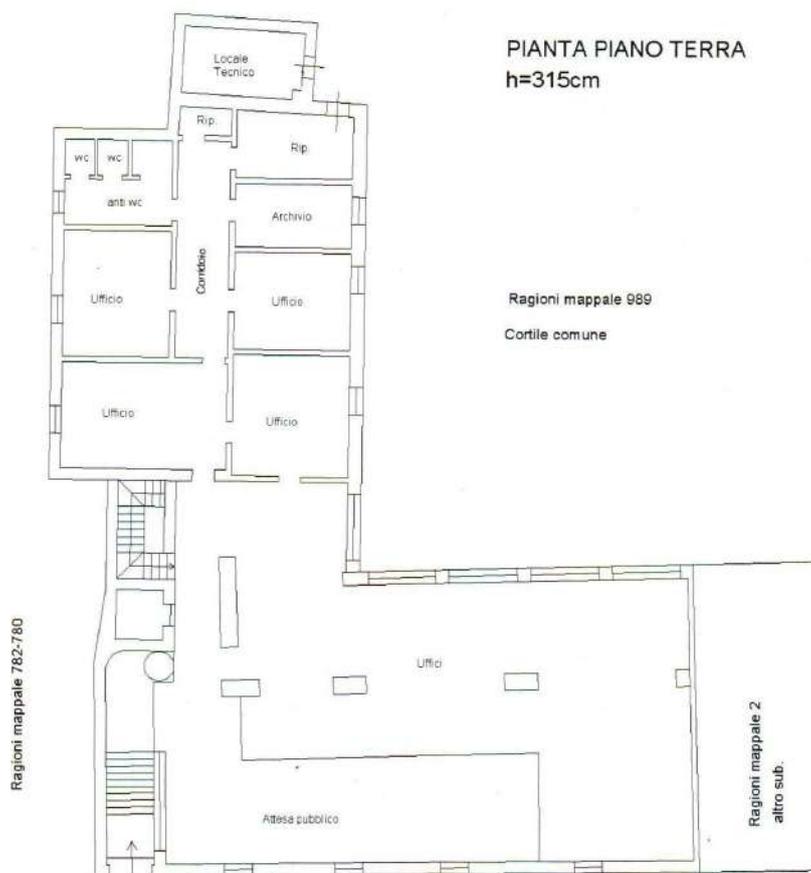
Trattasi di un locale d'affari (di superficie commerciale di circa mq 650) ad oggi adibito a filiale della banca [REDACTED] l'ingresso avviene dalla piazza Guglielmo Marconi civico 11 attraverso la bussola con girevole di sicurezza (modello banca) .

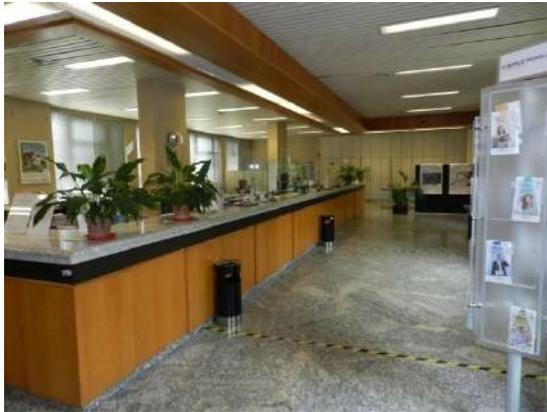
All'interno vi è n locale open space di circa mq 240 diviso con moduli arredo ed un'ampia zona d'attesa pubblico

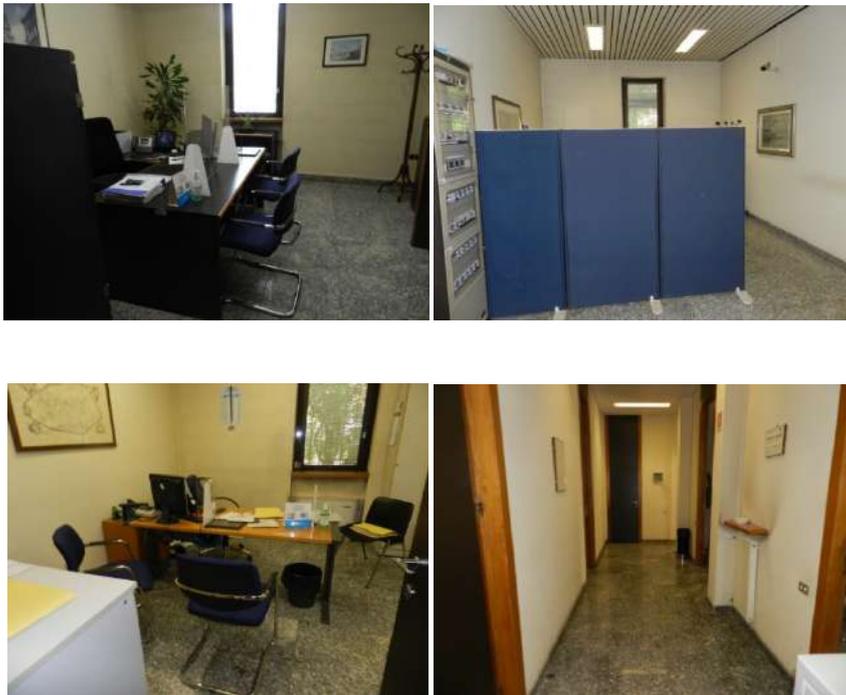
Oltrepassato il vano principale , tramite un'area disimpegno si raggiunge l'ala più interna con alcuni vani ufficio

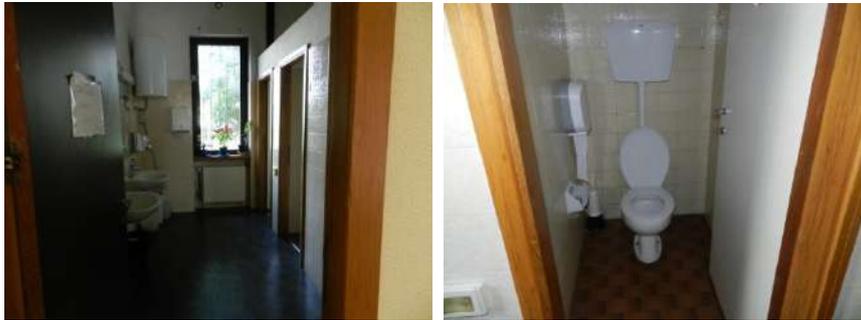
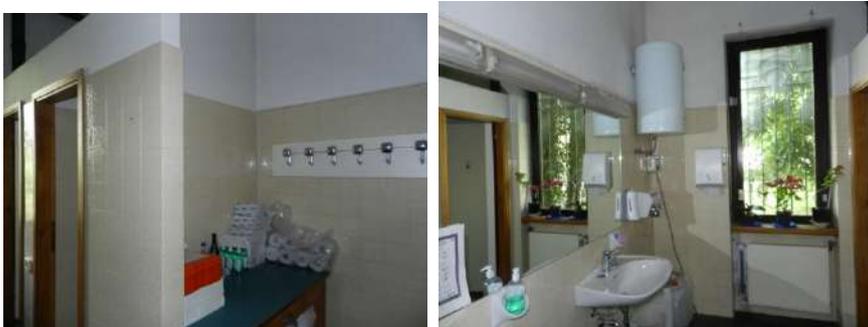
a lato dei quali insistono i servizi igienici e ripostigli .

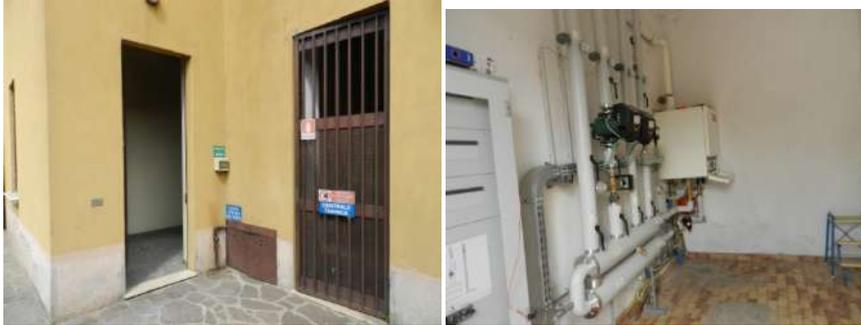
Locale centrale termica : la banca è servita da impianto di climatizzazione sia invernale che estivo i cui macchinari sono collocati in apposito vano tecnico al quale si accede dalla corte comune

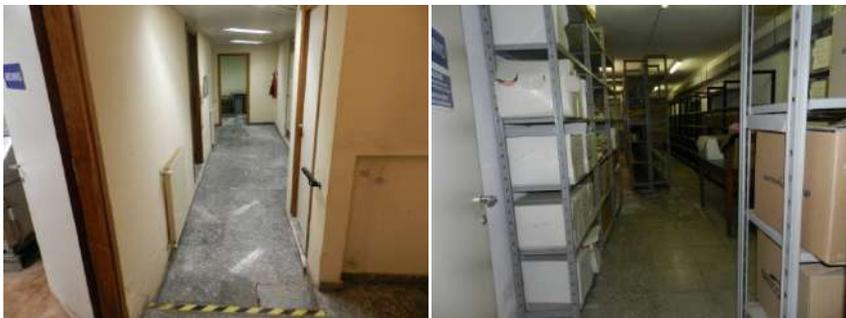
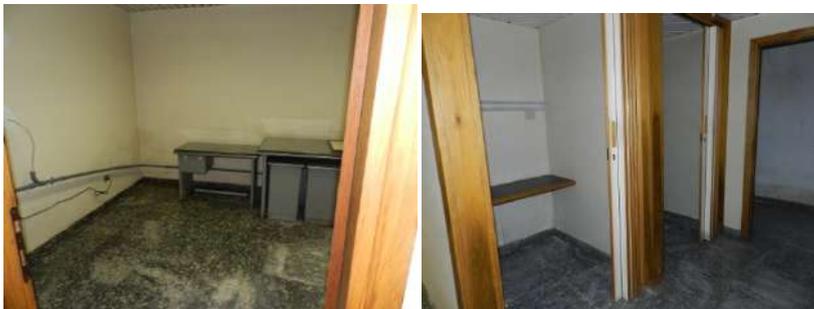
2.3) CAVEAU . al piano interrato raggiungibile tramite scala interna e vano ascensore insiste un'ampia zona accessoria nella quale si trovano il caveau con la sua area d'attesa e dei locali accessori destinati ad archivio e locale tecnico .

Il piano è interrato e privo di finestre , i pavimenti sono in marmette di marmo le pareti intonacate e tinteggiate

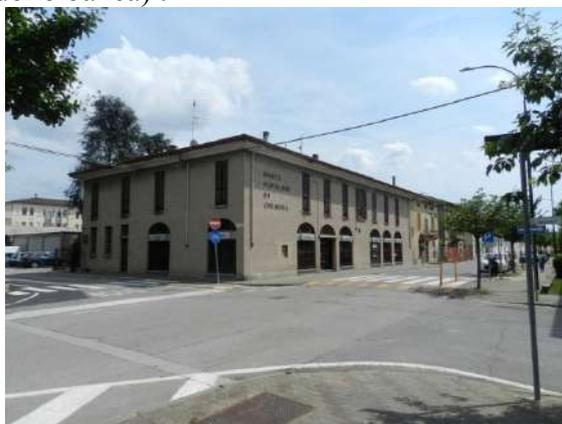
In particolare trattasi di un locale d'affari (di superficie commerciale di circa mq 340) ad oggi adibito a filiale della banca [REDACTED] ; l'ingresso avviene dalla Via Puerari attraverso la bussola con girevole di sicurezza (modello banca) .

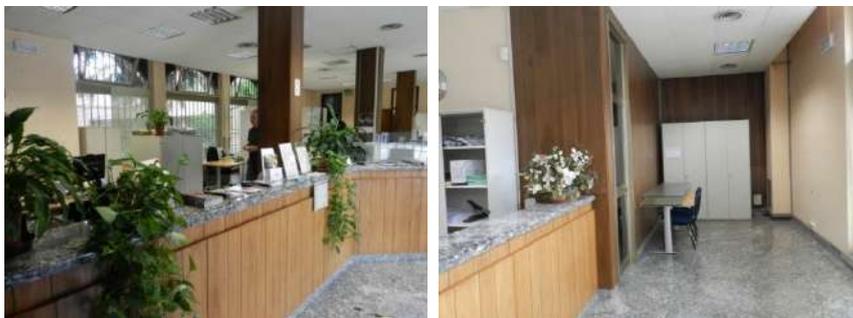
All'interno vi è n locale open space di circa mq 120 diviso con moduli arredo ed una zona d'attesa pubblico

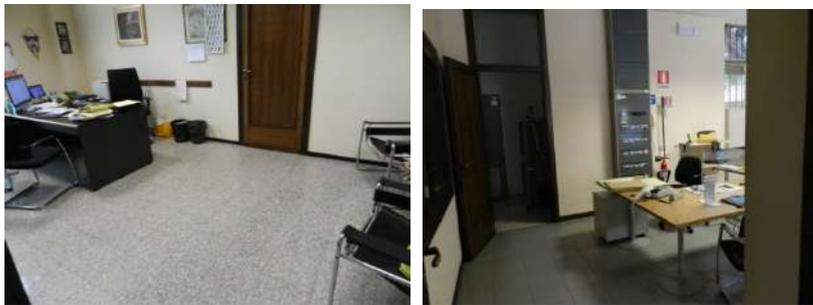
Oltrepassato il vano principale , sulla sinistra si trova il caveau mentre sulla destra la zona uffici

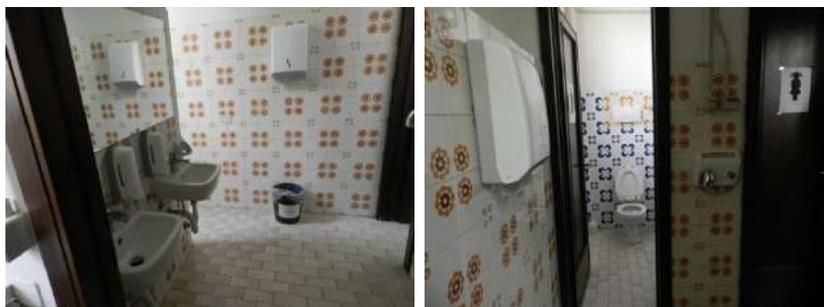
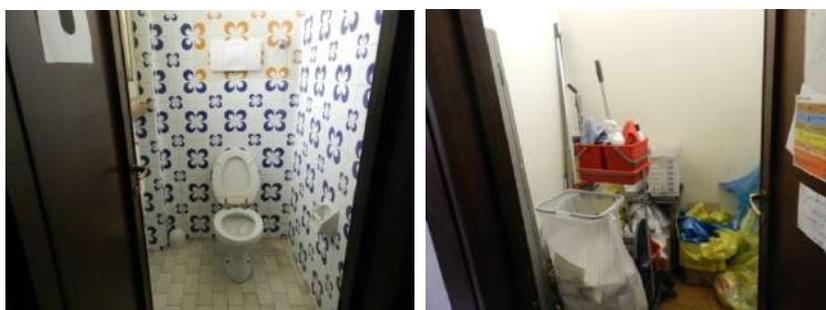
oltre alla quale insistono i servizi igienici e ripostigli .

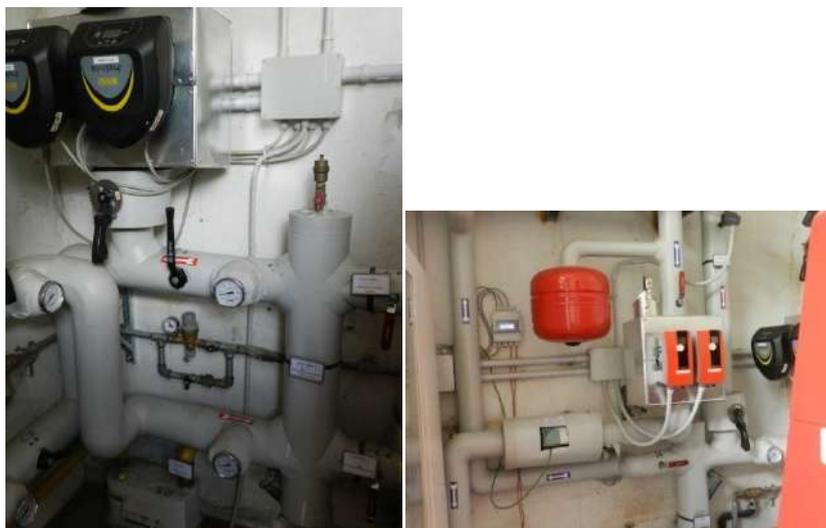
Locale centrale termica : la banca è servita da impianto di climatizzazione sia invernale che estivo i cui macchinari sono collocati in apposito vano tecnico al quale si accede dalla corte comune

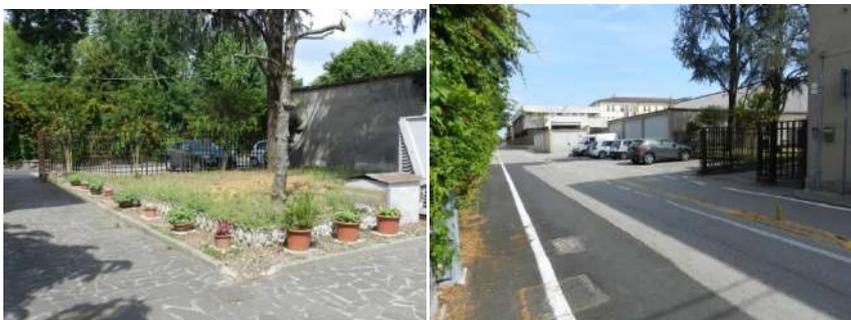
che è stata divisa in due parti di cui la prima quella direttamente verso la via Tosi è adibita a parcheggio pubblicamente accessibile e misura circa 75mq
