# TRIBUNALE DI ORISTANO

CONSULENZA TECNICA D'UFFICIO

## ESECUZIONE IMMOBILIARE N° 42/2021

Podere ETFAS N. 1 in Santa Caterina di Pittinuri - Cuglieri

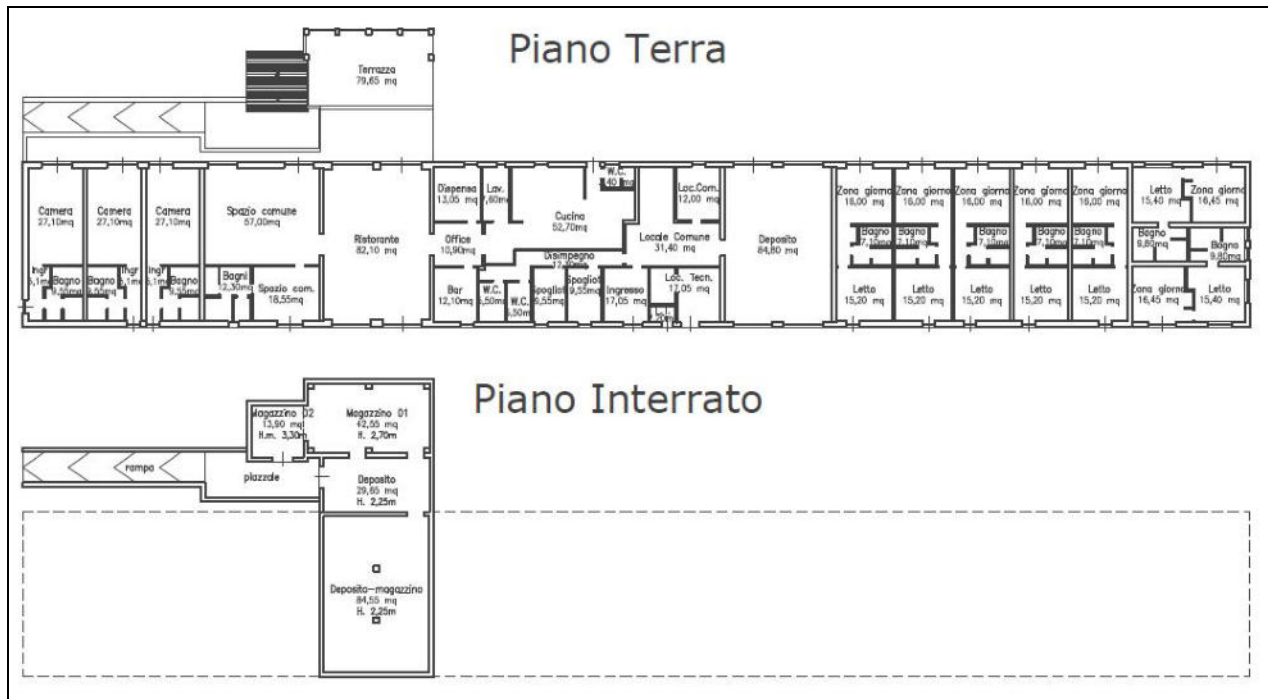
**A- Struttura ricettiva** (mappale 780) costituita da un unico piano fuori terra della delle dimensioni di 87,75 x 11,80 e piano interrato con destinazione a magazzino/deposito con quattro locali tra loro comunicanti.

Non si sono rilevati dissesti statici in atto, se non all'angolo della parte in ampliamento. Stato di conservazione discreto in considerazione dell'età di ristrutturazione recente del complesso. E' stata verificata la presenza di infiltrazioni di acqua nel disimpegno adiacente agli spogliatoi. Esternamente è presente impianto di illuminazione a luci basse. I paramenti esterni sono caratterizzati da alcuni rivestimenti in pietra e/o targhe distintive le varie porzioni (stanze) ricettive. Un'ampia terrazza di circa 80 mq, ubicata in aderenza al locale ristorante, consente la consumazione dei pasti con vista mare. La planimetria seguente schematizza la distribuzione attuale del complesso ricettivo.

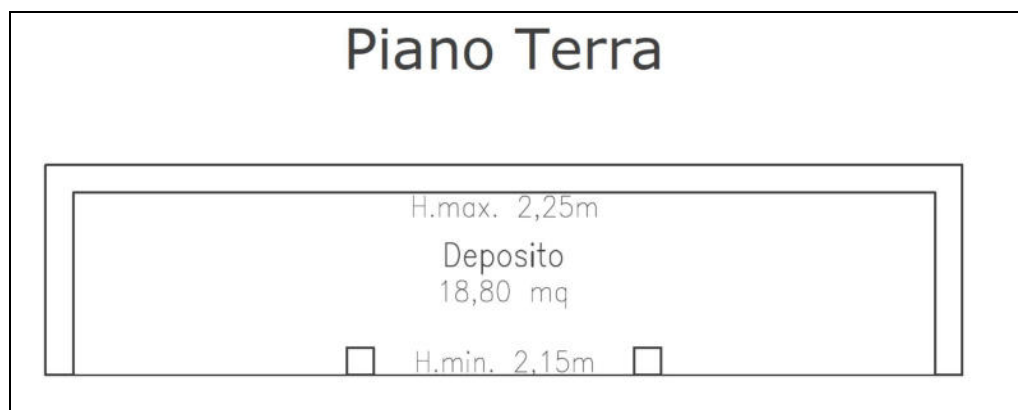
**D - Tettoia adibita a deposito** (mappale 682) per il ricovero di attrezzi e mezzi agricoli (superficie circa 23 mq), ubicato in aderenza la mappale 650 di altrui proprietà;

Manufatto allo stato grezzo con utilizzazione a deposito: posizionato in prossimità della ex casa colonica in aderenza al confine della maggiore proprietà, risulta costituito da struttura in blocchetti di cls vibrato con copertura a unica falda inclinata in pannelli posizionati su orditura portante in legno. Ingombro complessivo planimetrico 10,10 m x 2,30 m e altezza media pari a 2,20 m  $((2.15+2.25)/2)$ . Per maggiore chiarezza si rimanda alla planimetria (Allegato B.4) da me eseguita a seguito del rilievo effettuato al momento dei vari sopralluoghi e all'elaborato fotografico (Allegato C).

Struttura chiusa su tre lati con accessi sul lato lungo, di cui una porzione suddivisa da pannelli elettroforgiati tipo "Orsogril" o similari. Pavimentazione interna in battuto di cemento. La planimetria seguente schematizza lo stato di fatto del manufatto:

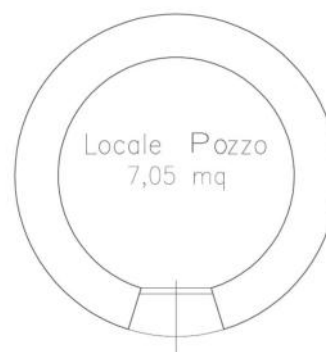
Piano Terra

**F- Vano Accessorio** (mappale 105) per il ricovero di attrezzi agricoli (superficie circa 13 mq); ubicato in prossimità dell'ingresso principale.

Manufatto con utilizzazione a deposito, posizionato in prossimità della ex casa colonica in aderenza al viale di accesso al resort. Ingombro pressoché circolare con raggio di circa 2 m e altezza pari a 2,10 m.

Risulta costituito da struttura in blocchi forati in laterizio “mascherati” esternamente da una muratura in pietrame del luogo, con copertura conica in travetti di legno e osb, rivestita con guaina bituminosa. Finiture interne mancanti.

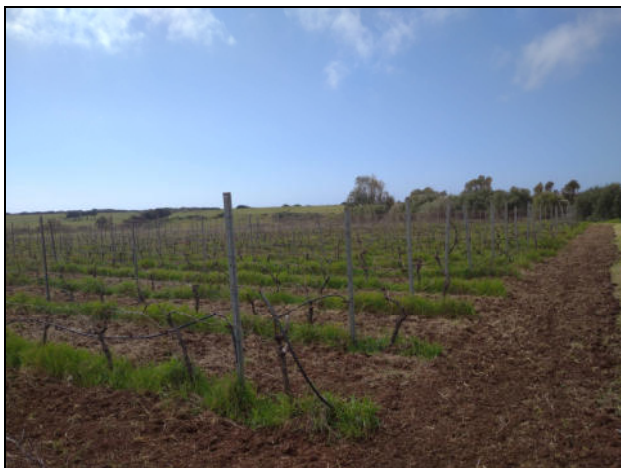
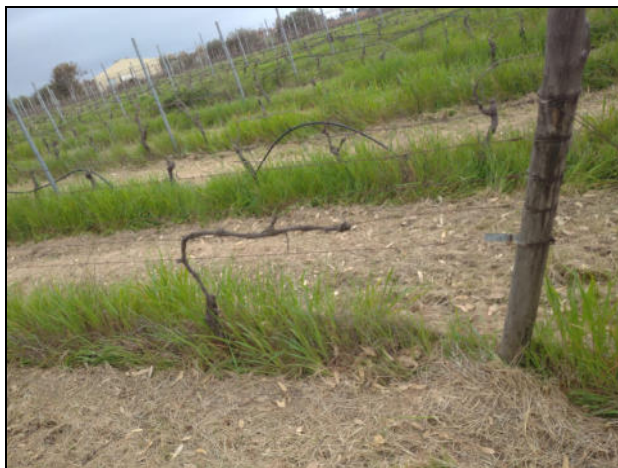
**H- Vigneto** della superficie di circa 1,3 Ettari ubicato nella parte nord del compendio;  
Sull'area sorgono due vigneti adiacenti, ubicati a nord del compendio, separati da una recinzione metallica, ricadenti entrambi nel mappale 777 per una superficie totale di circa 1,3 ha con un numero di ceppi pari a circa 7.000. Un sesto di impianto di 2 metri tra i filari e la distanza di 1 metro tra ogni ceppo, con impianto di irrigazione a mezzo di tubazioni morbide in pvc. I pali di sostegno sono alcuni in metallo e alcuni in legno con interposto fil di ferro come sostegno alla vite.

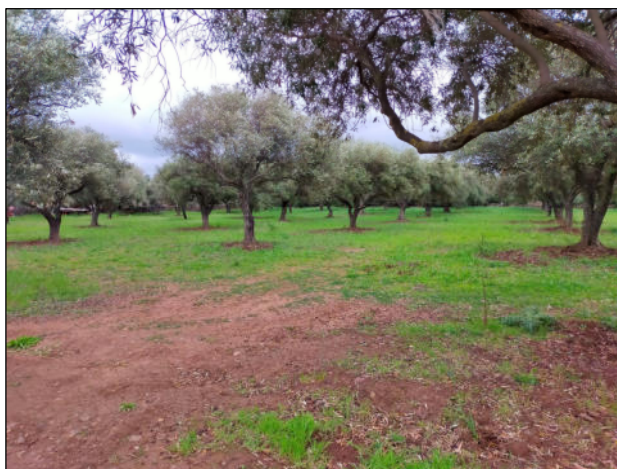
**I- Oliveto** della superficie di circa 1,5 Ettari ubicato anch'esso nella parte nord del compendio in prossimità dell'ingresso;

Un numero di piante pari a 140, con un sesto di impianto di 10 x 10 metri, su terreno pressoché pianeggiante.

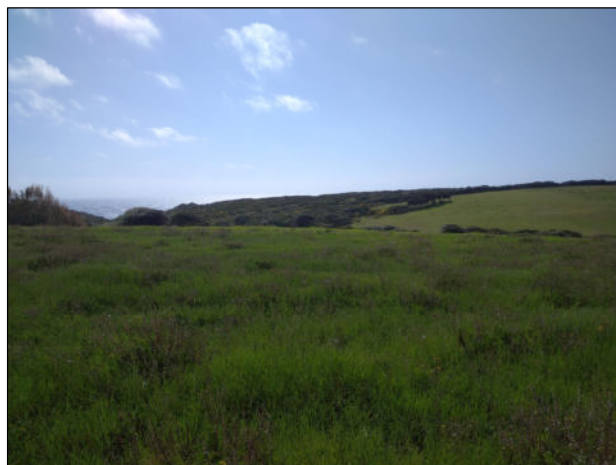
**J- Terreno incolto** destinato a seminativo / pascolo della superficie di circa 6,8 Ettari ubicato nella parte sud-ovest del compendio;

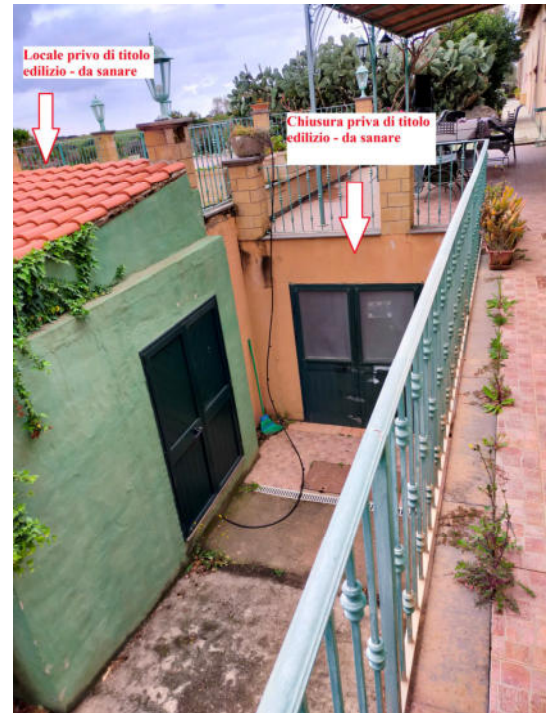
Il rilievo effettuato nei sopralluogo del 01-07-13 aprile 2022 la successiva restituzione grafica hanno evidenziato uno stato dei luoghi parzialmente difforme da quanto previsto nel progetto di variante del 2011, Provvedimento N. 2. Le difformità riscontrate riguardano quanto segue :

Nel **piano interrato** è presente un ampliamento volumetrico (non indicato nella pratica del 2011 né in planimetria catastale) per il quale non si conoscono estremi autorizzativi. Verosimilmente edificato tra agosto 2011 e oggi. Trattasi di un piccolo deposito (in estensione a al locale interrato adiacente) di superficie lorda pari a circa 18 mq, ottenuto con chiusura di piccola area scoperta interposta da murature di sostegno. Dimensioni interne pari a 3,10m x 3,75m, altezza media 3,30m. Inoltre è stata effettuata la chiusura mediante muratura del vano attualmente adibito a deposito della superficie di 29,65 mq. Comunque sia trattandosi di volumi interrati **possono ritenersi opere sanabili**. Si evidenzia che non costituisce modifica della sagoma fuori terra del maggiore edificio e non costituisce, a parere dello scrivente, modifica dell'impatto visivo ambientale in contrasto con l'ambiente esterno. In difetto potrebbe essere eventualmente tombato. Vedasi rappresentazione planimetrica seguente:

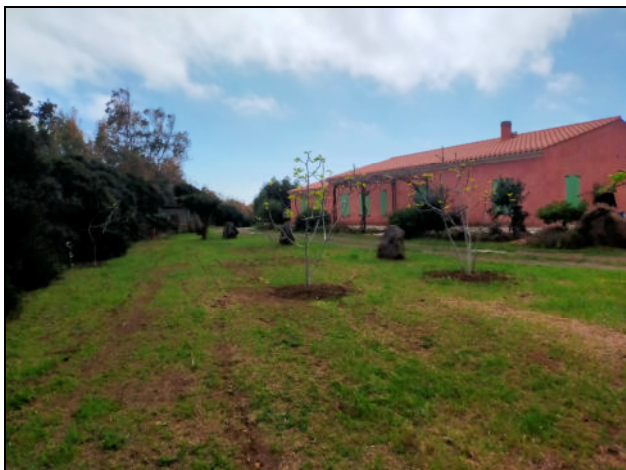
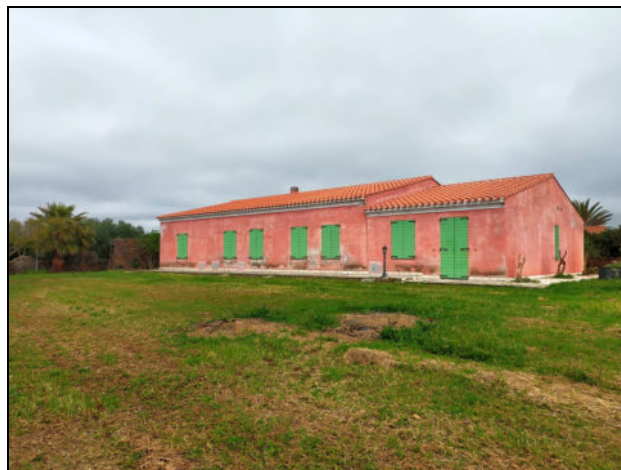
**C - Struttura ricettiva** (mappale 682) costituita dall'ex casa colonica.

Sono presenti alcune leggere variazioni interne dovute a spostamenti di tramezzi oltre a modifiche delle aperture esterne che **risultano facilmente sanabili** ai sensi art. 14 della L.R. 23/85 (opere eseguite in assenza di SCIA).

Oltre a tali difformità, sono state rilevate le altezze dei bagni (con esclusione di uno) pari a 2,32 m e pertanto inferiori a 2,40 m come previsto dall'art. 1 del D.M. sanità del 5.7.1975. Per cui i controsoffitti andranno demoliti e portati all'altezza minima di 2,40 m

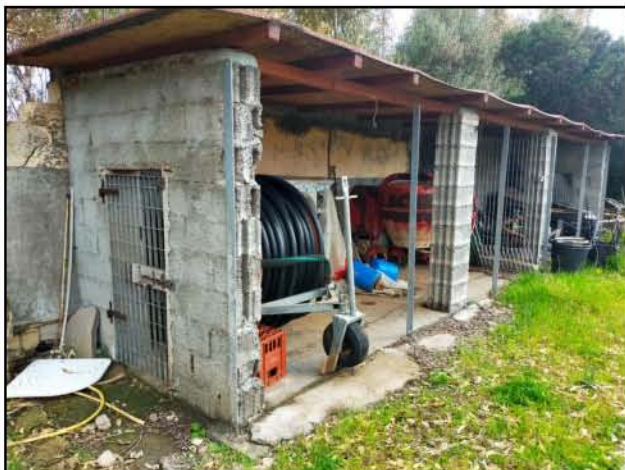
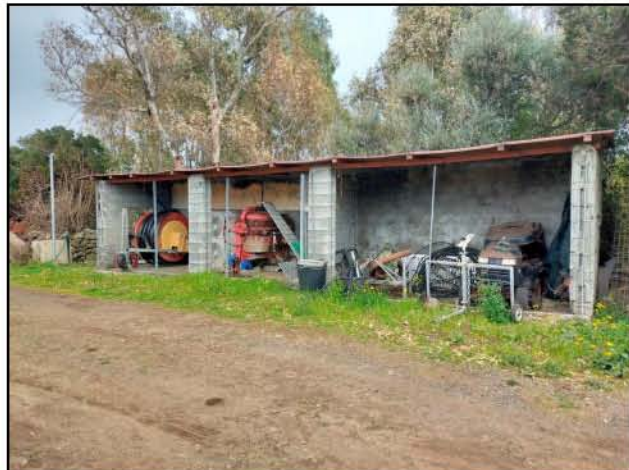
**D - Tettoia adibita a deposito** (mappale 682) per il ricovero di attrezzi e mezzi agricoli.

E' presente adiacente al confine di proprietà un manufatto di scarsa valenza economica e indicato quale vano accessorio delle dimensioni esterne di circa di 10,10 m x 2,15 m e altezza media pari a 2,30 m ((2,20+2,40)12). Edificato senza regolare titolo edilizio probabilmente successivamente al 2011. Incompleto allo stato di rustico che si ritiene difficilmente sanabile. In ogni caso di scarsa utilità e valenza economica per il quale si ritiene consigliabile la demolizione.

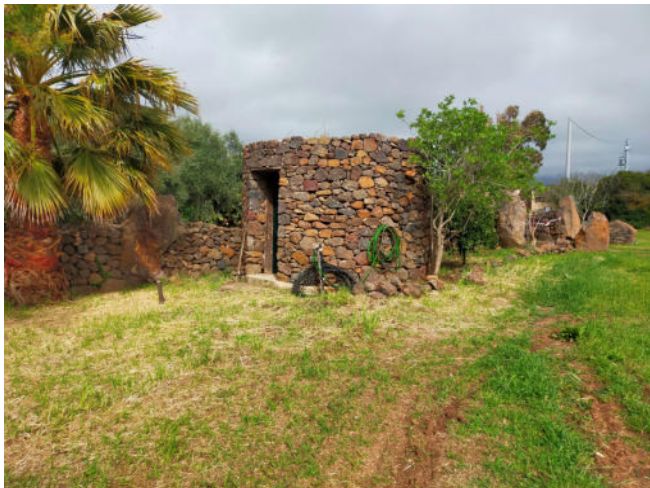
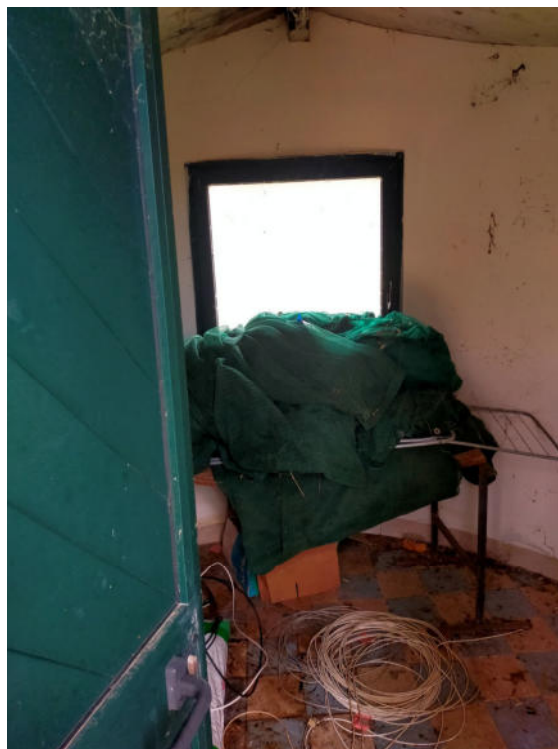
**F - Vano Accessorio** (mappale 105) per il ricovero di attrezzi agricoli (superficie circa 13 mq); ubicato in prossimità dell'ingresso principale. Utilizzato come magazzino/deposito, non è mai stato dichiarato negli elaborati progettuali. Tale manufatto, poiché non risulta ci sia volumetria residua a disposizione lo si ritiene **non sanabile e pertanto da demolire**.

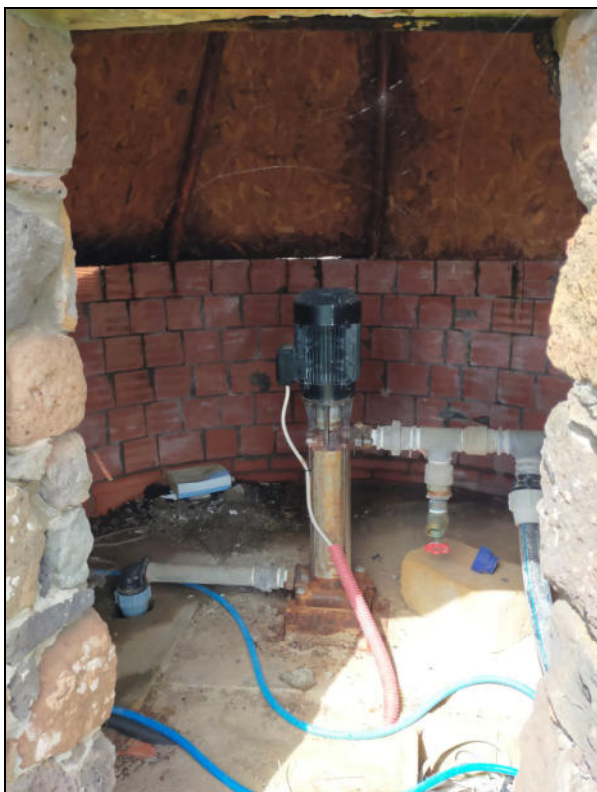
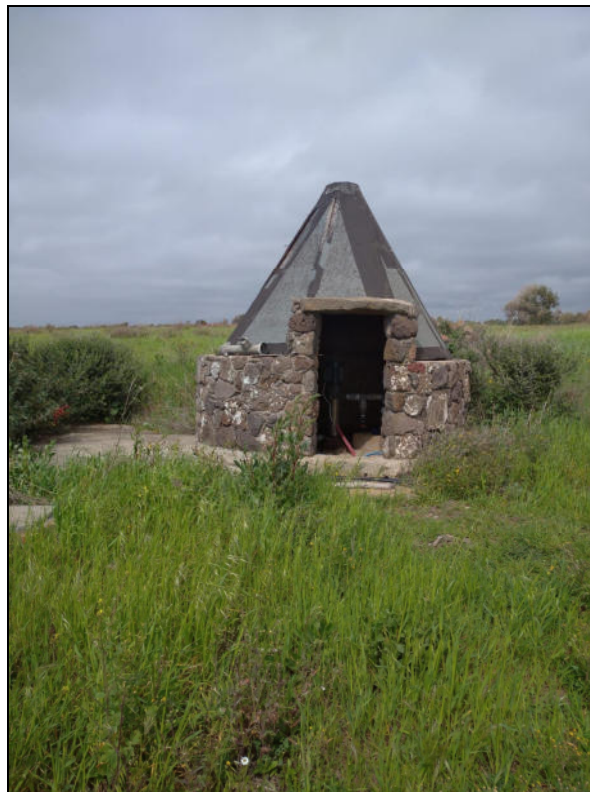
**G - Locale Tecnico** (mappale 119) in cui è presente un secondo pozzo (superficie circa 13 mq); ubicato in posizione sud est dell'intero compendio.

Alla luce delle considerazioni esposte per il locale tecnico (E) sopra descritto, anche questo manufatto lo si ritiene **sanabile**.
