TRIBUNALE ORDINARIO - MACERATA

ESPROPRIAZIONI IMMOBILIARI

74/2021

CONSULENZA ESTIMATIVA GIUDIZIARIA

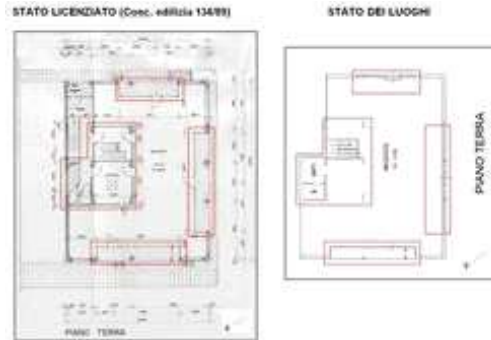
Sono state rilevate le seguenti difformità: Le porzioni porticate (lato sud, lato est e porzione lato nord) al piano terra presenti nello stato licenziato sono state inglobate all'interno del negozio, generando un aumento di superficie interna; tale aumento di superficie, in base all'accesso agli atti presso l'ufficio tecnico del Comune di Catselraimondo effettuato in data 12/07/2022 non risulta autorizzato. La divisione interna non corrisponde allo stato licenziato. (normativa di riferimento: 380/2001)

Le superfici porticate (lato sud , lato est, e porzione lato nord) che allo stato dei luoghi sono state inglobate all'interno del negozio sono regolarizzabili solo attraverso il ripristino delle stesse superfici come da stato licenziato, attraverso la modifica dei serramenti. Le difformità relative alla divisione interna è regolarizzabile attraverso la pratica di sanatoria e rispettive sanzioni.

Le difformità sono regolarizzabili mediante: nello specifico le superfici che nello stato licenziato risultavano porticate (lato sud, lato est e porzione lato nord) e che allo stato dei luoghi sono state inglobate all'interno del negozio sono regolarizzabili solo attraverso il ripristino delle stesse superfici come da stato licenziato, attraverso la modifica dei serramenti. Le difformità relative alla divisione

- costo lavori di ripristino portici (modifica serramenti) e spese tecniche per sanatoria:
€20.000,00
