TR I B U N A L E    D I    C H I E T I

**ESPROPRIAZIONI IMMOBILIARI**  
Procedura n. **66/2023 R.E.**  
Giudice: Dott. TURCO FRANCESCO

**RELAZIONE DI CONSULENZA TECNICA D'UFFICIO**

Appartamento per civile abitazione ricompreso all'interno di un fabbricato della maggior consistenza, sito in ORTONA (CH), alla Via Giovanni Tugli, al piano 3° distinto in CEU di detto Comune, al foglio 25 particella 1739 sub 13, categoria A/2. Confina con distacco palazzina B, Via Tugli, Interno 14, vano scala, salvo se altri.

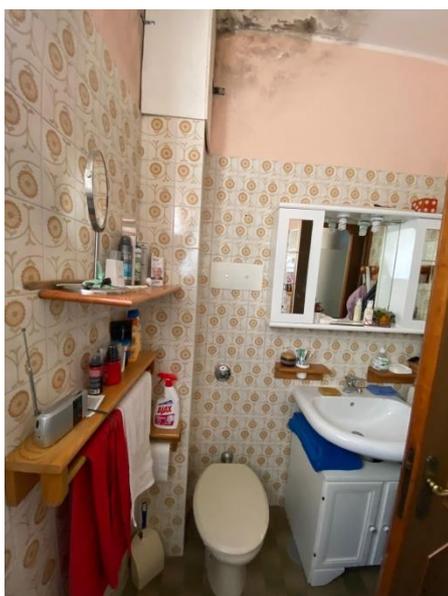
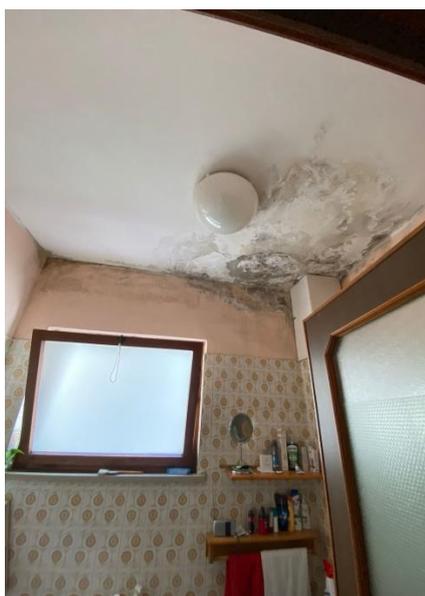
Dopo aver preso visione dell'intero immobile di mq 133,40 e dopo aver rilevato lo stato di ammaloramento di diverse pareti, a causa delle infiltrazioni d'acqua provenienti dal sovrastante appartamento, ha provveduto ad eseguire le necessarie ritrazioni fotografiche.

Il bene è ubicato in un'area prossima al centro urbano; è posto a ridosso degli svincoli stradali che collegano Ortona al litorale ed ai principali centri limitrofi. La zona dove sorge l'immobile, è interessata da traffico locale ed è servita da una buona dotazione di parcheggi ed infrastrutture. Sono inoltre presenti i servizi di urbanizzazione primaria e secondaria. Trattasi di un appartamento residenziale posto al terzo piano di un fabbricato della maggior consistenza. L'alloggio risulta datato, di media qualità nelle sue finiture e ha una consistenza lorda di mq. 128,00 oltre a due balconi per complessivi mq. 18,00. Consta di un ingresso, sala, cucina, disimpegno notte, tre camere da letto e servizi. All'interno ho riscontrato segni di infiltrazioni meteoriche su parti del soffitto. A tal proposito, previa richiesta di approfondimento all'amministratore, fatta unitamente alla Dott.ssa Leonzio, è emersa la circostanza di pregressa perdita di una colonna di scarico al bagno e dell'avvenuta postuma riparazione della tubazione condominiale (colonna di scarico). La perdita, intercettata nel bagno al piano superiore, è stata prontamente riparata da tempo. L'amministratore è tutt'ora in attesa della perizia assicurativa per il ripristino della tinteggiatura nel soffitto dei bagni dell'appartamento *de quo* ed ha già coordinato un'impresa e un sopralluogo preliminare per la maggiore evidenza, in sede di valutazione di perizia. A detta dell'amministratore, la perdita e lo stato in cui vertono il soffitto del bagno e i restanti ambienti dell'appartamento, sono il risultato di vecchie infiltrazioni per le quali [REDACTED] ricevuto dei risarcimenti dai responsabili del danno (proprietario del piano superiore in un caso, impresa edile in fase di lavorazione dei terrazzi soprastanti, in altro caso). Trattasi pertanto di infiltrazioni avvenute dieci anni addietro e indicano che lo stato di degrado dei soffitti dei bagni non può essere riconducibile soltanto ad una perdita occasionale recente, di breve durata: gli intonaci infatti si deteriorano o producono muffe se soggetti per lungo periodo all'azione dell'umidità.

Il Valore di Mercato è espresso in 900,00 Euro/mq ed è riferito alla superficie ragguagliata lorda; La tipologia in esame, assume uno stato di conservazione e di manutenzione normale ma bisognevole di interventi di
