L'immobile pignorato, oggetto di questo secondo lotto, è costituito da un'unità immobiliare a uso residenziale sita nel Comune di Oristano, tra via Laconi e via Olbia, al piano terra si un edificio bifamiliare.

Lotto 2 – residenziale

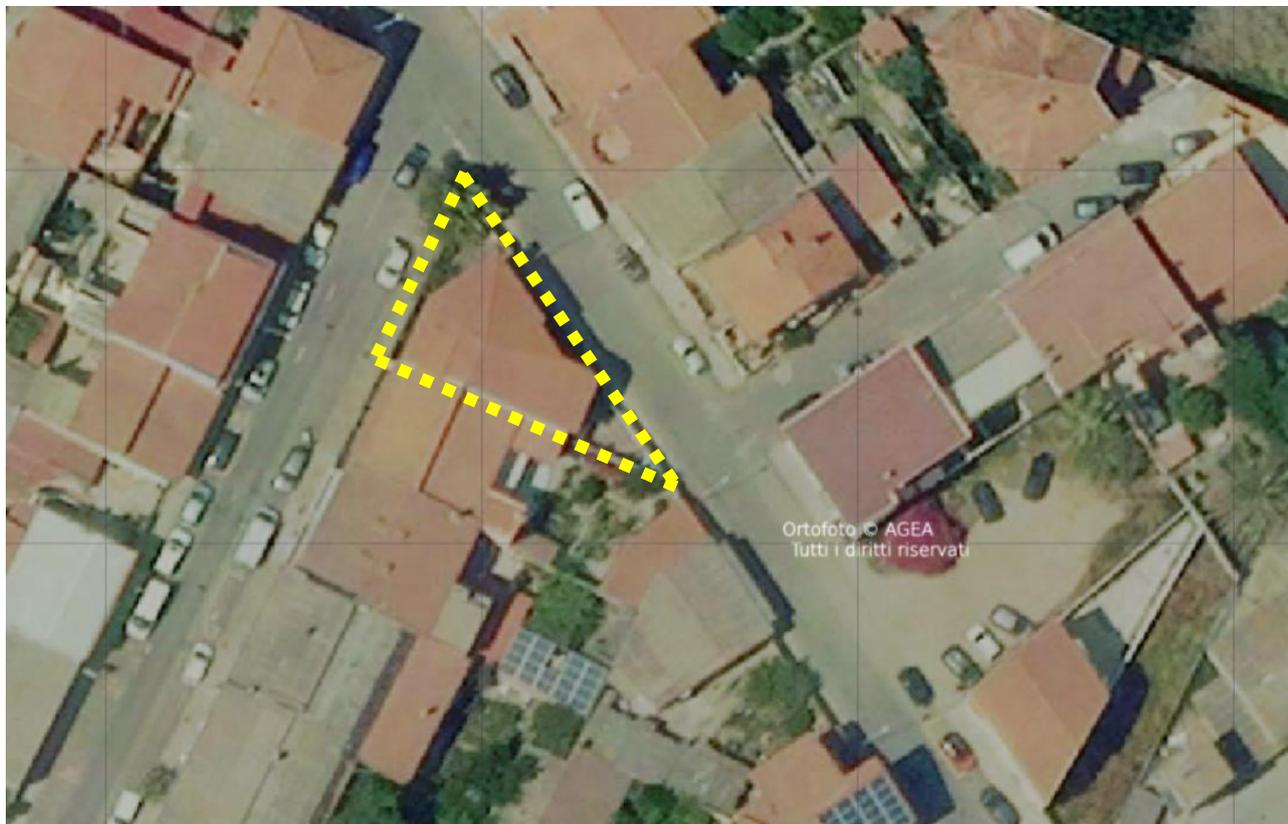
L'area di sedime del fabbricato è un lotto di forma triangolare, pianeggiante; gli accessi dell'unità parte di una bifamiliare sono ambedue dislocati lungo via Laconi, sia quello pedonale che quello carrabile, entrambi sono indipendenti rispetto all'unità del piano primo. L'edificio è costruito in aderenza rispetto al suo lato sud con la proprietà censita al catasto fabbricati al F.22 M.1183.

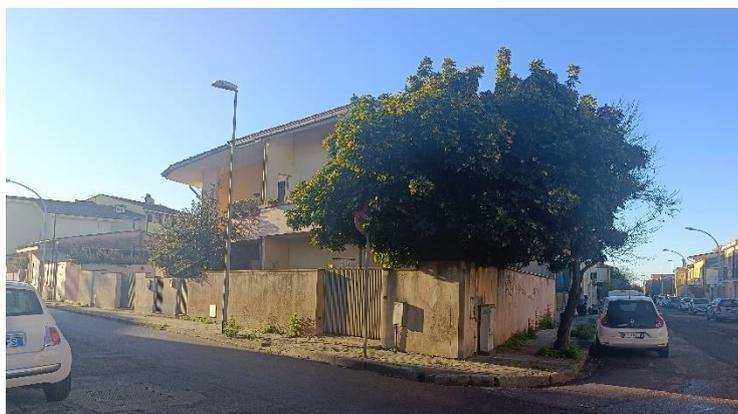
Vista esterna dell'edificio,
angolo via Laconi/ via Olbia.

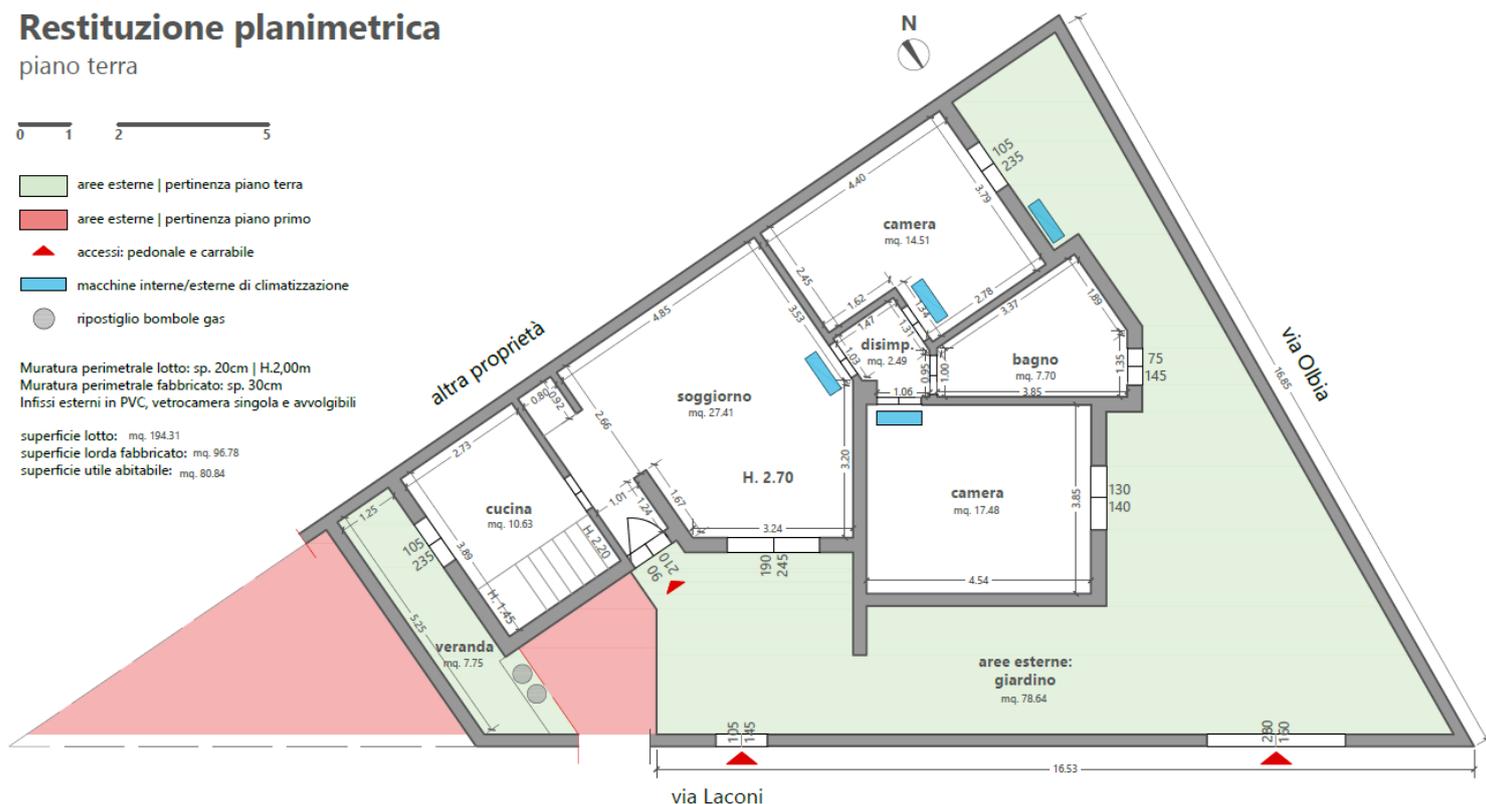
Restituzione planimetrica

piano terra

- aree esterne | pertinenza piano terra
- aree esterne | pertinenza piano primo
- ▲ accessi: pedonale e carrabile
- macchine interne/esterne di climatizzazione
- ripostiglio bombole gas

Muratura perimetrale lotto: sp. 20cm | H.2,00m
 Muratura perimetrale fabbricato: sp. 30cm
 Infissi esterni in PVC, vetrocamera singola e avvolgibili

superficie lotto: mq. 194,31
 superficie lorda fabbricato: mq. 96,78
 superficie utile abitabile: mq. 80,84

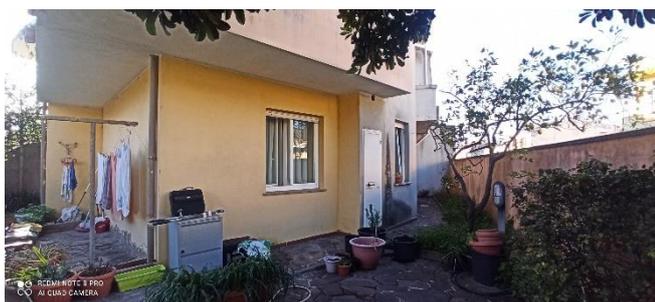
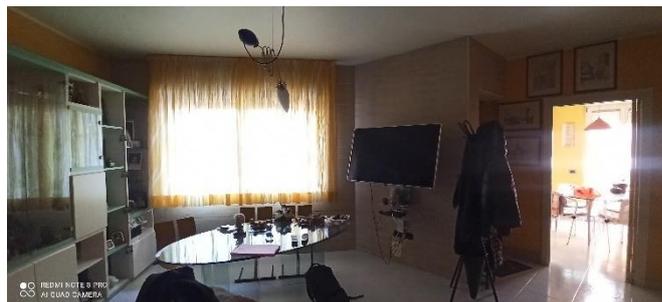
Le pareti sono tutte intonacate, le pavimentazioni sono in gres, il bagno ha rivestimento in gres, gli infissi esterni sono in pvc e dotati di avvolgibili; l'immobile è dotato di impianto di climatizzazione con n.3 unità interne poste in soggiorno e nelle due camere da letto.

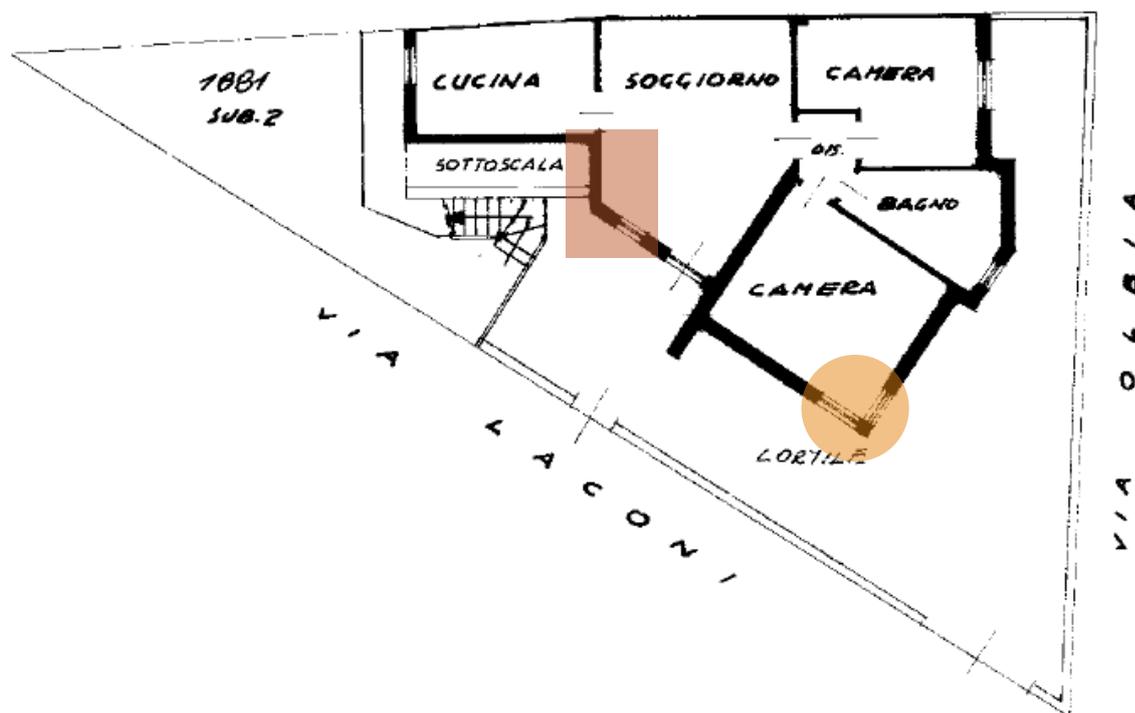
Riguardo la reale situazione dei luoghi e quanto riportato nella planimetria estratta dal catasto, si riscontrano difformità presso gli ambienti di ingresso/soggiorno e per alcune aperture esterne (si tratta delle opere eseguite secondo l’autorizzazione edilizia Prot. 4118/UT/12898 poi non aggiornata al catasto):

Si puntualizza che, circa i costi per la regolarizzazione delle difformità catastali, gli stessi sono stati detratti nella determinazione del valore di stima e che, pertanto, l'onere di provvedere alla regolarizzazione graverà sull'acquirente.

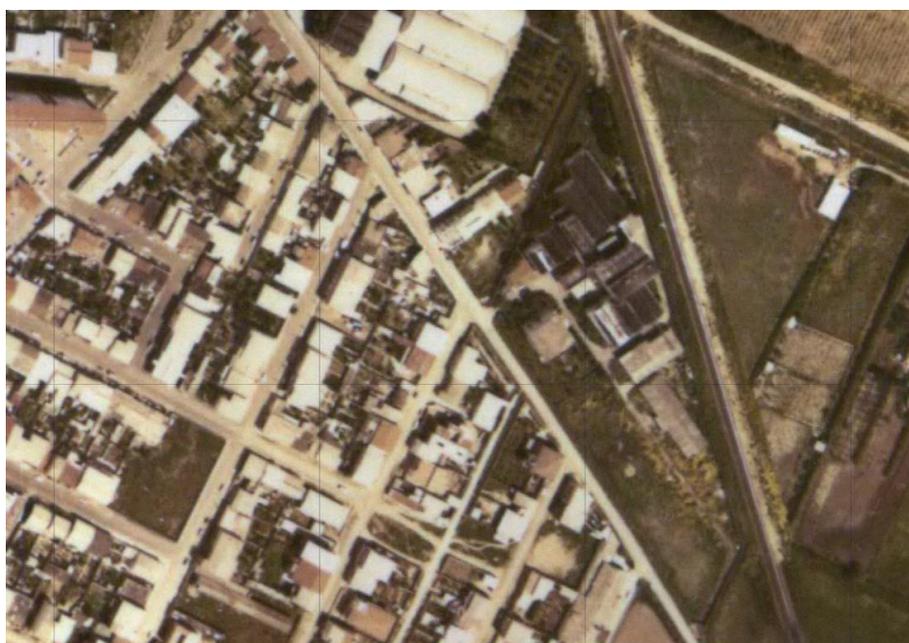
orto satellitare 1979
riporta edificio differente,
ovvero quello oggetto di demolizione
e ricostruzione secondo la
concessione edilizia n.42/1984
