n. 776/2018

**Diritto ed immobili pignorati e soggetti ad esecuzione:
intera proprietà di compendio immobiliare (ex Cinema) in Pozzuoli, Via Follieri**

**PERIZIA IMMOBILIARE
COME ESPERTO STIMATORE
Relazione ed Allegati**

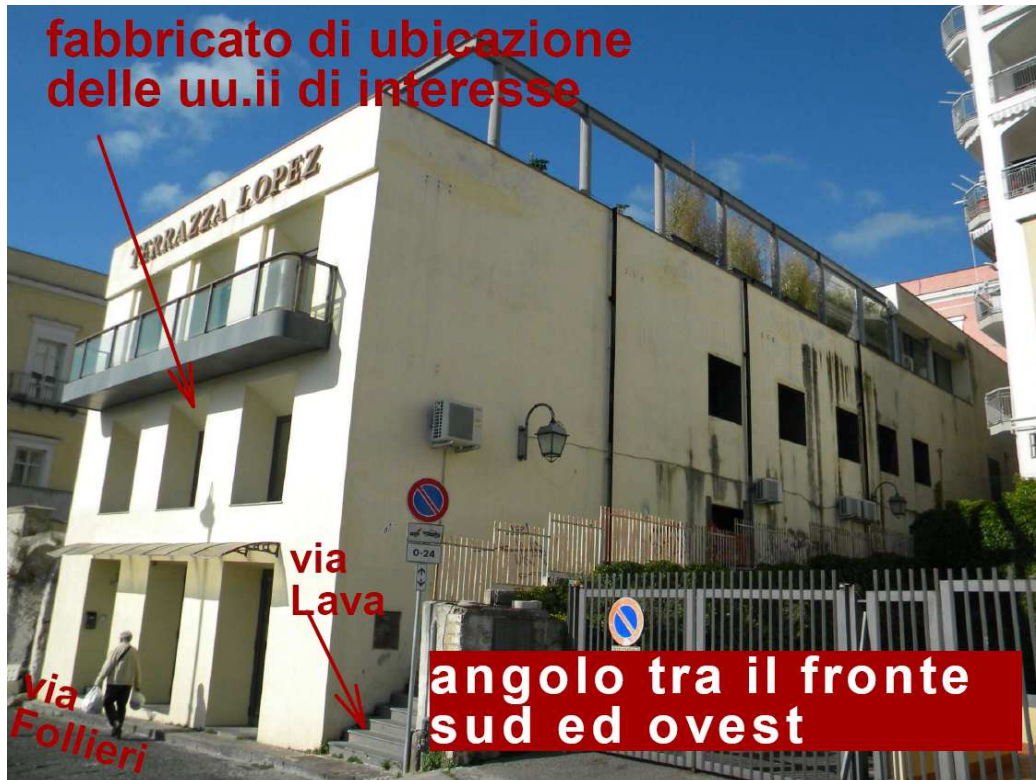
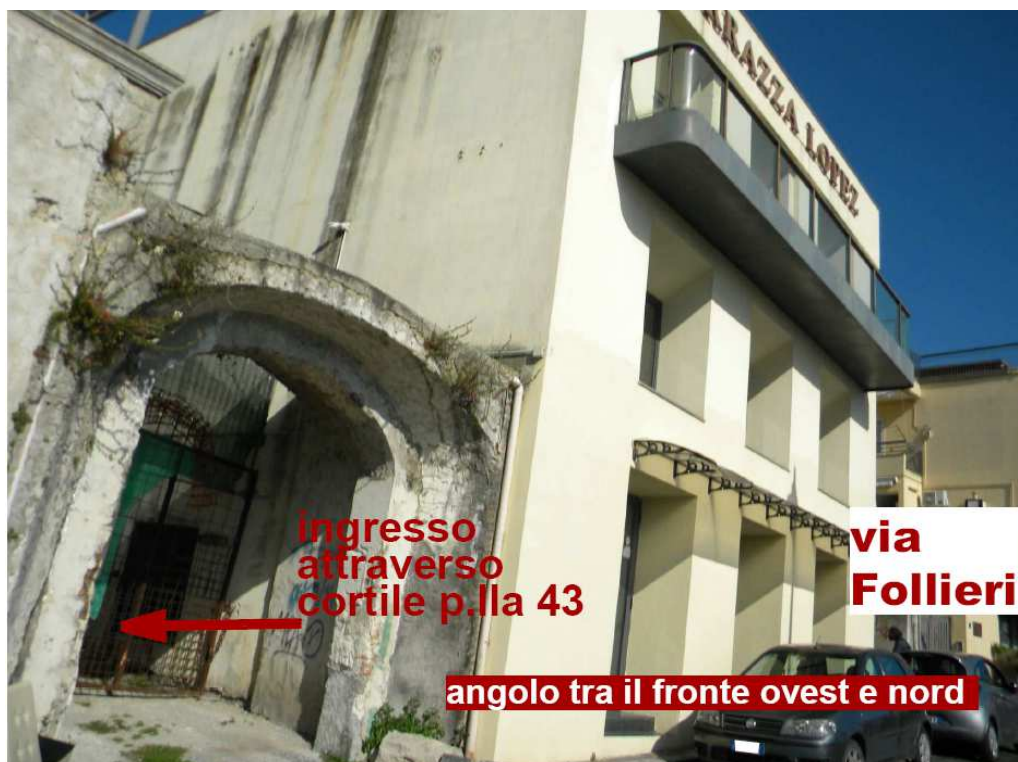
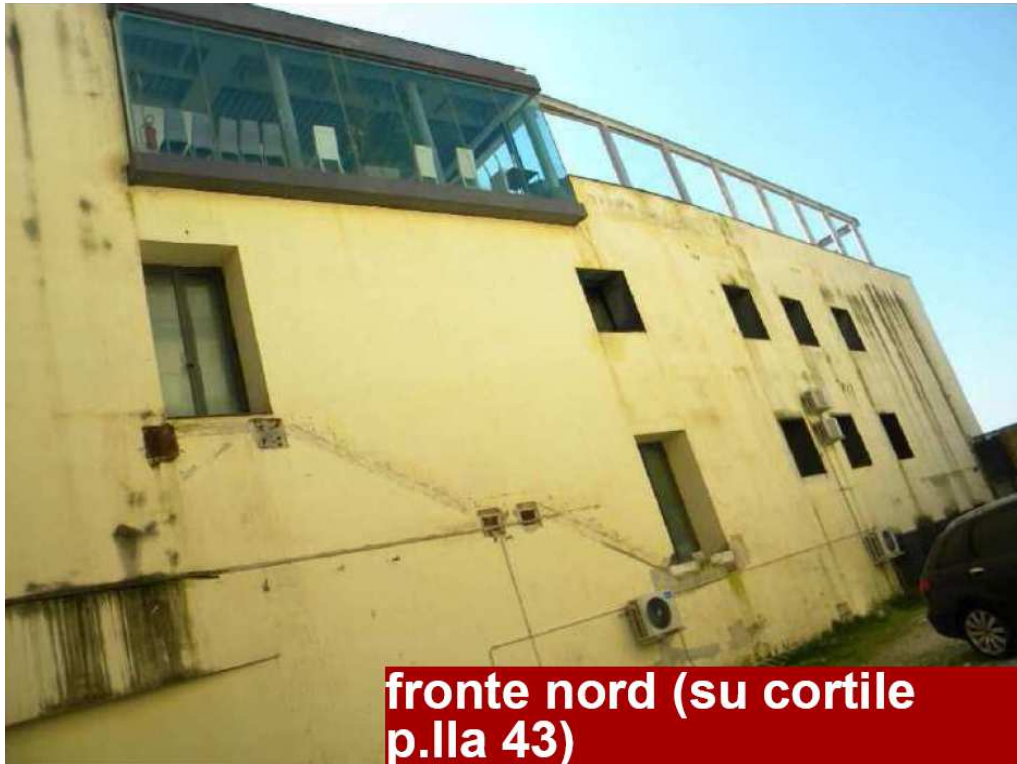
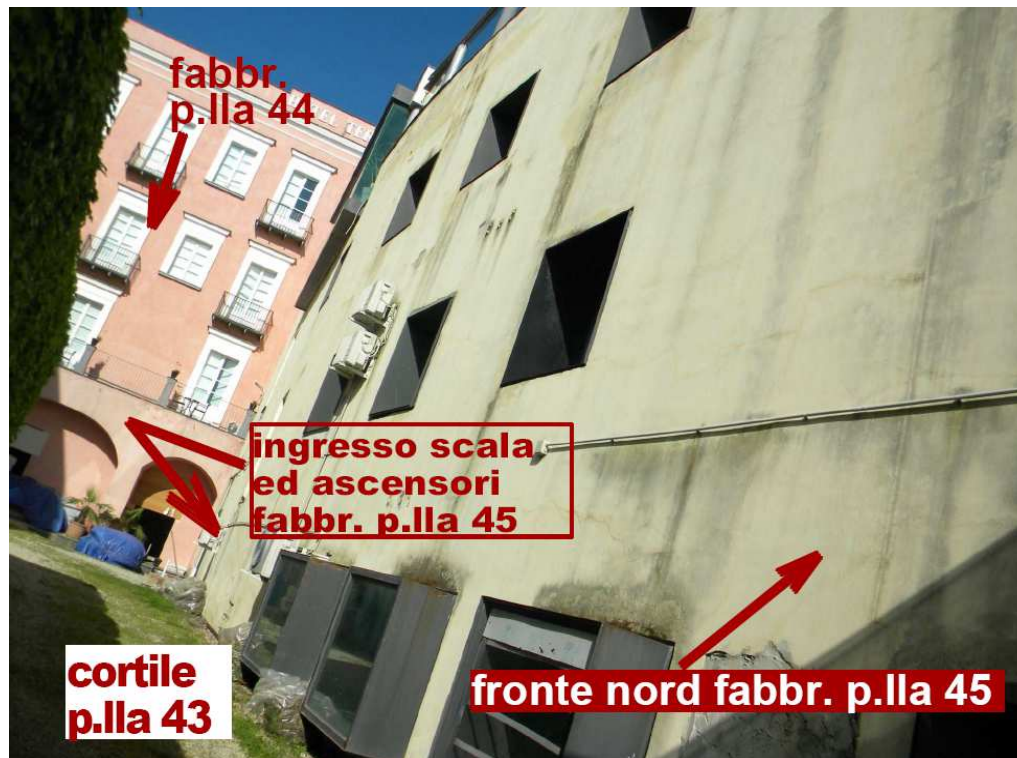
Le facciate sono rivestite con intonaco tinteggiato con colore chiaro. Lo stato di conservazione e manutenzione delle facciate può ritenersi diverso tra i tre fronti liberi; più nello specifico, sui prospetti nord e sud (quali superfici di notevole entità), può ritenersi mediocre, mentre sul fronte di via Follieri può ritenersi discreto.

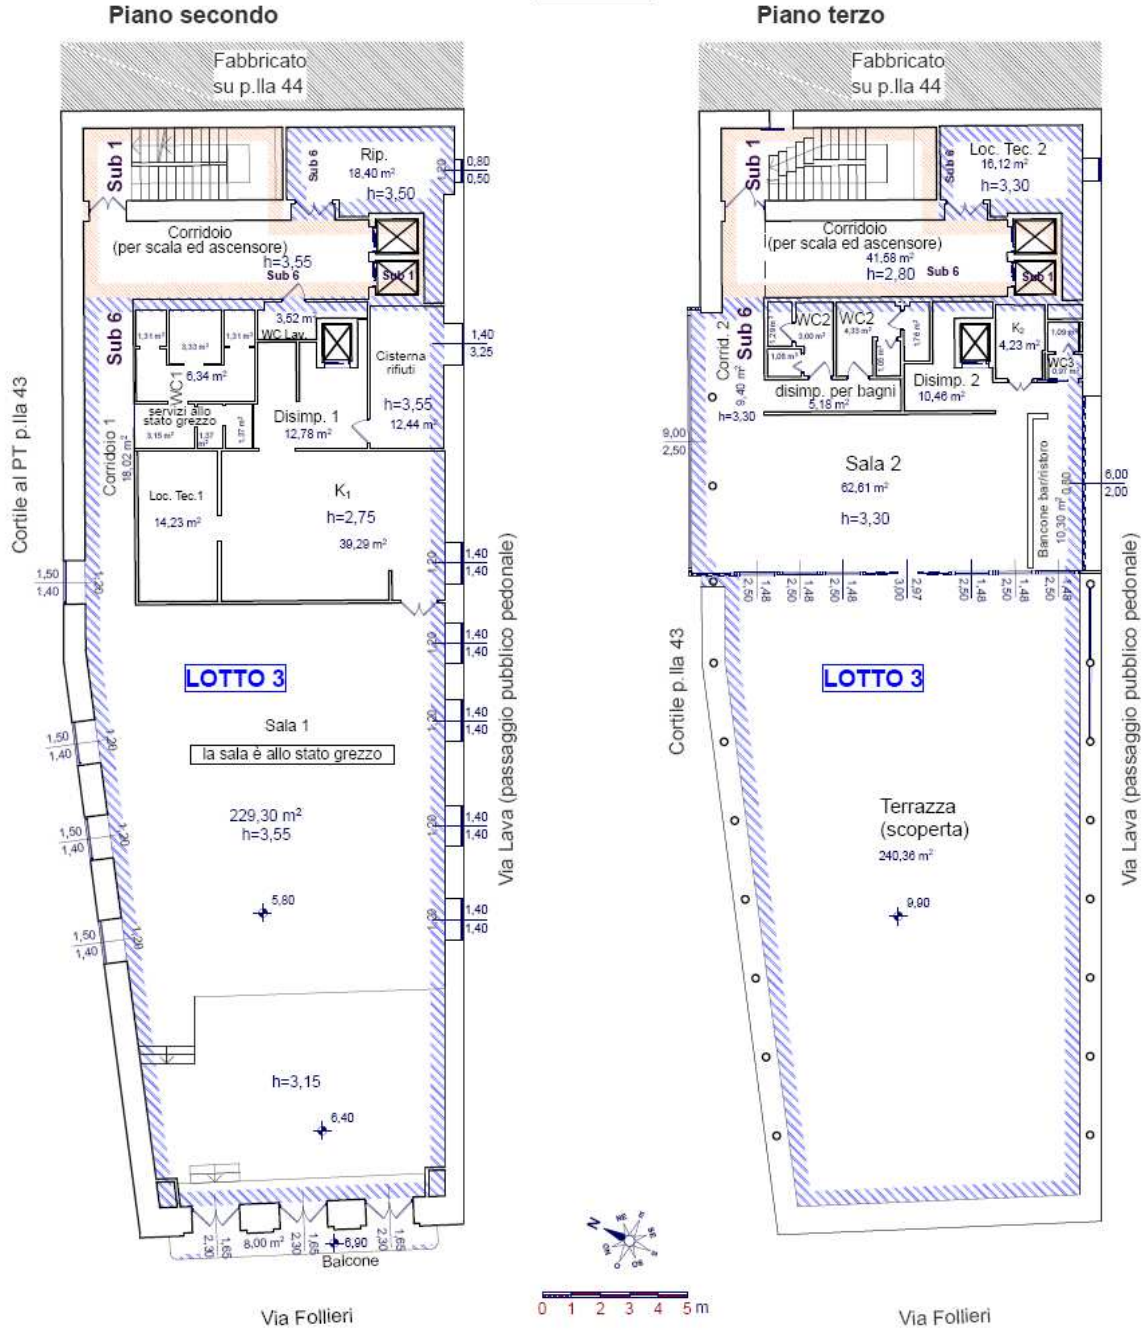
LOTTO 3

Segue stralcio rappresentazione grafica dello stato reale attuale del lotto.

Stato reale compendio pignorato in Pozzuoli, via Follieri, in C.F. Fg 75, p.Ila 45
Rapp. sviluppo: 1/200

Piano quarto (lastrico di copertura)

Lo stato dei luoghi è difforme dalla vigente planimetria catastale, dove le difformità riguardano anche il perimetro (come dettagliato al paragrafo *c.4*).
