TRIBUNALE DI AGRIGENTO
ESECUZIONE IMMOBILIARE

N. Gen. Rep. 198/2019

LOTTO n° 1

ELABORATO PERITALE

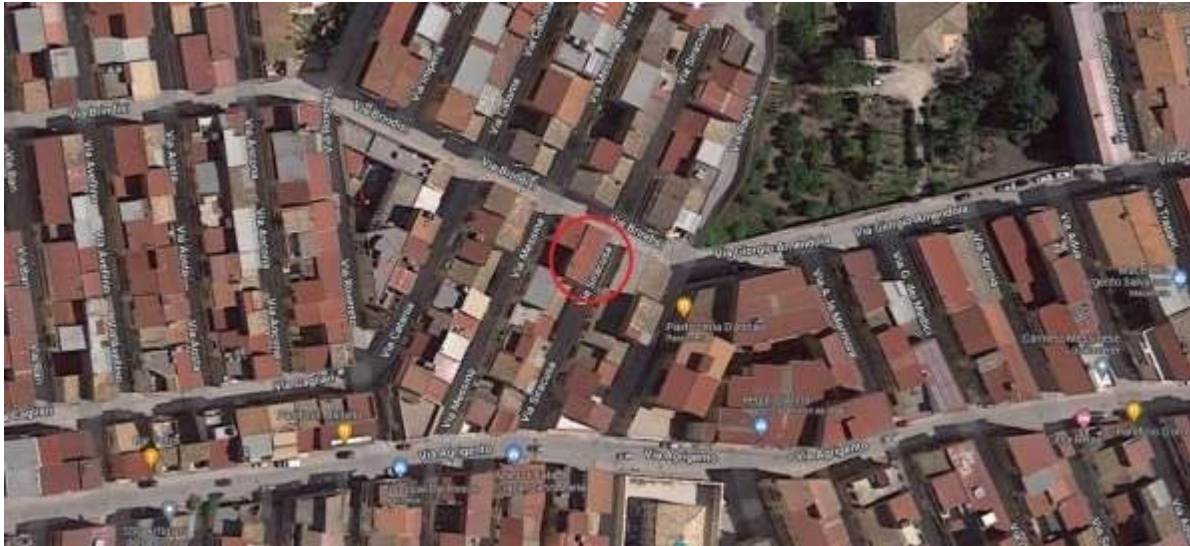
A. Appartamento residenziale sito in Favara(Agrigento) via Siracusa n° 17, censito al Catasto Fabbricati al foglio 38 mappale 846 sub 1 piano terra e primo.

Il cespite si trova nel centro della città di Favara ed è composto da un appartamento residenziale su due livelli con accesso da via Siracusa 17 e da via Brindisi snc.

Coerenza con i confini: l'unità immobiliare confina a est con via Siracusa a nord con via Brindisi, a sud e ovest con immobili di altra proprietà.

Posto al piano terra e piano primo composto al piano terra da cucina/pranzo, soggiorno, da un wc e due ripostigli, mentre al piano primo da un disimpegno, una cucina, un bagno, due camere da letto e due ripostigli oltre a due balconi e sviluppa una superficie lorda complessiva di circa mq **184,00** con un'altezza utile di ml 2,98.

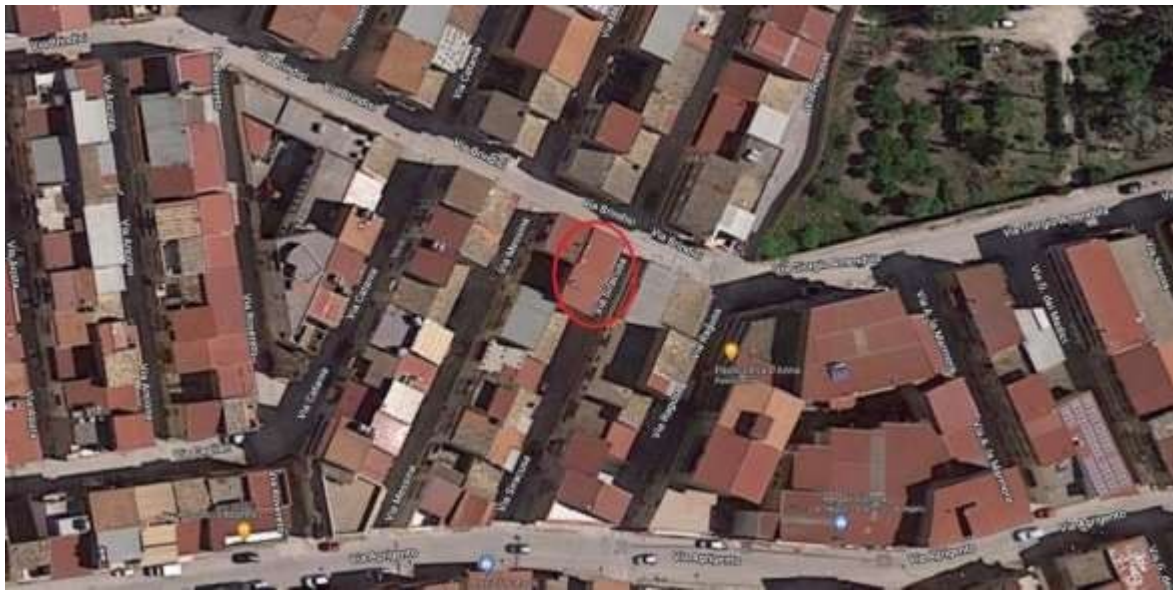
Il fabbricato, ove è ubicata l'unità immobiliare oggetto di Esecuzione forzata, nella sua interezza è costituito da quattro livelli fuori terra. L'accesso, esclusivamente pedonale, si ha da via Siracusa n 17 e da via Brindisi snc. La copertura del fabbricato è una mansarda con tetto inclinato di tipo "Isopan".

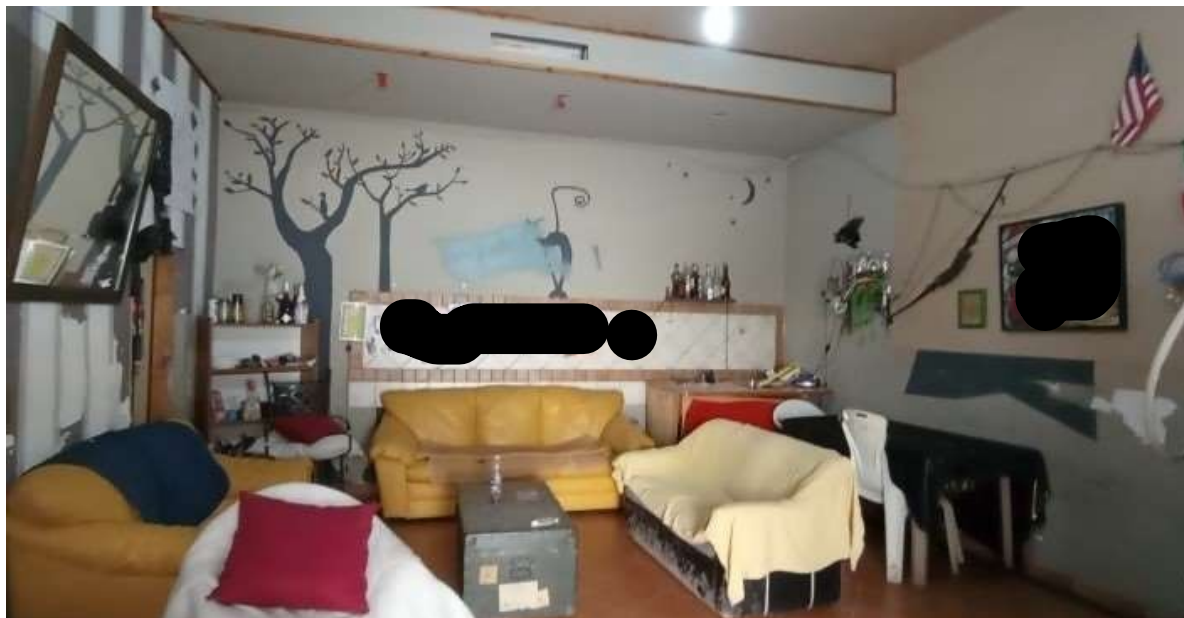
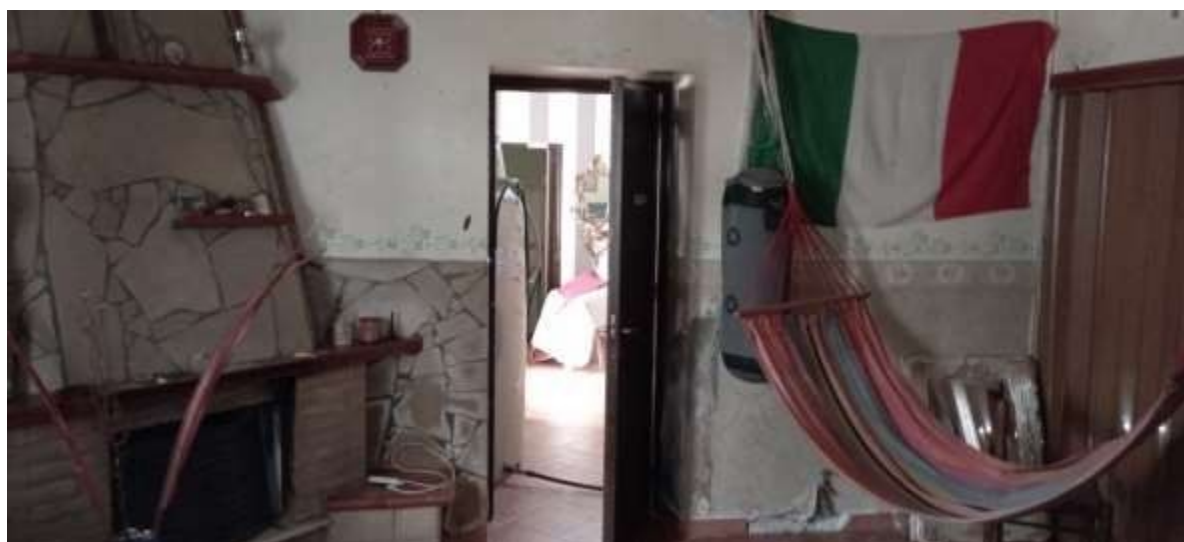
<i>Parete esterna:</i>	materiale: pietra arenaria, coibentazione: inesistente, condizione: sufficiente.
<i>Soffitto:</i>	materiale: intonaco di gesso, condizioni: buone.
<i>Infissi esterni:</i>	tipologia: doppia anta a battente con vetro singolo, materiale: metallo, protezione: tapparelle in plastica, condizioni: scarse.
<i>Pavim. Interna:</i>	materiale: piastrelle di gres, condizioni: buone.
<i>Porta di ingresso:</i>	tipologia: anta battente, materiale: legno, accessori: senza maniglione antipanico, condizioni: discrete.
<i>Impianti:</i>	
<i>Idrico:</i>	Sotto traccia, per dichiarazione della proprietà
<i>Elettrico:</i>	Tipologia: sottotraccia, tensione: 220V, condizioni: piano terra da collaudare, piano primo non funzionante.
<i>Citofono</i>	Tipologia: audio, condizioni: assente
