*TRIBUNALE ORDINARIO DI NAPOLI NORD
SEZIONE ESECUZIONI IMMOBILIARI
G.E. DR.SSA FIORE
ESECUZIONE N° R.G.E.644/2015
ESPERTO: ARCH. ILARIA MAURIELLO*

CONSULENZA TECNICA D'UFFICIO

CESPITE IN QUALIANO (NA) - VIA L. PIRANDELLO N°17:

- Box auto al piano seminterrato (sub 33)

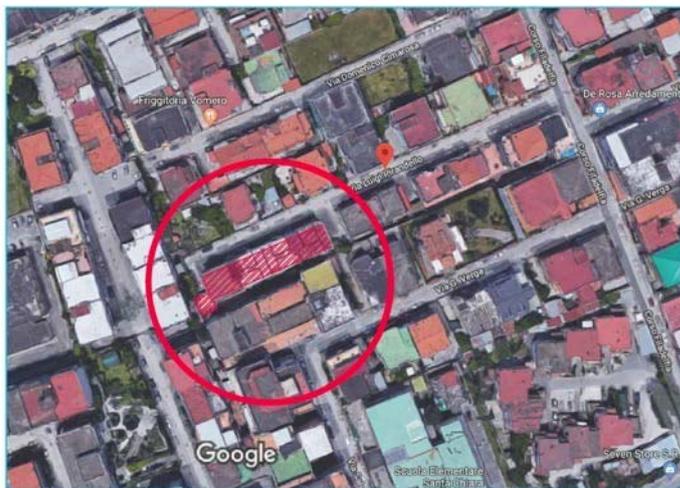
Sovrapposizione sagoma da mappa catastale con foto satellitare

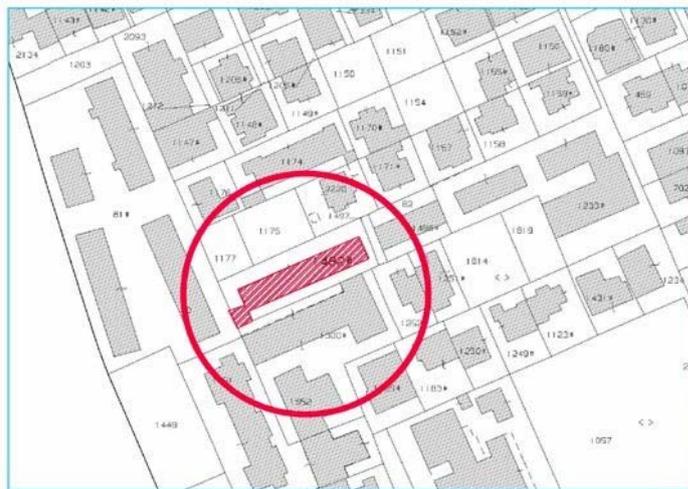
Dallo stralcio di mappa catastale terreni (**cf. all.4.1**) reperito dalla sottoscritta presso l'Agenzia delle Entrate di Napoli, risulta che il lotto di terreno su cui insiste il cespite in questione riporta la particella **1482** del Foglio **6** con la sagoma del fabbricato in esame.

Stralcio di mappa catastale

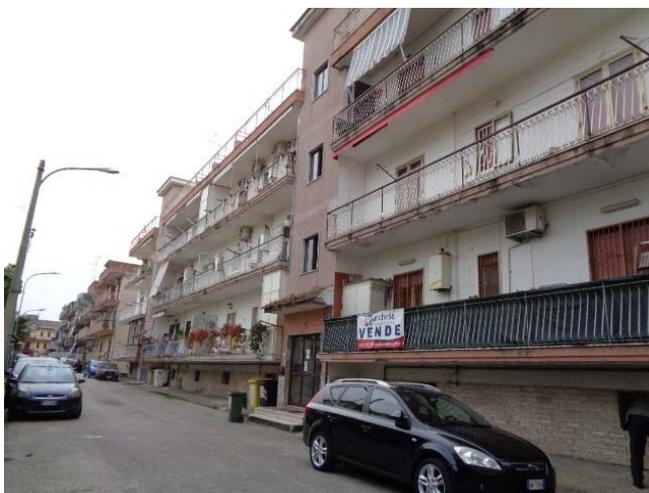
Il fabbricato in cui è ubicato il bene presenta impronta pressoché rettangolare; si sviluppa su n°4 livelli fuori terra (piano terra-rialzato, e n°3 piani superiori, oltre piano seminterrato) e presenta copertura piana (**cf. all.9 foto 1-2**); presenta struttura portante in c.a. con tompagnature esterne del tipo tradizionale (**cf. all.9 foto 1-3**). Le facciate del fabbricato sono trattate ad intonaco tinteggiato; gli infissi di finestra sono in alluminio con avvolgibili in pvc; le ringhiere dei balconi, in ferro verniciato, presentano profili essenziali (**cf. all.9 foto 1-2**).

Veduta esterna del fabbricato da via L. Pirandello

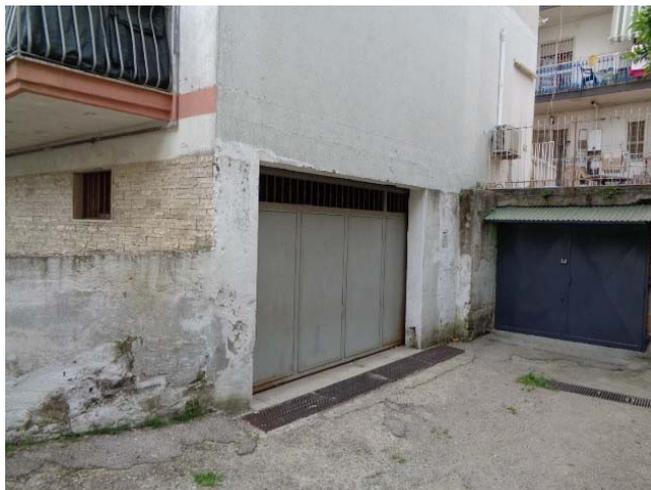
L'accesso al locale box auto in esame è autonomo e avviene da rampa carrabile, immediatamente dopo l'accesso al fabbricato al civ.17, mediante cancello metallico del tipo scorrevole (**cf. all.9 foto 2-3**), su prospetto lato ovest del fabbricato.

Porta metallica d'accesso al locale Box Auto

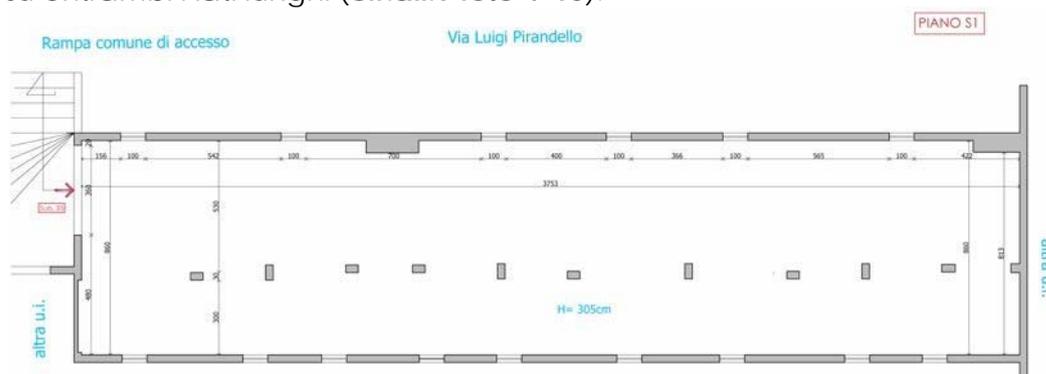
L'immobile pignorato consiste in un **locale box auto**, ubicato al piano seminterrato, identificato col sub **33**, che presenta superficie netta complessiva pari a mq 318; esso risulta composto da un unico grande ambiente, privo di divisioni interne, scandito da pilastri e dotato di finestre su entrambi i lati lunghi (cfr.all.9 foto 4-10).

Planimetria del locale BOX AUTO al P.S1 – SUB 33

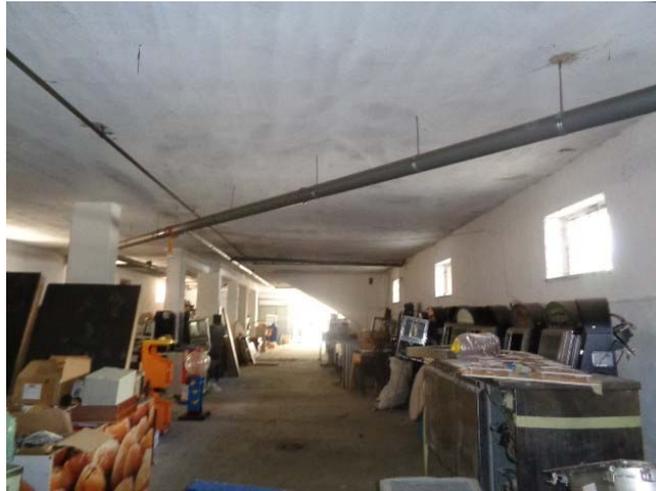
- altezza utile interna misurata h = cm 305;
- pavimentazione interna in battuto di cemento;
- pareti e soffitti tinteggiati;
- porta d'ingresso in ferro del tipo scorrevole;
- bucatore esterne protette da grate e griglie metalliche (prive di infissi);
- impianto elettrico fuori traccia;
- presenza di tubature condominiali a soffitto (scarico fognario e montante acqua).

Particolare dell'interno

Non è stato possibile reperire certificazione di conformità degli impianti. Si precisa che i costi per adeguamento impianti sono stimabili in **€2.000**. Lo stato di manutenzione e conservazione dell'immobile è risultato **discreto**, così come evidenziato dall'elaborato fotografico prodotto (cfr.all.9).

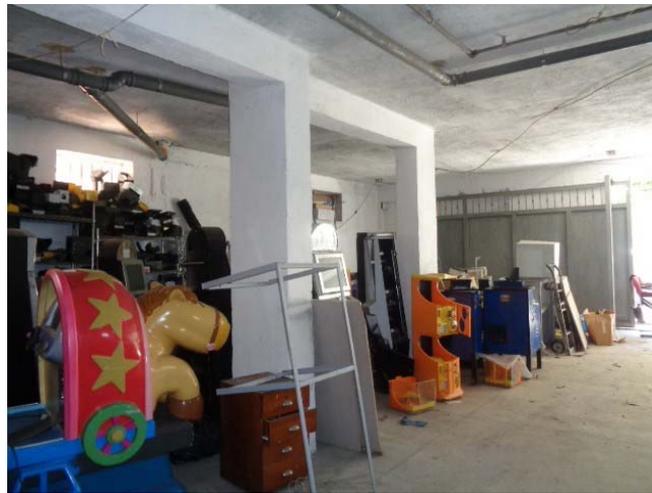
Particolare dell'interno: porta d'accesso

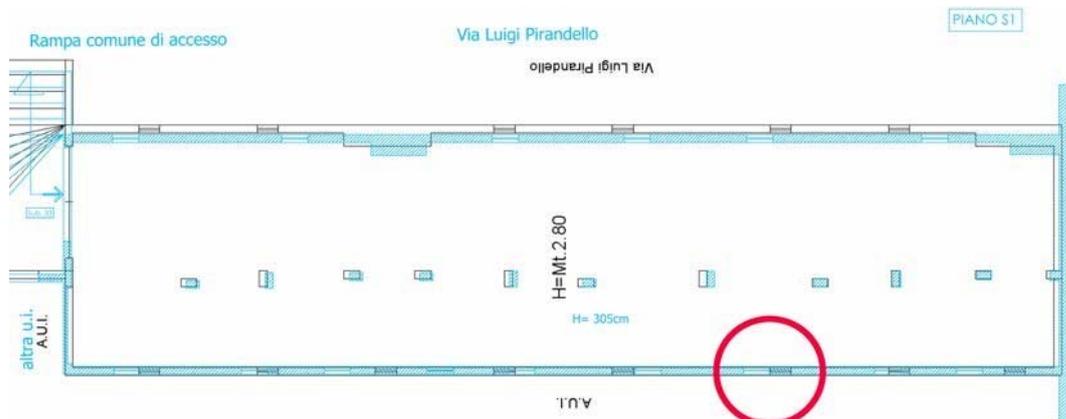
Sono state riscontrate alcune difformità tra la planimetria catastale e lo stato dei luoghi, come si evince dalla sovrapposizione riportata nell'elaborato grafico redatto dalla sottoscritta (cfr.all.8-3):

- **modifica di prospetto:** si riscontra una lieve modifica di posizione delle bucaure prospetto lato sud.

Sovrapposizione planimetria catastale e rilievo dello stato dei luoghi

La sottoscritta ritiene che vada presentata, presso l'Agenzia delle Entrate Ufficio del Catasto, pratica di variazione catastale (pratica DOCFA) con la planimetria con le modifiche accertate; pertanto la sottoscritta si rende disponibile, qualora questo G.E. lo ritenesse necessario, a provvedere alla presentazione di tale pratica presso gli Uffici del Catasto di Napoli.
