TRIBUNALE ORDINARIO - URBINO

ESPROPRIAZIONI IMMOBILIARI

16/2016

CONSULENZA ESTIMATIVA GIUDIZIARIA

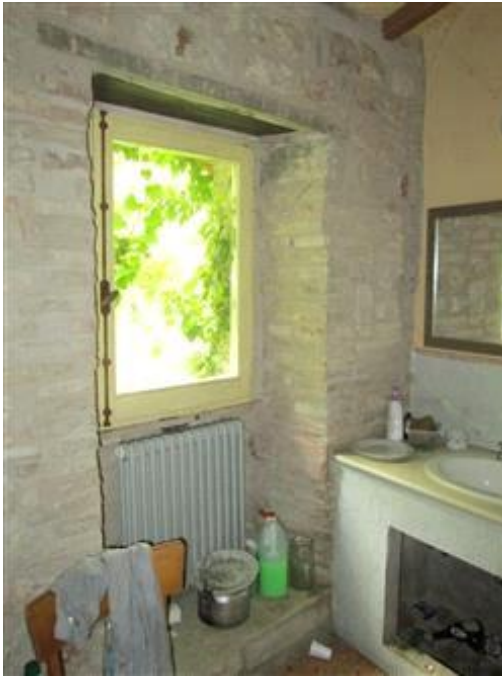
Particolare del bagno al P.T.

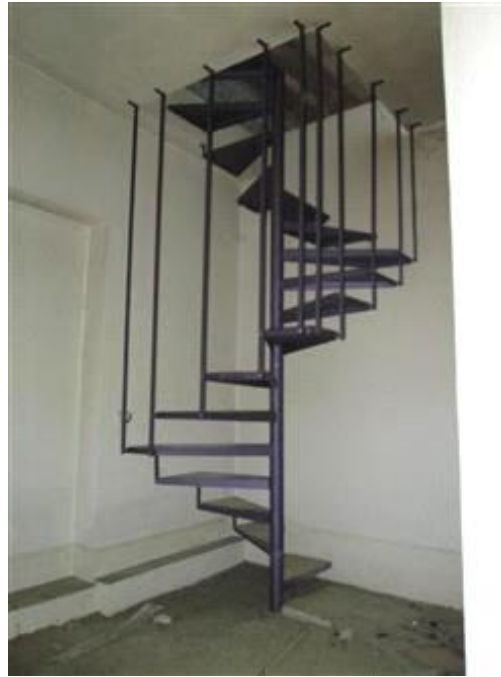
Scala interna di collegamento tra P.T. e P.1 a chiocciola

scale interne: scala chiocciola realizzate in metallo; il servoscala è non presente. collega il piano terra al piano primo mediocre

la disposizione interna ed esterna conforme alla realtà . Nelle planimetrie non è stata rappresentata una scala a chiocciola interna di collegamento tra i due piani; ed ai fini della rendita catastale è trascurabile.

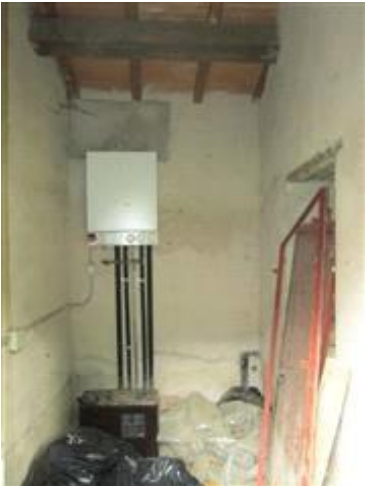
Locale caldaia al P.T.

Dal mio sopralluogo ho visto che sono state installate due caldaie a gas ma ad oggi non funzionali e prive di libretti di manutenzione (in loco non ci sono i libretti); una nel piccolo magazzino vicino al bagno con ingresso dall'esterno e l'altra nel magazzino interno al fabbricato al piano terra che alimentatutti i vani dell'immobile allo stato finito del piano primo. I caloriferi sono in alluminio e sono stati installati solo in parte del fabbricato al piano terra, nell'ufficio, bagno, ripostiglio e nel piccolo magazzino al piano terra.

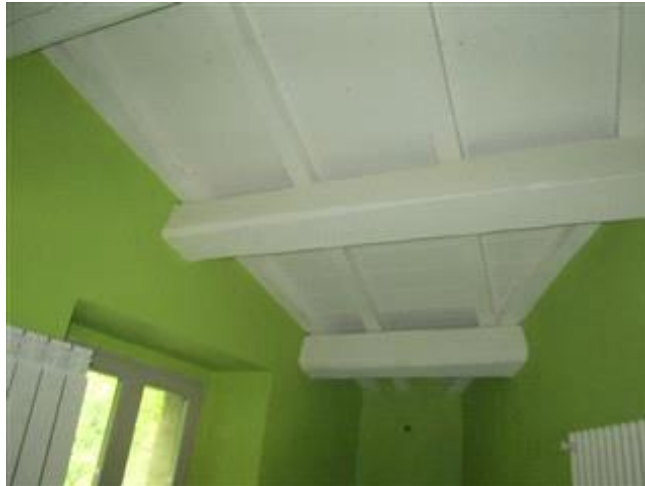
Particolare della copertura interna del P.1

Secondo me il fabbricato pignorato è stato oggetto di ristrutturazione negli ultimi vent'anni sia all'interno che all'esterno, dalle mie ricerche urbanistiche non sono stati richiesti i pareri e permessi per poter eseguire l'intervento di ristrutturazione; in particolar modo i fabbricati del piano primo e del piano terra in quest'ultimo in particolare i vani con destinazione ad ufficio, bagno e il magazzino in aderenza a quest'ultimo. Invece la maggior parte dei magazzini al piano terra sono stati solo in parte ristrutturati, ed infatti sono privi di rifiniture interne, come i pavimenti ed intonaci interni. Poi il solaio del magazzino, più esterno al fabbricato dovrebbe essere messo in sicurezza, perchè il solaio piano di copertura realizzato con travi di ferro e soletta di cemento armato (da come ho potuto vedere in loco), la putrella centrale è leggermente inarcata.

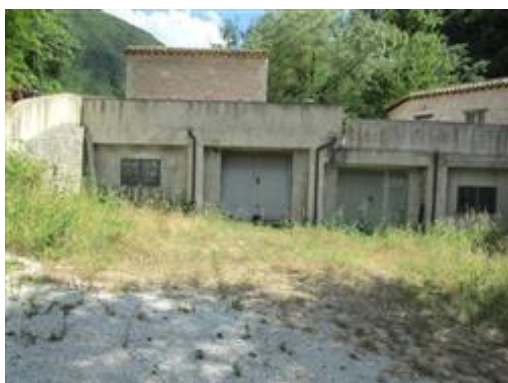
vista prospetto principale

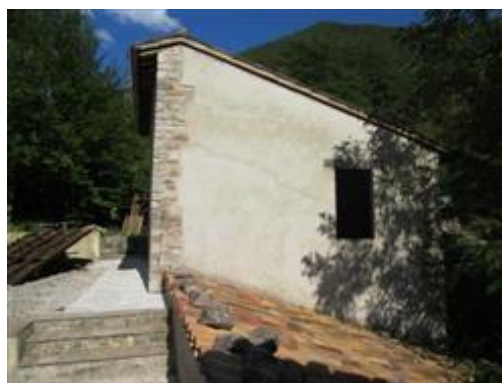
Una costruzione è ancora grezza priva di rifiniture interne, porte e finestre ed al suo interno ci sono state sistemati i materiali edili e non solo; Il soffitto interno corrisponde alla sua copertura, con unica falda e unica pendenza, che è stata lasciata a vista realizzata con orditura di legno e tavolato; l'altezza minima è di ml. 2,30 e quella massima 4,30 (come da planimetrie catastali ma erroneamente sono indicate nelle pareti opposte). L' altro fabbricato al piano primo è collegato al piano terra con scala a chiocciola di ferro interna (non è stata disegnata nelle planimetrie catastali del 15/12/2009 protocollo 214561) ed è allo stato finito, con destinazione principale di magazzini. La sagoma di quest' ultimo immobile è irregolare, è suddiviso in tre locali , ognuno con altezze diverse e quote di calpestio diverse infatti ci sono dei gradini in prossimità delle porte. I tre soffitti corrispondono alla copertura inclinata che è stata realizzata con travi di legno e tavolato di legno tinteggiato. In uno dei magazzini ci sono le predisposizioni degli allacci per un eventuale bagno.

vista del magazzino allo stato grezzo del P.1

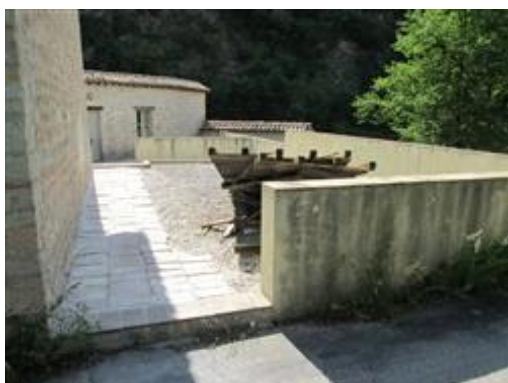
Al piano primo c'è anche il lastrico che si distribuisce su più livelli che corrisponde alle coperture di parte dei magazzini del piano terra, questi sono stati impermeabilizzati con guaina catramate e rifiniti con ciotoli di ghiaia di media pezzatura. I lastrici terminano con dei parapetti in muratura intonacati e rifiniti con copertine realizzate con pianelle.

lastrico al P.1

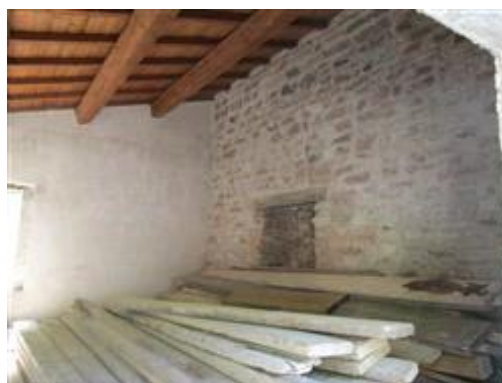
Interno del magazzino grezzo al P.1

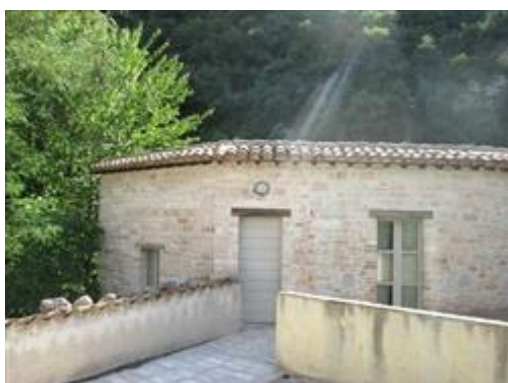
fabbricato finito al P.1

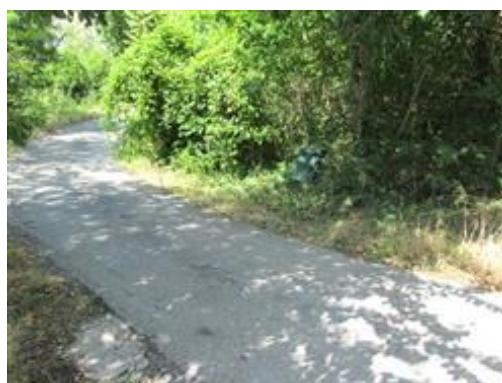
strada esclusiva e vista del bombolone gpl
