**TRIBUNALE ORDINARIO DI VENEZIA**  
**Sezione Civile I**  
**(Causa Civile n. 707/2020)**

**Causa civile 4217/2022**

**RELAZIONE PERITALE INTEGRATA**

(con incarico suppletivo ricevuto il 28.04.2023 nella procedura n. 4217/2022 RG)

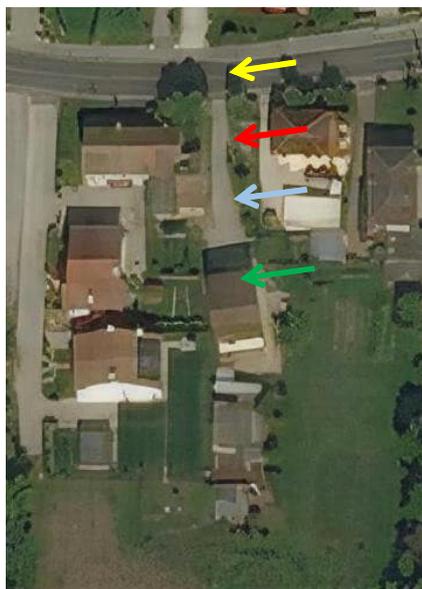
Sullo scoperto è difatti tracciato un percorso sullo sterrato che indica come da tempo su di esso si eserciti un passaggio di mezzi: questo percorso inizia sul mappale 1031 (freccia rossa) prosegue come detto sul mappale 1155 (freccia azzurra) e termina sul mappale 571 (freccia verde). Con freccia gialla è indicata la pubblica via Bigolo.

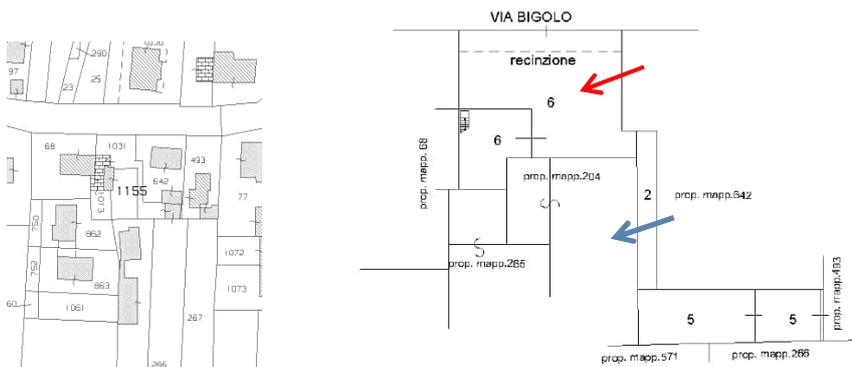
L'estratto mappa riportato a sinistra chiarisce la posizione del mappale 1155 (già mappale 204) posto tra il mappale 1031 a nord e mappale 571 a sud.

Con l'estratto dall'elaborato planimetrico del mappale 1031 (illustrazione a destra dell'e.m.) viene spiegato che, per raggiungere dalla pubblica via (via Bigolo) con veicoli, persone e merci il mappale 1155 (freccia blu e particella ancora indicata con la precedente numerazione 204), si deve necessariamente transitare sullo scoperto del mappale identificato con il numero 1031 sub. 6 ed indicato con la freccia rossa.

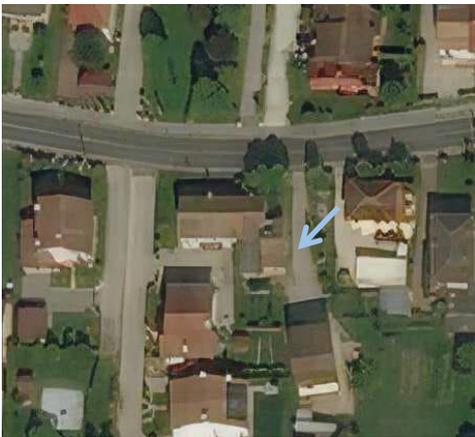
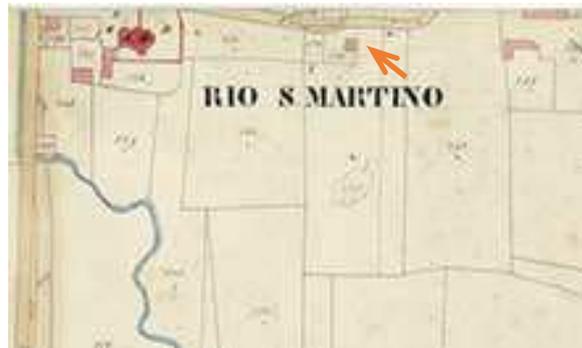
*Catasto austro-italiano*

Si tratta di un piccolo complesso immobiliare costituito da edifici che, in base alle ricerche svolte, risalirebbero ad un'epoca a cavallo tra il 1800 ed il 1900.

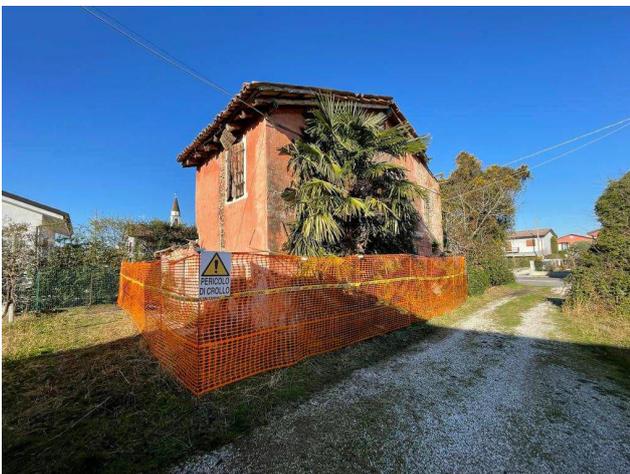
Con e-mail del 15.12.2021 l'avv. Bondì dava comunicazione di avvenuto transennamento come dimostrato dalla foto allegata.

È evidente che le opere provvisorie non interferiscono con il passaggio ed allo stesso tempo proteggono da eventuali cadute di materiali dall'alto.

Stante il pericolo di crollo/caduta di materiale, nel corso dei lavori peritali il Ctu ha sollecitato il legale delle comproprietarie a transennare i luoghi oggetto di causa impedendone il transito nelle immediate vicinanze.

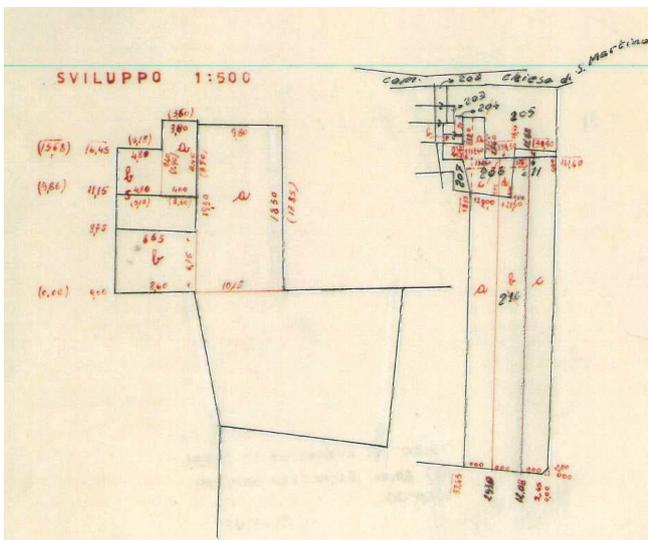
*Estratto frazionamento 14.361 del 12.05.1962*

Nel citato atto del notaio Virgilio Bommarco rep. n. 23870 del 21.08.1962 viene costituita una servitù a carico del mappale 206/C (attuale porzione Nord del mappale 571 di proprietà di terzi) in favore dei mappali che all'epoca erano identificati nel seguente modo: particella 206/D (attuale porzione nord-ovest del mappale 266), particella 210/B (ora mapp. 266) e 210/C (ora mapp. 267).

La descrizione dei mappali deriva dal frazionamento n. 14.361 del 12.05.1962 allegato a nota di voltura n. 713 del 1963.

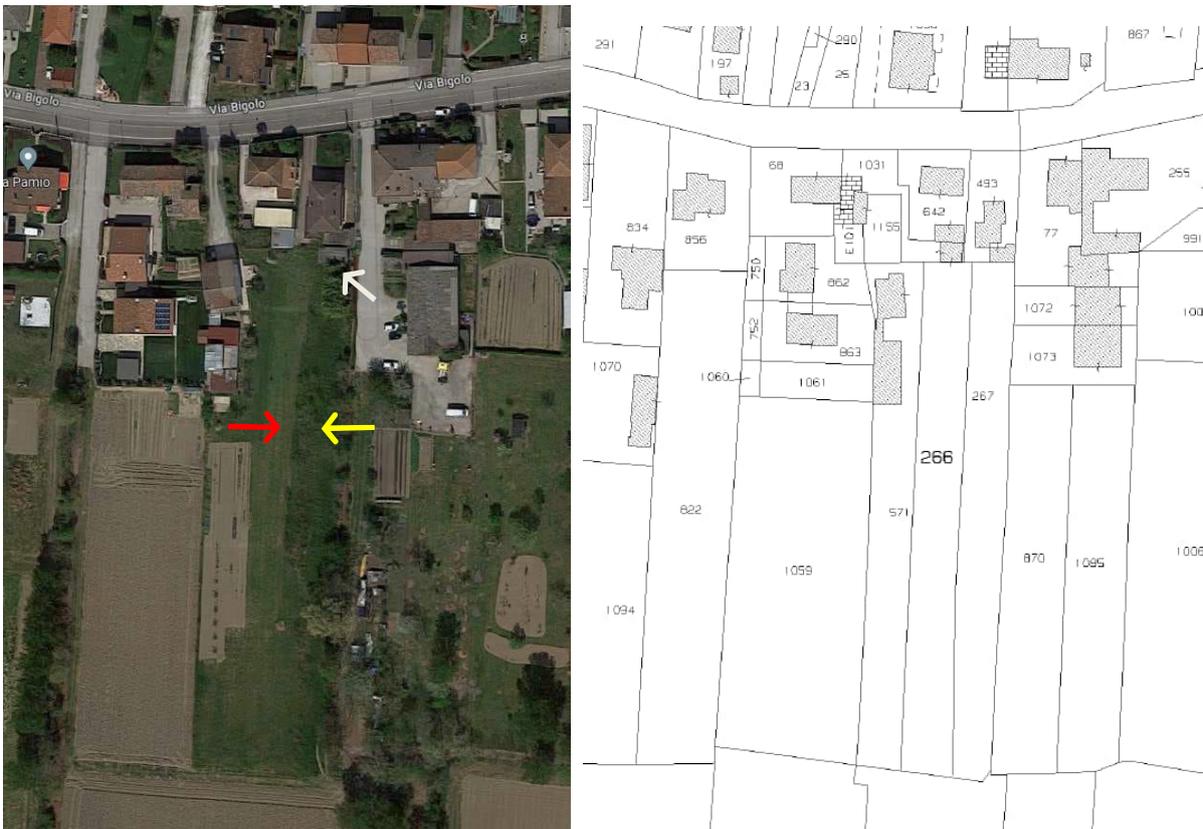
Si segnala, infine, la presenza di una baracca di legno non autorizzata con tetto in eternit (quindi contenente quasi sicuramente amianto) posta sulla porzione più a Nord del mappale 267 in prossimità del confine con il mappale 493 a Nord e 77 ad Est.

Non è stato possibile rilevarla dimensionamene a causa delle precarie condizioni statiche e della fitta vegetazione che la circonda.

*Freccia rossa mappale 266, freccia gialla mappale 267, freccia bianca baracca abusiva*

La costruzione dovrà essere demolita e la copertura in eternit smaltita come prevede la legge.

Il costo che si preventiva per la sua dismissione è di complessivi e 6.000 oltre iva di legge.

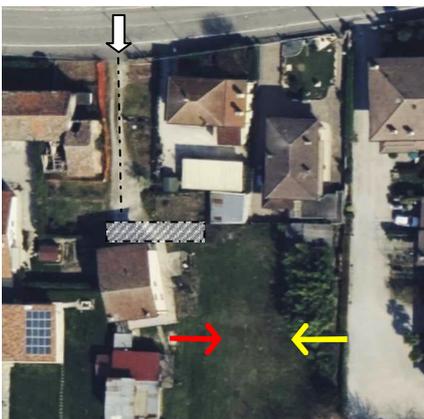
Dal mappale 1155, per raggiungere i terreni è necessario passare attraverso la porzione Nord del mappale 571. In particolare (vedere le foto allegate) il percorso passa in aderenza al confine con il mappale 1031 subalterno 5 fino al confine del mappale 571 con il mappale 266.

Il tratto è attualmente libero da ostacoli o costruzioni.

servitù di passaggio (atto Notaio Bonmarco)
