TRIBUNALE di VICENZA

SEZIONE ESECUZIONI IMMOBILIARI
Esecuzione immobiliare R.G. n. 300/2022

RAPPORTO DI VALUTAZIONE

Gli immobili pignorati per la piena proprietà risultano essere un laboratorio ed un negozio sviluppati al piano terra con relativo garage al piano seminterrato. Il tutto sito in Via Barbè n. 85 del Comune di Malo.

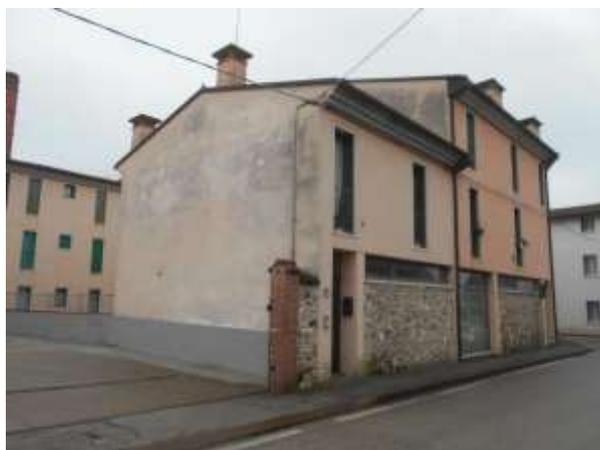
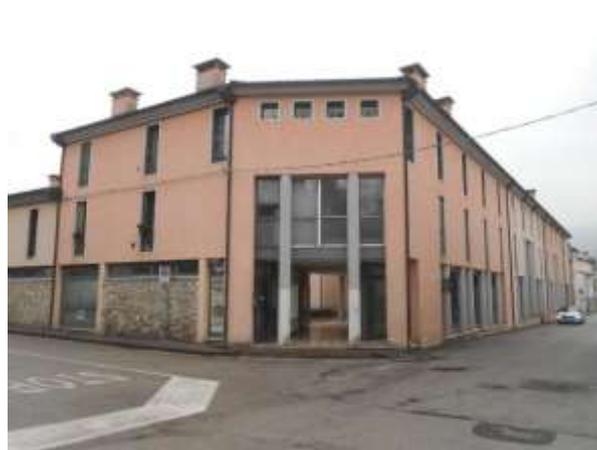
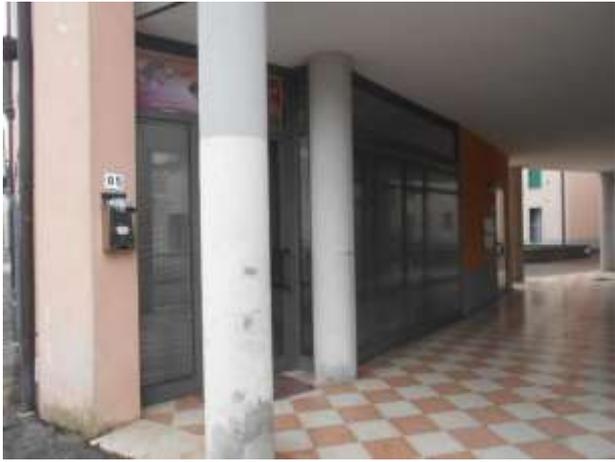
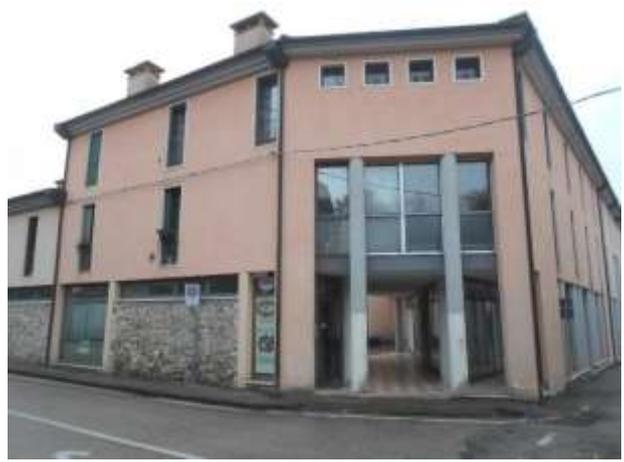
DOCUMENTAZIONE FOTOGRAFICA RELATIVA ALL'ESTERNO DEL FABBRICATO (vedi all. 3):

Il fabbricato ha una struttura in laterizio e c.a. con solai e coperto in laterocemento. Per quanto riguarda le finiture del locale commerciale si evidenziano: pavimentazione in piastrelle di ceramica in tutti i vani, pareti intonacate ad eccezione delle pareti del bagno le quali risultano essere rivestite da piastrelle di ceramica. Le porte interne sono in legno tamburato. I serramenti risultano essere in alluminio con vetrocamera e veneziane interne. Sono presenti i seguenti impianti: riscaldamento autonomo con caldaia a parete e trasmissione del calore a mezzo di ventilconvettori, elettrico con salvavita, idrico sanitario, condizionamento mediante split e fognario allacciato alla rete pubblica.

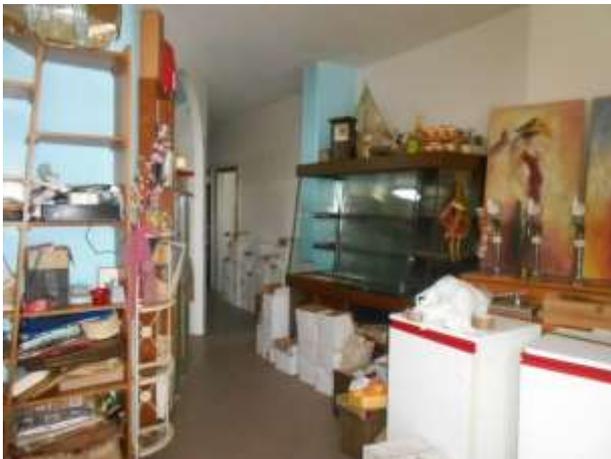
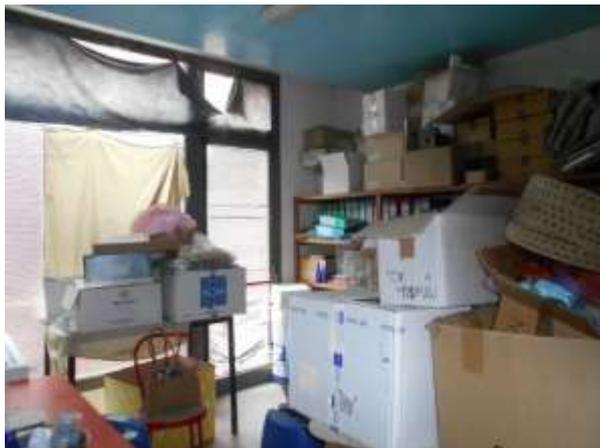
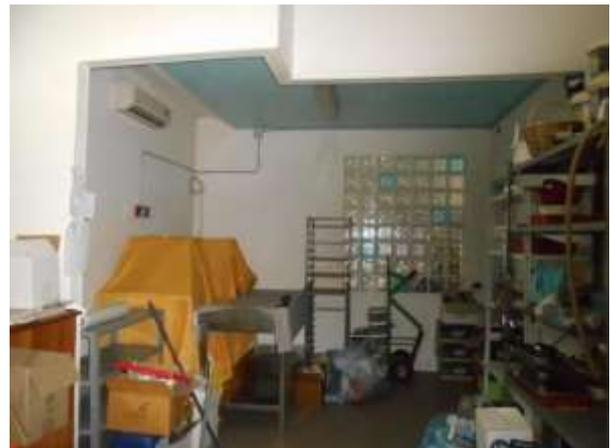
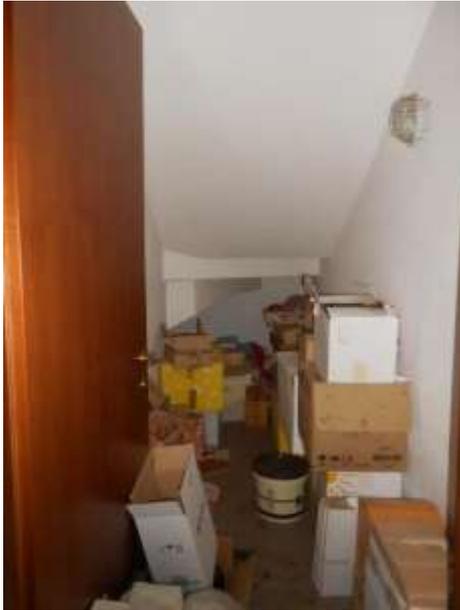
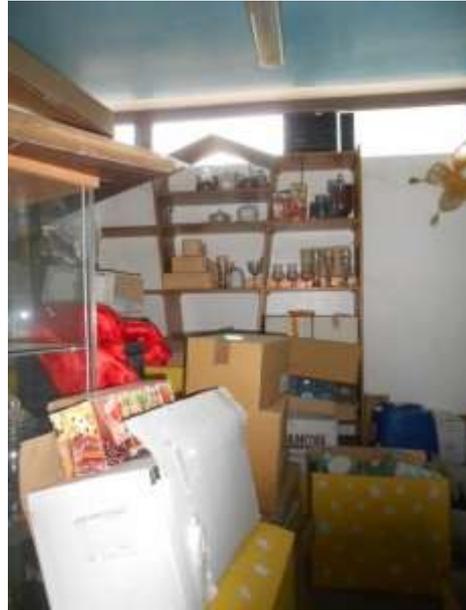
DOCUMENTAZIONE FOTOGRAFICA RELATIVA ALL'INTERNO DEL FABBRICATO (vedi all. 3):

Il locale commerciale è composto da due locali adibiti a negozio, disimpegno, un locale adibito a laboratorio, due ripostigli, un locale deposito, una centrale termica ed un bagno con relativo anti-bagno. Garage al piano interrato.
