Tribunale Di Santa Maria Capua Vetere (Ce)

Procedura di Esecuzione Immobiliare N. 91/2023 R.G.E.

RELAZIONE DI STIMA

LOTTO N. 40

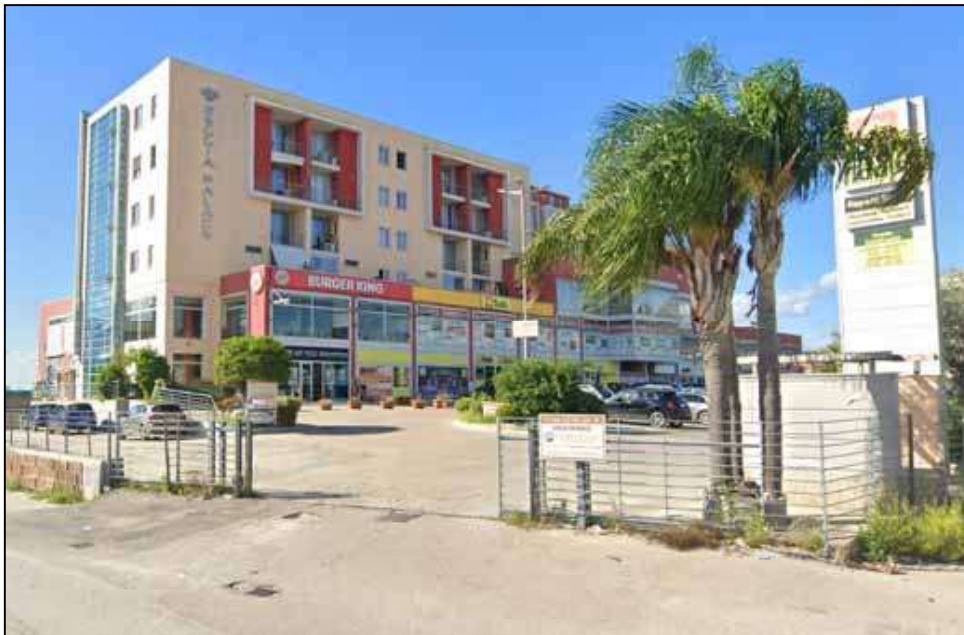
Foto 1 – Il complesso immobiliare "REGGIA PALACE" su viale Carlo III

- **Descrizione del fabbricato:** il fabbricato plurifunzionale, con accesso diretto dal viale Carlo III, si compone di 7 livelli fuori terra così composti: i primi due piani, con accessi autonomi, hanno destinazione commerciale; i piani dal secondo al quinto sono costituiti da tre blocchi funzionali in adiacenza, uno centrale e due laterali speculari serviti da tre vani scala distinti, con accesso dal parcheggio e dal ballatoio sul retro, oltre a due scale di sicurezza; l'ultimo livello prevede due locali deposito con accesso sulle coperture a terrazzo; il piano seminterrato è suddiviso in due blocchi di cui uno destinato a depositi e locali commerciali e l'altro sottostante il piazzale nord destinato a box auto, accessibili mediante rampe carrabili. All'esterno dell'edificio a est, e a nord del fabbricato sono ubicati due ampi piazzali per parcheggi a raso. Il fabbricato è di recente realizzazione, presenta una struttura portante del tipo intelaiata con pilastri e travi in c.a. e solai in latero cemento, compagnature in laterizi ed è completo di finiture civili.
