RELAZIONE DI STIMA

LOTTO N. 45

Bene ubicato in

SAN NICOLA LA STRADA (CE),

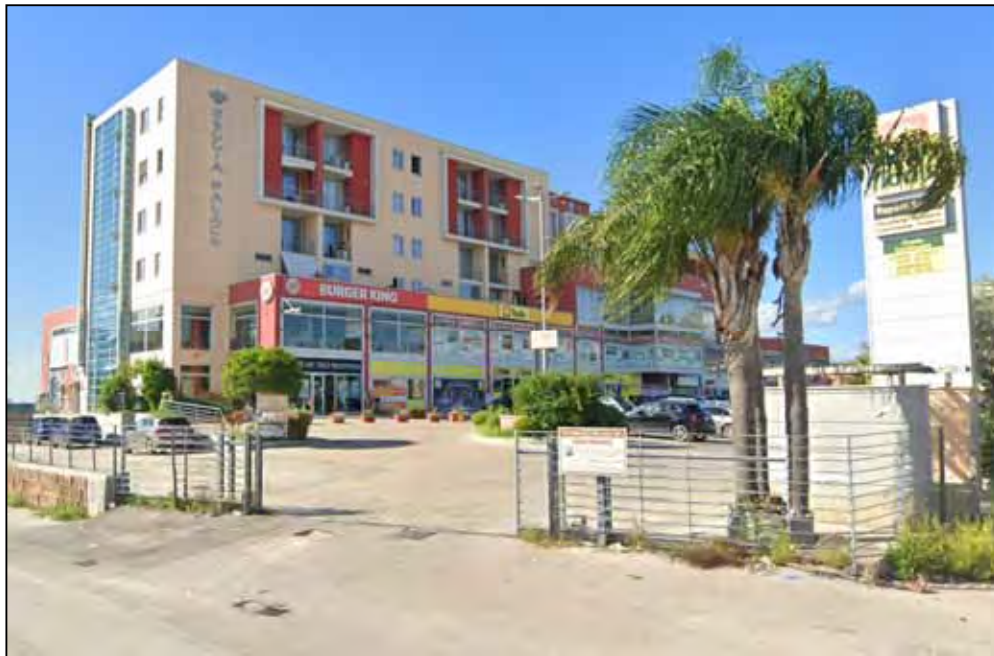
- **Descrizione del fabbricato:** il fabbricato plurifunzionale, con accesso diretto dal viale Carlo III, si compone di 7 livelli fuori terra così composti: i primi due piani, con accessi autonomi, hanno destinazione commerciale; i piani dal secondo al quinto sono costituiti da tre blocchi funzionali in adiacenza, uno centrale e due laterali speculari serviti da tre vani scala distinti, con accesso dal parcheggio e dal ballatoio sul retro, oltre a due scale di sicurezza; l'ultimo livello prevede due locali deposito con accesso sulle coperture a terrazzo; il piano interrato è suddiviso in due blocchi di cui uno destinato a depositi e locali commerciali e l'altro sottostante il piazzale nord destinato a box auto, accessibili mediante rampe carrabili. All'esterno dell'edificio a est, e a nord del fabbricato sono ubicati due ampi piazzali per parcheggi a raso. Il fabbricato è di recente realizzazione, presenta una struttura portante del tipo intelaiata con pilastri e travi in c.a. e solai in latero cemento, compagnature in laterizi ed è completo di finiture civili.

Foto 1 – Il complesso immobiliare “REGGIA PALACE” su viale Carlo III

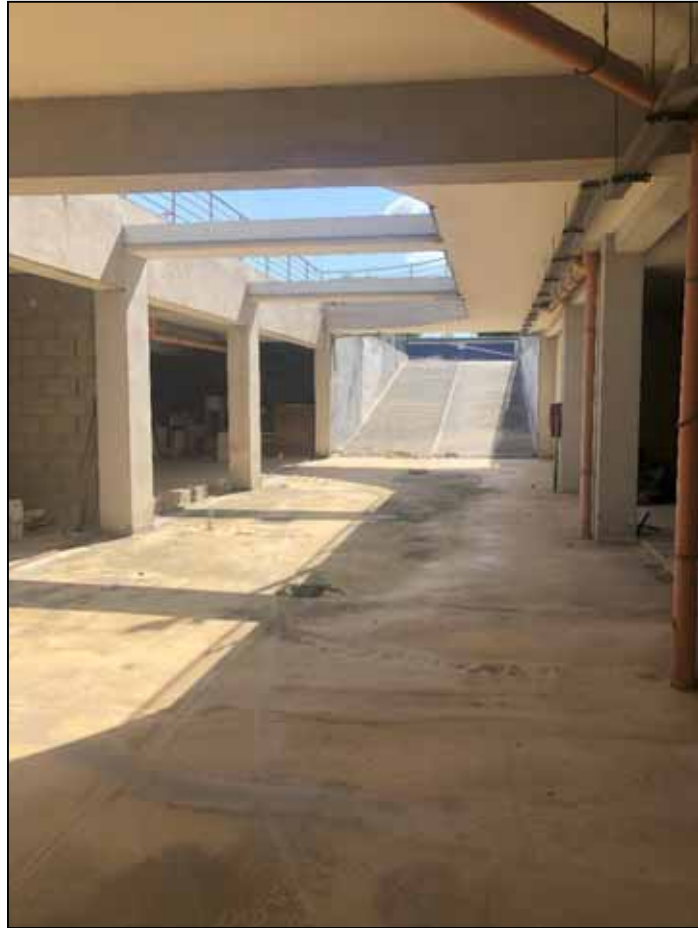
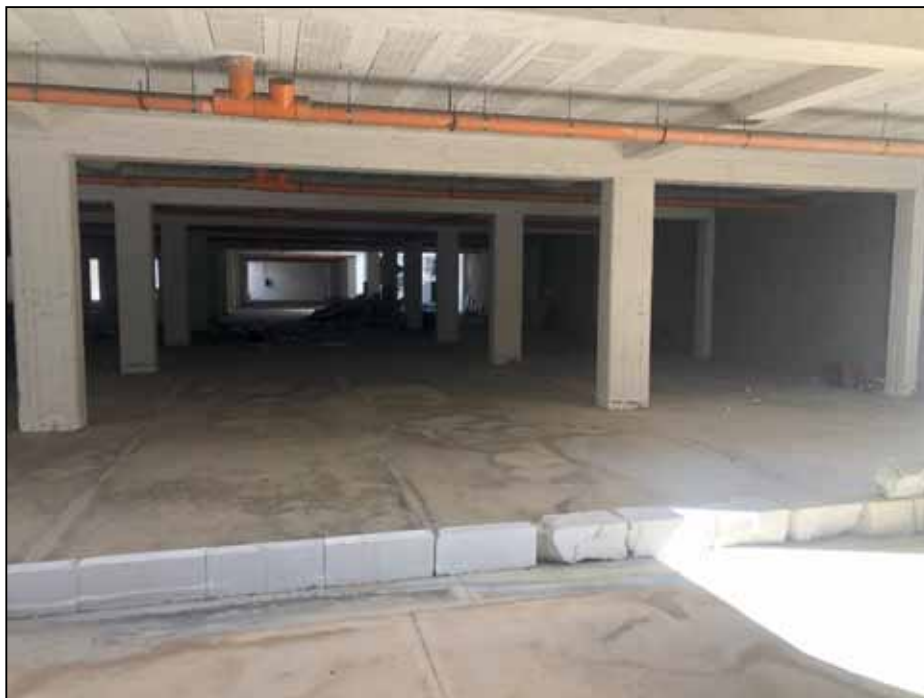
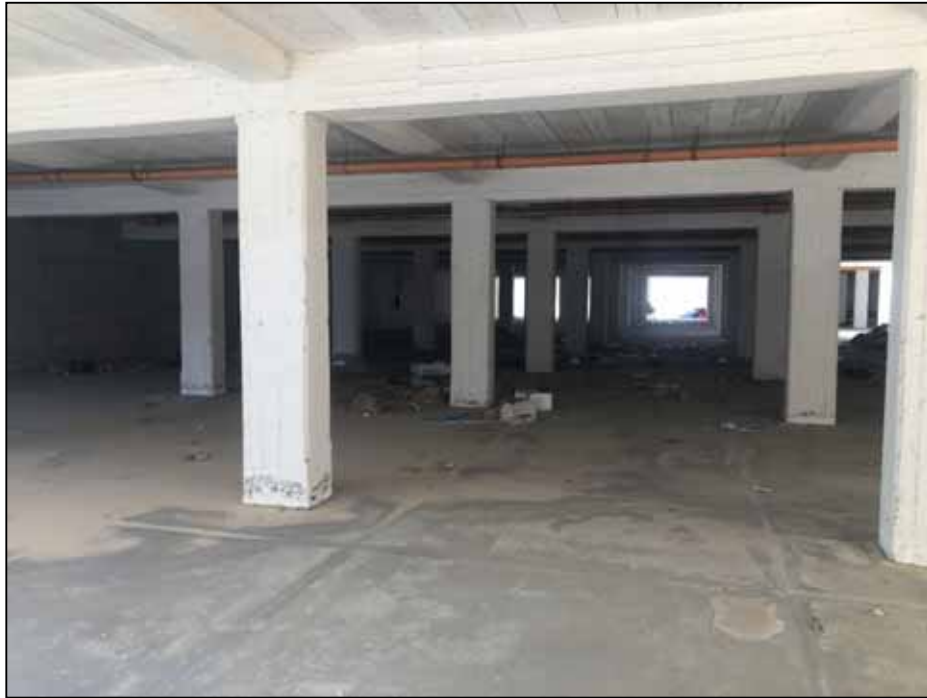
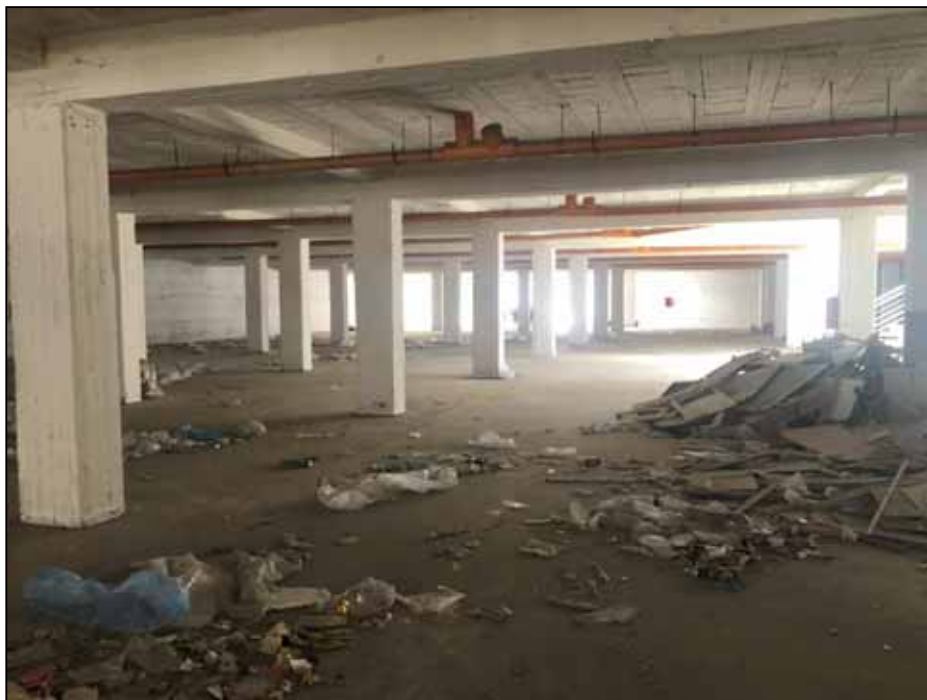
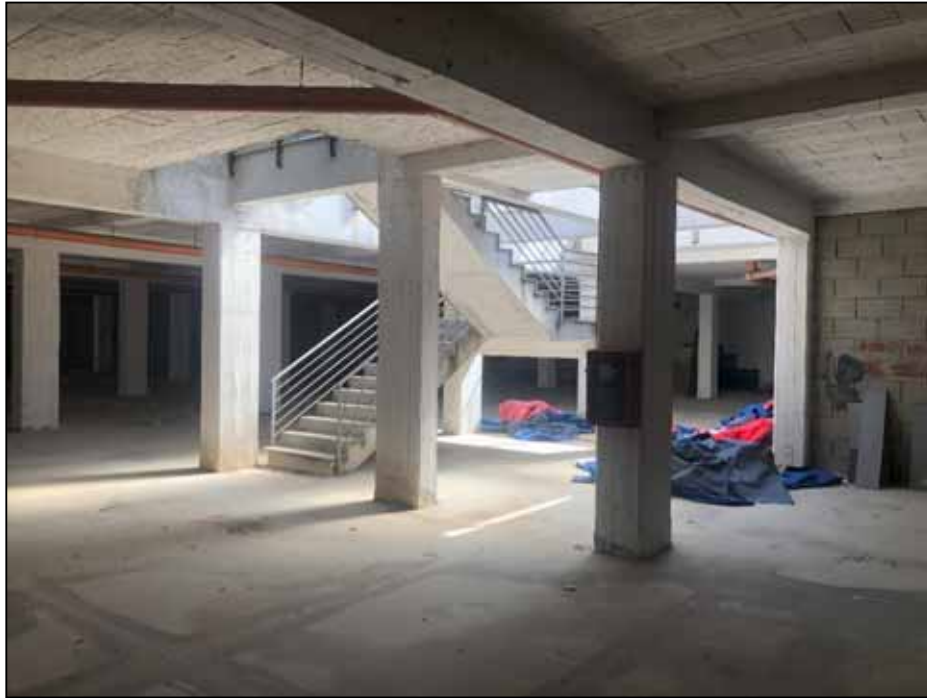
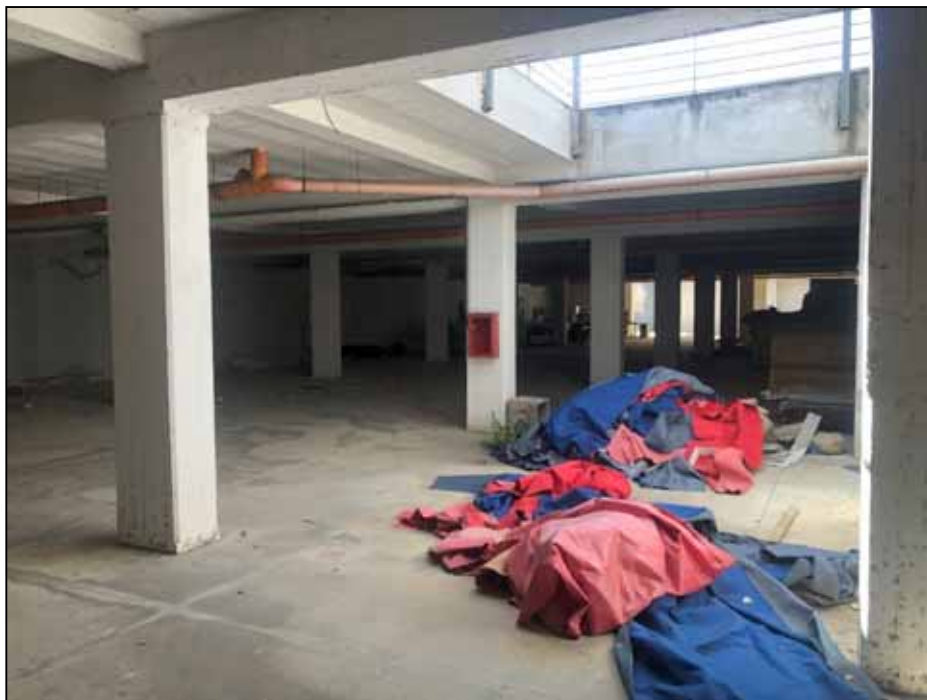
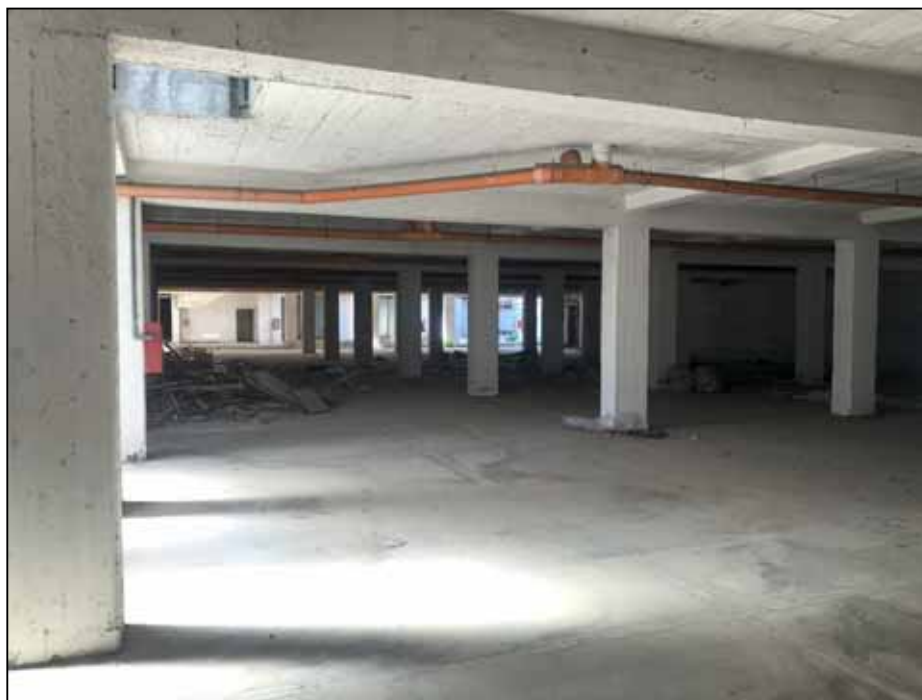
- **Murature:** le pareti perimetrali del perimetro Est, così come i pilastri, sono realizzate in cemento armato di spessore di circa 30 cm, intonacate esternamente come. Tutti i divisori interni previsti dai Grafici del Permesso di costruire non sono stati ancora realizzati.

- **Pavimenti e rivestimenti:** tutti gli ambienti interni, allo stato attuale, presentano solai "al grezzo" in gettato di cemento, e quindi risultano privi di pavimentazione e rivestimenti. In alcune è stata rilevata la presenza sui solai di calpestio di detriti inerti e macerie da costruzione.

- **Infissi esterni ed interni:** non sono presenti infissi esterni
- **Impianti:** tutti i locali non sono attualmente dotati di impianti tecnologici mentre è stata rilevata la presenza parziale della predisposizione di impianto elettrico sotto traccia.
