TRIBUNALE CIVILE DI VITERBO

Esecuzione Immobiliare n° 285/2016

RELAZIONE DI CONSULENZA TECNICA D'UFFICIO

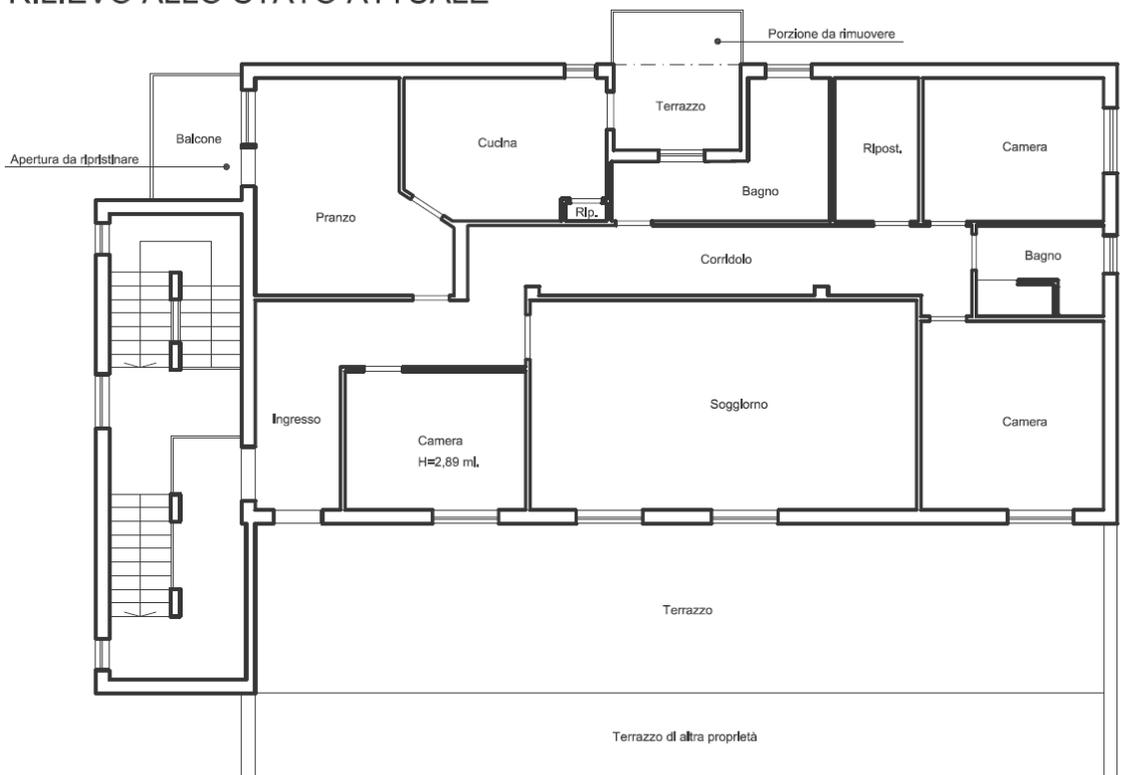
PIANTA PIANO SECONDO

Da questi si accede, a sala da pranzo, cucina, due bagni, ripostiglio, tre camere da letto e soggiorno. Completa la porzione immobiliare un locale a piano primo sottostrada ad uso magazzino ed un terrazzo a livello al secondo piano. L'unità è dotata anche di due balconi. L'abitazione è stata attinta, secondo quanto riferito dall'esecutato in sede di accesso, da incendio nel dicembre 2015 le cui tracce sono ancora parzialmente visibili all'interno dell'immobile.

Nel suo complesso l'abitazione è in discrete condizioni, anche a seguito dei riferiti recenti interventi di manutenzione effettuati dopo l'evento incendiario sopra indicato, ma presenta elementi di criticità specialmente all'esterno dove sono presenti ampie porzioni ammalorate per le quali sono certamente necessarie opere di manutenzione.

La planimetria catastale dell'abitazione non risulta conforme allo stato di fatto (cfr: Planimetria NCEU – Rilievo stato di fatto). Il sottoscritto non ha proceduto all'aggiornamento della planimetria catastale sia per la necessità di procedere ad atti di regolarizzazione urbanistico-edilizia che alla luce delle considerazioni che verranno sesprese nel seguito della perizia stante le varie non conformità presenti.

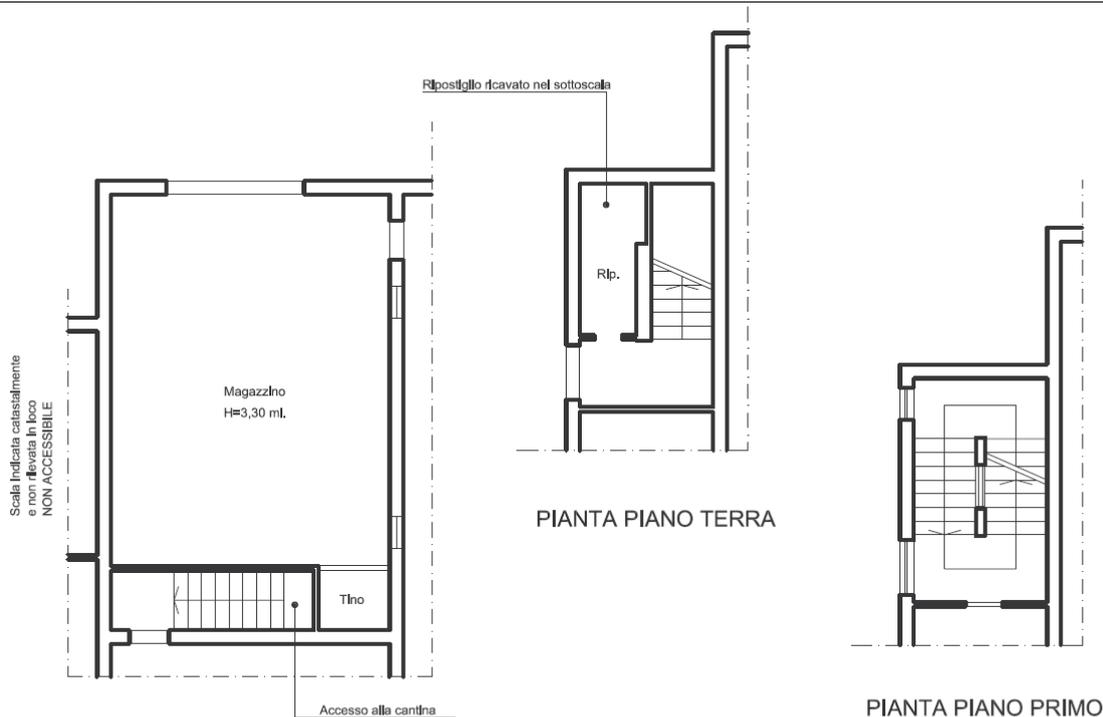
PIANTA PIANO PRIMO SOTTOSTRADA

Il locale posto al piano seminterrato, catastalmente indicato come accessorio annesso all'abitazione, cui si accede direttamente dall'area esterna pertinenziale dell'edificio, consta di unica stanza pavimentata, intonacata e tinteggiata. In esso sono posti i contatori elettrici dell'intero complesso con necessità di futuro spostamento e separazione.

Inoltre risulta di dimensione inferiore a quanto riportato nella planimetria catastale in quanto è stato realizzato un tramezzo divisorio con la creazione di un ulteriore ambiente il cui accesso avviene dalla proprietà del mobilificio estranea alla procedura.

Tale ambiente rappresenta in sostanza un vano scala per l'accesso ad una cantina sotterranea scavata nel masso tufaceo. Tale cantina, non essendo riportata in nessun titolo urbanistico, edilizio, catastale o notarile, viene ritenuta dal sottoscritto come abusivamente realizzata e, pertanto, costituendo irregolarità urbanistica, se ne determina il ripristino dei luoghi chiudendo il vano di accesso, quale soluzione meno onerosa per la procedura.
