INTEGRAZIONE LOTTO D

PERIZIA TECNICA

FALLIMENTO N 37/2018

LOTTO -D-

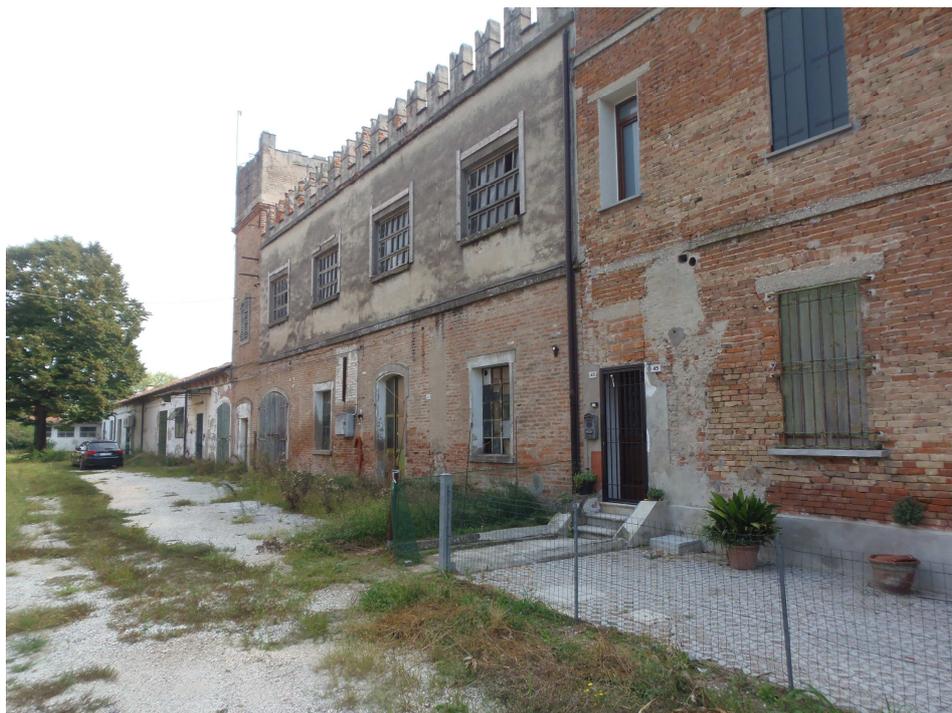
Presenza di accesso pedonale senza titolo

Da quanto rilevato in loco risulta che tra il fondo oggetto di perizia e il mapp 628, (porzione di fabbricato facente parte dell'ex Stimamiglio ma ceduto in compravendita dalla ditta fallente in virtù dell'atto notarile rep 24.865 Notaio Elena Bressan del 24.12.2013 a ditta terza allegato n 58) si presenta un'apertura sulla recinzione fronteggiante uno degli ingressi della loro in proprietà. Tale riscontro risulta senza alcun titolo giuridico, in quanto nell'atto di vendita è stato previsto come unico ingresso quello esistente nel fronte strada pubblica.

Per tale motivo si consiglia per non incorrere a problematiche di chiudere quanto rilevato.

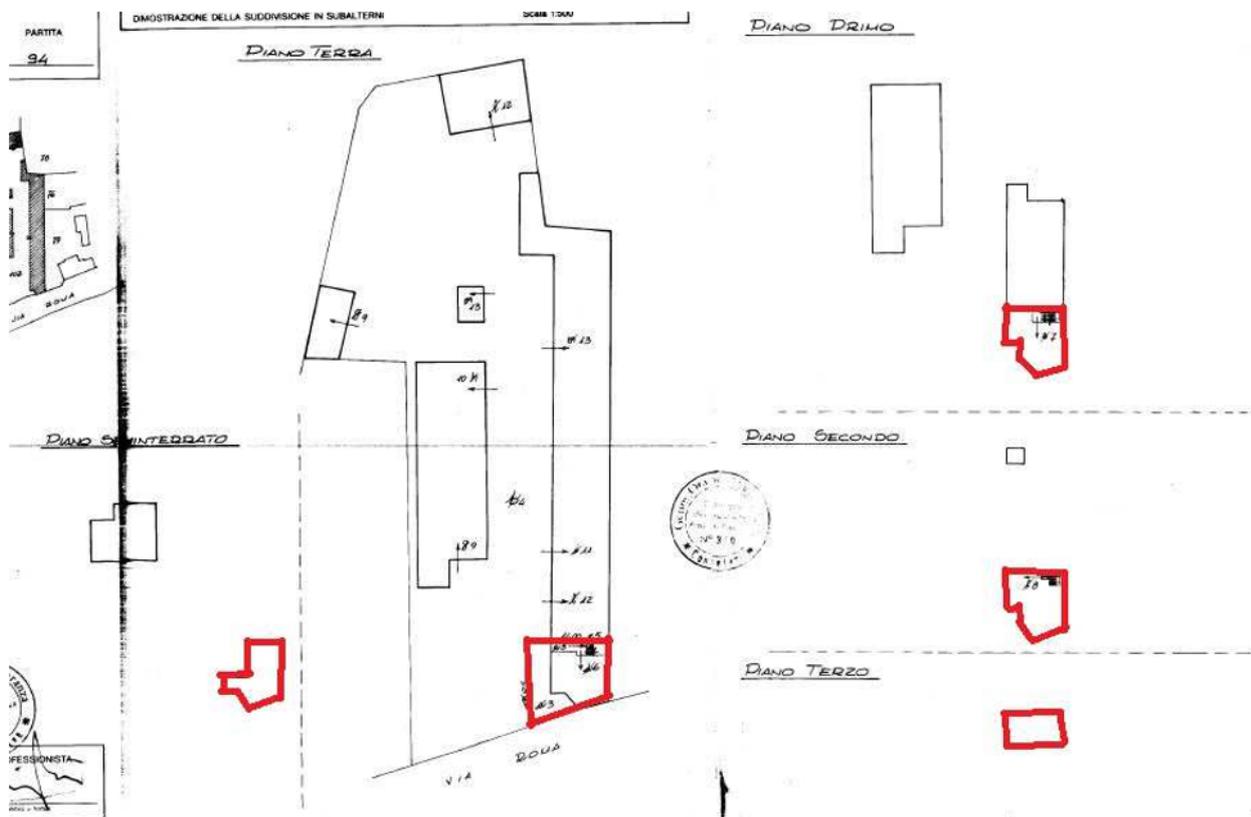
Nota

Dalla documentazione catastale visionata , per un esatta rappresentazione dei beni nel ELABORATO PLANIMETRICO (all. 12) successivo al frazionamento dell'area (frazionamento al Catasto terreni n. PD0298122 del 06/12/2005) occorre eseguire apposita pratica al catasto Fabbricati attraverso DOCCA nel quale deve essere scorporata l'area attualmente censita al fg 3 mapp 628, in quanto ancora rappresentata all'interno dell'elaborato planimetrico agli atti.

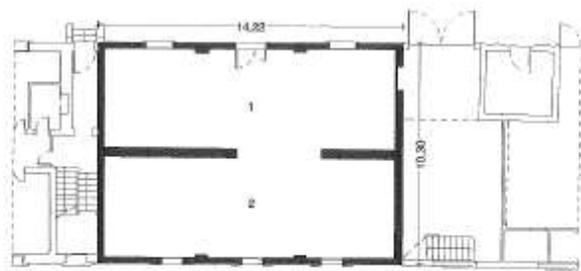
PIANO TERRA
SAP. lorda mq. 144,00
1 - magazzino
2 - magazzino

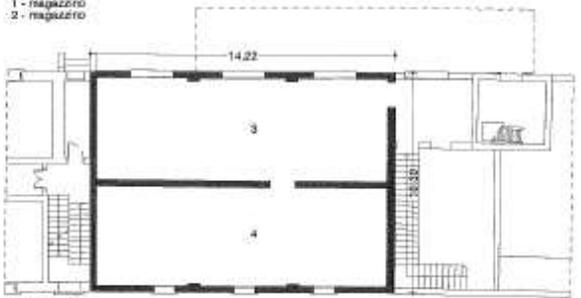
PRIMO PIANO
SAP. lorda mq. 144,00
3 - magazzino
4 - magazzino

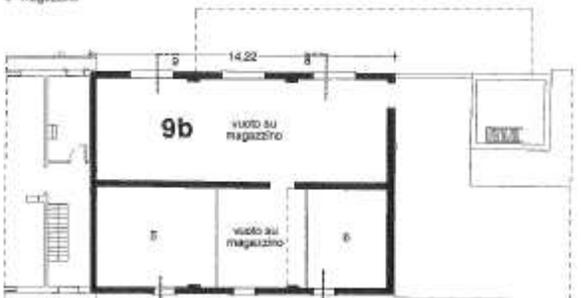
SOTTOTETTO
SAP. lorda mq. 44,00
5 - magazzino
6 - magazzino

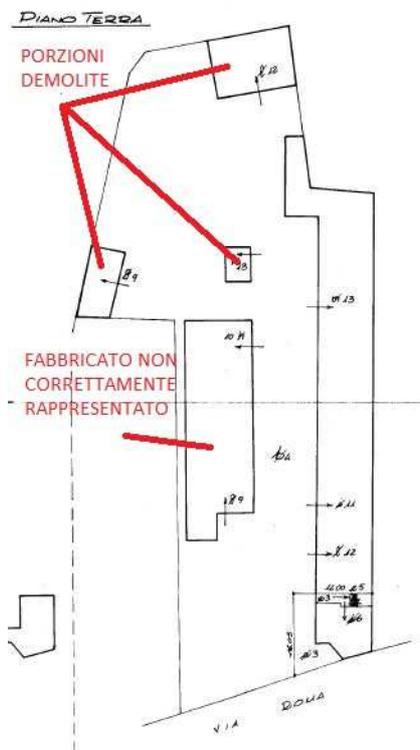
Catasto Terreni, risulta difforme la sagoma dei fabbricati rappresentati in mappa di cui ai sub 8,10 e sono state demolite le porzioni situate a nord del lotto e identificate come parte dei sub 9,12,13.

Altresì, da quanto rilevato occorrerà apposita pratica catastale al Catasto Terreni attraverso procedura PREGEO e adeguare la mappa allo stato di fatto dei luoghi.

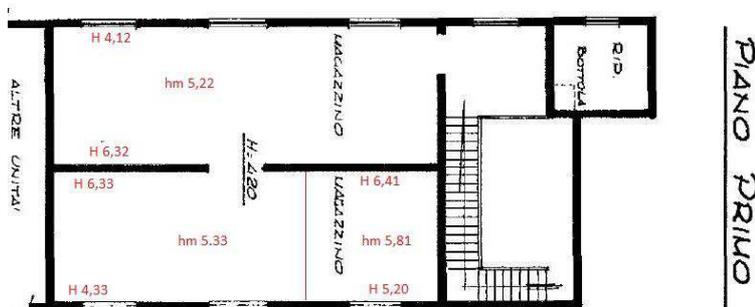
Sub 11 “porzione ex mulino” (all 55) si rilevano delle discrepanze sulle altezze dei locali posti al piano primo, pertanto si rileva:

Si pone l'attenzione al fatto che non si è riusciti ad accedere al locale della torre posta al piano secondo in quanto inaccessibile e in pessime condizioni.

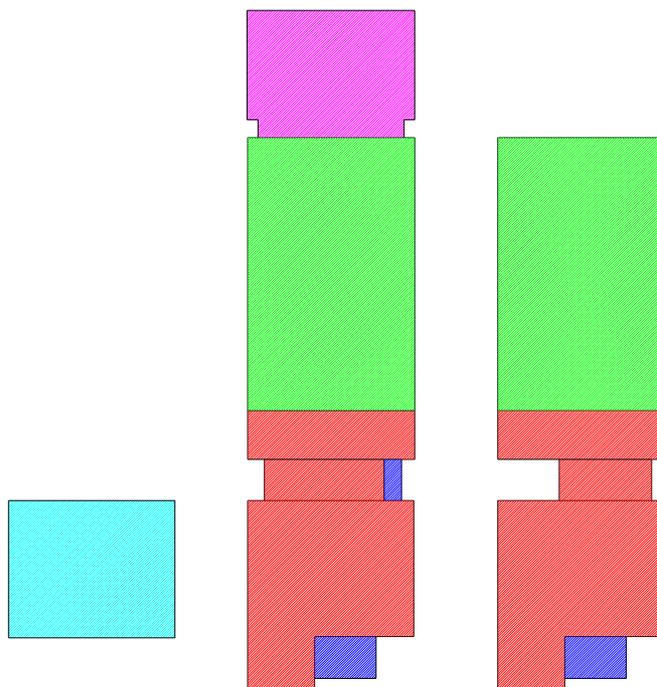
ROSSO superficie considerata al 100%
 VERDE superficie considerata al 80%
 AZZURRO superficie considerata al 70%
 BLU superficie considerata al 35%
 MAGENTA superficie considerata al 20%

PIANO INTERRATO PIANO TERRA PIANO PRIMO

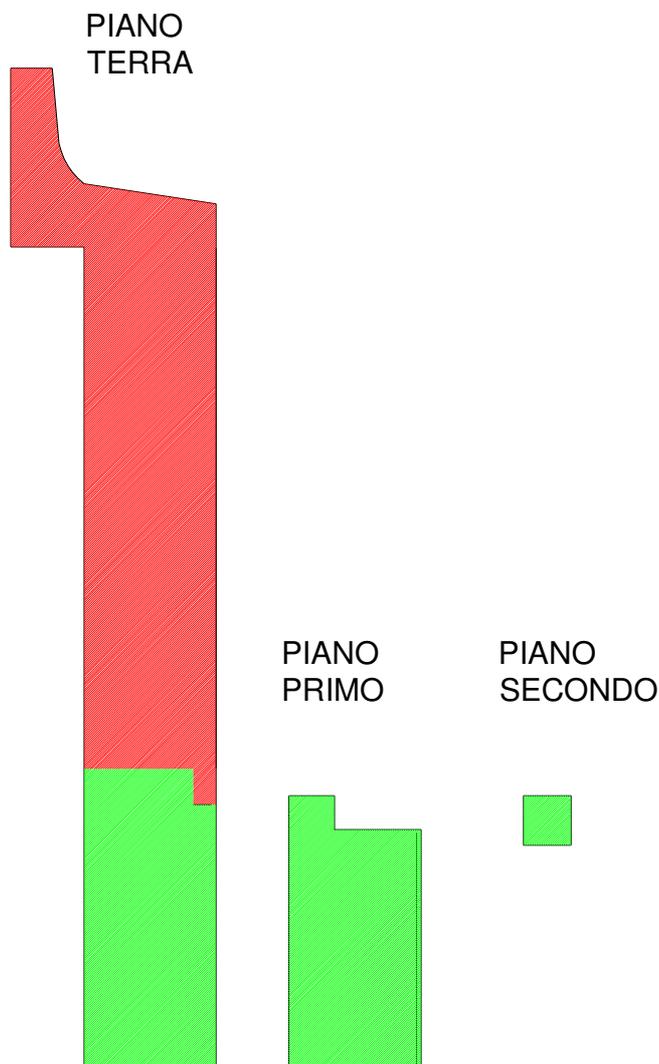
LABORATORIO (8) e EX MULINO (9b)

Destinazione	Superficie Lorda	Coefficiente di omogeneizzazione	Totale superficie Commerciale
Laboratorio e servizi parte nord (8)	547	1	547
Magazzini e laboratorio (9)	466	0,80	372,80
Superficie omogeneizzata			919,80

ROSSO superficie considerata al 100%
 VERDE superficie considerata al 80%
