TRIBUNALE DI ASCOLI PICENO

ALLEGATI
INTEGRAZIONE
CONSULENZA TECNICA ED ESTIMATIVA

DISSESTO GEOMORFOLOGICO
ED IDROGEOLOGICO DI UN
VERSANTE COLLINARE A VALLE
DI FABBRICATO DI CIVILE
ABITAZIONE E AREA DI
PERTINENZA

RELAZIONE GEOLOGICA GEOMORFOLOGICA

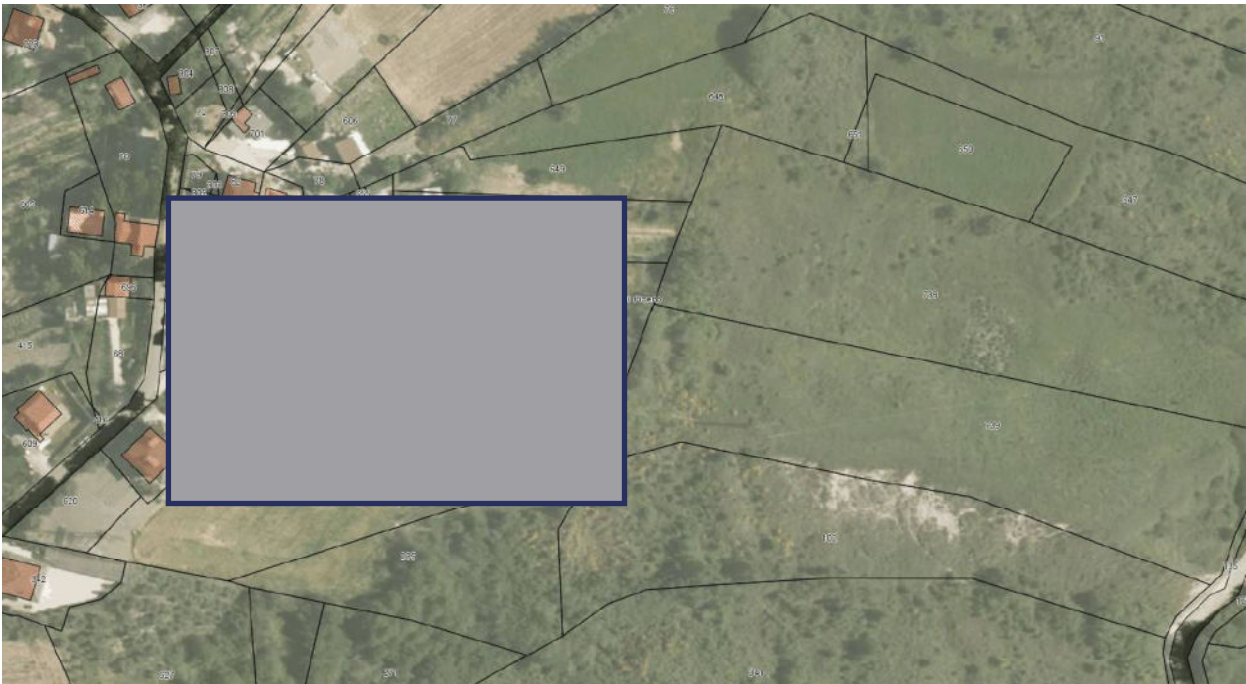
Fig.3 – Sovrapposizione stralcio foglio catastale 46 con foto aerea (da Google Earth). In blu l'abitazione rosso zona in frana

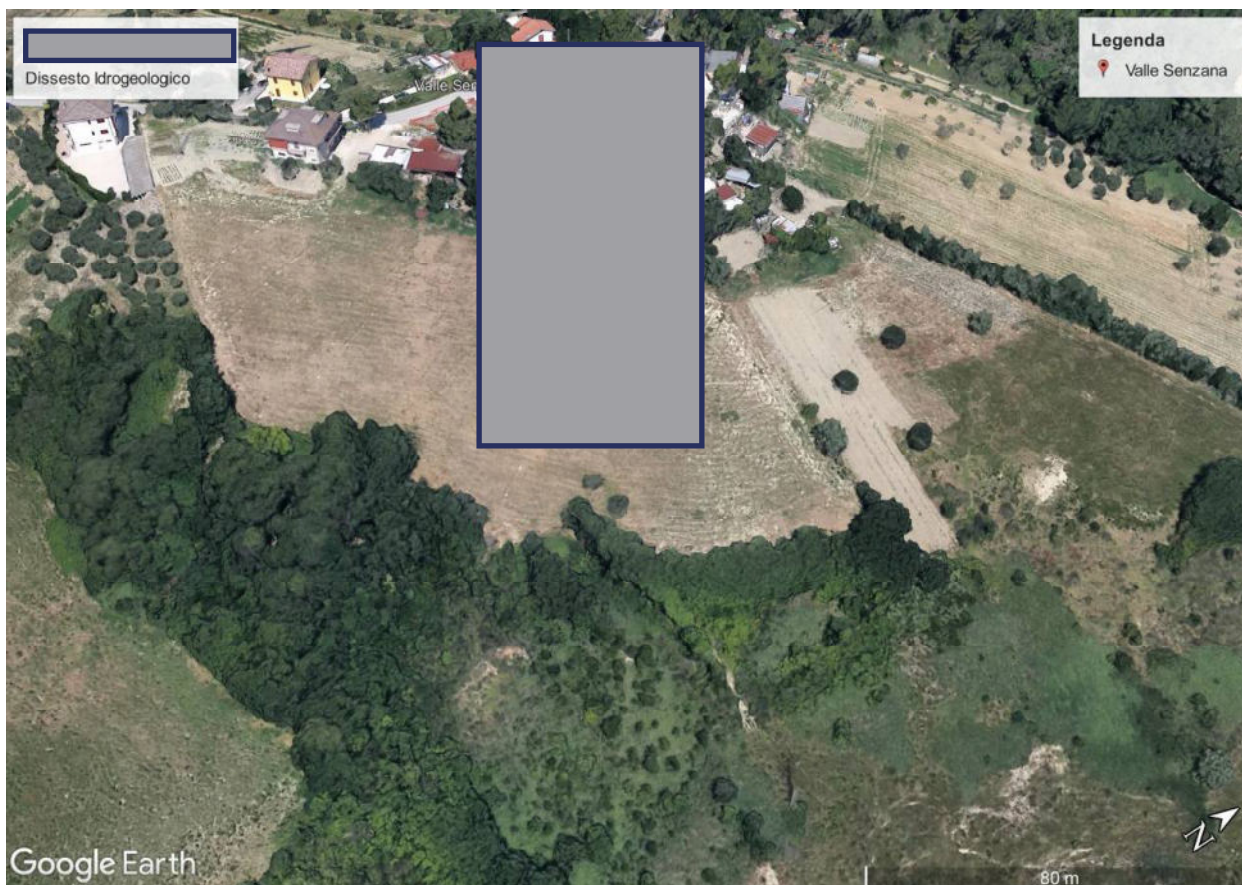
Fig.4 – Immagine presa da Google Earth relativa ad una foto aerea. La freccia indica il fabbricato, la linea l'area di dissesto.

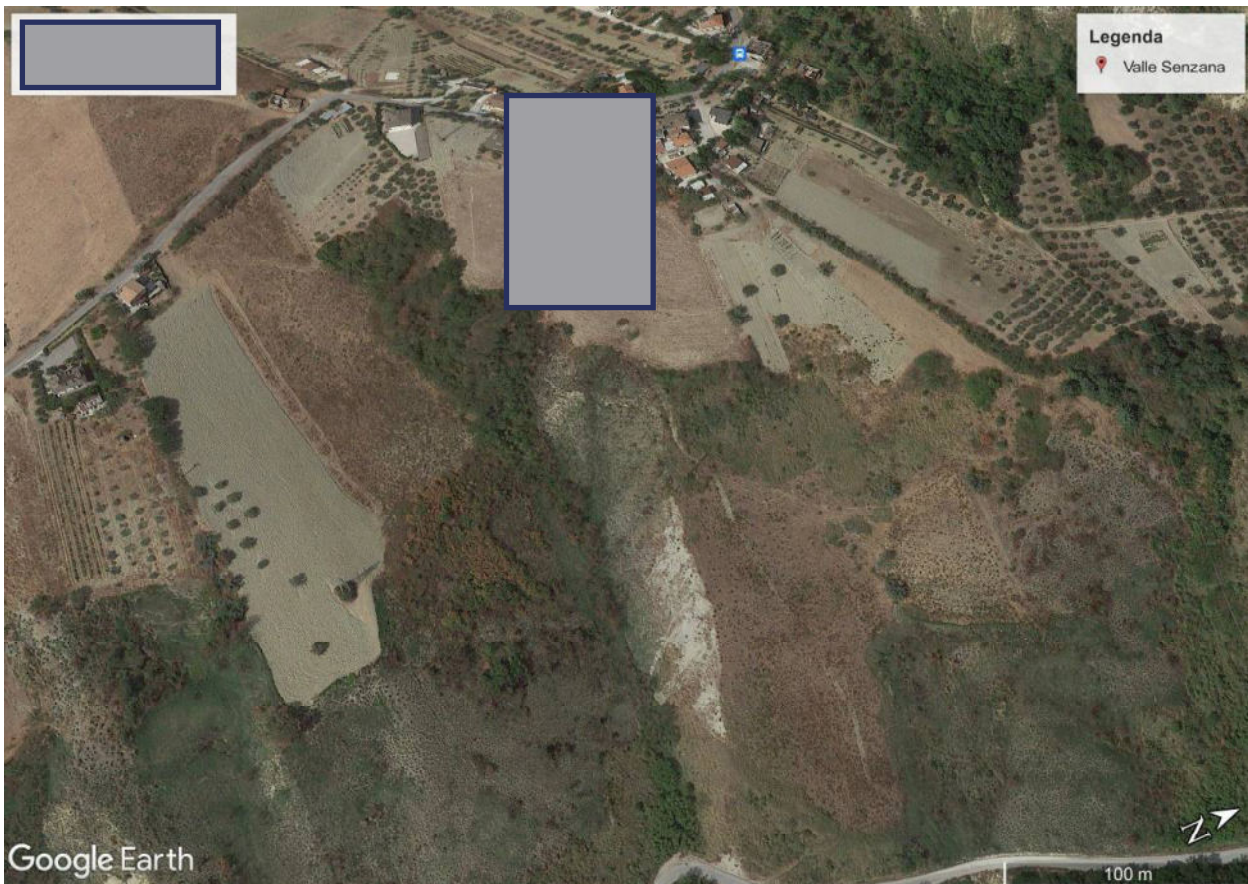
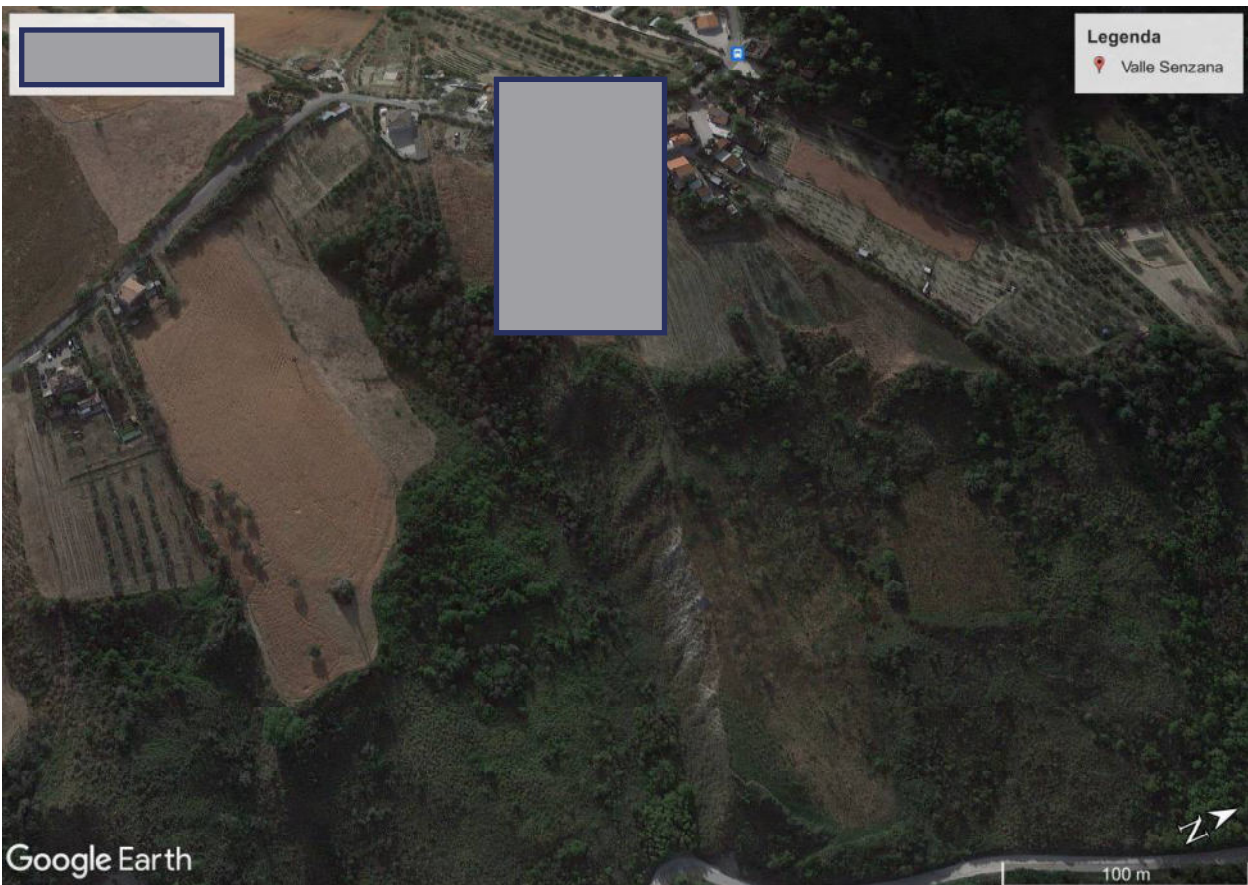
L'analisi del dissesto è iniziata con la visione delle foto aeree reperite e datate; in particolare si è riuscito ad individuare l'intervallo temporale nel quale sono iniziati i fenomeni di dissesto. A tal fine si riporta di seguito le immagini reperite.

Come si evince dalle fotografie il dissesto è visibile a partire dall'Agosto 2017 con un'evoluzione lenta e retrograda tipica delle aree calanchive, che ha interessato il soprassuolo, spingendosi sempre di più verso l'abitato di [REDACTED] e quindi dell'abitazione del signor [REDACTED]

Infatti basti notare l'arretramento del limite del coltivato (indicato dalla freccia verde) che nell'arco di 4 anni ha interessato gli unici alberi presenti nel fondo agricolo, la formazione di una trincea di distacco sulla testa nel calanco (freccia gialla) nell'ottobre 2019 e la frana di colamento traslativo che ha interessato il campo coltivato fino a raggiungere l'abitato (freccia rossa con corpo di frana).

A parere dello scrivente l'innescò del movimento è dovuto essenzialmente all'infiltrazione delle acque meteoriche mediante fratture presenti sulla superficie topografica.
