#### TRIBUNALE di AVELLINO

#### **RELAZIONE DI STIMA**

nell'ambito della procedura esecutiva n° R.G. Es. 25 dell'anno 2023

BENI IMMOBILI INDIVIDUATI dalla PROCEDURA ESECUTIVA: abitazione LUOGO dei BENI IMMOBILI ESECUTATI: via Circumvallazione, 15, Sperone-AV PROSSIMA UDIENZA: 23 gennaio 2024

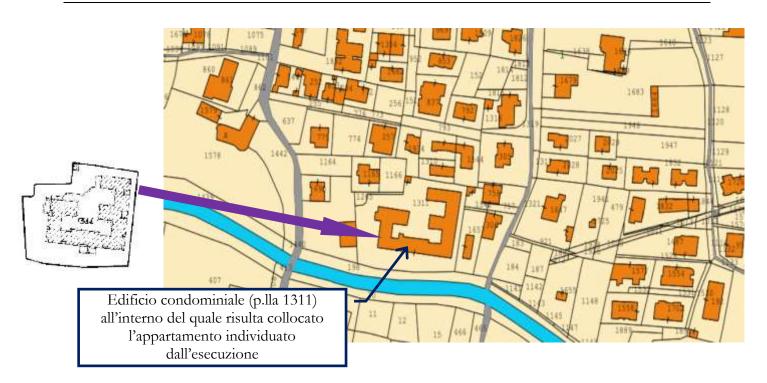
STRALCIO CATASTALE - individuazione del cassone catastale all'interno del quale risulta collocato l'appartamento individuato dalla procedura esecutiva

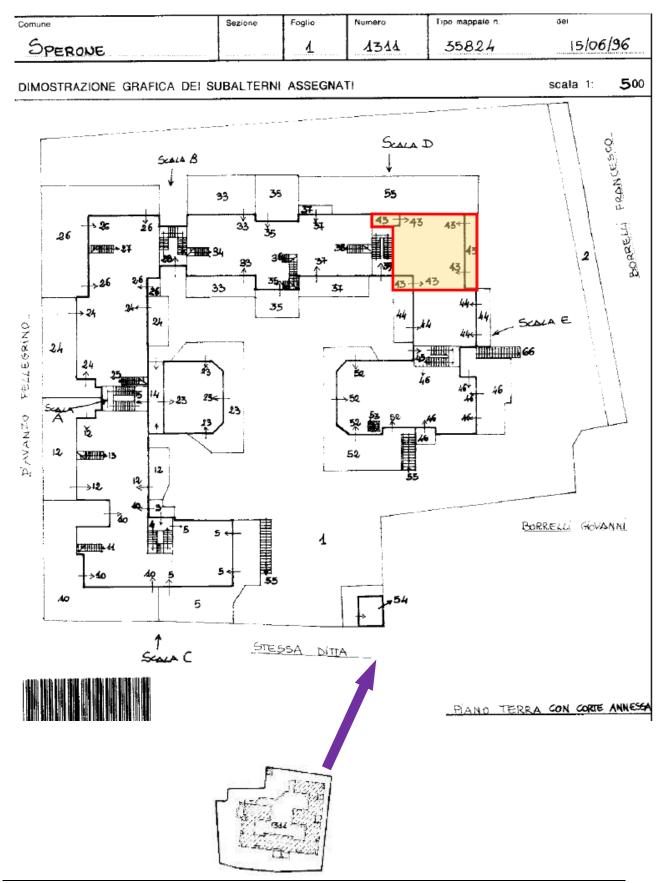
## STRALCIO ELABORATO PLANIMETRICO - individuazione del cassone catastale all'interno del quale risulta collocato l'appartamento (p.lla 1311 subalterno n. 43) individuato dalla procedura esecutiva

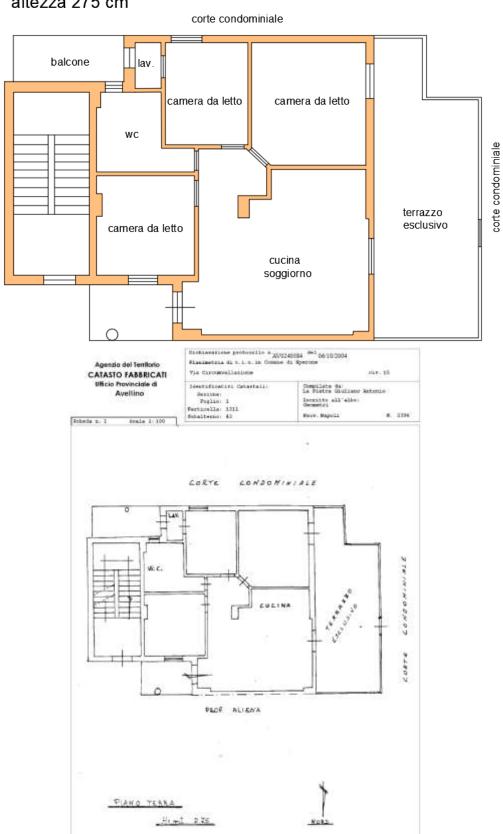
#### **PLANIMETRIA CATASTALE** - individuazione dell'appartamento p.lla 1311 subalterno n. 43, fg. 1

### PIANO TERRA altezza 275 cm

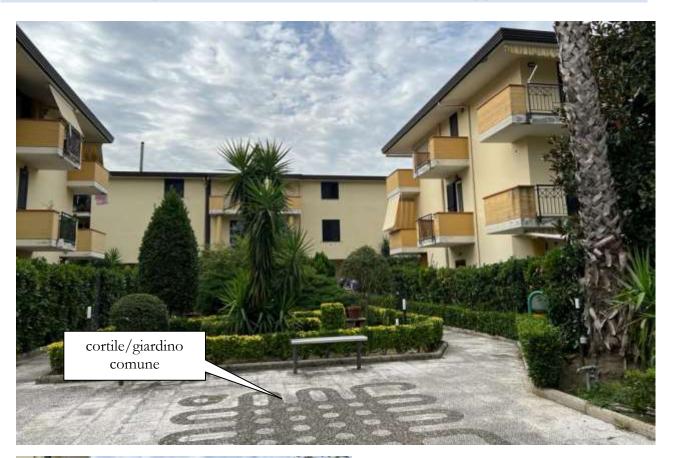
#### Vista d'assieme complesso condominiale ove risulta collocato l'appartamento esecutato

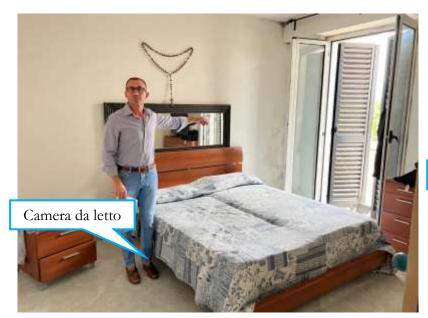
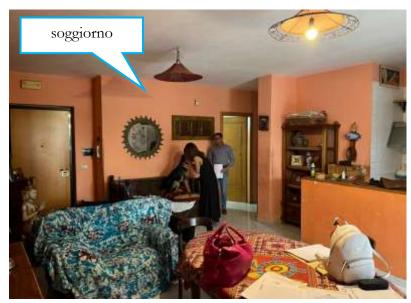
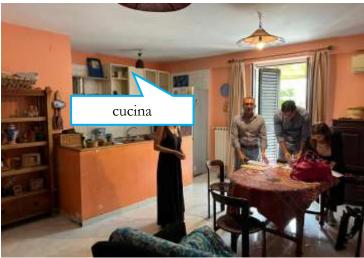
#### Vista d'assieme appartamento esecutato – immagini interne

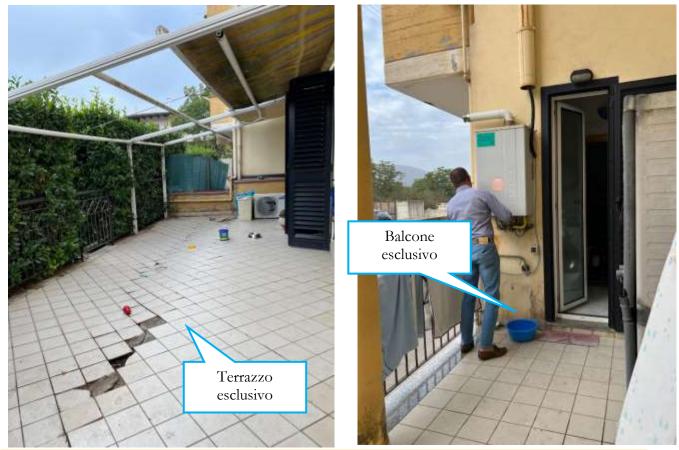
#### Vista d'assieme appartamento esecutato – spazi scoperti esclusivi

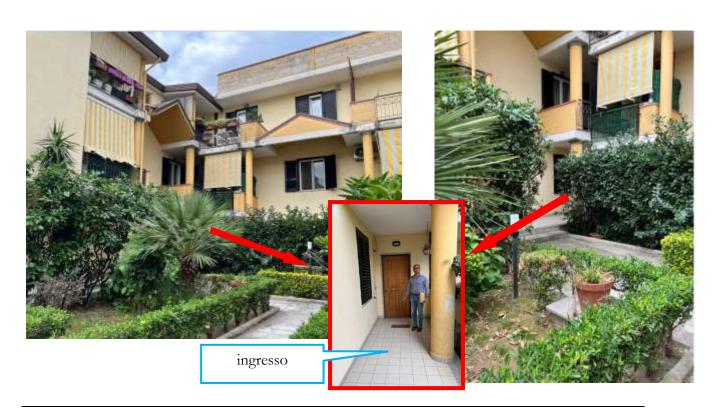
Vista d'assieme appartamento esecutato - immagini esterne

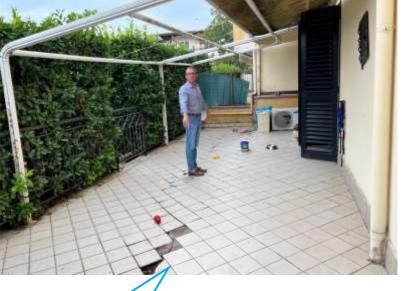
- □ ammaloramento dell'intonaco esterno;
- esfoliazione della tinteggiatura interna ed esterna;
- scagliatura della pellicola pittorica caratterizzante i serramenti esterni ed interni;
- umidità per condensazione generalizzata;
- a danneggiamenti ragguardevoli ai serramenti e alle porte interne;
- cedimento con presenza di lesione, caratterizzata da rigetto e beanza ragguardevole, alla pavimentazione del terrazzo esclusivo (perdita di pedonabilità);
- degrado generale in quanto priva di adeguati interventi manutentivi ordinari.

Terrazzo esclusivo dissestato

Fenomeni di umidità per condensazione

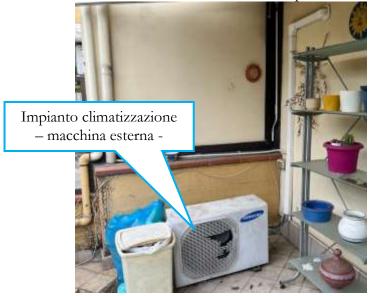
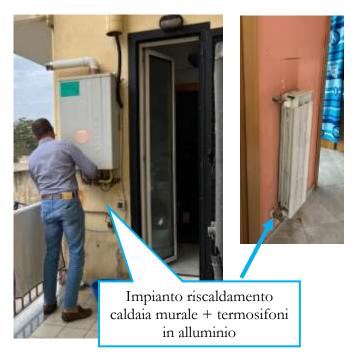
Infine è dotato di un bagno caratterizzato da lavabo, tazza wc, doccia, e da un piccolo locale wc. Infine è stata rilevato anche un impianto di climatizzazione composto da uno split interno e da una macchina termica esterna posta sul terrazzo esclusivo.

Bagno con rivestimento in monocottura

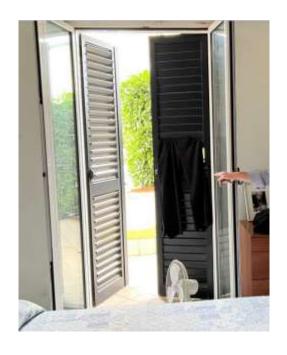
I serramenti esterni e le porte interne con tipologia ad anta, invero tutti i serramenti esterni sono in alluminio con semplice taglio termico e persiane esterne anch'esse in alluminio con asole mobili. Le porte interne sono in legno tamburato e versano, quasi tutte, in uno stato di dissesto. Tutti i serramenti esterni e quelli interni oltre a versare in uno stato di scarsa manutenzione sono dotati di un minimo di *inerzia termica* invero andrebbero sostituiti interamente poiché caratterizzati da scarse prestazioni energetiche. Il portone d'ingresso, ad una sola anta, è di legno con anima in metallo ed è sostanzialmente in buone condizioni.

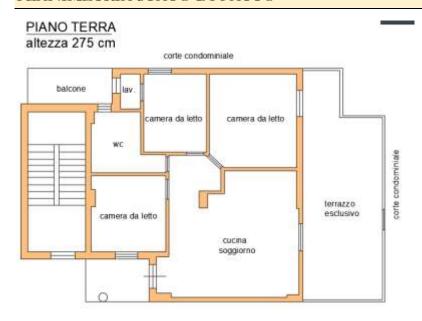
#### PLANIMETRIA STATO DI FATTO

L'appartamento è caratterizzato da una consistenza e una distribuzione degli ambienti interni che coincide con quella riportata in Catasto invero la planimetria del fabbricato (p.lla 1311 sub.43, fg. 1) del N.C.E.U. è conforme allo stato di fatto. Inoltre la ditta catastale risulta allineata alla situazione ipotecaria. L'edificio condominiale, all'interno del quale risulta collocato l'appartamento in questione, è stato edificato sul mappale ossia sulla particella 1311 del foglio 1 del Catasto Terreni, previa Tipo Mappale n. 35824 del 15.06.1996 approvato dal catasto di Avellino. A tal proposito, all'attualità, come illustrato nelle pagini precedenti, l'appartamento risulta accatastato al Catasto Fabbricati con la particella 1311, subalterno 43 del foglio 1. Inoltre come si può notare dalla confrontanza del rilievo dello stato di fatto e la planimetria

catastale, presente nella banca dati del Catasto, sussiste corrispondenza ovverosia coerenza senza alcuna immutazioni.

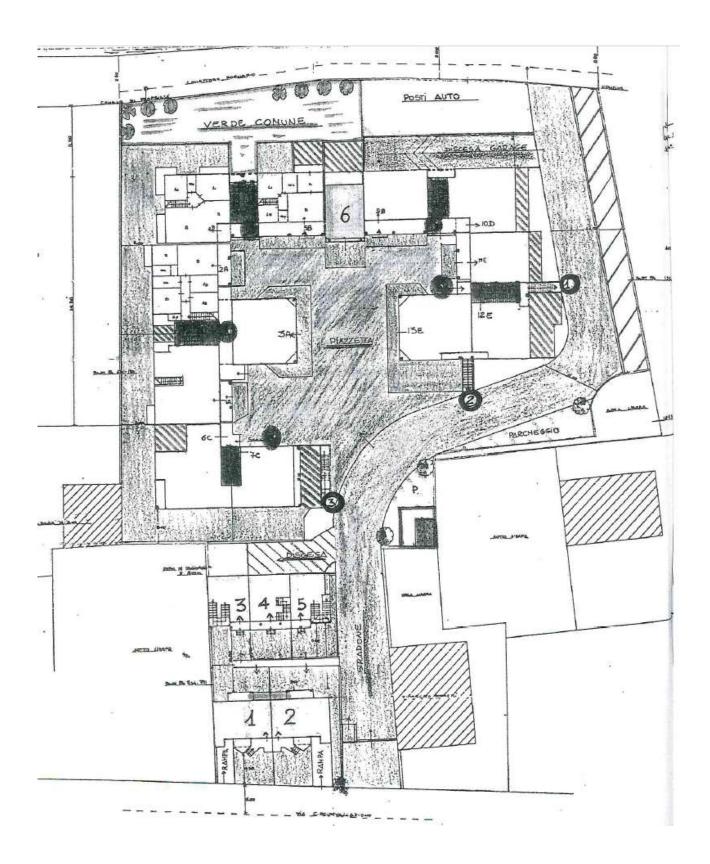
#### carta tematica acclusa al regolamento condominiale-graficismo

PLANIMETRIA PARCO VETRANO INHOBILIARE
IL COMPLESSO RESIDENTIALE E COMPOSTO DA:
BE SCALE (SCALA A. B. C. D. E); e DA
6 VILLETTE (NUMERATE DA 1 a 6)
PIAZZETTA CENTRALE
VERDE COMUNE LATO SUD.
RAHPA DI DISCESA AI GARAGES
STRADORE DI TRANSITO AL PARCO.
POSTI AUTO ALL' APERTO.
O SCALE D'ENERGENZA DI CUI Nº 2 E Nº 3 COHUNI
VERDE DI USO ESCLUSIVO.
WIN TERRAZZE DI USO ESCLUSIVO.
SPAZIO RISERVATO ALLA CABINA ENEL
STRISCIA DI PROPRIETA ESCLUSIVA DELLA VETRANO INHOBILIA
RE 5.2.8 , SON FACOLTA' DI TRASFERIRLA A TERZI
JULI EVENTUALE TRATTO DI RAMPA DA RENDERE COMUNE
TRA LE VILLETTE 3-4-5 E I PROPRIETARI DEI BOX GARAGE
