# TRIBUNALE ORDINARIO - BRINDISI

### 85/2023

## CONSULENZA ESTIMATIVA GIUDIZIARIA

**A** **appartamento** a BRINDISI VIA ROMOLO 145, quartiere COMMENDA, della superficie commerciale di **93,10** mq per la quota di 1/1 di piena proprietà

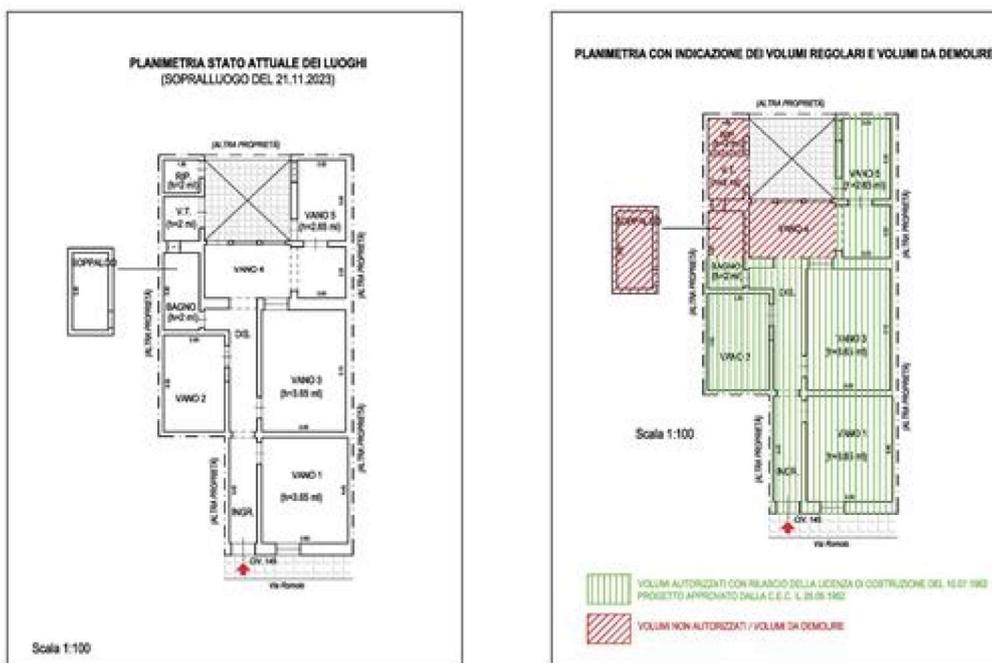
Sono state rilevate le seguenti difformità: E' stata riscontrata la presenza di volumi irregolari. E' stata

riscontrata la presenza di vani (camera da letto, servizio igienico) con superfici e aerazione naturale non conforme alla normativa igienico-sanitaria in vigore. La regolarizzazione può avvenire solo con:  
- opere di demolizione dei volumi non regolari; - demolizione tramezzature interne per la nuova definizione di vani abitabili e servizi; - rifacimento degli impianti tecnologici per intero; - opere edili per nuovi intonaci, pavimentazioni, rivestimenti; - completamento delle opere edili ed impiantistiche per realizzazione di civile abitazione a regola d'arte. (normativa di riferimento: NTA)

Le difformità sono regolarizzabili mediante: Occorre procedere con la redazione e deposito al Comune di Brindisi (Ufficio SUE) di un progetto in sanatoria ai sensi del D.P.R. 380/2001 e s.m.i. unitamente alla demolizione dei volumi irregolari e nuova distribuzione degli spazi interni con progettazione di vani aventi le adeguate caratteristiche igienico-sanitarie e conformi alla norme tecniche edilizie in vigore. Ad esito positivo del progetto in sanatoria (con rilascio del Permesso di Costruire in Sanatoria) si potrà attestare la regolarità dell'immobile, quindi aggiornare la documentazione catastale. L'immobile così come è attualmente costituito è difforme alle norme tecniche di attuazione ed igienico sanitarie.

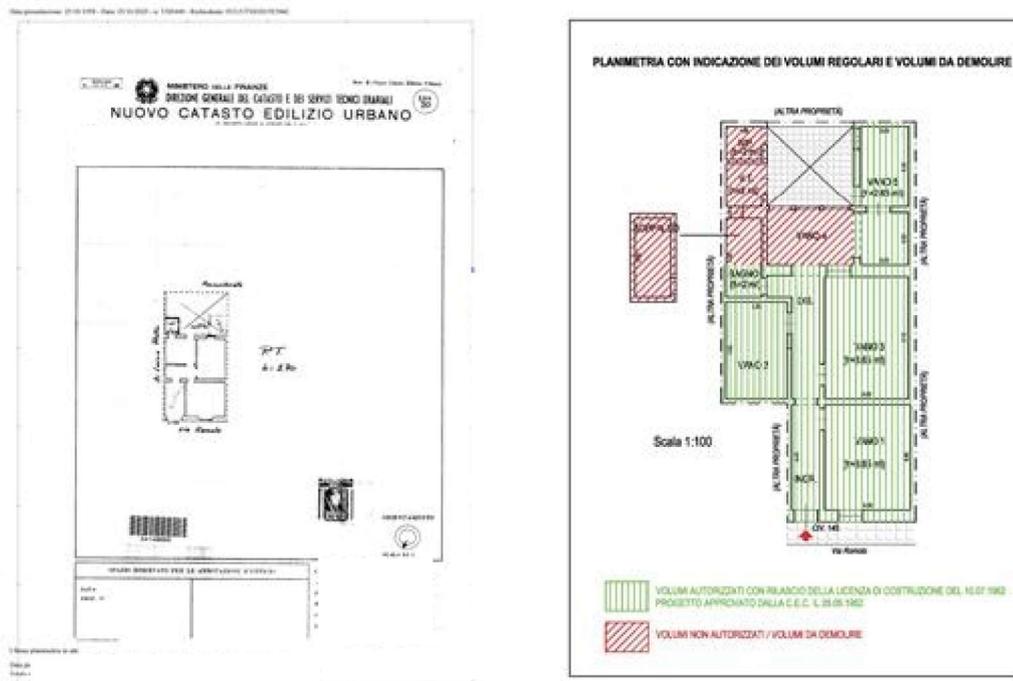
Sono state rilevate le seguenti difformità: - La planimetria dell'unità immobiliare oggetto di studio depositata in CATASTO FABBRICATI DI BRINDISI il 25/10/1958 è difforme rispetto all'attuale stato dei luoghi sia per sagoma che per volume. - Sulla visura catastale l'indirizzo indicato "Via Romolo n. 75" riporta un numero civico che oggi non corrisponde al vero; attualmente l'abitazione in esame è ubicata in Via Romolo al numero civico 145.

Occorre procedere con la redazione e deposito al Comune di Brindisi (Ufficio SUE) di un progetto in sanatoria ai sensi del D.P.R. 380/2001 e s.m.i. unitamente alla demolizione dei volumi irregolari e nuova distribuzione degli spazi interni con progettazione di vani aventi le adeguate caratteristiche igienico-sanitarie e conformi alla norme tecniche edilizie in vigore. Ad esito positivo del progetto in sanatoria (con rilascio del Permesso di Costruire in Sanatoria), realizzate tutte le opere edili ed impiantistiche a regola d'arte, si potrà attestare la regolarità dell'immobile, quindi aggiornare la

documentazione catastale. L'immobile così come è attualmente costituito è difforme alle norme tecniche di attuazione ed igienico sanitarie.

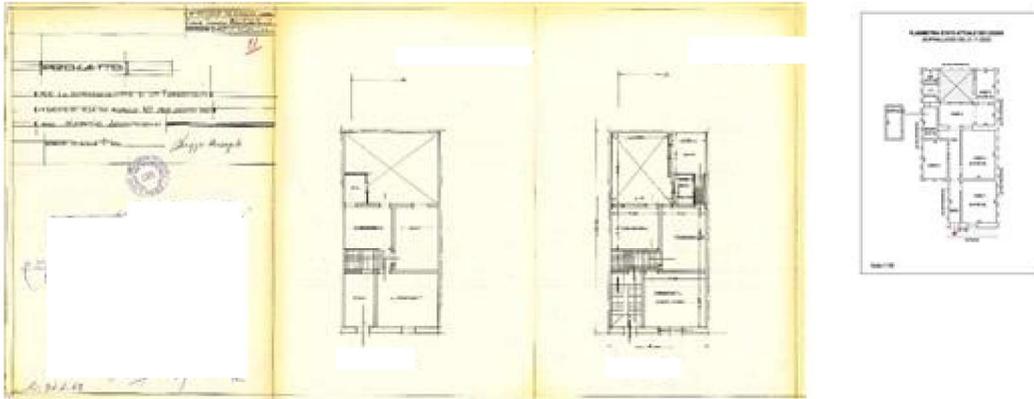
Sono state rilevate le seguenti difformità: E' stata riscontrata la presenza di volumi irregolari. E' stata riscontrata la presenza di vani (camera da letto, servizio igienico) con superfici e aerazione naturale non conforme alla normativa igienico-sanitaria in vigore. La regolarizzazione può avvenire solo con: - opere di demolizione dei volumi non regolari; - demolizione tramezzature interne per la nuova definizione di vani abitabili e servizi; - rifacimento degli impianti tecnologici per intero; - opere edili per nuovi intonaci, pavimentazioni, rivestimenti; - completamento delle opere edili ed impiantistiche per realizzazione di civile abitazione a regola d'arte. (normativa di riferimento: NTA)

Le difformità sono regolarizzabili mediante: Occorre procedere con la redazione e deposito al Comune di Brindisi (Ufficio SUE) di un progetto in sanatoria ai sensi del D.P.R. 380/2001 e s.m.i. unitamente alla demolizione dei volumi irregolari e nuova distribuzione degli spazi interni con progettazione di vani aventi le adeguate caratteristiche igienico-sanitarie e conformi alla norme tecniche edilizie in vigore. Ad esito positivo del progetto in sanatoria (con rilascio del Permesso di Costruire in Sanatoria) si potrà attestare la regolarità dell'immobile, quindi aggiornare la documentazione catastale. L'immobile così come è attualmente costituito è difforme alle norme tecniche di attuazione ed igienico sanitarie.

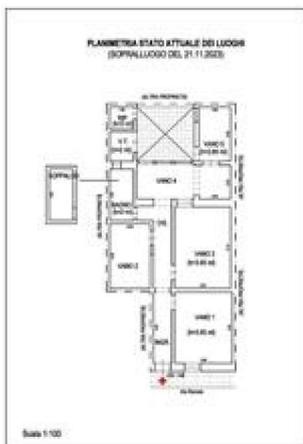
descrizione	consistenza		indice		commerciale
CIVILE ABITAZIONE - VOLUME REGOLARE	90,00	x	100 %	=	90,00
CIVILE ABITAZIONE - VOLUME NON REGOLARE	19,00	x	10 %	=	1,90
CORTILE ESTERNO SUL RETRO	12,00	x	10 %	=	1,20
<b>Totale:</b>	<b>121,00</b>				<b>93,10</b>
