RELAZIONE DI STIMA
Espropriazione Immobiliare
R.G.E. 29/2020

BOSCOTRECASE
via Carotenuto n. 16

CATASTO FABBRICATI
Foglio 9 p.lla 821 subb. 2 e 15

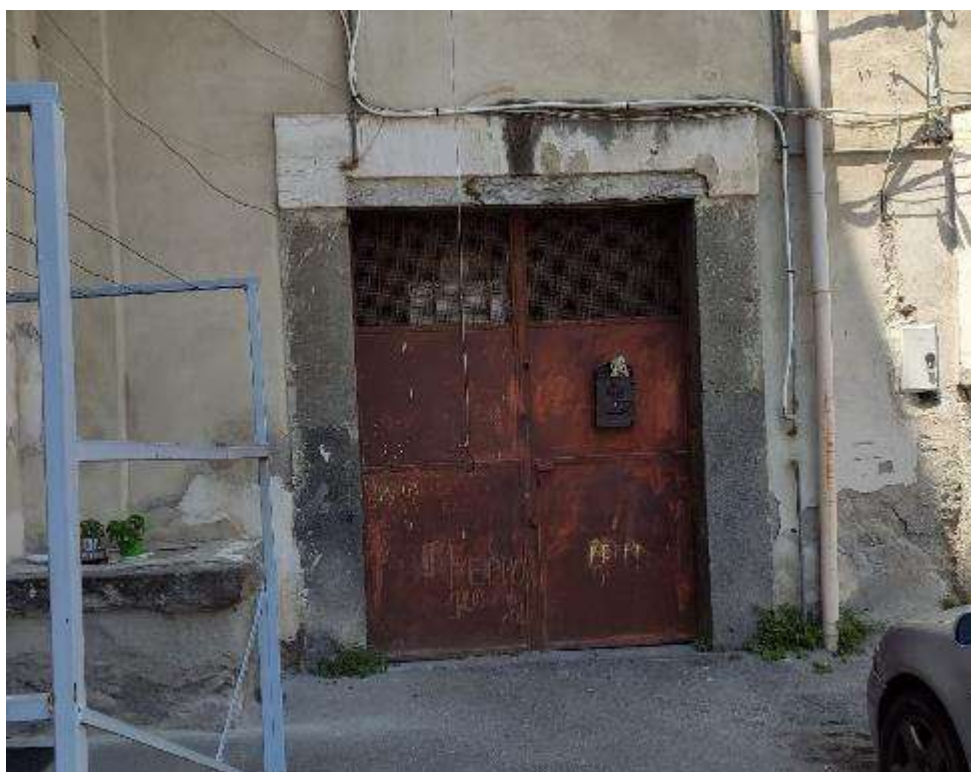
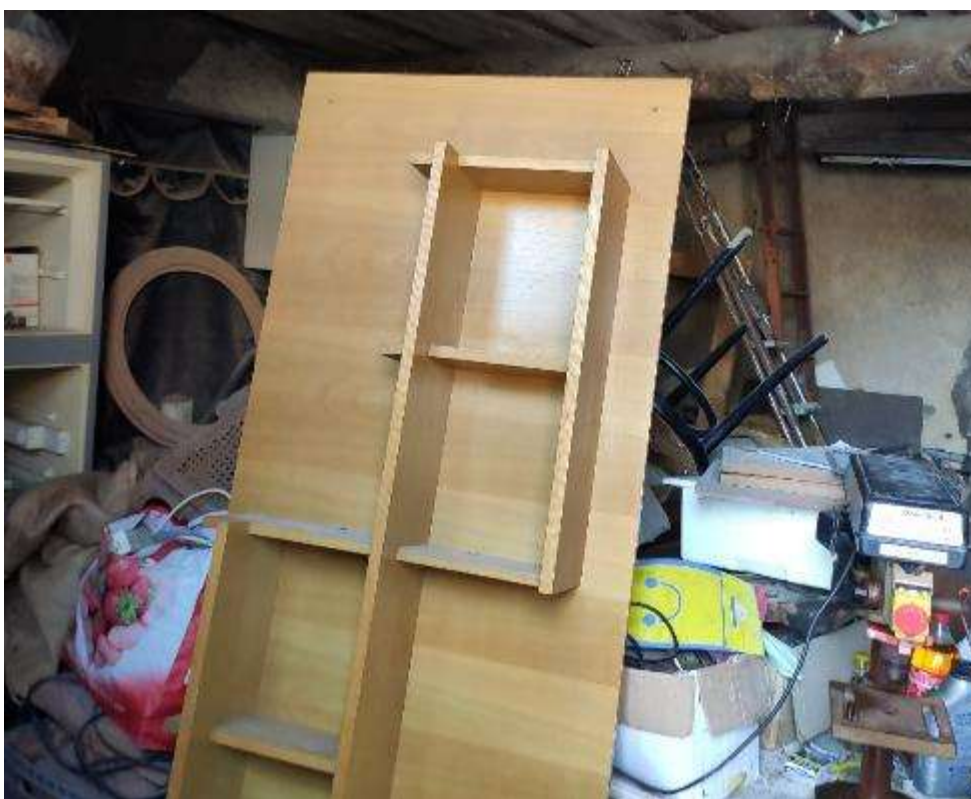
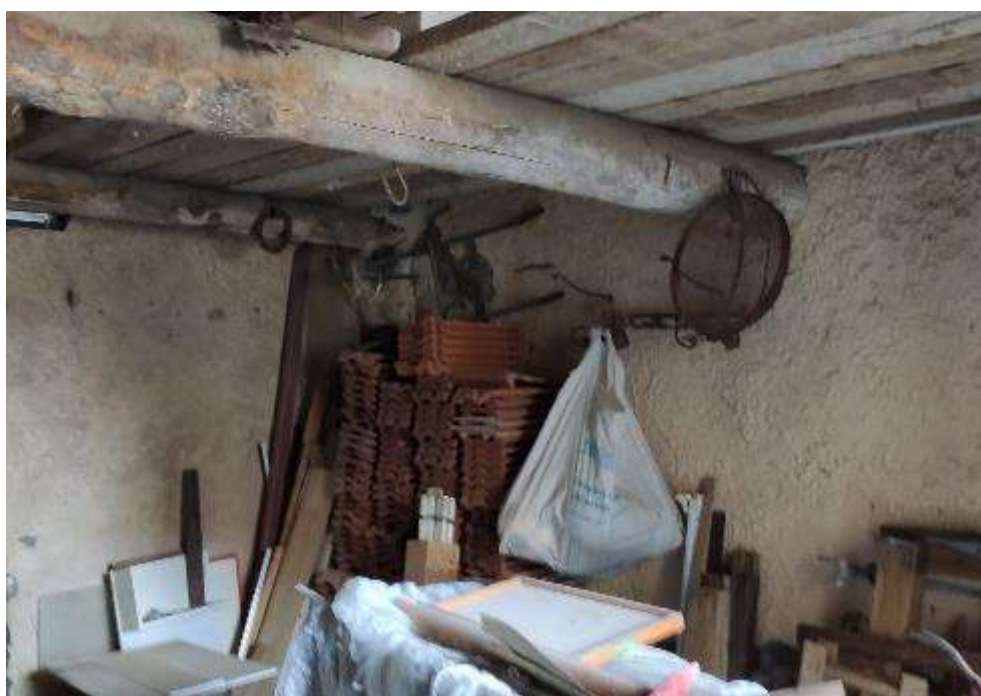
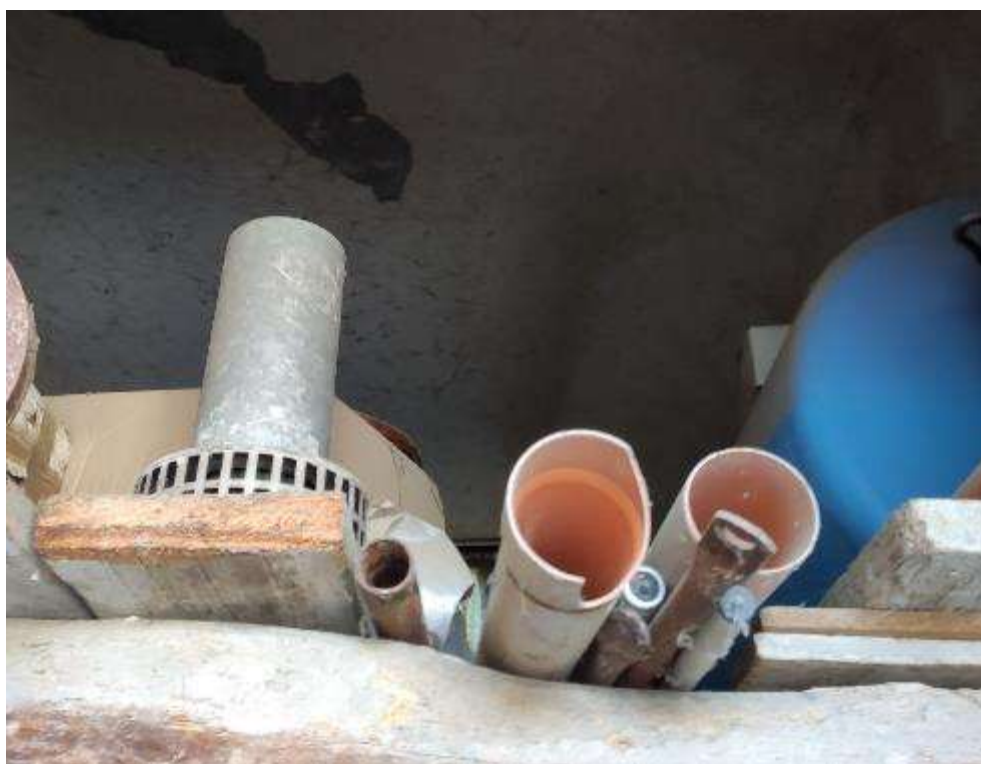
VISTA ESTERNA DEL
LOCALE DEPOSITO

VISTA INTERNA DEL
LOCALE DEPOSITO

VISTA INTERNA
DEL LOCALE
DEPOSITO

Il locale deposito, invece, versa in mediocri condizioni di manutenzione e il soppalco versa in pessime condizioni e andrebbero eseguiti lavori volti alla messa in sicurezza dello stesso. La pavimentazione e le pareti dello stesso non risultano essere rifinite. L'impianto elettrico, è a vista e dovrebbe essere anch'esso adeguato alla vigente normativa. L'accesso al suddetto cespite è consentito mediante un portoncino a due ante realizzato in materiale metallico.
