TRIBUNALE ORDINARIO - GORIZIA

ESPROPRIAZIONI IMMOBILIARI

62/2023

CONSULENZA ESTIMATIVA GIUDIZIARIA

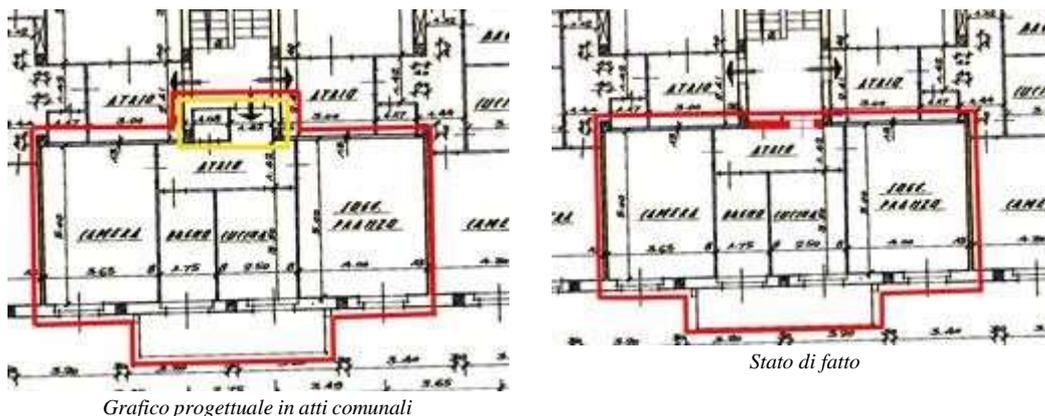
E' stata rilevata una difformità riferita al perimetro dell'Alloggio che, sui grafici progettuali depositati agli atti comunali, risulta più ampio verso il vano scale comune, prevedendo la realizzazione, all'interno dell' abitazione, di un modesto ripostiglio, oggi mancante. La verifica della corrispondenza fra lo stato in essere con la planimetria catastale (datata dicembre 1974), nonché con il Piano di Condominio tavolarmente depositato sub GT 214/75 d.d. 05.12.1974, evidenzia che la riscontrata difformità può essere ragionevolmente indicata come già in essere al momento del rilascio dell'Abitabilità del 07.04.1975. Si può quindi individuare la sua possibile sanabilità, secondo l'art.7 bis della L.R. 19/2009, quale semplice Allineamento dell'Agibilità/Abitabilità in parola.

L'immobile risulta quindi **non perfettamente conforme, ma regolarizzabile**.

La regolarizzazione, con il citato " Allineamento ", avviene con il deposito, da parte di Tecnico abilitato, di un elaborato grafico di aggiornamento, con relativa relazione tecnica esplicativa e modulistica regionale di riferimento. Il costo di intervento è presuntivamente indicabile, compresi oneri fiscali (I.V.A.) ed eventuali diritti di segreteria comunali, in **€ 1.500,00.-**

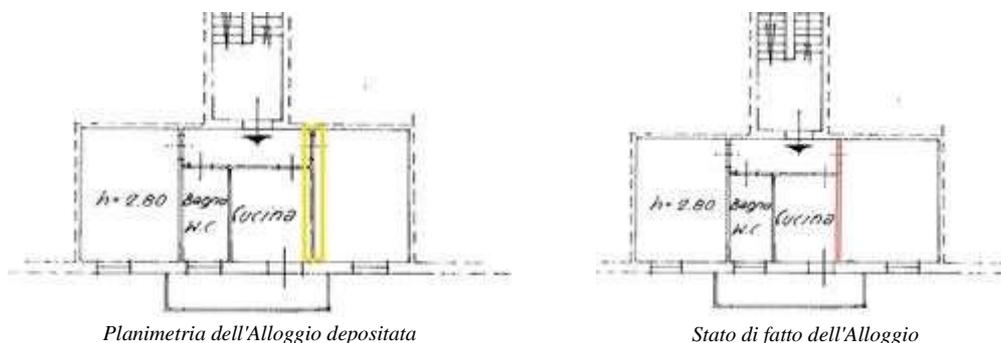
Nel confronto della planimetria catastale dell' Alloggio e lo stato di fatto si è riscontrata una difformità della larghezza della cucina, graficamente più ampia rispetto allo stato di fatto, con conseguente restringimento della vano soggiorno/pranzo ad essa attiguo. La difformità, seppure imputabile ad una originale errata rappresentazione grafica, dovrebbe essere regolarizzata per una corretta corrispondenza fra lo stato di fatto e la planimetria catastalmente depositata.

L'immobile risulta quindi **non conforme, ma regolarizzabile**.

La regolarizzazione avviene mediante la rettifica della planimetria con il deposito catastale di un corretto elaborato. Il costo di intervento eseguito da Tecnico abilitato, è presuntivamente indicabile, compresi oneri fiscali (I.V.A.) e diritti catastali, in € 500,00.-
