Valutazione di beni immobili di proprietà della ditta SUPERMERCATI QUI S.R.L.

TRIBUNALE CIVILE DI ROMA SEZIONE FALLIMENTARE

Fallimento n. 121/2018

FABBRICATO RESIDENZIALE MAPP. 459

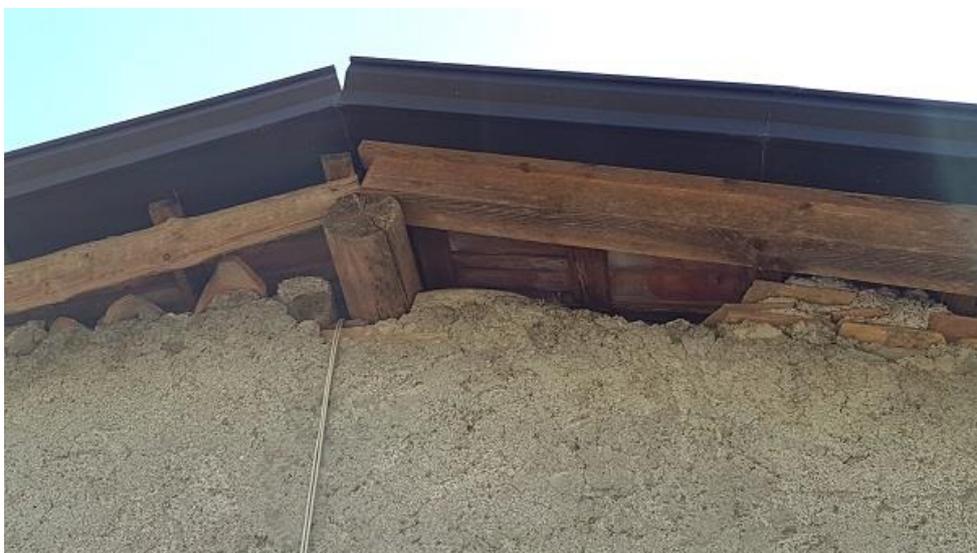
**PARTICOLARE
COPERTURA**

L'immobile ha struttura in muratura con tetto in legno costituito dalla sola orditura (principale e secondaria) con soprastante manto di tegole. Il portico è realizzato con profilati di alluminio e copertura in lastre ondulate finto tegola, lo stesso risulta rialzato dal piano di campagna di circa 40 cm.

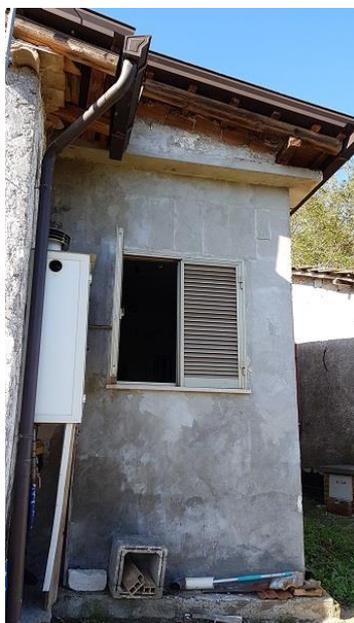
**VISTA DEL
LOCALE BAGNO**

- Sagoma differente relativamente al locale bagno;
- Sagoma differente del portico

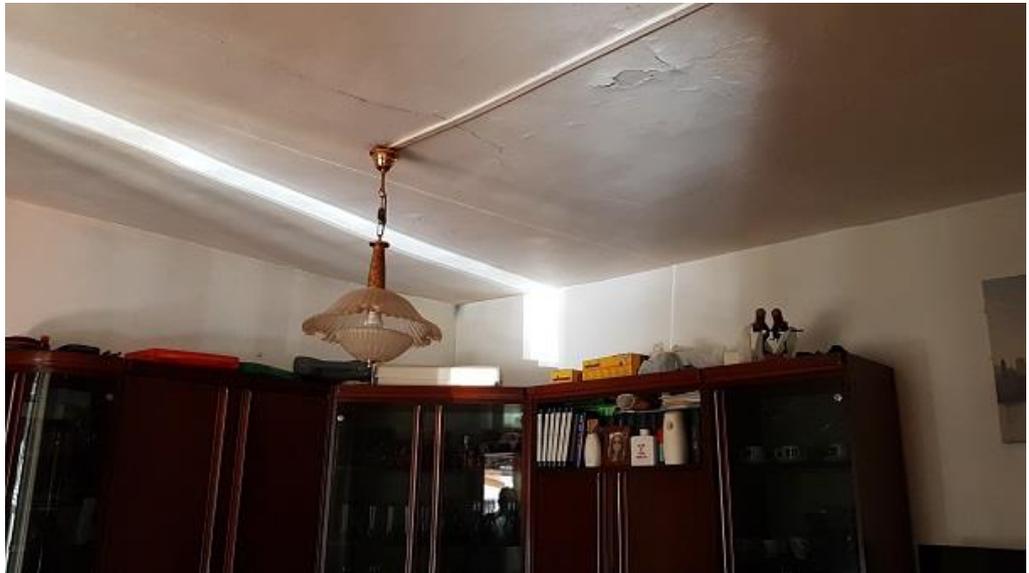
SOGGIORNO

L'immobile NON risulta in generale in buono stato di conservazione e manutenzione, questo poiché in ogni ambiente si notano dei distacchi e delle lesioni sulle chiusure orizzontali superiori dei vani (soffitti), nonché delle evidenti frecce di inflessione degli stessi, probabilmente dovute anche alla tipologia costruttiva. Le chiusure orizzontali sono probabilmente realizzate con retina a maglie metalliche semplicemente rivestita di intonaco.

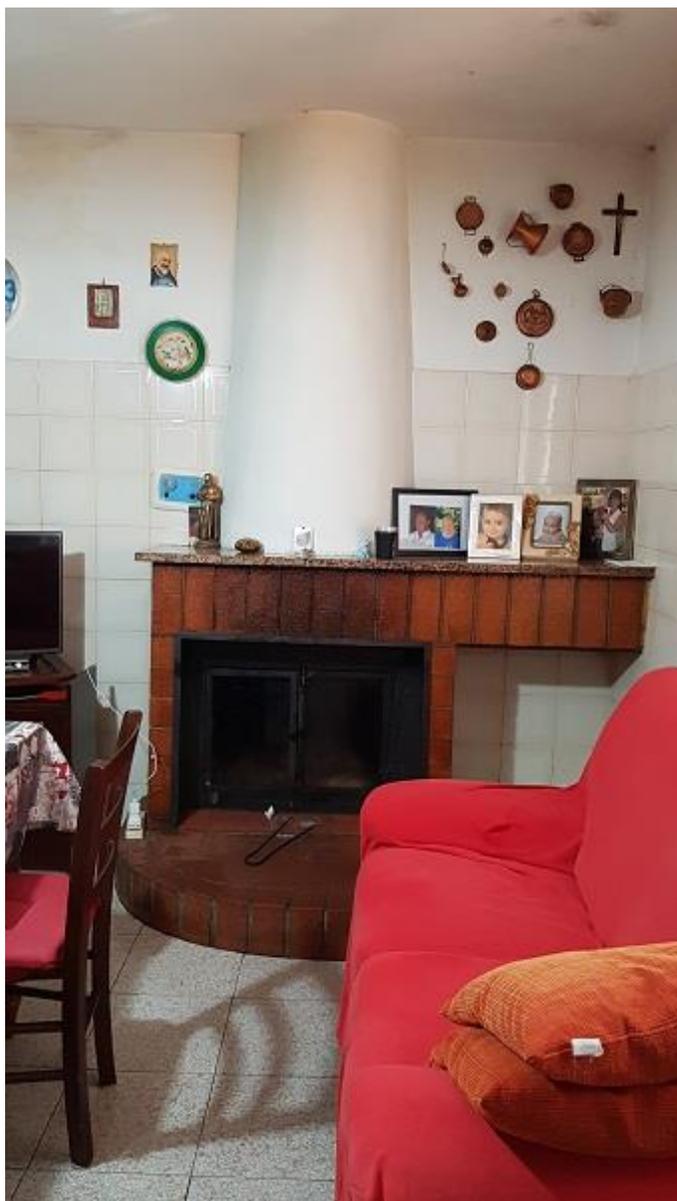
CUCINA

In tutte le stanze sono visibili segni di umidità e/o infiltrazioni specialmente dal soffitto, evidenziate da distacchi di tinteggiatura, efflorescenze e nei casi più gravi da muffe (di colore verde anche molto estese), sono inoltre evidenti segni di umidità di risalita nelle murature.

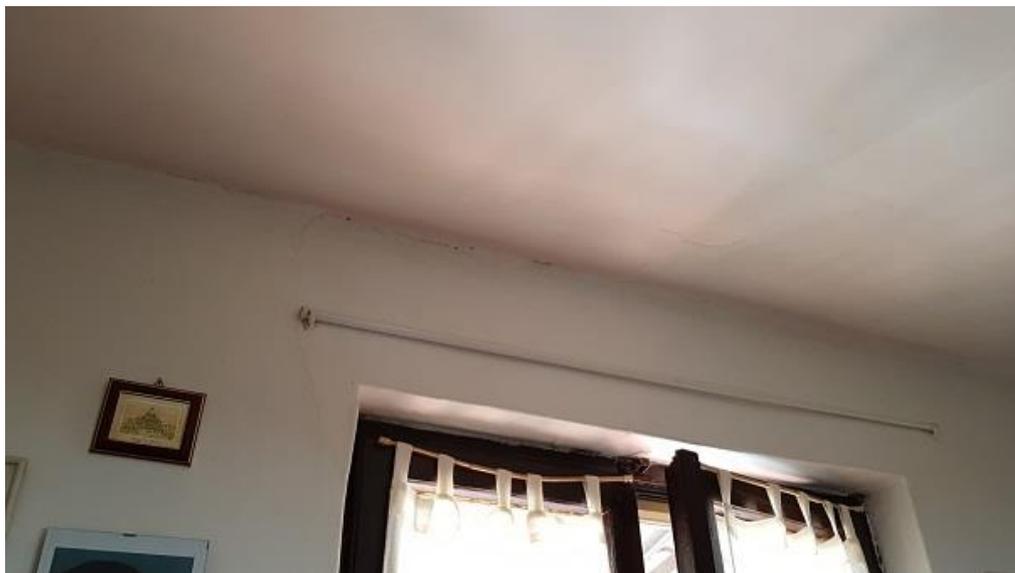
CUCINA

PARTICOLARE

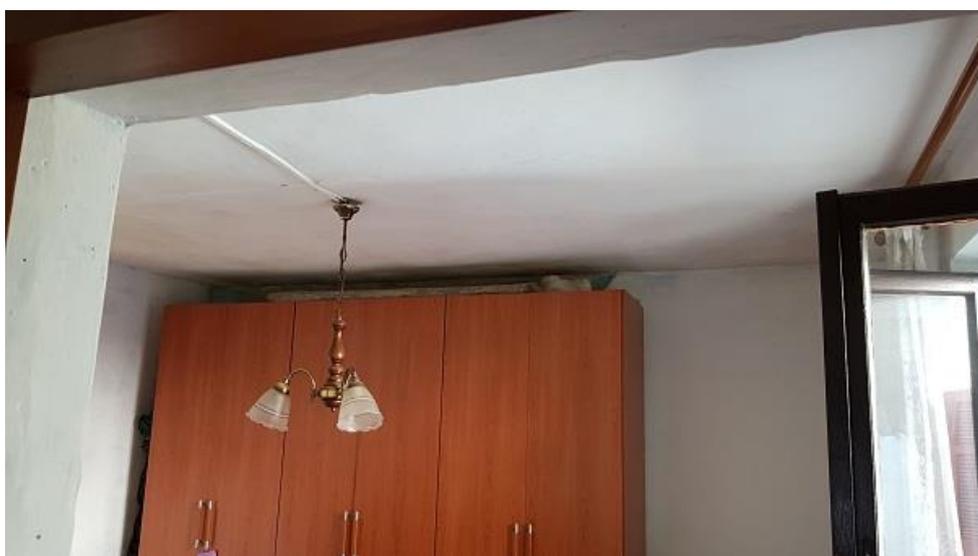
**2^ STANZA
DA LETTO**
MUFFE DIETRO
L'ARMADIO

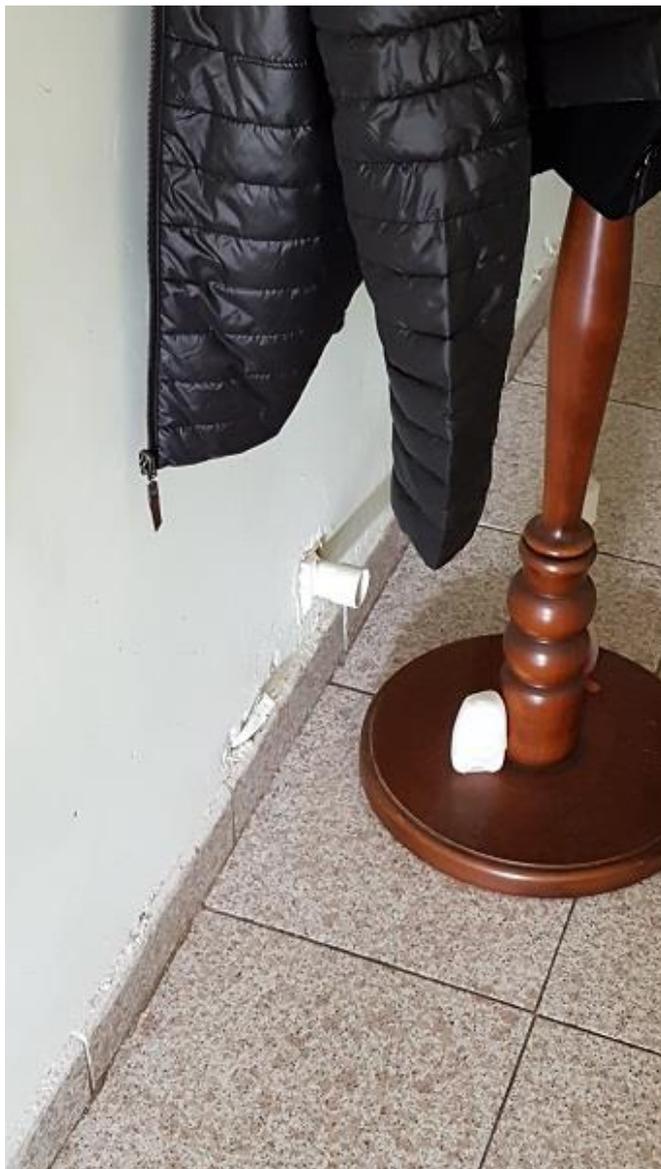
CORRIDOIO

UMIDITÀ DA

RISALITA

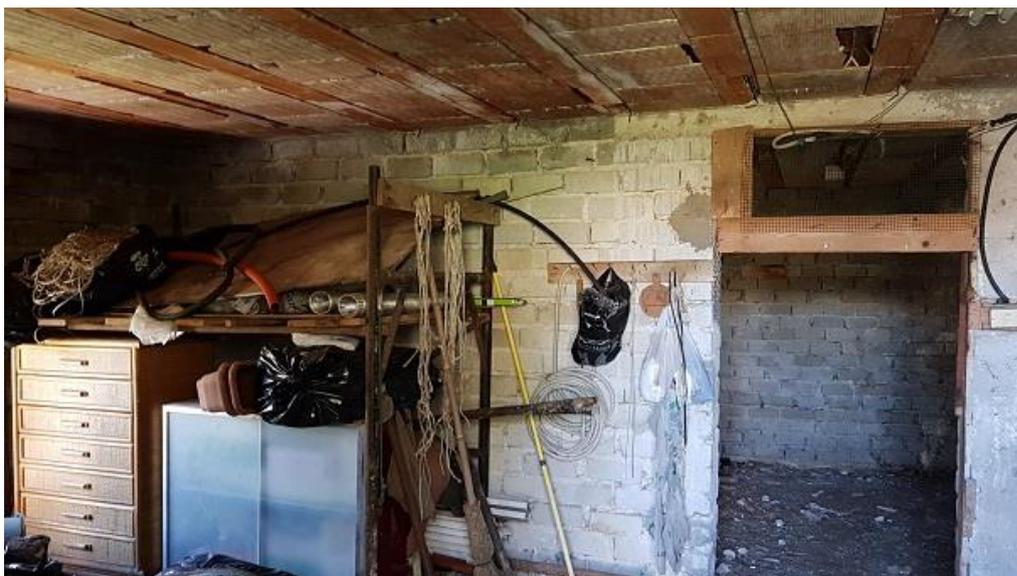
INTERNI

Il **fabbricato ad uso deposito (mapp. 959)** è posto a piano interrato (il fabbricato è interrato a tutt'altezza su un lato) e realizzato in muratura di blocchi di cemento pieni e solai laterocementizi (con travetti e pignatte di alleggerimento); esso si compone di due vani; l'accesso avviene attraverso un gradino che conduce a quota inferiore rispetto al piano esterno. Le murature sono prive di qualsiasi rivestimento, la pavimentazione è costituita dal terreno, l'ingresso è dotato di porta in legno, le bucaure sono prive di infissi e sono chiuse unicamente mediante assi di legno e plastica cerata.

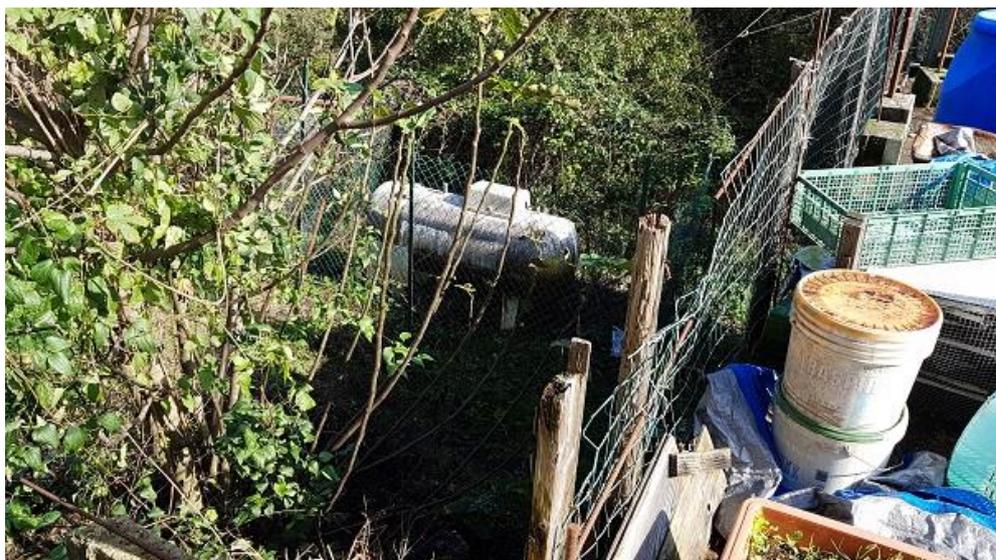
AREE ESTERNE

Le aree esterne, principalmente a verde non coltivato, sono molto scoscese ed hanno una estensione di circa 315 m².

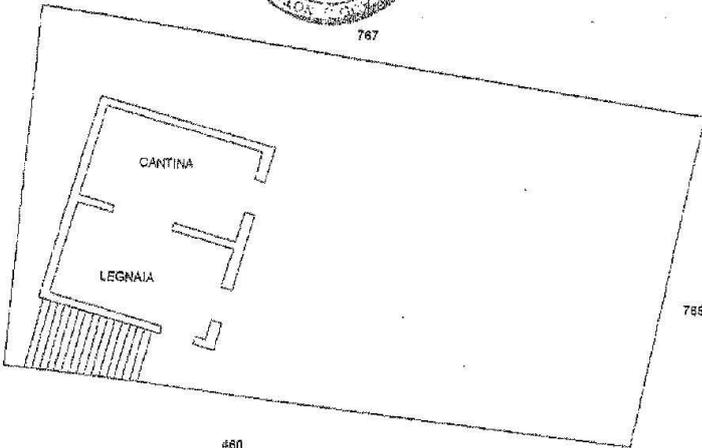
PIANO S1 con CORTE
H=2,80m

- differente posizioni di ingresso (su lato opposto a quello rappresentato);
