TRIBUNALE ORDINARIO - MACERATA

97/2019

CONSULENZA ESTIMATIVA GIUDIZIARIA

LOTTO 1

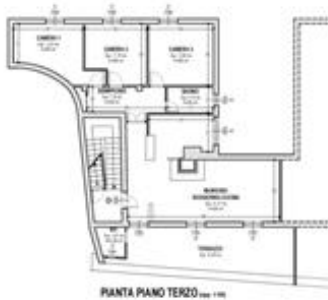
Sono state rilevate le seguenti difformità: a) Diversa suddivisione interna degli spazi in particolare nella zona giorno con demolizione dei divisori (rispetto a quanto riportato nei disegni progettuali depositati in Comune) e creazione di un unico spazio aperto ingresso/soggiorno/cucina. b) Diversa forma della muratura esterna in corrispondenza del disimpegno e della camera 1 (zona Ovest) con realizzazione di muratura curvilinea invece di rettilinea così come da progetto. c) Presenza di un piano sottotetto non identificabile nei disegni depositati in Comune e, nello specifico, nella sezione di progetto che mostra invece una copertura piana con riportata sopra una leggera pendenza per il deflusso delle acque meteoriche.

Stato di fatto - Piano terzo

Stato di fatto - Piano sottotetto

Le difformità sono regolarizzabili mediante: Le difformità sopra elencate potrebbero essere sanate mediante pratica edilizia in sanatoria e, nello specifico: a) mediante il pagamento di una sanzione amministrativa (1.032 euro) per diversa disposizione interna dell'alloggio; b) mediante pagamento di una sanzione amministrativa per diversa forma dell'edificio in quanto, con ogni probabilità, realizzata in fase di costruzione della palazzina; c) mediante il pagamento di una sanzione amministrativa (circa 10.000 euro) riferita alla sola superficie fruibile del sottotetto con altezza superiore a 180 cm.

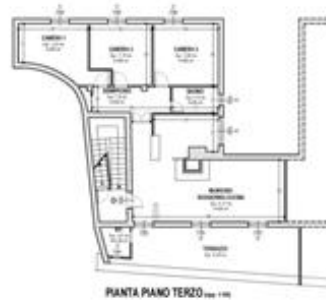
Sono state rilevate le seguenti difformità: Presenza sul terrazzo posto sul fronte dell'edificio, di un manufatto in muratura e copertura in c.a. utilizzato come ripostiglio.

Stato autorizzato

Stato di fatto

La difformità non è sanabile se non con la demolizione del manufatto ed il ripristino dei luoghi così come autorizzati con la licenza edilizia originaria.

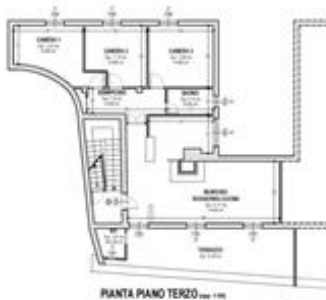
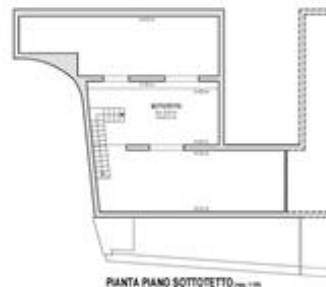
Sono state rilevate le seguenti difformità: Nella planimetria dell'appartamento e della soffitta sono difformi le divisioni interne.

Stato di fatto - Piano terzo

Stato di fatto - Piano sottotetto

Le difformità sono regolarizzabili mediante: Aggiornamento delle planimetrie catastali

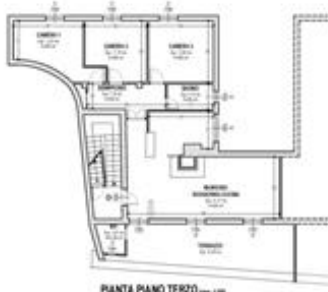
Pianta piano terzo (appartamento)

descrizione	consistenza		indice		commerciale
Appartamento	112,26	x	100 %	=	112,26
Terrazzo (fino ai 25 mq)	25,00	x	40 %	=	10,00
Terrazzo (eccedenza oltre i 25 mq)	3,30	x	10 %	=	0,33
Totale:	140,56				122,59

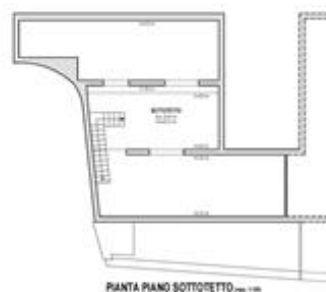
Pianta piano sottotetto

sottotetto non abitabile, sviluppa una superficie commerciale di **10,33** Mq. Il sottotetto avendo un'altezza media minima inferiore a 2,40 m ed un'altezza minima di 1,50 m, la sua superficie commerciale viene valutata al 35%

A.1 sottotetto non abitabile, sviluppa una superficie commerciale di **10,33** Mq. Il sottotetto avendo un'altezza media minima inferiore a 2,40 m ed un'altezza minima di 1,50 m, la sua superficie commerciale viene valutata al 35%
